Ocupaciones y vacíos poblacionales al interior del recinto intramuros de Mérida

Intervención arqueológica realizada en el solar nº 20 de la calle Cánovas del Castillo

FICHA TÉCNICA

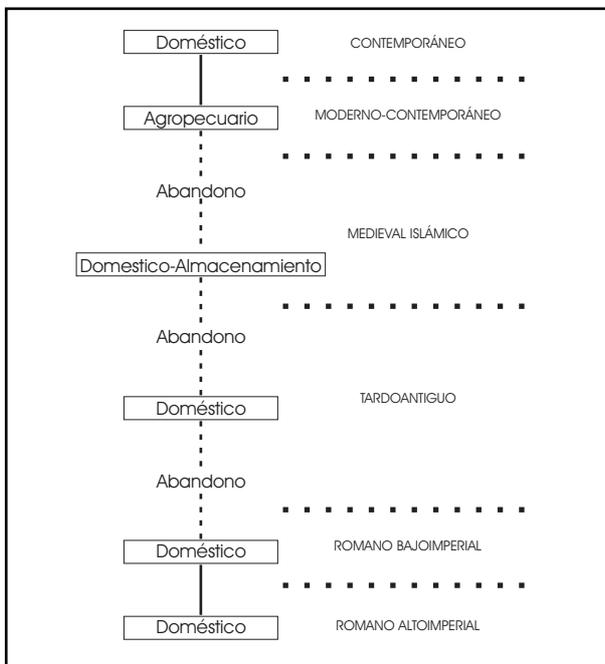
DIAGRAMA OCUPACIONAL

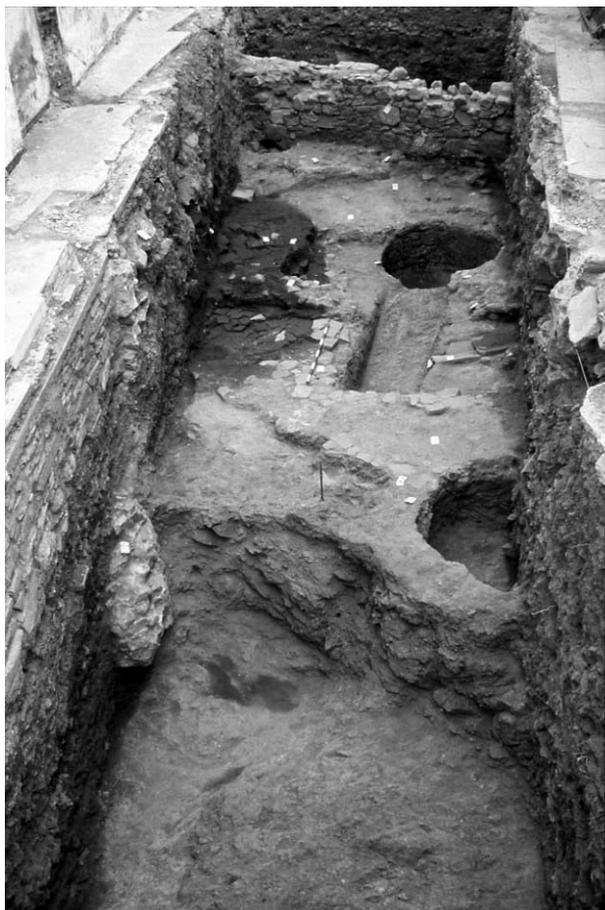
LÁMINA 2

Visión general de las estructuras halladas en este solar.

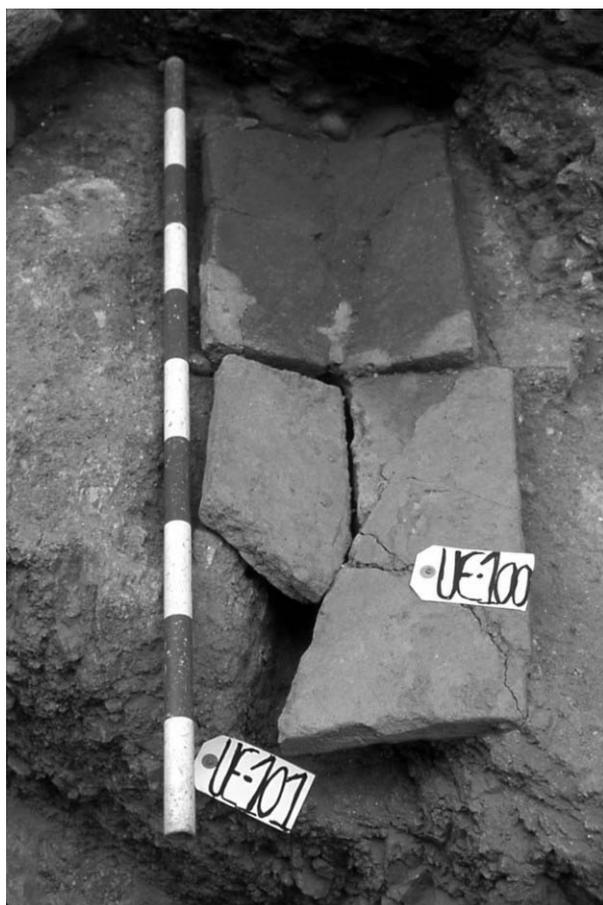
LÁMINA 3

Detalle del desagüe de época tardorromana.

En cuanto al canal de desagüe, éste se compone de varios elementos. Entre ellos la cubierta que es de ladrillos (ue 100), conformada por la alineación de al menos dos ladrillos que parten del perfil sur, entre ue 79 y ue 95, con una orientación NO-SE. El módulo aproximado de cada ladrillo es de 40x32x3 cm. Ambos están hundidos en el centro. Las dimensiones totales de la estructura serían de 82x32x6 cm. Se ubica topográficamente a una cota más baja que la de ue 79. El canalillo propiamente dicho se ha excavado en la roca, encontrándose cubierto lógicamente por ue 100. Las dimensiones son de 90x19x8 cm. En su interior se localizó un nivel de tierra y fragmentos minúsculos de ladrillo que le colmató (ue 102).
