# La muralla romana: ampliaciones a su conocimiento y un debate cronológico

Intervención arqueológica realizada en el solar nº 60 de la calle Concordia

## FICHA TÉCNICA

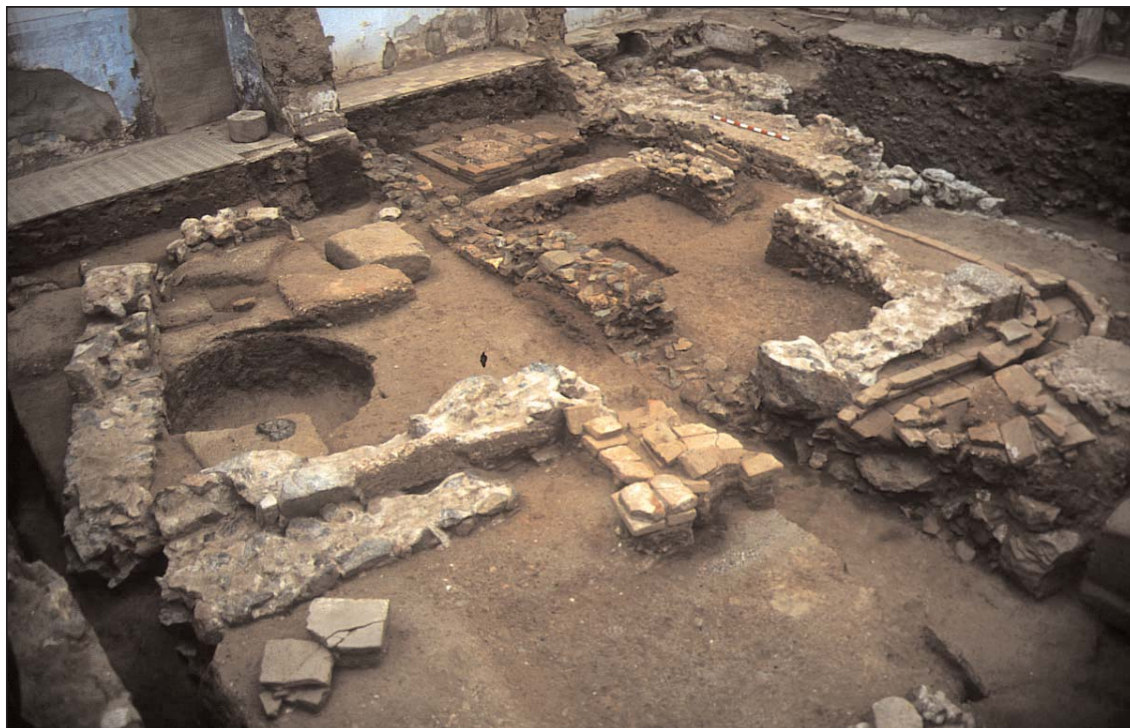
LÁMINA 1

*Vista general de los restos excavados.*

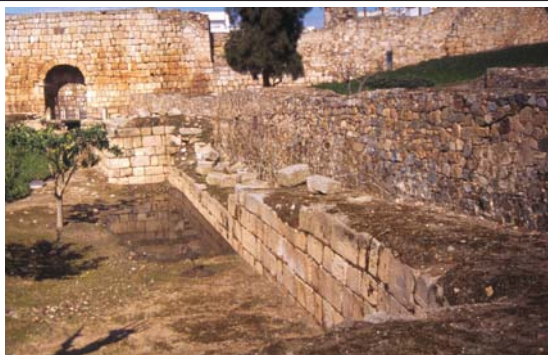
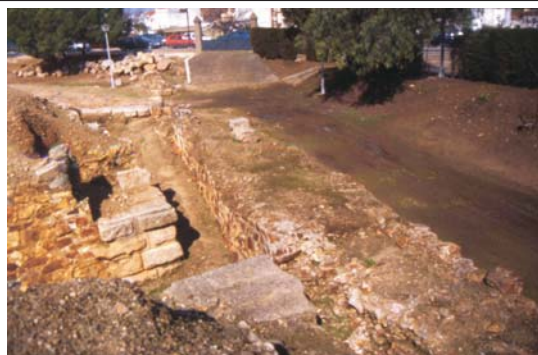
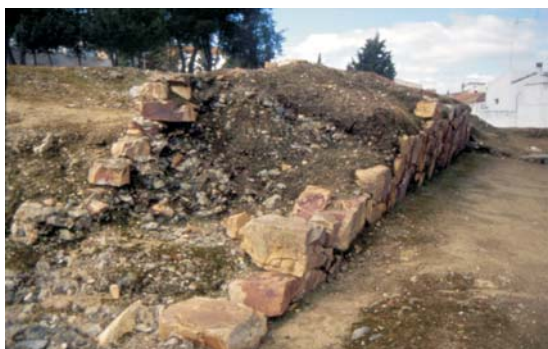
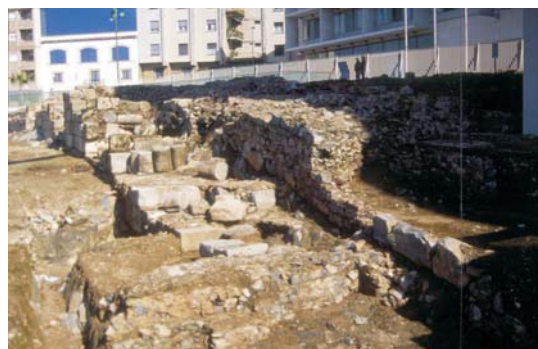
## LÁMINA 5

*Muralla de Augusta Emerita. 1. Alcazaba. 2. Anfiteatro. 3. "Casa del Anfiteatro". 4. Morería. 5. Ubicación del solar dentro del recinto amurallado romano. 6. Restos arqueológicos dentro de la manzana o ínsula romana.*

Se trata de un lienzo defensivo que presenta particularidades constructivas respecto a los tramos conocidos en Mérida (Morería, anfiteatro, casa del anfiteatro, etc.), (Lám. 5). Está realizado mediante dos fosas laterales excavadas en la roca natural, levantándose a partir de ahí las caras con su relleno de *opus caementicium*.

El muro ue 75 y la posible vía adosada a la muralla es amortizada, todavía en época altoimperial, por una serie de dependencias, sobre todo una delimitada por los muros 42, 43, 44 y 53. Presenta como particularidad, en mi opinión, la pérdida de eje respecto a la propia muralla, eje que si mantenía el muro ue 75. Es más que posible que este edificio se vaya orientando respecto al *cardo minor* próximo. Formaría parte, debido al quiebro que hace en esta zona la muralla, de una manzana o *insula* de forma trapezoidal, hecho constatado también en Morería (Alba, 1997: 285-316), que sin duda condicionará la planta de este edificio (Lám. 5).
