El Circo Romano de Mérida

Nueva intervención arqueológica desarrollada dentro del Proyecto Vía de la Plata-Extremadura

EULALIA GIJÓN GABRIEL

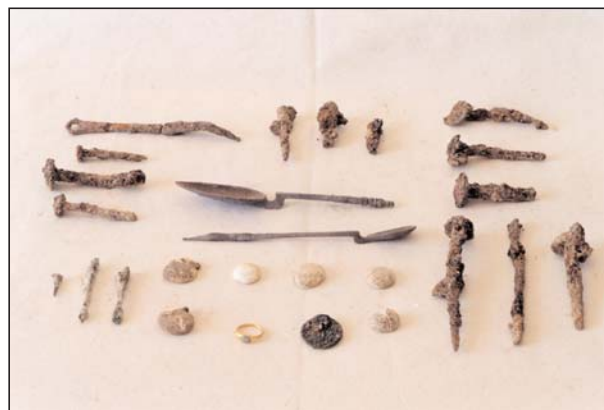
LÁMINA 3

Ajuar del enterramiento de incineración A 19.

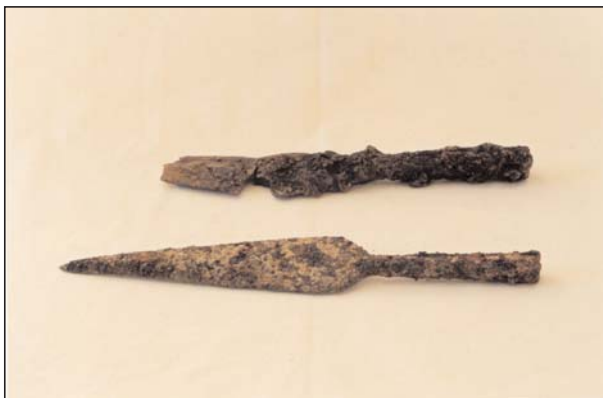
LÁMINA 4

Ajuar del enterramiento de incineración A 20.

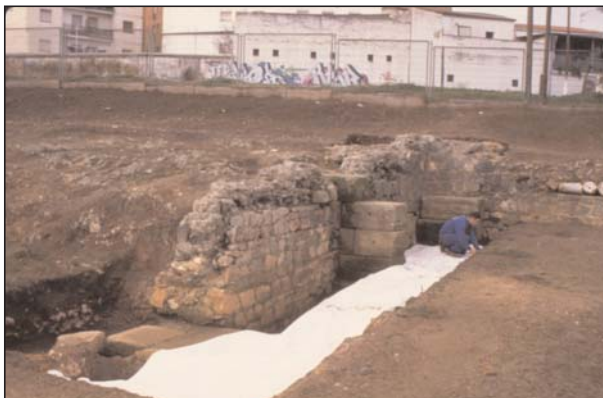
LÁMINA 15

Recubrición con geotextiles en el Corte 19.

Tras concluir los trabajos de excavación y documentación y siguiendo las directrices propias para estos casos y las dictaminadas por la Comisión Ejecutiva del Consorcio de la Ciudad Monumental Histórico-Artística y Arqueológica de Mérida, todos los cortes efectuados en el propio circo fueron cubiertos. Para ello se procedió a su recubrición y protección con geotextiles, sobre los cuales se depositó arena, cantos y tierra. Con esta actuación se ha tratado de evitar el deterioro de las estructuras intervenidas (Lám. 15).

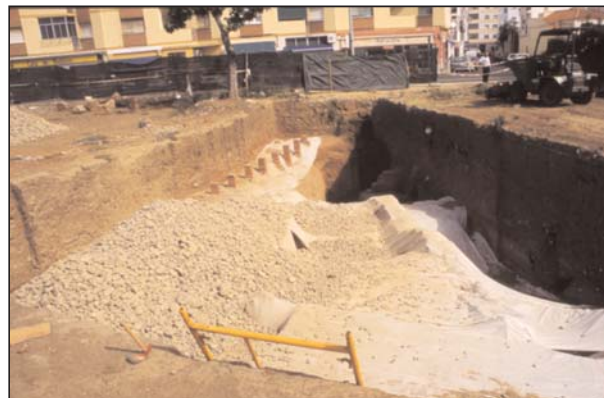
LÁMINA 16

Cubrición del área destinada a construir el Centro de Interpretación del Circo.

Un tratamiento similar recibieron los restos aparecidos en el área donde actualmente se emplaza el centro de interpretación, con la salvedad de que por encima de esa capa de arena y cantos rodados que superó los 4 m, se construyó una losa de hormigón que sirvió tanto para aislar los restos, como para levantar el actual edificio (Lám. 16).
