# Ocupación medieval islámica en el cerro del Calvario

Intervención arqueológica realizada en el solar nº 31 de la calle Calvario

FÉLIX PALMA GARCÍA  
felix@consorciomerida.org

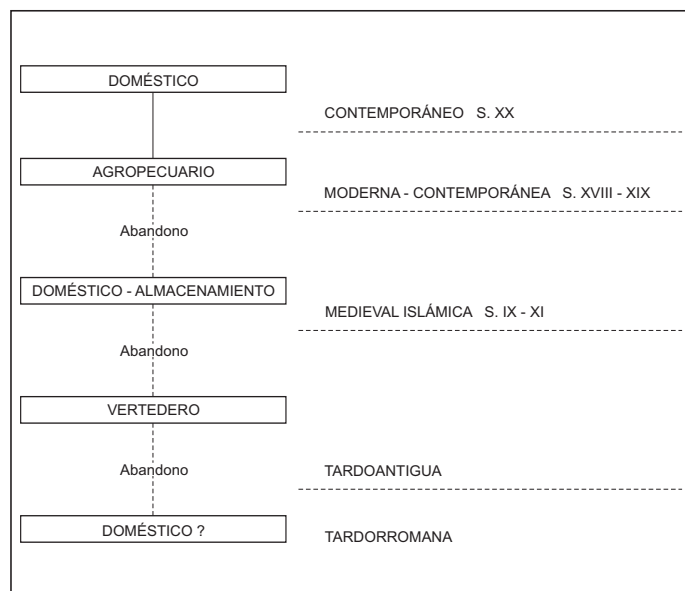
DIAGRAMA OCUPACIONAL

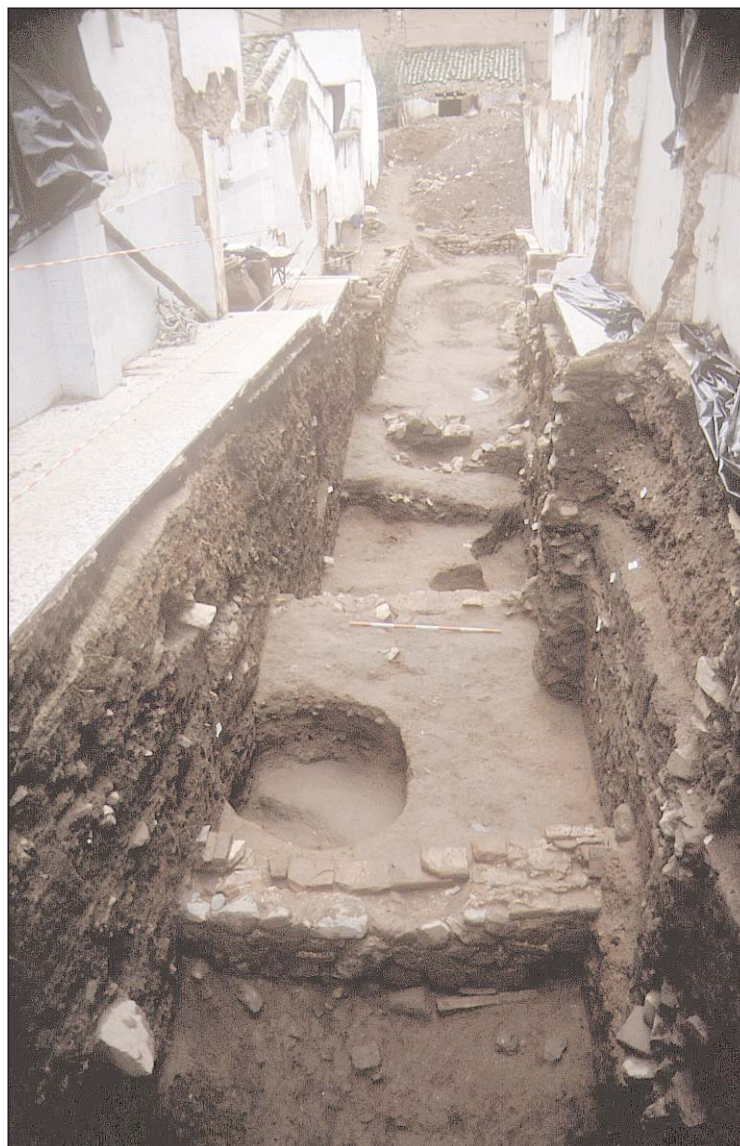
LÁMINA 2

*Vista general de la excavación ya finalizada.*

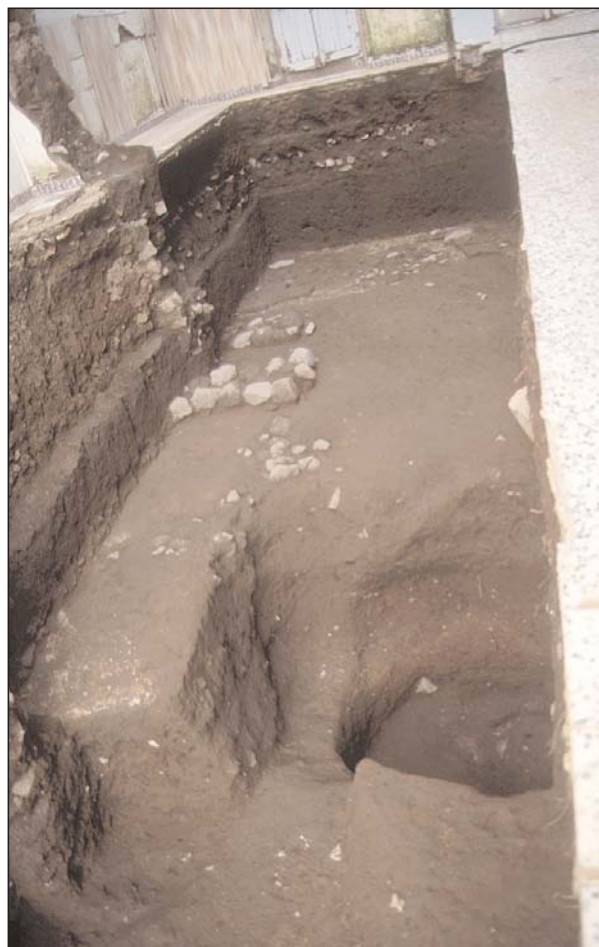
LÁMINA 3

*Estructuras medievales islámicas.*

Así, aparecen unas dependencias (A 2, A 3, A 4) documentadas parcialmente, donde se conservan los niveles de suelo (ue 77, 95, 86, 87, 72 y 73) pero no los muros (solamente ue 110). El resto parecen estar cortados por fosas de robo (ue 84). Dos de estas dependencias tendrían un silo cada una (ue 79 y 82) amortizados posteriormente como vertederos. En uno de ellos se realizó un estudio antracológico de su contenido (Duque 2002: 449-468).

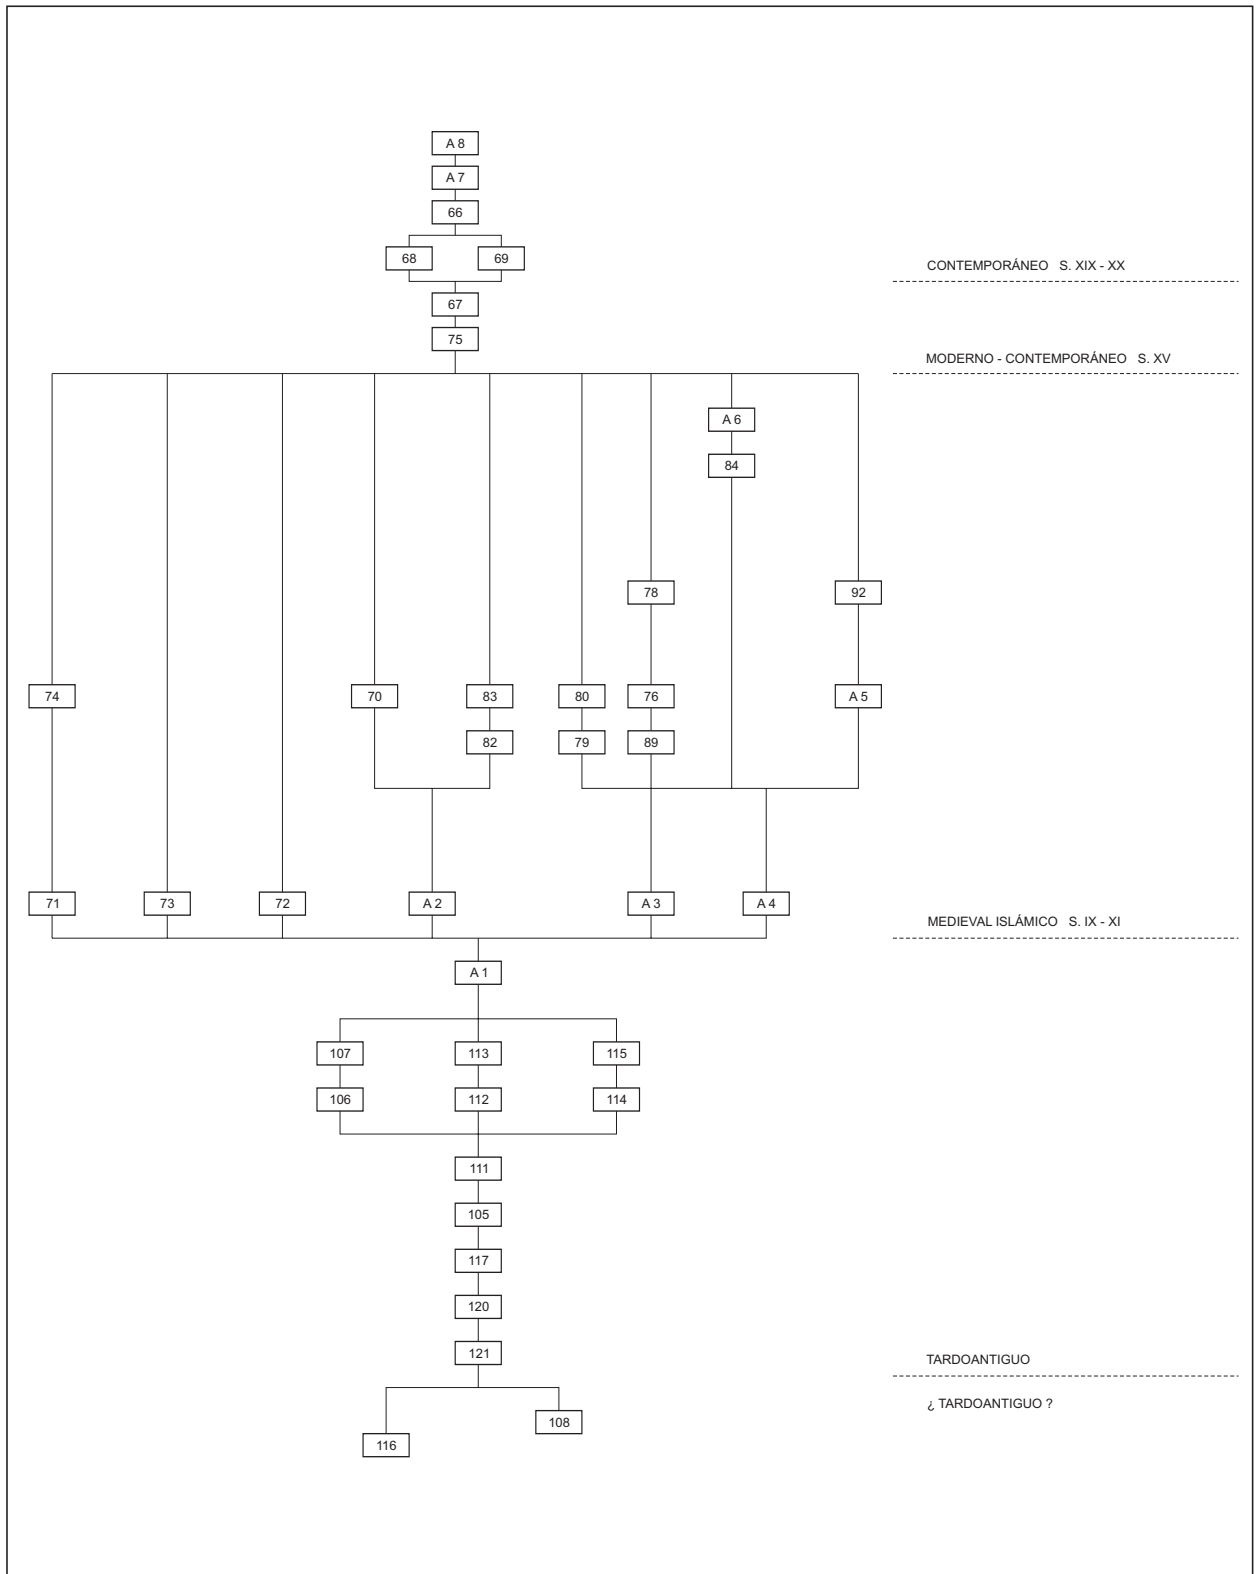
Diagrama de actividades.
