Nuevos restos de época romana en la C/ Legión X (Mérida)

Pequeña intervención arqueológica realizada en la casa nº 33 de esta calle

Nº Intervención: 8048.

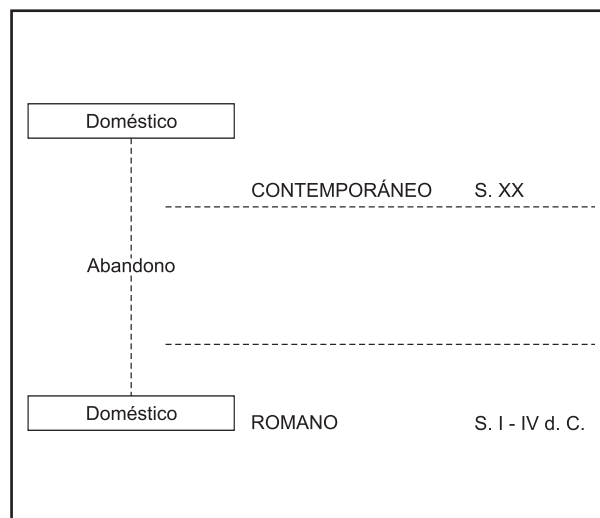
DIAGRAMA OCUPACIONAL

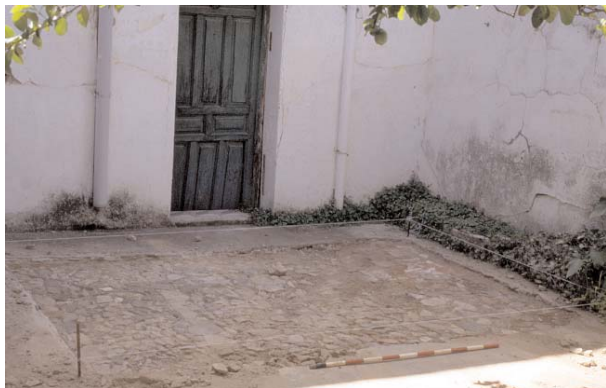
FIGURA 3

Vista general del primitivo patio (A-1).

Una vez retirado el suelo de cemento que existía en el patio de la vivienda (ue 0), apareció el anterior (ue1) realizado con piedras del lugar y algunos rollos de río (Fig. 3). Este pavimento se apoyaba sobre una pequeña nivelación de unos 8 cm de tierra muy suelta, en la que abundaban cascotes y ripios contemporáneos (ue 2).

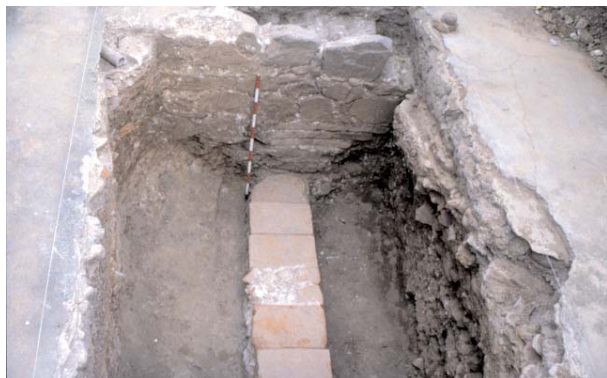
FIGURA 4
Alzado de la A-3 y baldosas de ladrillo de la A 4.

La A 3, localizada en el extremo sur del corte e inmediatamente después de los niveles contemporáneos echados como nivelación del primer suelo empedrado del patio, consistía en un importante muro de época romana realizado con grandes piedras e hiladas de ladrillo y que conservaba un alzado de 1,40 m. Su longitud descubierta estuvo condicionada al ancho del espacio excavado y su anchura era de 3 m.

Respecto a la disposición de las tongadas, hay que resaltar que la última, referida así porque es sobre la que apoya la zapata, ésta realizada a base de tres grandes ladrillos y mide 21 cm de altura. Su característica más destacada es que no presenta una disposición regular y continua en toda la fábrica, ya que de nuevo se amolda a la pendiente natural y únicamente existe en los lugares donde la cimentación va a ser mayor por encontrarse la roca a más profundidad. Seguramente, este uso del ladrillo obedeciese a la intencionalidad de usar este material como rasante y así conseguir que la siguiente tongada, construida ya con piedras regulares y de buena factura, estuviera perfectamente nivelada. Por último, una serie de cuatro piedras de gran tamaño forman lo poco que queda de la siguiente tongada.

El resultado final de este muro es una obra de *opus incertum mixtum* de gran calidad (Fig. 4 y fig. 5).

La siguiente estructura (A 4) encontrada a 1,12 m de profundidad, consistió en una serie de grandes baldosas de ladrillo perfectamente alineadas y de idénticas dimensiones (43 cm de long. x 28 cm de ancho y 6 cm de altura) que atravesaban el corte de este a oeste y que identificamos, con ciertas reservas, como parte de la cubierta de una posible canalización.
