Aproximación a la arquitectura doméstica en el cerro del Calvario desde época romana hasta la actualidad

Intervención arqueológica realizada en el solar nº 48 de la C/ Adriano (Mérida)

FICHA TÉCNICA

Nº Intervención: 8046.

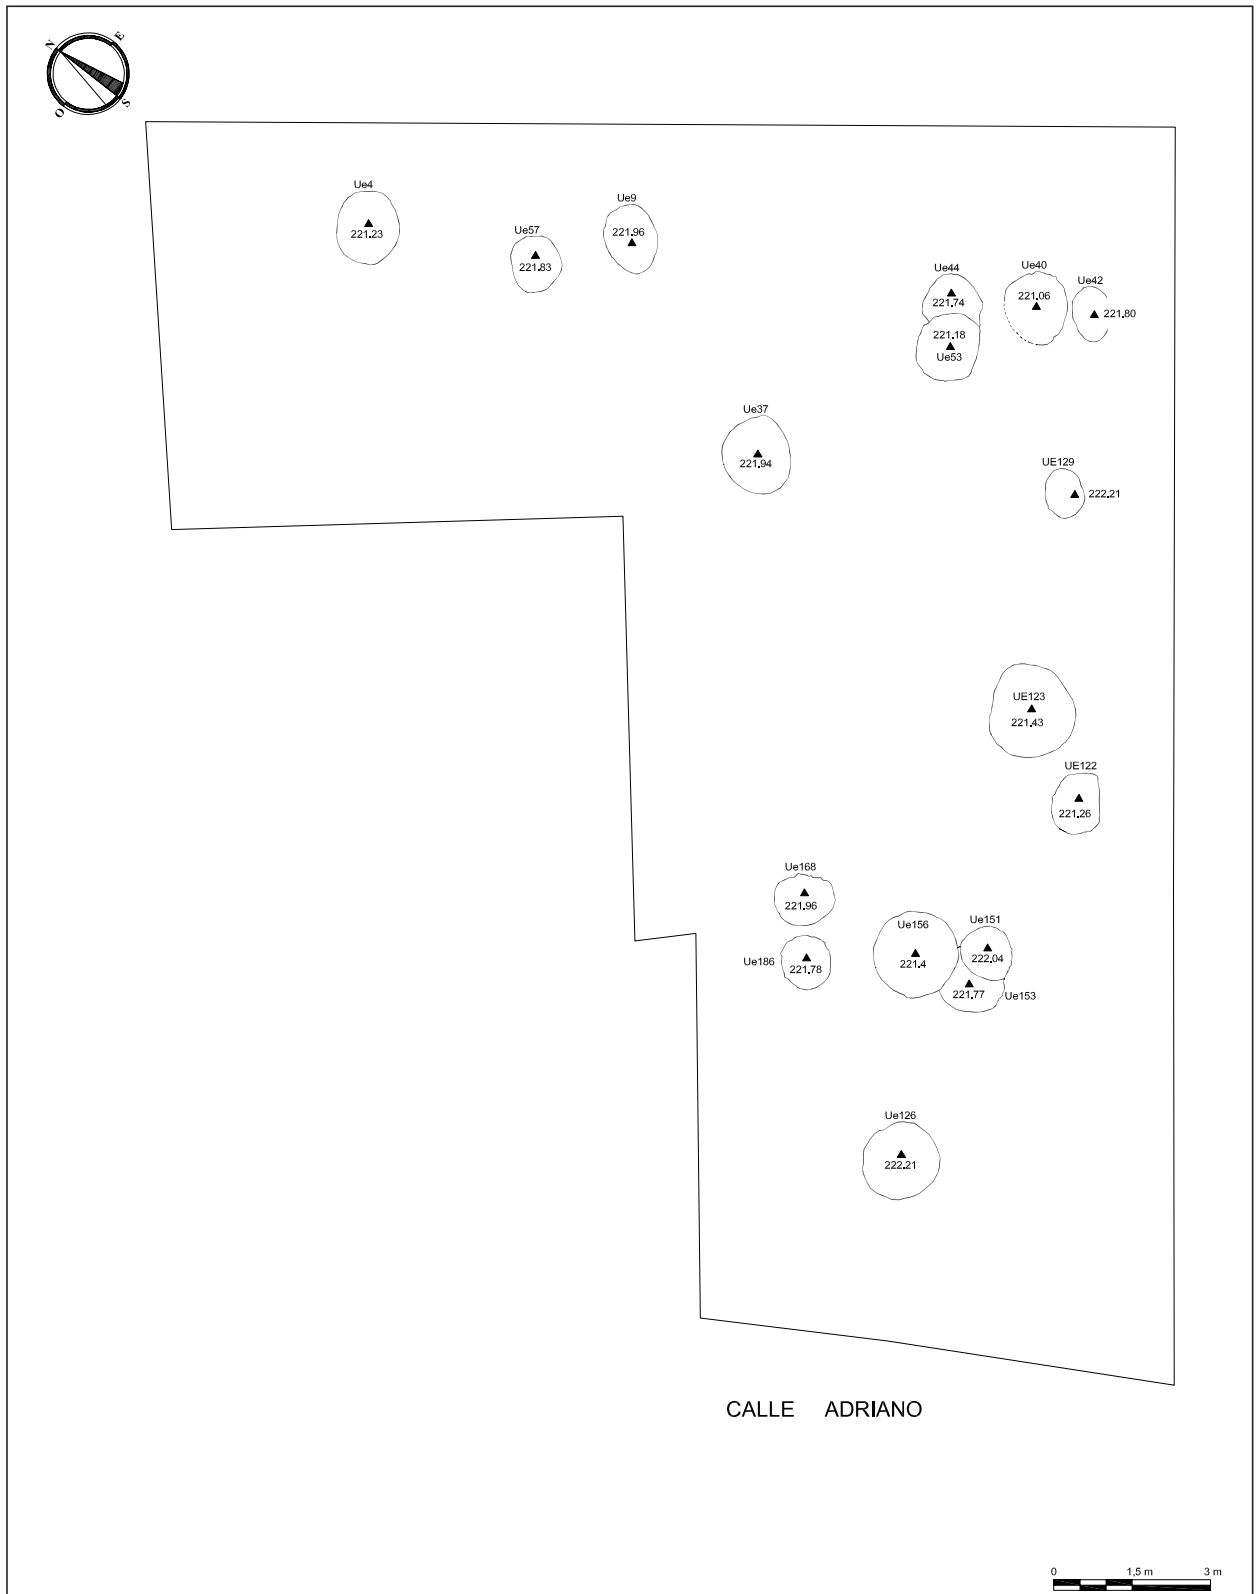
FIGURA 4
Silos de época islámica.

extremo NE, conserva 1,14 m de largo, 63 cm de ancho y 34 cm de potencia. En la unión de ambas cimentaciones y como esquina propiamente dicha parece un sillar de granito (ue 147), con unas dimensiones de 84 cm de largo, 60 cm de ancho y 30 cm de altura. La A 15 cortaba a una tierra negruzca, suelta, que actúa como colmatación de un silo, ue 156. Este silo pertenece al mismo momento que otros ocho localizados en todo el sector B (ue 129, 123, 122, 151, 153, 186, 168 y 126). Todos ellos están colmatados por tierras negruzcas que aportan un material cuya cronología se sitúa en el s. IX d.C (fig. 4).

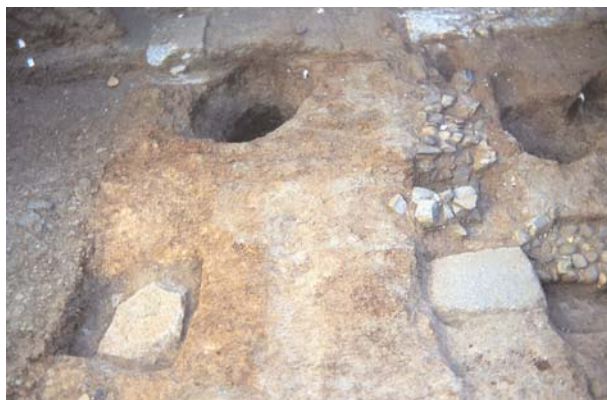
FIGURA 7

Detalle de la vía, pórtico y cierre de la zona inicialmente abierta hacia el mismo.

aloja a una cimentación denominada ue 39, fabricada mediante hiladas de piedra trabadas con tierra conservando un largo de 92 cm, 70 cm de ancho y 36 cm de potencia. Este último grupo de cimentaciones y fosas parecen formar una construcción que definiría la otra vivienda (A 9). El espacio libre existente entre las A 8 y 9 podría estar relacionado con algún tipo de acceso hacia la A 8 o bien con una pequeño callejón entre ambas. Este conjunto de cimentaciones y fosas estaría relacionado con el camino A 3, que estaría delimitado por el espacio porticado anteriormente mencionado (A 10) entre dicha pavimentación y las edificaciones que nos ocupan (fig. 7).

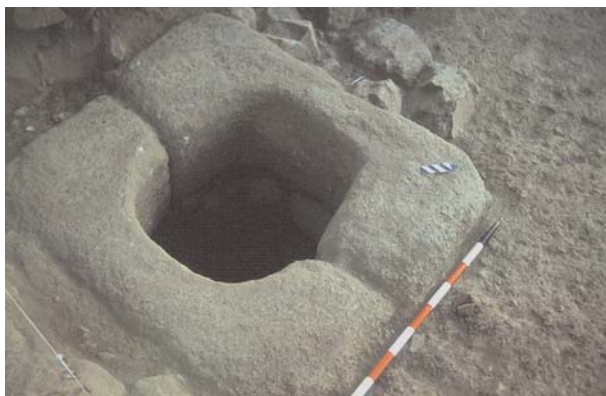
FIGURA 10
Detalle del brocal ue 94.

planta y sección rectangular (1,10 x 1,24 m), compuesto por dos bloques de granito, trabajados en forma de U y trabados en seco (fig. 10). El orificio situado en el centro del brocal es de planta circular, con un diámetro de 68 cm. Las dimensiones de las piezas son 1,24 m de largo, 57 cm de ancho y 43 cm de grosor y una orientación NE-SO.

Dicho brocal apoya sobre un segundo antepecho compuesto por tres bloques de granito, que presentan un largo de 57 cm y un ancho de 1,10 m. La profundidad conservada es de unos 6 m, aunque a partir de esa medida se hallaba colmatado por tierra, por lo que suponemos que la profundidad sería aún mayor, alcanzando la capa freática. El diámetro del pozo es de 1,60 m. Para la fabricación de este pozo se ha roto la cubierta de otra construcción (A 7), en su extremo NE. Concretamente, se ha practicado un gran orificio en una bóveda de medio cañón casi de las mismas dimensiones que el ancho de la bóveda, la cual está fabricada mediante ladrillos trabados con cal, con un módulo de 43 x 31,8 cm. La bóveda forma parte de un recinto rectangular con unas dimensiones interiores de 3,20 m de largo x 1,60 m de ancho y una altura de 4 m. El nivel de suelo de dicha construcción está cubierto por tierra, y cortado por el trayecto del pozo, que se prolongaría en profundidad al menos otros 2 m más. Para la instalación de esta construcción se ha rebajado la roca natural. Los muros están realizados con mampostería trabada con tierra y no se conservan en sus paredes restos de pavimento hidráulico u otros elementos que revistieran el interior.

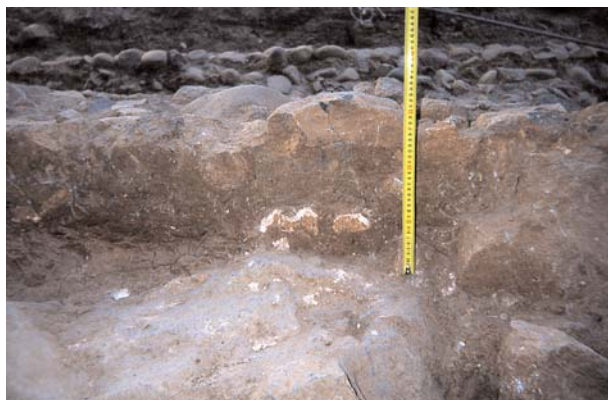
FIGURA 11

Detalle del enlucido en el muro ue 108.

elementos se adaptan al trazado de la fosa ue 175 en su esquina N por lo que parece que pudiera tratarse de un muro que delimitase dicho espacio (Fig. 11).

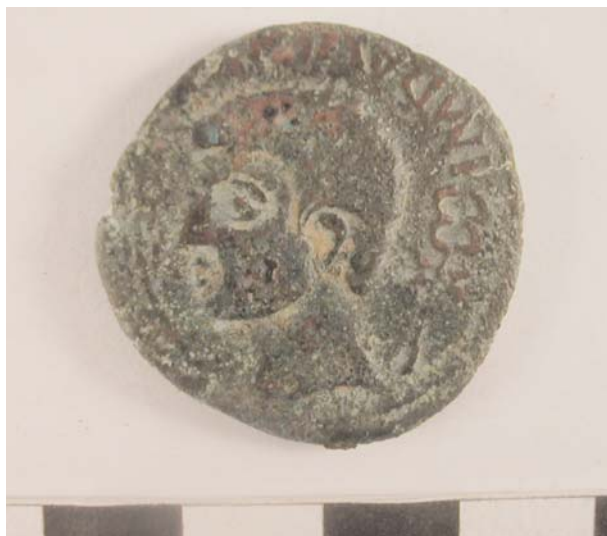
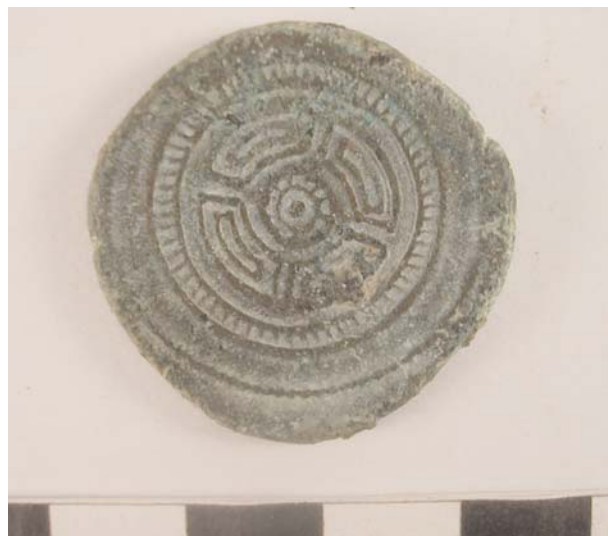
FIGURA 13
Anverso moneda de bronce (3/41).

FIGURA 14
Reverso moneda de bronce (3/41).

ción hispana, probablemente de ceca tarraconense. Estos mismos motivos aparecen en acuñaciones de otras cecas de la península. Parece que estas monedas se utilizan como pago a las legiones durante las guerras cántabras, fechándose su acuñación en torno al 27 a.C. (fig. 13 y 14). Aparecen también fragmentos de *terra sigillata italica*, correspondientes a formas Ritt. 8, Goud. 29 a, Goud. 37 con decoración de roleos en el borde (nº de inventario 8046/3/31), Goud. 27, así como fragmentos de *terra sigillata galica*, en su mayor parte de tradición itálica destacando fragmentos de formas lisas Ritt. 5, Drag. 15-17, Drag. 33, así como algunos fragmentos de lucernas fabricadas en *terra sigillata* y paredes finas, muy deteriorados pertenecientes en todos los casos a fragmentos del disco, con representaciones zoomorfas (león), (nº de inventario 8046/3/36) y antropomorfas (Neptuno?), (nº de inventario 8046/3/26) respectivamente. Todos estos materiales son encuadrables en su mayoría entre primeros y mediados del s. I d.C. (fig. 15), destacando únicamente un fragmento de borde vertical con sección semicircular invasada y pestaña rectangular, forma Smit Nolen 400, para el que se propone una fecha entre época flavia y comienzos del s. II d.C.
