# Intervención arqueológica realizada en el solar de la calle San Juan, 7 (Mérida)

## FICHA TÉCNICA

**Nº Intervención:** 8042.

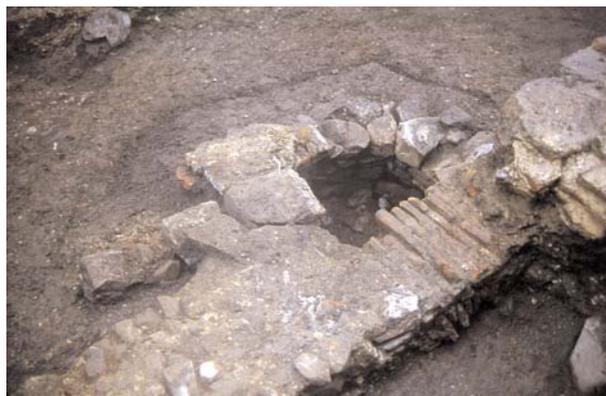
**FIGURA 3**

*Pozo circular de época contemporánea (1930).*

(ue 12, 13, 14, 24 de A9) de unos 100 cm. de diámetro y 140 cm. de profundidad revestido por mampuestos de grande y medio tamaño muy poco elaborados utilizado como fosa aséptica por la vivienda del 1930 (fig. 3).

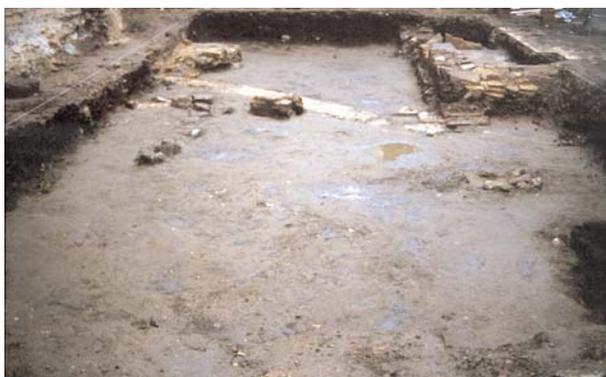
**FIGURA 4**

*Vista general de la primera fase de ocupación contemporánea.*

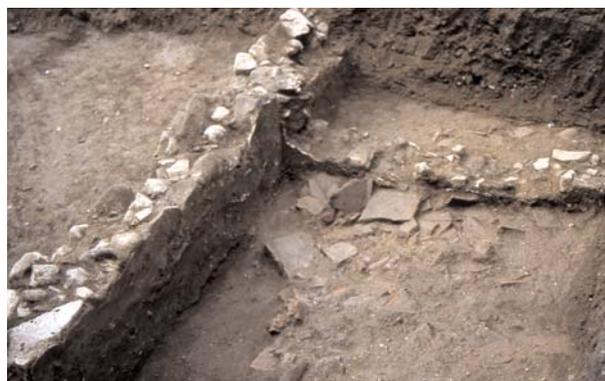
**FIGURA 5**

*Restos del abandono de las estructuras de época tardoantigua.*
