Evolución de un espacio periurbano en la zona norte de *Augusta Emerita*

Intervención arqueológica realizada en los solares nº 2, 3, 6, 9, 10 y 11 de las C/ J. R. Mérida-Pontezuelas-Travesía de Rambla

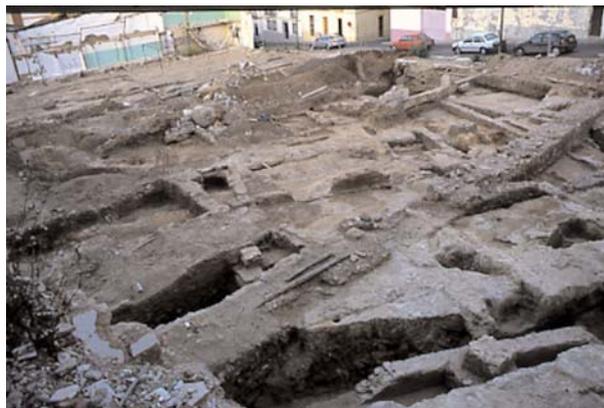
FIGURA 3

Vista general de los restos exhumados.

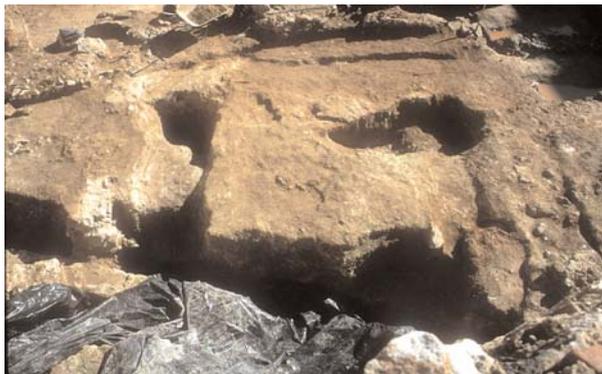
FIGURA 12
Vista general de los cortes, A 21.

Amortizado por la sucesión estratigráfica anterior aparecieron en este espacio sendos cortes de grandes dimensiones y bastante profundidad (A 21), (fig. 12), efectuados en la roca natural cuya planta se dibujó mediante una fosa alargada que ejerce de eje sobre el

que se desarrollan en ambos extremos y de forma transversal cortes casi cuadrados de menores dimensiones, adquiriendo en su conjunto una forma similar a I que están a su vez enlazados transversalmente por una franja estrecha paralela al muro (ue 125). Aparecían colmatados por un relleno de tierra verdoosa, muy suelta (ue 354) en el que recogimos fragmentos de varias lucernas como único material (Deneauve V G, Deneauve V A), (fig. 13) que nos aportaban una cronología de inicios-mediados de la primera centuria. Parte de este corte que se abría a modo de U, estaba cortado por la zanja de cimentación del canal (A 13). Sobre el relleno de amortización se asentaba parcialmente la impronta de una cimentación (ue 325, 370 y 371) con orientación sureste-noroeste, de similares características a las anteriores, es decir, guijarros trabados con mortero de cal, asociada igualmente a la (A 14).

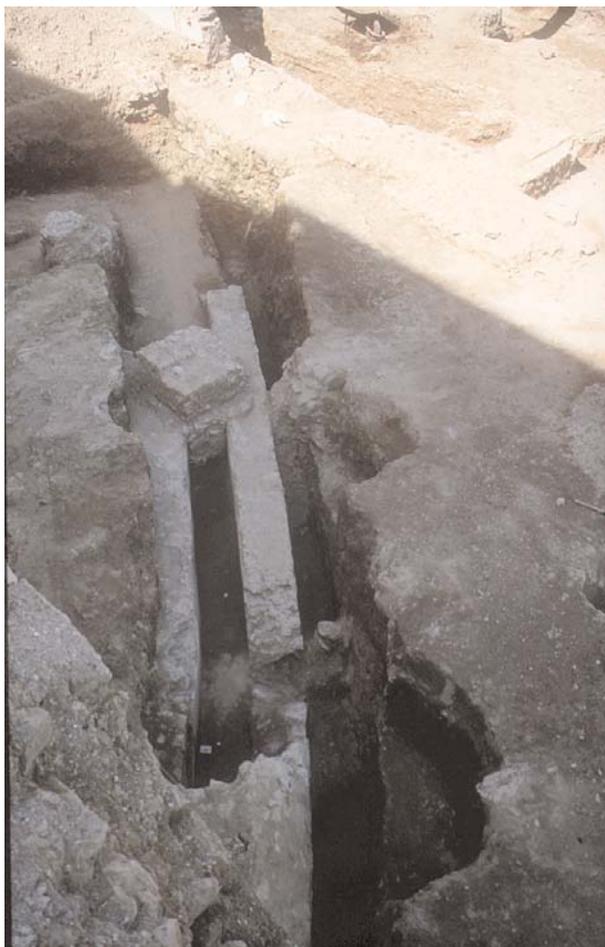
FIGURA 14

Trazado del ramal de San Lázaro a su paso por el solar.

Como ya hemos establecido, en la zona correspondiente al perfil de la C/ J. R. Mérida nos encontramos con los vestigios de la estructura hidráulica (A 13), ramal de conducción que corresponde a una construcción abovedada que surge de la pared medianera de la C/ J. R. Mérida, en oblicuo a la misma y avanzaba en 1,70 m hacia el solar (fig. 14). Se trataba de una obra de fábrica de bóveda de cañón realizada mediante piedras de mediano y gran tamaño trabadas con potente mortero de cal (fig. 15). La superficie

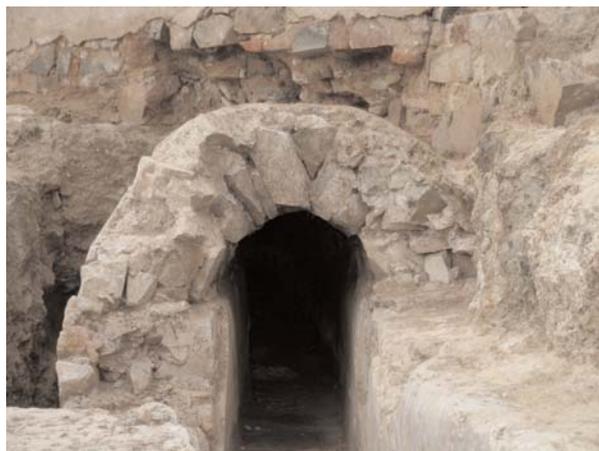
FIGURA 15

Sistema constructivo de la bóveda de cierre del ramal de la conducción.

exterior de la misma aparecía revocada por una lechada de cal de espesor superior a 1 cm. Interiormente se conserva en bruto apreciándose algunos elementos salientes de la fábrica. La bóveda asienta sobre muros de fábrica del mismo sistema constructivo (*opus incertum*) que aparecen embutidos en la roca natural. Desde la línea de arranque del fondo se configura un canal en U con paredes y suelo de *opus signinum*, lechada de 4 cm. de espesor. En el tramo conservado se aprecian roturas en la capa impermeabilizante lo que permite ver el sistema constructivo de las paredes, perfectamente careadas con una superficie muy regularizada, donde se observa el empleo de piedras medianas todas ellas de formato similar. El estado de mantenimiento que presenta en esta zona es muy precario ya que ha sido totalmente roto y expoliado desapareciendo la bóve-

da que lo cubría así como la totalidad del *specus* y quedando únicamente la solería del mismo lo que permite seguir su trazado. El acueducto se inserta en una fosa excavada en la roca ajustándose a uno de sus laterales mientras que el espacio sobrante por el otro extremo se colmata con niveles de relleno (fig. 16).

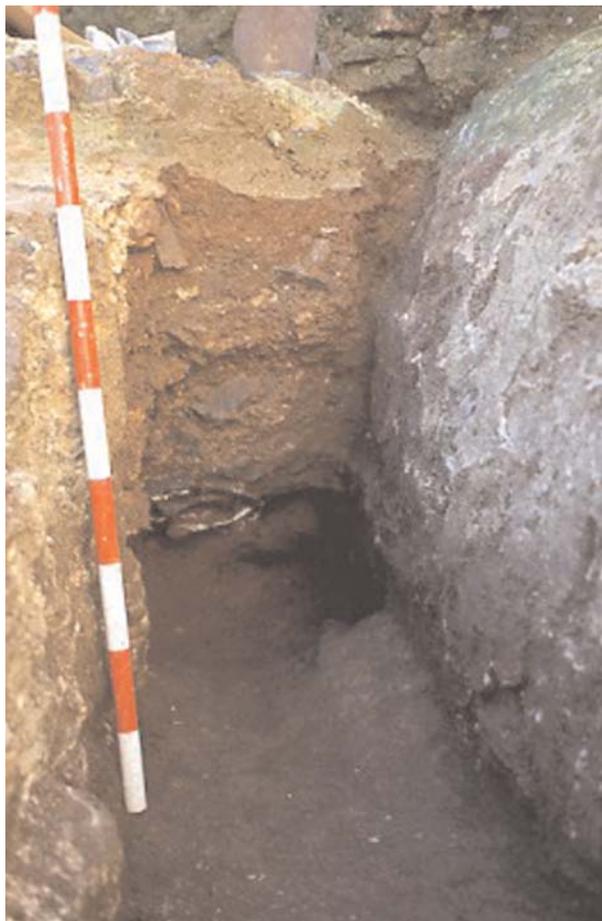
FIGURA 16

Rellenos de amortización de la fosa de cimentación del ramal de San Lázaro.

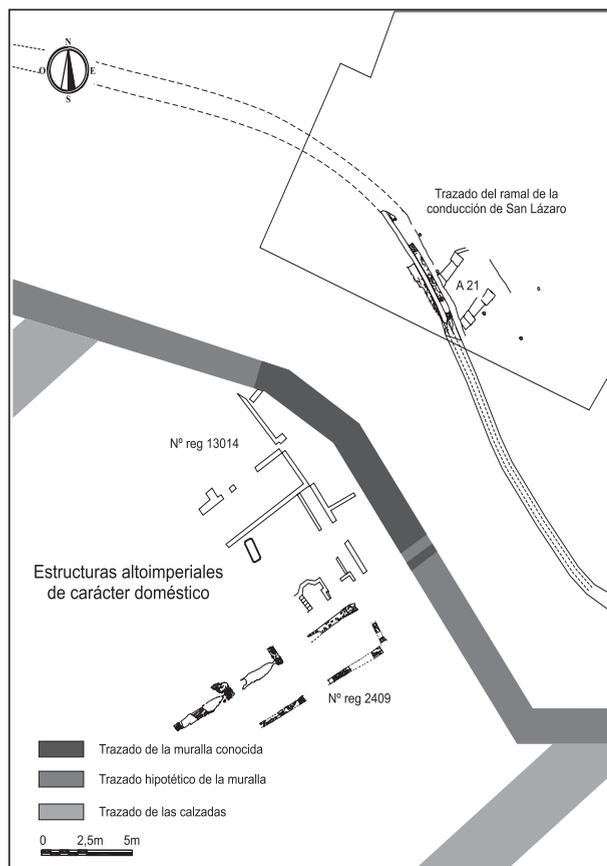
FIGURA 19

Trazado del ramal de San Lázaro en la zona oriental de Augusta Emerita.

Ubicando en plano los trazos que conocemos en la actualidad de la citada conducción, y adaptando el mismo al topográfico de curvas de nivel que actualmente manejamos para la ciudad de Mérida, observamos como su recorrido nos obliga a modificar el trazado de la muralla en lo que concierne a la C/ J. R. Mérida. En la actualidad, la cerca amurallada de época fundacional la situamos, en lo que a la zona nororiental de la ciudad corresponde, por el trazado que rige la citada calle aún cuando únicamente tenemos constancia arqueológica de la presencia de la misma en un solar que se ubica en el primer tramo sin continuidad en el resto del recorrido de la vía. Nuevamente nos aparece documentada bajo la C/ Álvarez Sáenz de Buruaga, en relación directa con la conducción. El trazado que se impone en la actualidad no responde a criterios arqueológicos tal y como hemos expuesto, sino más bien a razones toponímicas basadas en el antiguo nombre que recibía esta calle que desde 1753 hasta 1914 se denominaba Las Torres (Peñañel 2000, 87).

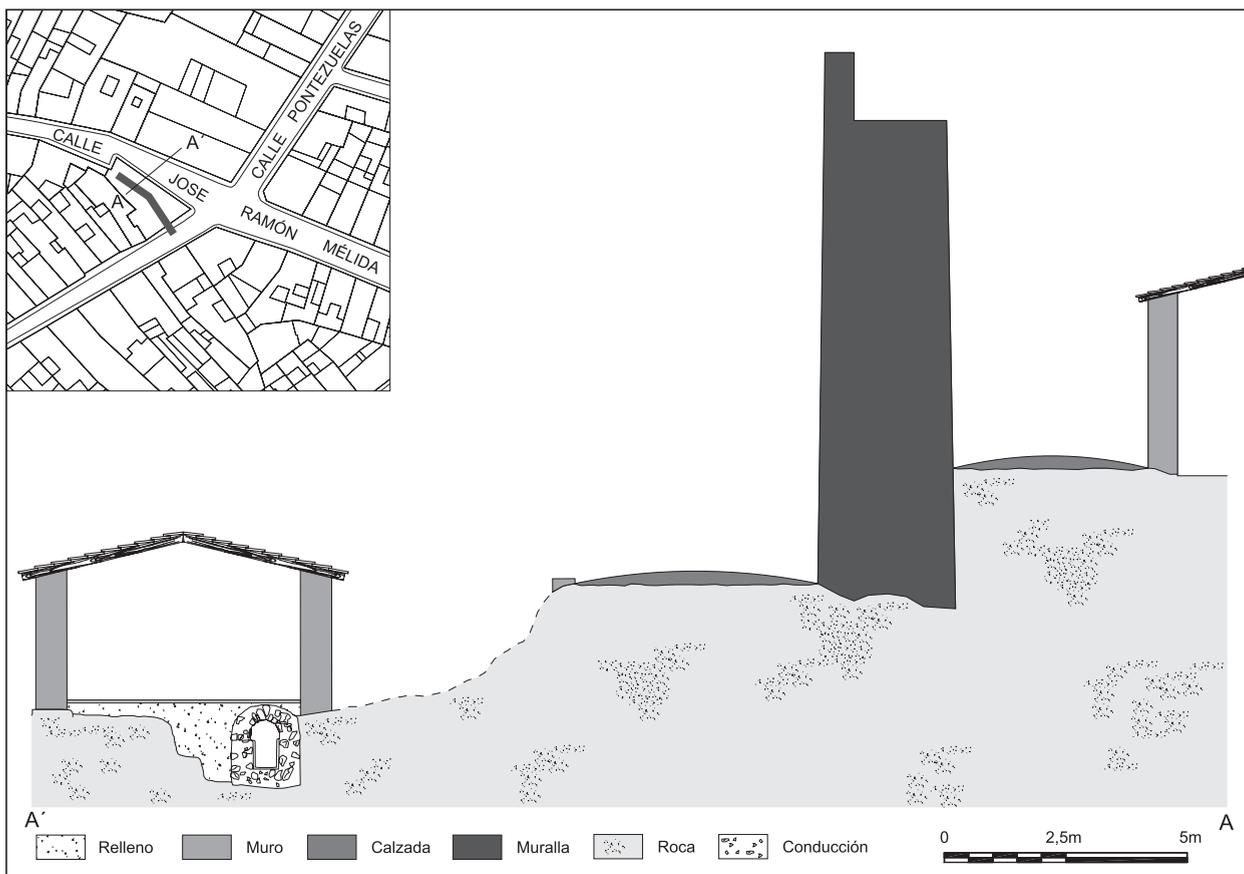
FIGURA 20

Sección de la zona. Desarrollo constructivo del área intramuros y extramuros de la ciudad.

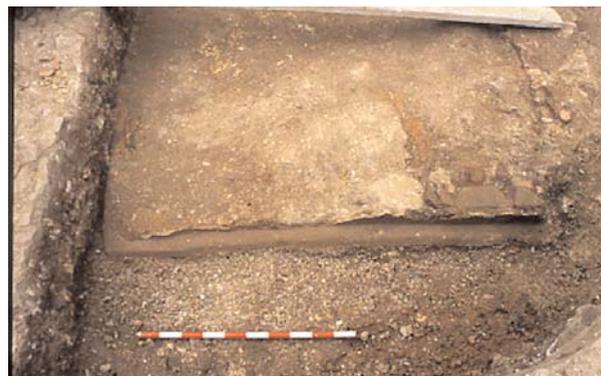
FIGURA 21
Estructura tumular.

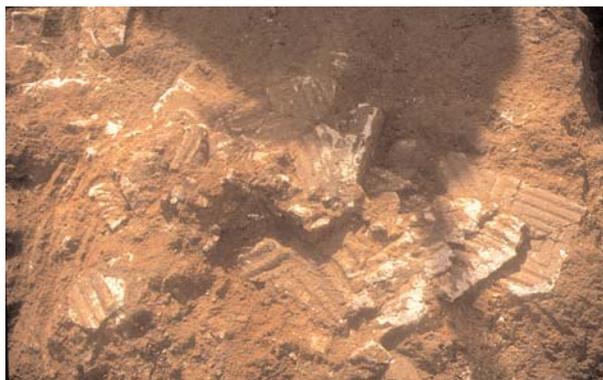
FIGURA 22

Niveles de destrucción de los paneles decorativos de la vivienda.
