# De la *domus* altoimperial al moderno hospital de San Juan de Dios

Intervención arqueológica realizada por la construcción del nuevo hemiciclo de la Asamblea de Extremadura en Mérida

## FICHA TÉCNICA

**Nº Intervención:** 6016, 6017, 6022 y 6024.

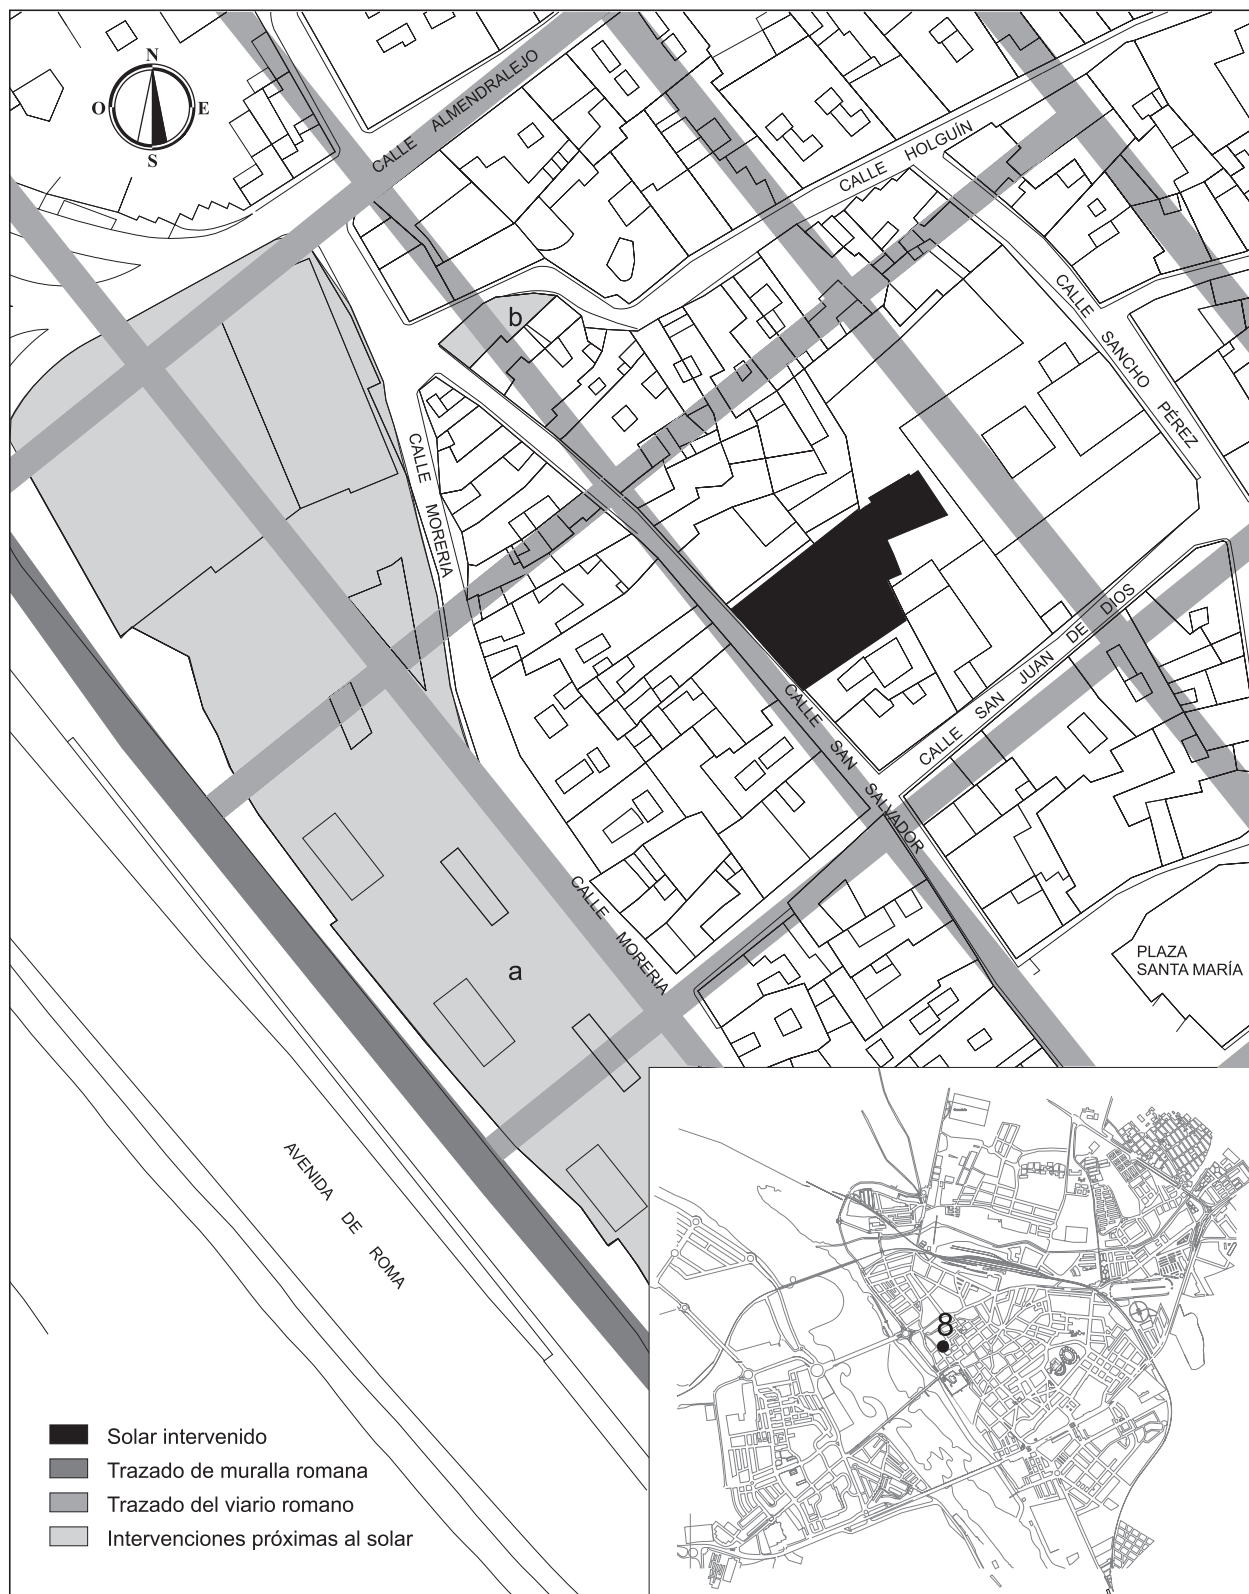
FIGURA 1

Plano de situación y contextualización

El primer dato a tener en cuenta es su ubicación dentro de la *Colonia Augusta Emerita* (fig. 1). Intramuros de la misma, muy cercana al llamado Foro Provincial, se encuentra en el centro de una *insula* o manzana romana perfectamente conocida (Mateos 1998, 233-247), delimitada por dos *Cardines minores* que coinciden con las calles San Salvador y Sancho Pérez, y dos *decumani minores*, que lo hacen a su vez con la calle San Juan de Dios y la prolongación de una de las vías de la Zona Arqueológica de Morería.

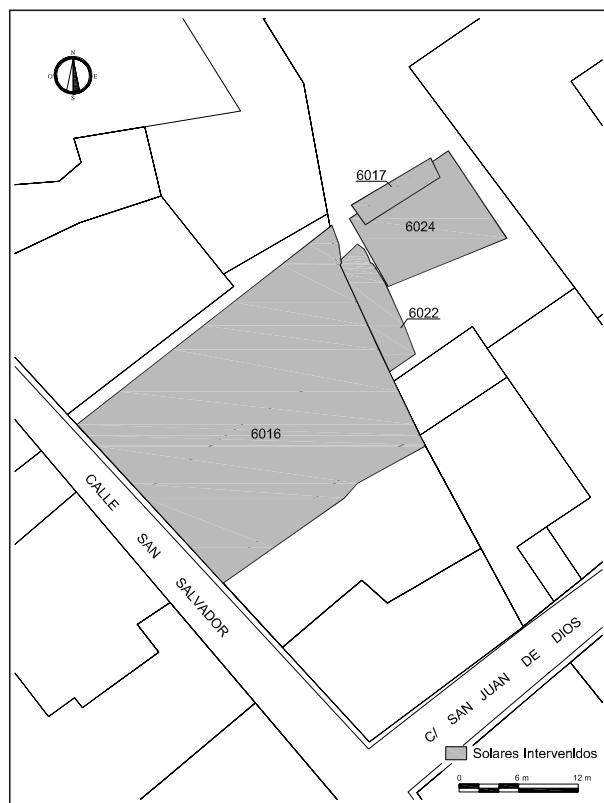
FIGURA 2

*Solar con las distintas intervenciones realizadas*

Dada la complejidad del proyecto, éste se fue realizando por fases a lo largo de dos años. Por tanto, en la construcción de este nuevo edificio se han realizado 4 intervenciones arqueológicas distintas, cada una de ellas con numeración propia, que han sido unificadas, ya que se trata del mismo espacio, en la redacción de esta memoria (fig. 2).

La siguiente, la nº 6022, se desarrolló desde abril a junio de 2001. Esta pequeña intervención (una franja de 12 m de largo por 2 m de anchura) se localiza al fondo del solar (fig. 14), coincidente con la medianera que separaba la actual sede de la Asamblea con las dos viviendas demolidas. Este medianil no pudo ser excavado en la intervención 6016 hasta que fue derribado.

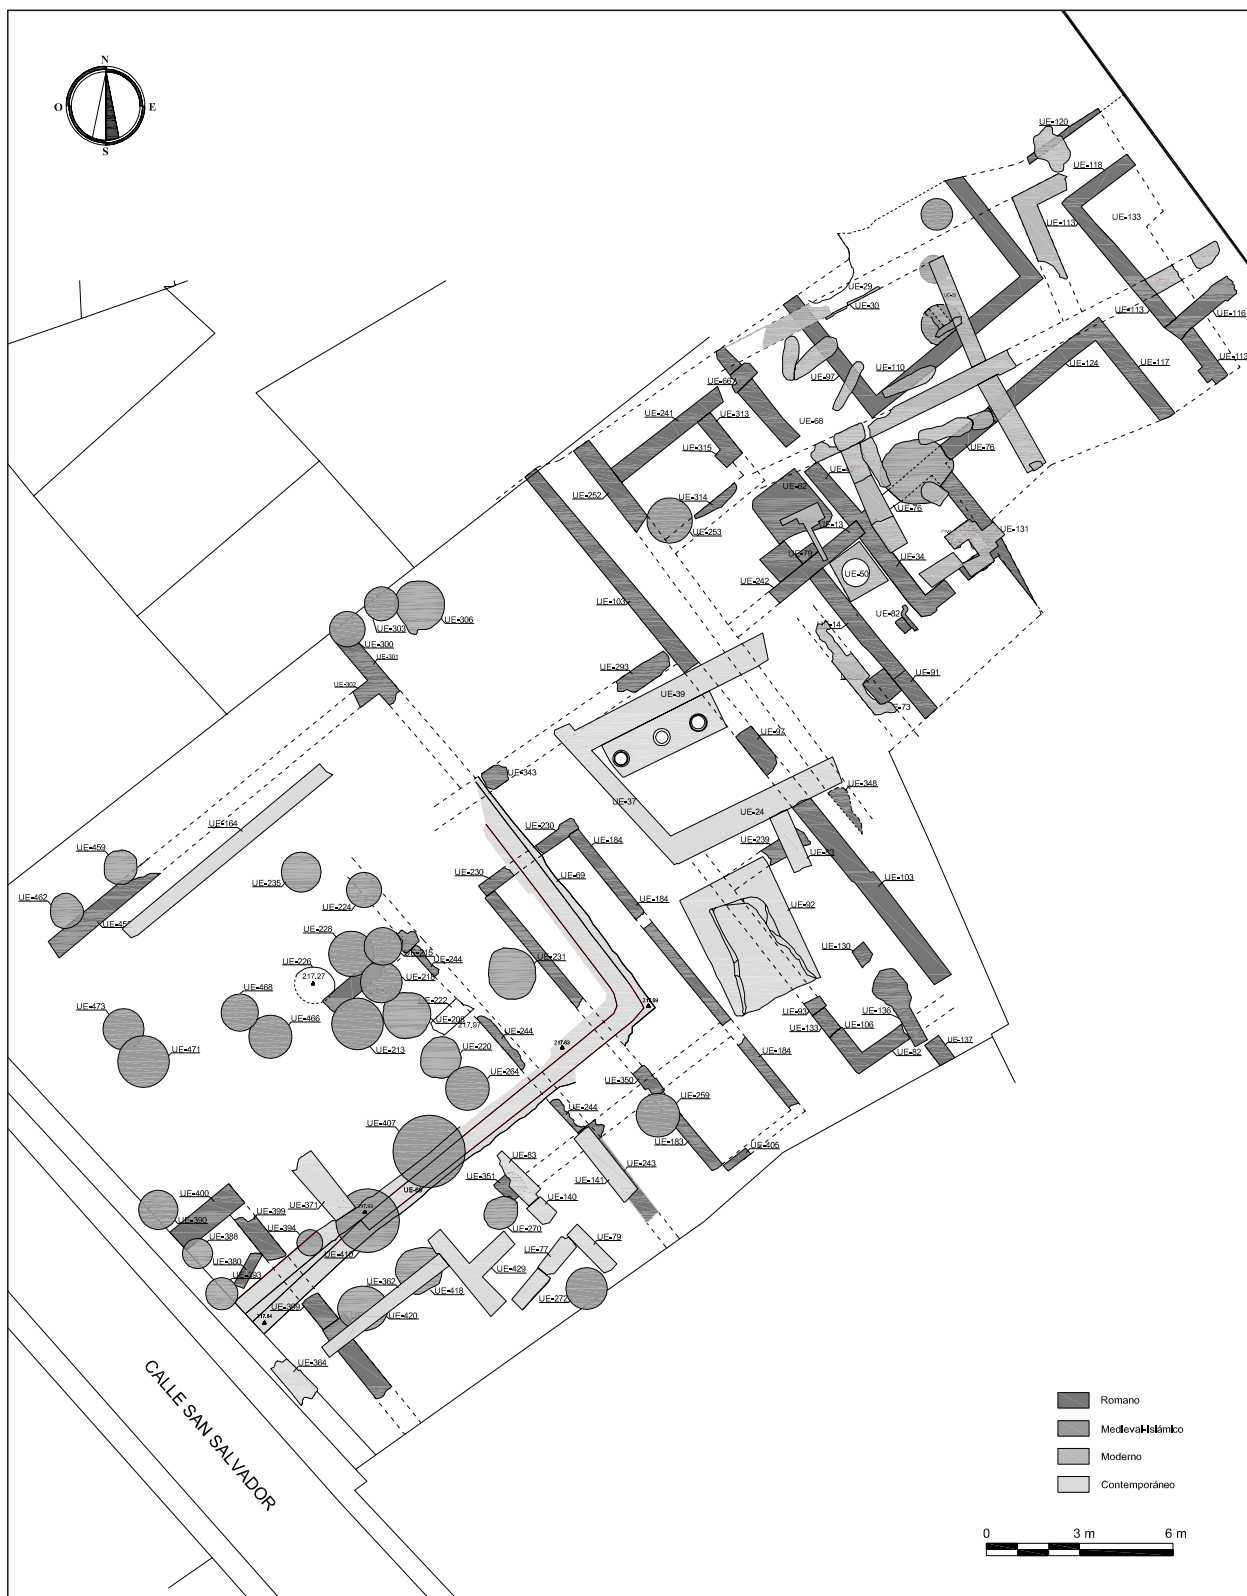
FIGURA 3

Plano diacrónico de los restos encontrados.

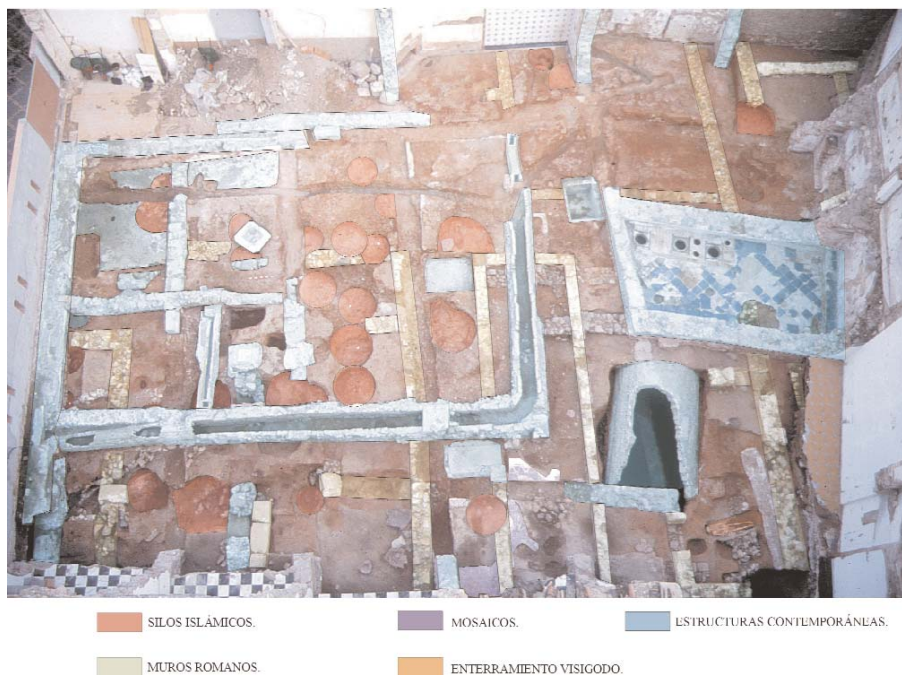
FIGURA 4

Intervención 6016. Vista general del solar excavado. Diacronía de los restos arqueológicos.

Cubierto por el pavimento ue 22, asociado, quizás, al nivel de uso ue 86, aparece el aljibe A 10 (fig. 4). Se trata de una estructura rectangular, de grandes dimensiones, encajada en la fosa ue 116, excavada en la roca. Con paredes realizadas en ladrillos de módulo regular (26 x 14 x 4 cm) cogidos con cal. Internamente aparece revestido por un grueso y alisado mortero de cal que lo impermeabiliza. Presenta una cubierta abovedada, que no sería visible (debajo de los niveles de suelo). Dicha bóveda aparece amortizada por el relleno contemporáneo ue 95. Éste tiene gran potencia (casi 1 m) y está formado por tierra muy suelta con abundante material revuelto.

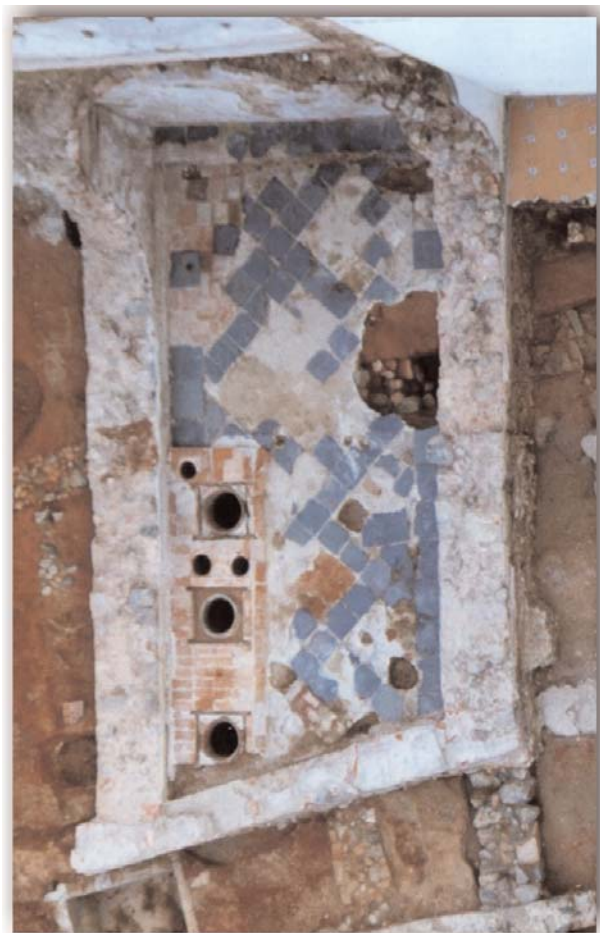
FIGURA 5

*Intervención 6016. Bodega contemporánea ue 157-158.*

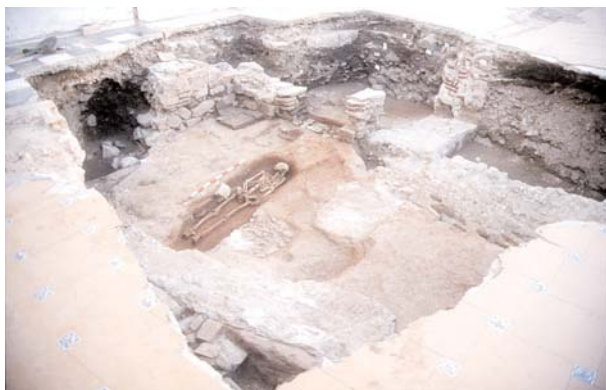
FIGURA 6

Intervención 6016. Corte de 5 x 5 m. Enterramiento tardoantiguo A 5.

Teniendo en cuenta las dimensiones del solar y, sobre todo, las dificultades para extraer las tierras, se realizó inicialmente un corte de 5 x 5 m con el objetivo único de conocer la estratigrafía existente (fig. 6).

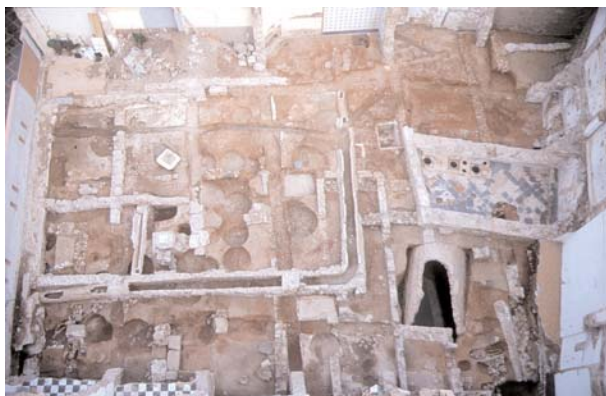
FIGURA 8

*Intervención 6016. Vista general del solar excavado.*

Uno de ellos es el suelo de tierra batida ue 345. Pavimenta un gran ámbito (A 23) delimitado por los muros ue 183, 184, 230 y 405 (fig. 8 y 11). Se trata éste de un gran espacio de planta rectangular (11,50 x 2,80 m) dispuesto en una posición central respecto al edificio. Formado por muretes de poca anchura (40 cm) realizados en mampostería, usando para ello diferentes materiales constructivos claramente reutilizados (piedras, restos de *opus signinum*, ladrillos, piedras defectuosamente careadas). Las esquinas aparecen reforzadas con sillares de granito. Mal conservados, en algunos casos sólo la impronta de su existencia. Conservan un alzado de 43 cm. El muro ue 405 coincide con la medianera sur del solar por lo que desconocemos el desarrollo del edificio por esta zona.

Este edificio parece estar delimitado al este por el muro ue 103 (fig. 7 y 8). La gran extensión del mismo, atraviesa todo el solar N-S, parece conferirle un carácter medianero. Tiene una cimentación, excavada en la roca (hasta 50 cm de profundidad, con una fosa fundacional de 70 cm de anchura) y realizada a seco con distintos materiales constructivos, algunos reutilizados (piedras, ladrillos, incluso restos de mármol y *opus signinum*). El alzado del muro, al menos en los

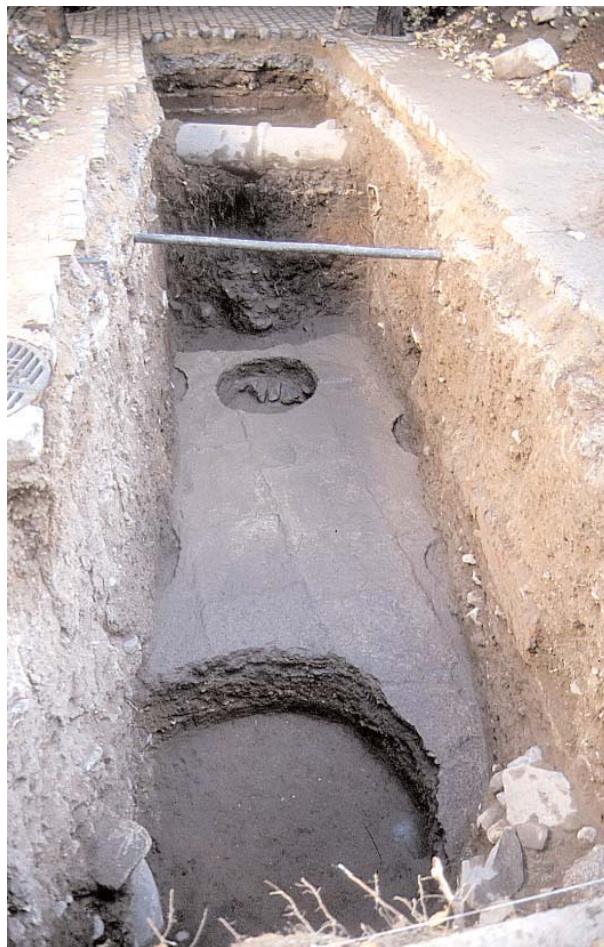
FIGURA 13

Intervención 6017. Vista general de la zona excavada.

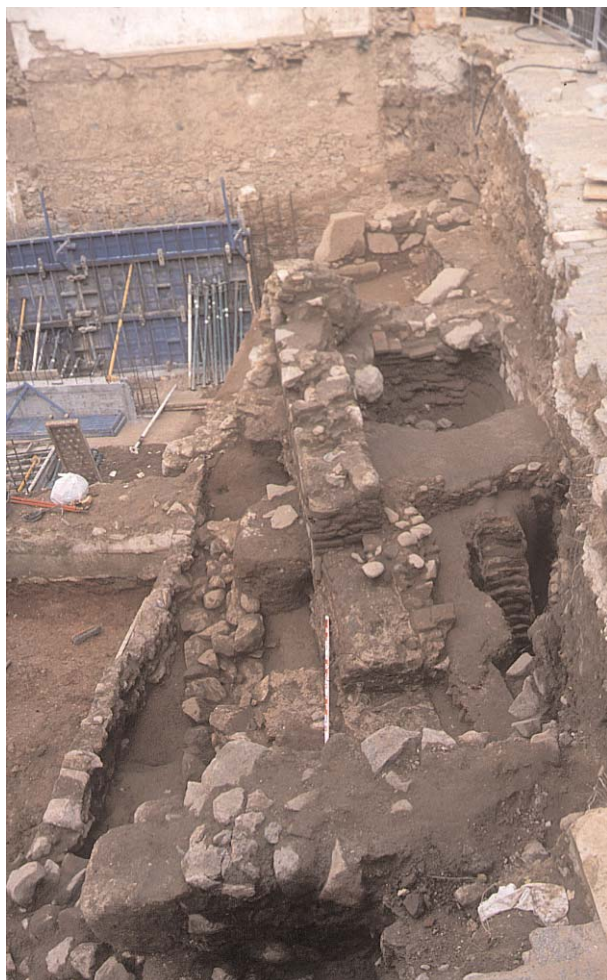
FIGURA 14

*Intervención 6022. Vista general de la zona excavada.*

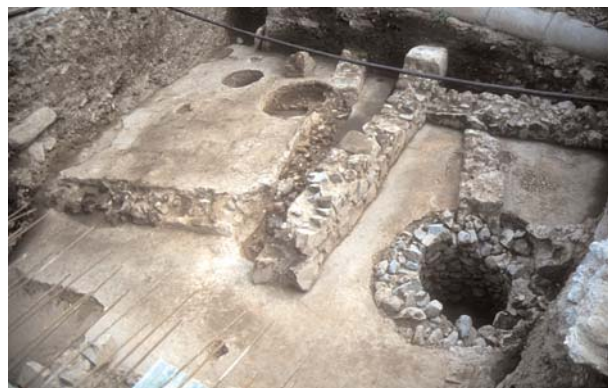
FIGURA 15

*Intervención 6024. Vista general de la zona excavada. Casa romana y pozo islámico ue 72.*

Se documenta la presencia de parte de un edificio donde son constatan varias estancias articuladas en torno a un espacio central (fig. 15 y 18). Dicho ámbito (A 4), visible parcialmente al continuar bajo los perfiles norte y este, tendría grandes dimensiones, y

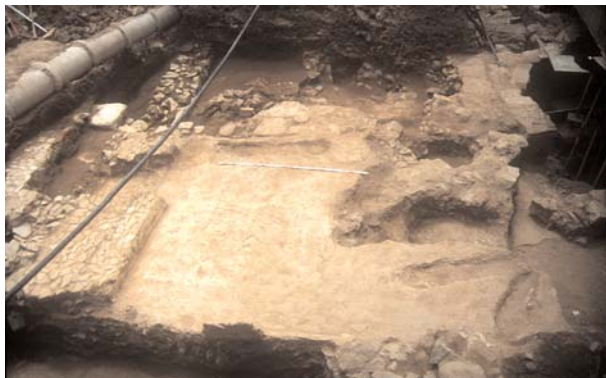
FIGURA 22

*Intervención 6024. Restos del hospital moderno.*

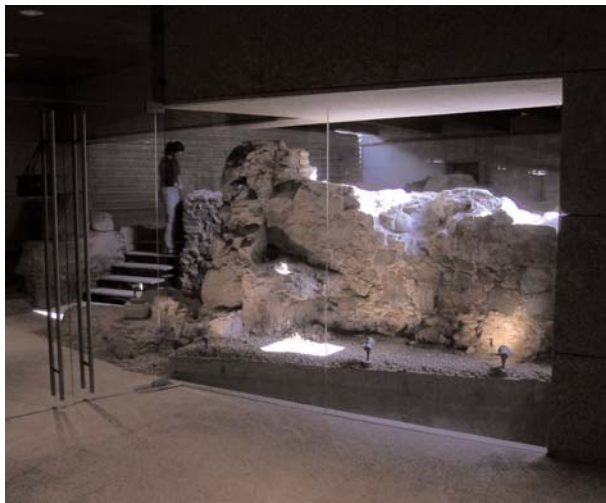
**FIGURA 29**

*Integración de restos arqueológicos en la nueva edificación.*

Esta propuesta de integración fue remitida a la Asamblea de Extremadura a través del Informe Definitivo y Vinculante sobre protección de restos arqueológicos emitido por la Subcomisión Técnica del Consorcio, siendo éstas aceptadas por la Mesa de la Asamblea, aprobándose también la realización de
