Hallazgos arqueológicos puntuales en el Valle del Albarregas (Mérida)

Seguimiento arqueológico de obra durante los trabajos de encauzamiento del río Albarregas

FICHA TÉCNICA

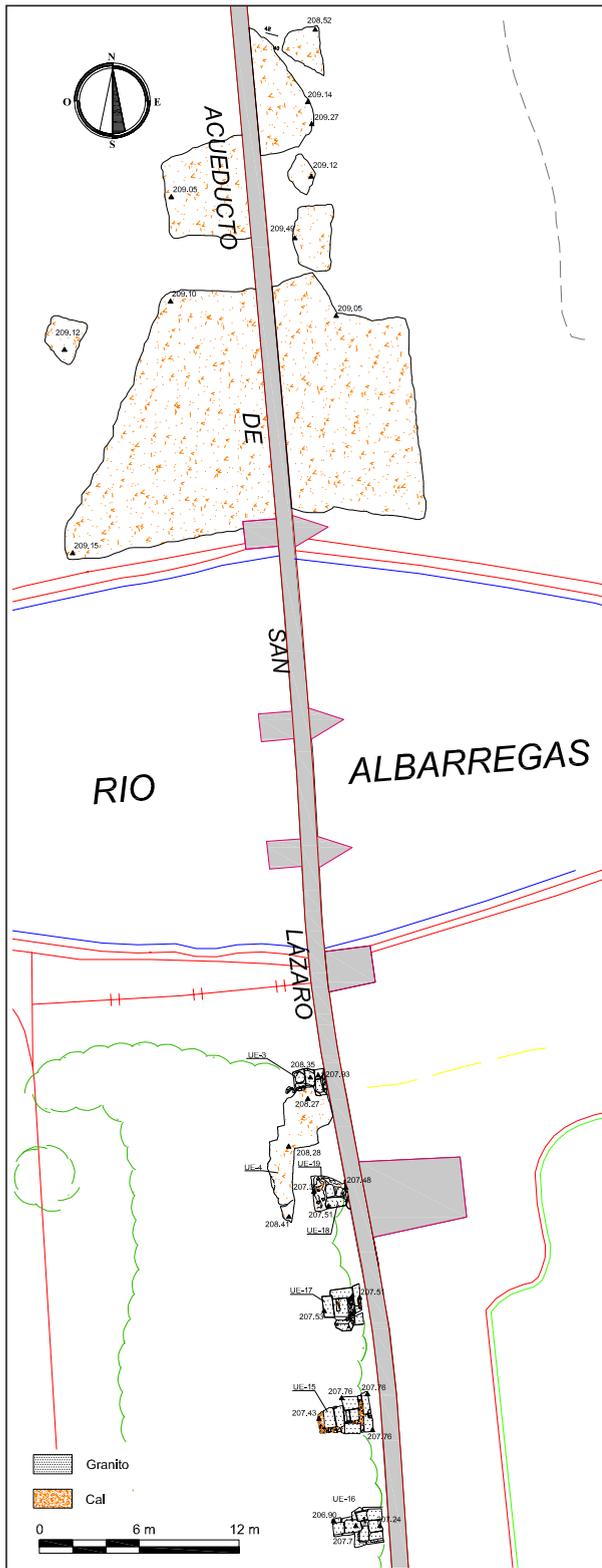
FIGURA 2

Planta de situación de los restos de la intervención n° 1 (n° reg. 10.029).

Fue durante las labores de sondeo previo al movimiento de tierras cuando se detectó la presencia de estructuras en el subsuelo en los aledaños del acueducto de San Lázaro, en la margen derecha del río Albarregas. Posteriormente, se comprobó cómo en la margen opuesta también había restos arqueológicos asociados al acueducto. Topográficamente, nos encontramos junto al cauce del río, con una altitud aproximada de 208 m. S.N.M., y la lógica pendiente de ambas laderas que confluye hacia el río.

una enorme plataforma de *opus caementicium* (ue 9) donde apoya directamente el acueducto de época moderna (ue 8). Esta plataforma tiene forma aproximadamente triangular y una superficie de 450 m². Mortero de cal y piedrecillas forman su fábrica, teniendo dos (y hasta tres en la zona mas cercana al cauce) tongadas superpuestas, con un grosor de unos 30 cm cada una. Posee una parte horizontal (la situada más al N y, por tanto, más alejada del cauce), y otra inclinada hacia el sur (hacia el río), con un desnivel del 4,5 %. En su esquina SO se documentaron los restos de un muro de *opus incertum* (ue 10) con un grosor aproximado de 80 cm; se encuentra en muy mal estado, conservándose sólo poco más de 1 m. Se adosa a la plataforma ue 9, y sin duda constituye su remate aguas abajo.

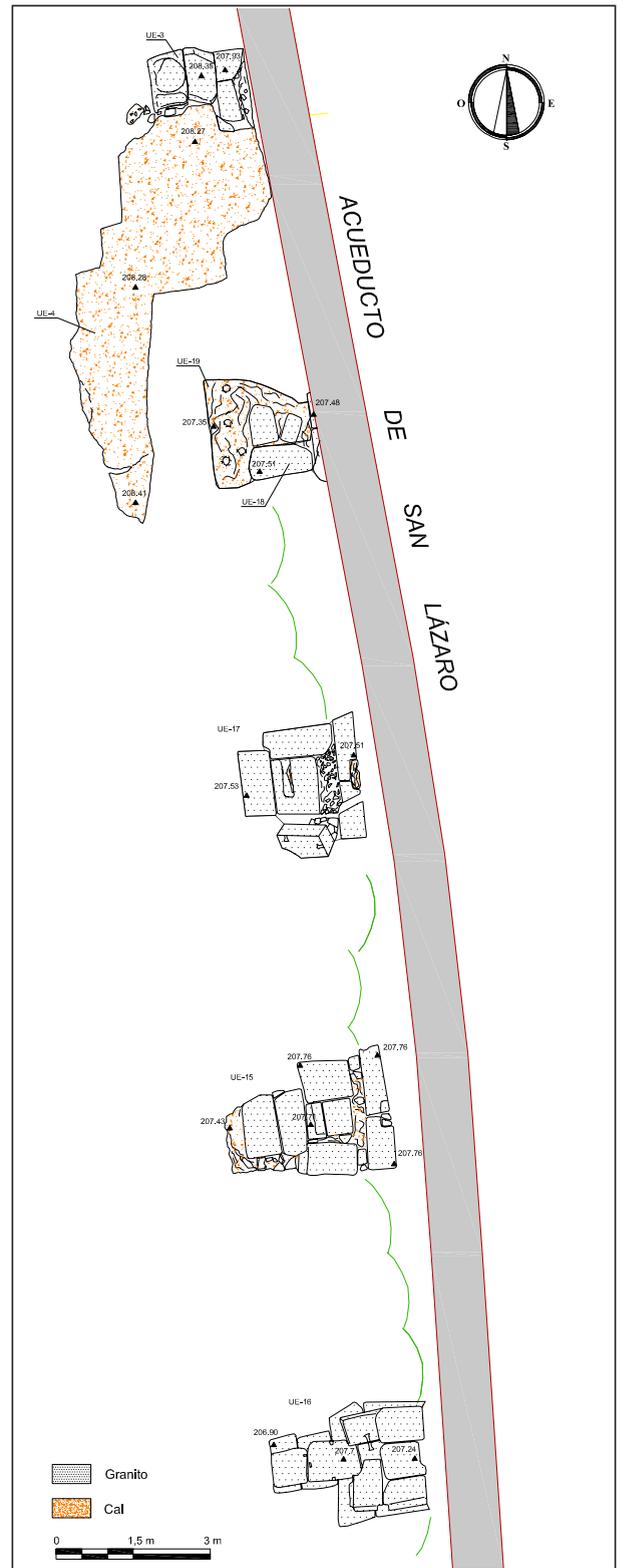
FIGURA 3

Detalle de los restos de la intervención n° 1 (n° reg. 10.029).

Incluidos en la plataforma, aunque anteriores a ésta, nos encontramos con las improntas de cuatro pilares (así como sus cimentaciones) correspondientes al acueducto de época romana. Presentan planta cruciforme formada por un núcleo cuadrangular con 1,8 m de lado y dos contrafuertes laterales (aguas arriba y aguas abajo). Sus cimentaciones tienen fábrica de *opus caementicium* de calidad suprema, quedando aproximadamente 40 cms. por debajo del nivel de la plataforma ue 9. La separación entre las cimentaciones es de 4,2 m. Sobre estas cimentaciones se alzaron en su momento lo que fueron los pilares en sí, con fábrica de granito, tal y como queda reflejado en el caso de los pilares ue 13 y ue 14, donde aun se pueden ver algunos de sus sillares integrantes. En las cimentaciones donde se ha perdido todo su alzado (y por tanto quedan oquedades), es habitual ver cómo al construir

Unos metros más al norte, y alejados ya de la plataforma de hormigón, nos encontramos con los restos de cuatro nuevos pilares de época romana. El pilar ue 20, situado en el flanco sur del Camino de la Magdalena, posee cimentación de *opus caementicium* con planta igualmente cruciforme. Sobre ella se eleva, icluido en el alzado del acueducto moderno, el contrafuerte aguas arriba de lo que fue el pilar romano. Está construido con cuatro hiladas de sillares graníticos de tamaño moderado has una altura de 1,1 m, punto en el cual nos encontramos con cuatro verdugadas de ladrillo que conforman una hilada de 25 cm de grosor. Tras este intersticio nos encontramos una nueva hilada de sillares, a partir de la cual el contrafuerte está ya perdido. Se da la circunstancia de que estos restos son los únicos conservados en alzado.

Respecto al pilar ue 21, se sitúa al norte del Camino de la Magdalena, y como en casos anteriores, sólo se conserva de él la cimentación fabricada en *opus caementicium* cuya planta también es cruciforme. Aun más al Norte, y a distancia idéntica, nos encontramos otras dos cimentaciones de pilares (ue 22 y ue 23). Ambas presentan fábrica íntegra de granito con planta cruciforme un poco más ancha que el alzado, totalmente perdido pero cuyas improntas se pueden apreciar en los sillares de la cimentación.

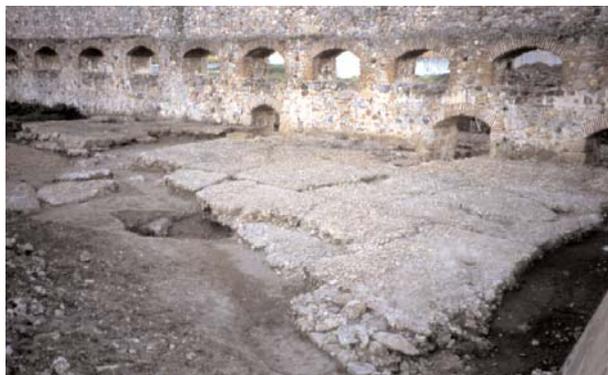
FIGURA 4

Vista general de la plataforma de *opus caementicium*.

Respecto a la plataforma de *opus caementicium* documentada en el lecho del río, serviría para encauzamiento de

éste, a la vez que protección de las cimentaciones de los pilares en los puntos más vulnerables. Al contrario que los pilares, ésta pervivió a lo largo del tiempo (debido en parte a su extraordinaria robustez) hasta que con el encauzamiento del río llevado a cabo hace escasas décadas se destruyó la parte correspondiente a lecho real del río, quedando sólo el ala norte.

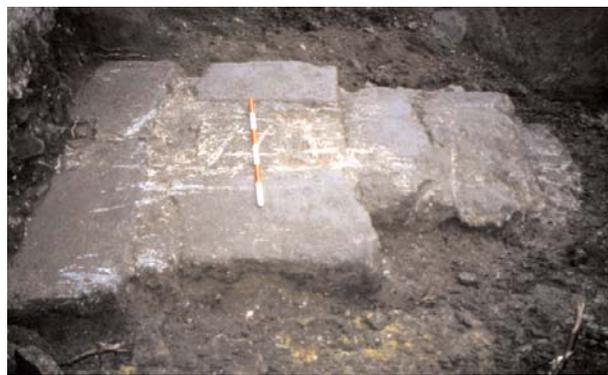
FIGURA 5

Cimentación de pilar ue 15.

Exactamente a 4 m de éste encontramos el pilar ue 15, con unas dimensiones y fábrica iguales al anterior, aunque con el flanco sur de la cruz perdido. Más al sur, a 4,5 m, se documentó una nueva cimentación idéntica a las anteriores, aunque en un estado de conservación mejor que los anteriores.

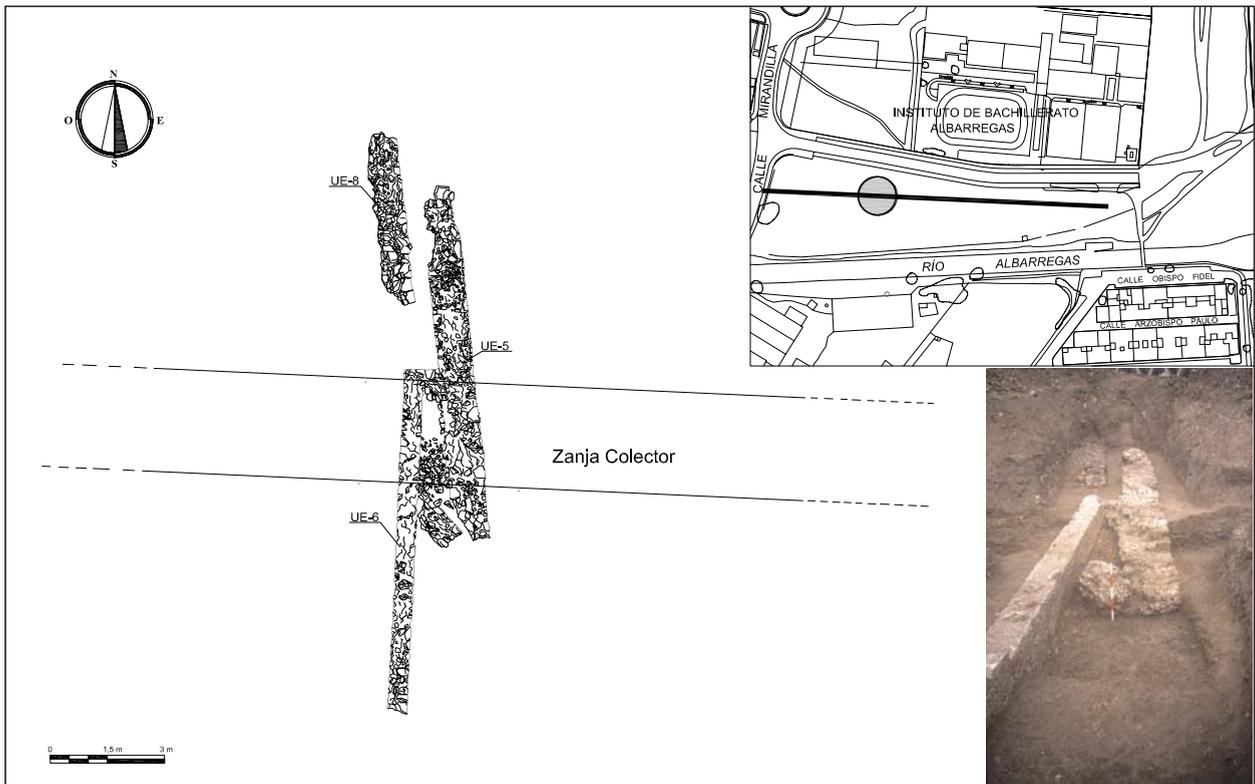
FIGURA 6

Planta de los restos de la intervención n° 2 (n° reg. 10.030) y vista general de los restos desde el Sur.

Amortizado por ue 4 tenemos dos estructuras murarias (ue 5 y ue 6) con orientación N-S que se unen hacia su extremo N en oblicuo formando un ángulo de 10°. El muro principal, ue 5, está fabricado en *opus incertum* de muy buena calidad, con un grosor de 90

cms. Se aprecia su finalización por su extremo Norte, mientras que por su extremo sur se encuentra cortado y expoliado desde antiguo (época romana altoimperial). Por su parte, el muro ue 6 está también fabricado en *opus incertum* de calidad inmejorable, con una ejecución mejor si cabe que el anterior. Su grosor es de 50 cm, y mientras que por su extremo norte se une a ue 5, por su extremo sur tiene continuación fuera de los límites de la excavación.

crearía un dique cuya sección aguas abajo sería en talud, mientras que aguas arriba sería vertical.

Su planta constituye un triángulo obtusángulo, cuyo ángulo mayor (el central) tendría 160 °, y sus ángulos menores (los extremos) 10 °. La ubicación del extremo Norte del dique a aproximadamente 45 m. del actual cauce del río equivaldría a una presa cuyo dique de contención tendría una longitud aproximada de 90-100. Su escasa elevación con respecto lecho del cauce, unido al poco caudal que habitualmente lleva el río Albarregas, hace poco probable su uso como presa de almacenaje y abastecimiento de agua, siendo más verosímil el aprovechamiento del agua con fines industriales o agropecuarios.

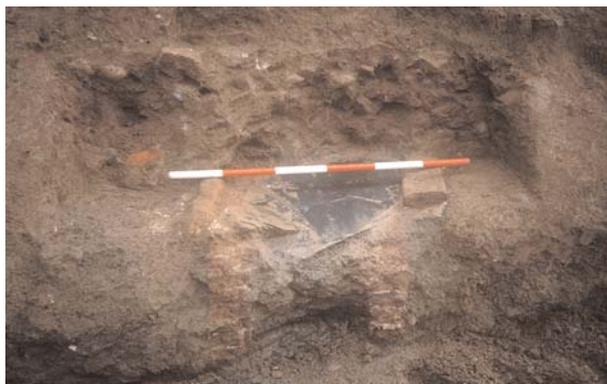
FIGURA 7

Imagen de la tumba antes de ser excavada.

La deposición se realizó bajo el rito de incineración, y la tumba estaba constituida por una doble fosa de planta rectangular y orientación N-S. La fosa mayor tiene una anchura de 1,65 m y una profundidad de 50 cm, mientras que la longitud conservada es de 90 cm.

Por su parte, la segunda fosa, excavada sobre el fondo de la primera, es igualmente rectangular; su anchura es de 40 cm y su profundidad 50 cm. Sus paredes son de ladrillo de módulo pequeño recibido con cal.

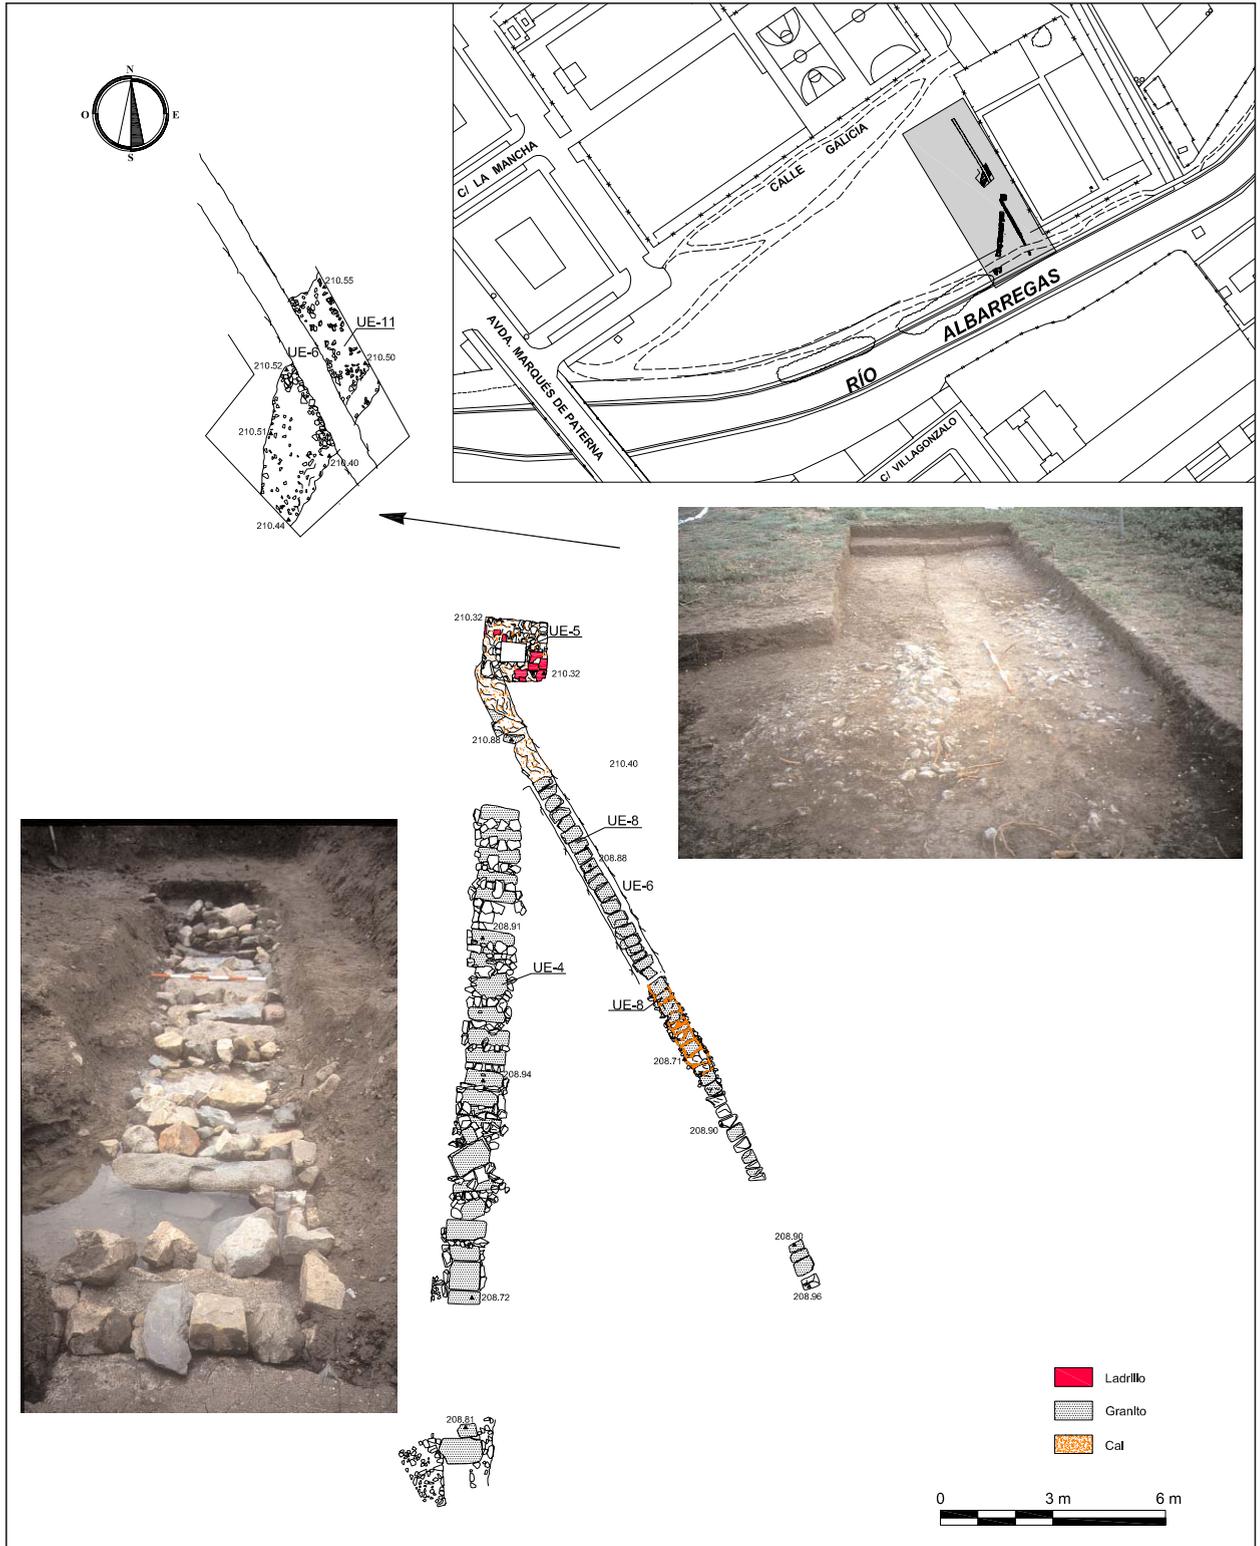
FIGURA 8

Planta de los restos de la intervención n° 4 (n° reg. 10.034), vista de la cubierta del canal ue 10 e imagen, desde el Sur, del camino ue 11 cortado por la zanja de la canalización ue 6.

La primera de estas subestructuras que fue documentada es una zanja de sección en U con una anchura de 2,5 m y orientación N-S. En el interior de esta zanja nos encontramos con una canalización realizada en mampostería y cal con revestimiento interior de ladrillo (ue 10) cuyas dimensiones interiores son de 60 cm de anchura y 1,65 m de profundidad, mientras que sus muros tienen un grosor de 70 cm. Conforman la cubierta (ue 4) sillares graníticos colocados transversalmente y separados entre sí

unos 20 cm, espacios estos que se rellenan con piedras encajadas. La parte superior de la cubierta se encuentra a una profundidad con respecto al nivel superficial de 1,60 m. El inicio de esta canalización, con inapreciable pendiente hacia el norte, debió estar en el cauce del río Albarregas, aunque el encauzamiento del río en época contemporánea destruyó la parte inicial. Como final donde desemboca este canal, transcurridos aproximadamente 25 m, tenemos un pozo de planta cuadrada (ue 5) cuyos muros tienen un grosor que oscila entre los 50 y los 55 cm, y cuyas dimensiones interiores son de 68 x 55 cm. Su fábrica es de mampostería y cal con algún ladrillo de módulo romano intercalado. Los materiales arqueológicos incluidos en el relleno de la zanja ue 3 nos aportan una cronología del siglo XI, abundando las cerámicas vidriadas meladas, del tipo “verde y manganeso” y “cuerda seca” (tanto del tipo parcial como total).

Otra estructura de similares características a la descrita fue documentada cortando tanto al canal ue 10 como al ángulo SO del pozo ue 5. Nos estamos refiriendo a la canalización ue 9, que discurre con una orientación NO-SE y que tiene, como en el caso de ue 10, su inicio en el río Albarregas y una ligerísima pendiente hacia el norte. Su final, aunque no se ha podido excavar por estar dentro de una zona de aparcamientos, está en un pozo que hasta hace pocos años se utilizaba para regar.

Esta canalización está realizada con dos muretes paralelos fabricados con pequeñas piedras y cal, con un grosor de 20 cm. Ambos muros forman un canal (ue 9) de 25 cm de anchura y 25 cm de profundidad, teniendo como cubierta (ue 8) una serie de pequeños sillares colocados de forma transversal y unidos con cal. Respecto a su encuadre cronológico, la ausencia de material arqueológico en el relleno de su zanja impide fechar de manera absoluta la construcción, si bien su relación de posterioridad con respecto a ue 10 y ue 5 nos indica su menor antigüedad. Por otro lado, la cota de superficie en el momento de excavación de la zanja (ue 6) es muy similar a la de ue 3, por lo que el lapso de tiempo entre la construcción de una y otra no debió ser demasiado amplio.

Por último, debemos hacer referencia a una estructura documentada al norte de ue 5 y cortada por la zanja ue 6 para la construcción del canal ue 9: se trata de un pequeño encachado de pequeñas piedras que podría constituir un camino (ue 11). Su orientación es NE-SO y su anchura es de aproximadamente 2,2 – 2,5 m. Como ya se dijo, la zanja ue 6 lo cortó, mientras que su cota topográfica es similar a la de ambas zanjas y el pozo.

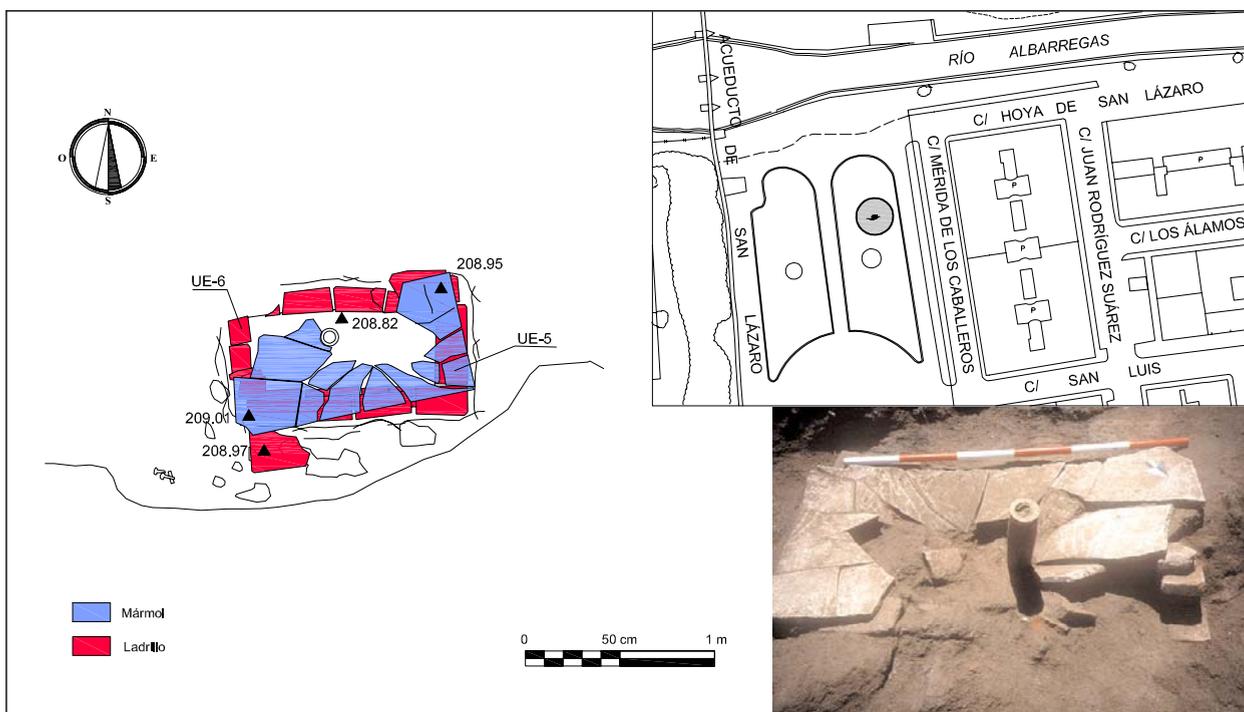
FIGURA 9

Planta de los restos de la intervención nº 5 (nº reg. 10.036) e imagen de la tumba antes de proceder a su excavación.

procedió a excavar de forma manual una capa de tierra vegetal con un grosor aproximado de 50 cm que cubría a la tumba. La estructura visible de ésta, ue 3, estaba formada por un empedrado de forma rectangular con unas dimensiones de 2,20 x 0,85 m y orientación E-O. Se componía de piedras, ladrillos, etc., y hacia su zona central se veía sobresalir ligeramente un cilindro cerámico que actuaba de tubo de libaciones. Bajo ue 3 se detectó la presencia de una fina capa de tierra marrón (ue 4) que a su vez cubría a la cubierta propiamente dicha de la tumba (ue 5). Ésta estaba formada por una única losa de mármol con unas medidas de 1,30 x 0,64 que apoyaba directamente sobre las paredes de la caja de ladrillos. En su centro tenía un orificio de 7 cm de diámetro donde tenía encajado el tubo de libaciones. La caja que contenía los restos de la incineración (ue 6) está fabricada en ladrillo unido con tierra, tiene planta rectangular y unas dimensiones interiores de 1 m x 40 cm. Su profundidad es de 35-37 cm y carece de solera de fábrica. En su interior se encontraban, removidos por la

Una vez excavados y documentados convenientemente los restos, la interpretación que cabe darle es que se trata de una tumba en caja de ladrillos con cubierta de mármol que aloja los restos de un cadáver enterrado bajo el ritual de incineración. Dicho ritual se efectuó en el mismo lugar (*bustum*), como así lo atestiguan los restos de tierra quemada y semicocida existentes en el entorno de la caja, así como la presencia de restos de maderas y carbones a medio calcinar. Estos últimos indican la utilización de leña de encina para efectuar la cremación. Asimismo, se advierten varios clavos de hierro que sin duda pertenecieron al *lectus* de madera utilizado en el traslado del cadáver.

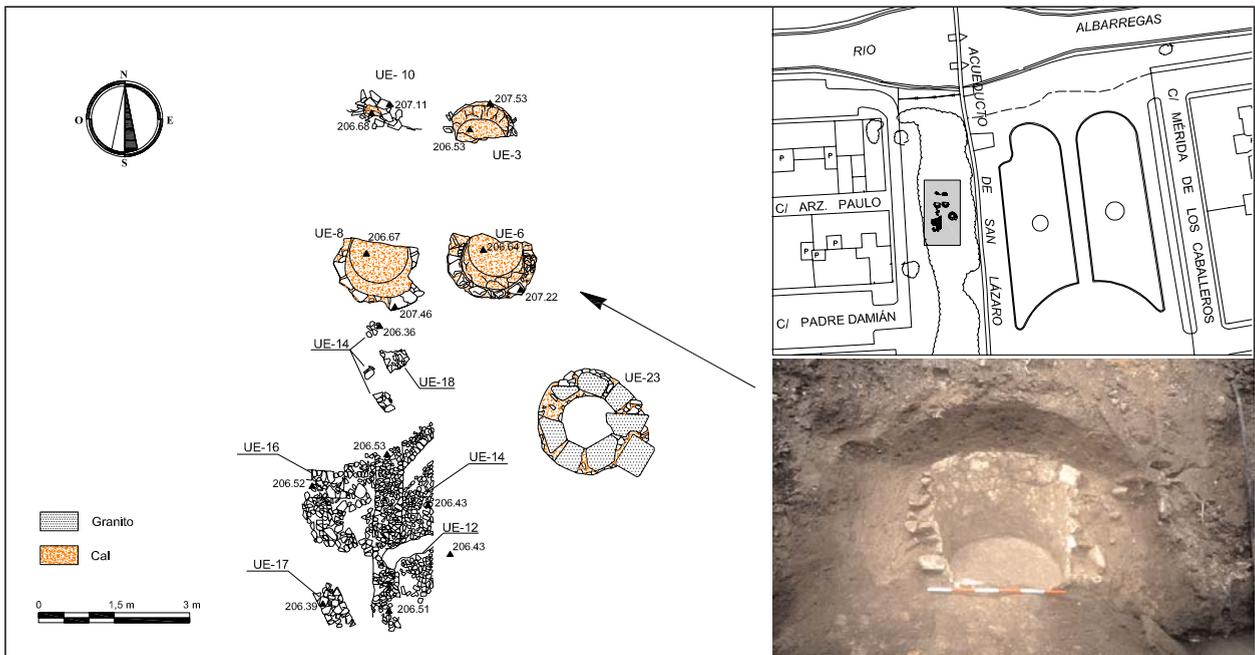
FIGURA 10
Planta de los restos de la intervención n° 6 (n° reg. 10.037) e imagen del silo ue 6.

El primero de estos sondeos constituyó una prolongación de la excavación anterior con dirección sur. Bajo la estratigrafía general antes reseñada (ue 1 y 2) apareció una nueva capa de tierra levemente más clara (ue 11) que cubría a las estructuras arqueológicas. Éstas son dos muros (ue 12 con orientación N-S, y ue 16 con orientación E-O) fabricados en cantos rodados y tierra con un grosor de 50 cm. Aunque forman ángulo recto, no se unen, quedando entre ellos un espacio de 55 cm que podría constituir un vano de acceso (ver plano adjunto). La superficie de uso (ue 15) asociada a estas estructuras está constituida por un estrato de tierra cenicienta apisonada con 10-15 cm de grosor (ue 13) que constituye, a su vez, el nivel de amortización de una solera de cantos rodados (ue 14) perteneciente a un momento histórico anterior.

Es en esta solera ue 14, perdida en algunos tramos, donde se apoyan los muros arriba descritos. Asociado al mismo momento constructivo que ue 14 tenemos los fragmentarios restos de dos muros cuya orientación es totalmente distinta a ue 12 y ue 16. Así,

el primero de estos muros, ue 17, está fabricado con pequeñas piedras, cantos rodados y fragmentos de ladrillos, tiene 50 cm de grosor y una orientación NO-SE. Del otro muro, ue 18, quedan apenas 40 cm de longitud y no está asociado físicamente a nada, aunque su orientación es la misma que ue 17, por lo que se ha considerado como perteneciente a la misma fase constructiva.

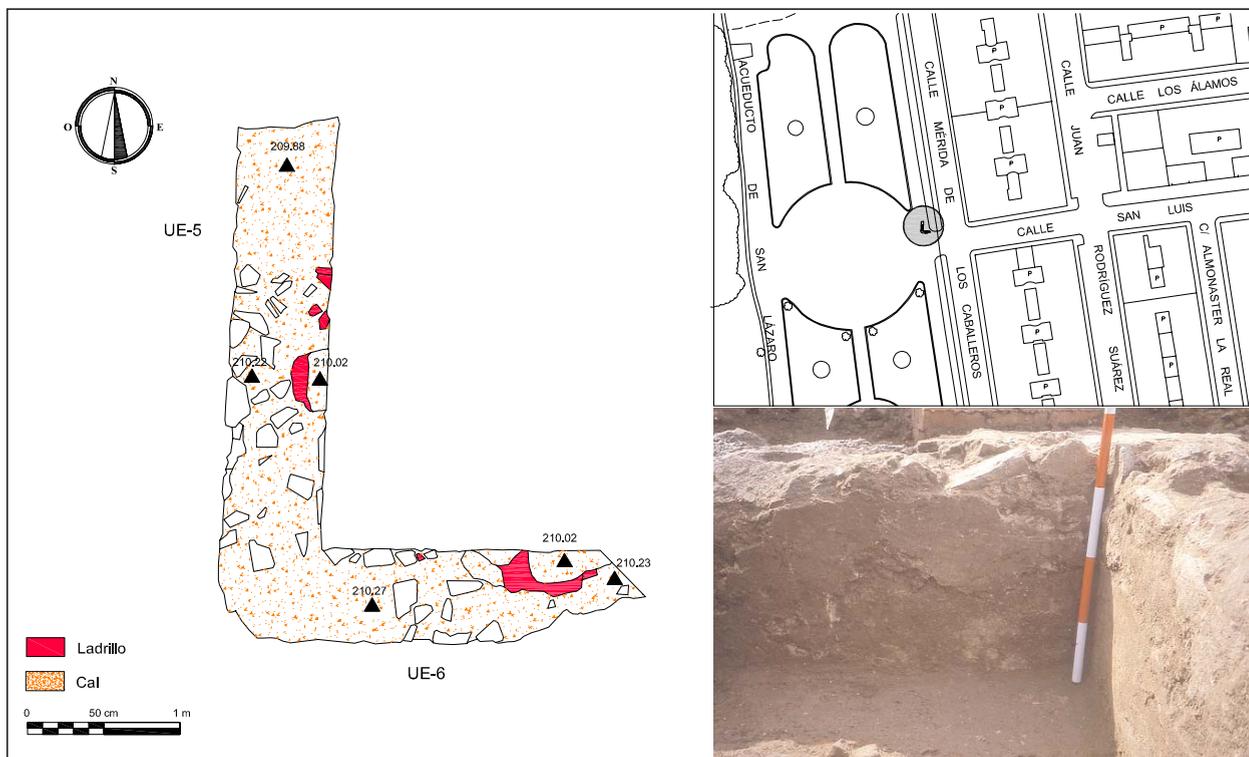
FIGURA 11

Planta de los restos de la intervención n° 7 (n° reg. 10.043) e imagen del interior del edificio.
