Reocupación del espacio doméstico y viario de época romana a tardoantigua

Intervención arqueológica realizada en el solar nº 1 de la C/ Holguín (Mérida)

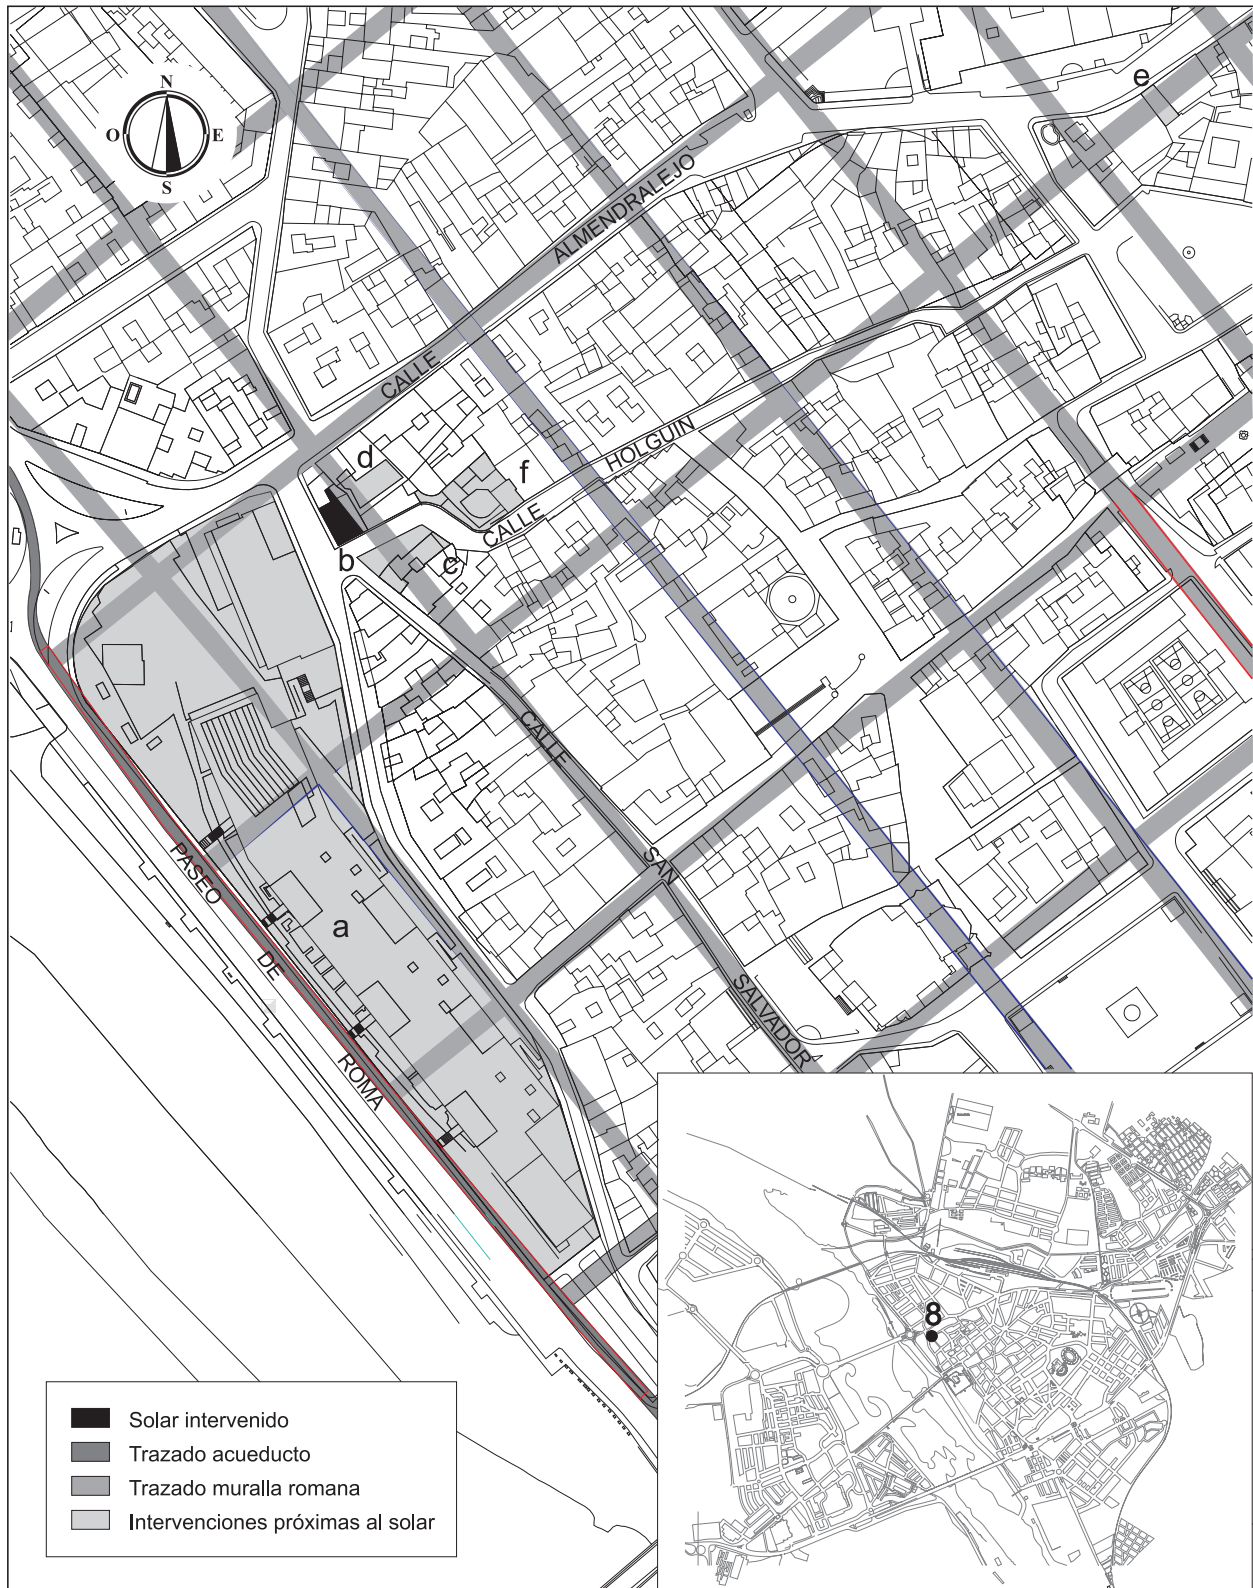
FIGURA 1

Plano de situación y contextualización

1997), donde en la actualidad se encuentra ubicada una parte de la sede administrativa que conforma la Junta de Extremadura, y que presenta una síntesis del poblamiento de Mérida durante 2000 años (fig. 1, a).

Más directamente relacionado con nuestro solar, mencionar la intervención llevada a cabo en la C/ San Salvador nº 32 esquina a C/ Holguín (Barrientos 1996), donde se documentan los restos de una vía, *cardo minor*, con orientación noroeste-sureste, flanqueada en su parte oeste por una zona porticada y, vertebrando dicha vía, distintas áreas domésticas durante los siglos I-VI d. C. (fig. 1, b). En la C/ San Salvador, nº 34 (Márquez 1996), se documenta la misma vía, anteriormente citada, y su cloaca en época altoimperial, (fig. 1, c) discurriendo ésta paralela a la actual calle. Así mismo, en la C/ Almendralejo, nº 2 esquina a C/ Morería (Sánchez 1998), (fig. 1, d) se exhumó la prolongación de la vía localizada en las dos intervenciones anteriormente expuestas, flanqueada en su lado este por el espacio destinado al pórtico y una zona doméstica. También se localizó un foso de carácter defensivo durante la etapa islámica, que más tarde se documentaría en el solar de la C/ Almendralejo, nº 50 (Alba 1999), (fig. 1, e). Por último, señalar que en el año 1982 durante las tareas de construcción de un edificio de nueva planta en la C/ Holguín, nº 3 (Álvarez 1988), se hallaron los restos de una vía y de una *domus*, así como el impresionante mosaico llamado de “Los Siete Sabios” (fig. 1, f).

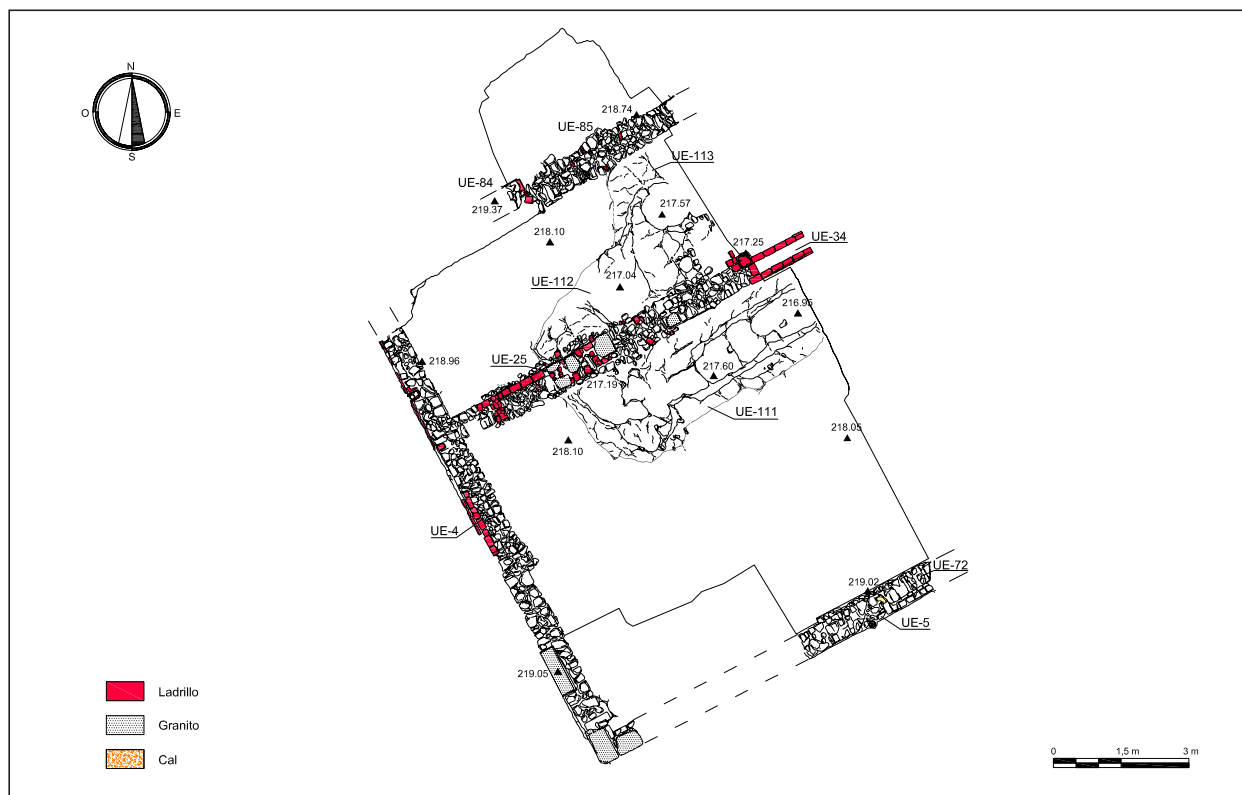
FIGURA 3
Plano de la A 6 (vertederos)

Además de estos elementos señalados pudimos documentar tres fosas de diferentes dimensiones y profundidad, localizadas en la zona norte del solar que hemos identificado como vertederos A 6, (fig. 3). El primero de ellos situado al noroeste, presenta planta ovalada y sección en V con unas dimensiones de 1,80 m de longitud por 70 cm de anchura, y con una profundidad de 60 cm. Estaba colmatado por los estratos ue 109 y 110 que aparecían con gran cantidad de huesos de animales, ceniza, carbones y restos de material constructivo. El material cerámico recuperado estaba compuesto por lozas blancas con diferentes decoraciones y cerámicas comunes vidriadas en color miel.

Los otros dos vertederos localizados al noreste del solar no se pudieron documentar en su total extensión al adentrarse en las medianeras. A pesar de que los materiales encontrados en estas dos fosas presentan una cronología similar, si es posible establecer una relación de anteroposterioridad entre ellos, debido a las relaciones físicas que presentan. El primero de ellos presentaba una forma irregular, con unas dimensiones de 3 m por 2,70 m y una profundidad de 1 m; colmatado por un primer relleno ue 107 caracterizado por una disposición horizontal de capas alternantes de cenizas y carbones entremezclándose con algún hueso de animal, para terminar con otro relleno ue 119 formado por una mezcla de desechos constructivos con cenizas y carbones. Este nivel amortizaba al último relleno depositado en el segundo de estos vertederos, que también se caracterizaba por una forma irregular, con un rebaje escalonado que remataba en la zona central con una fosa menor, pero con unas dimensiones más amplias de 5,40 m de longitud por 2,20 m de anchura. Los rellenos que lo

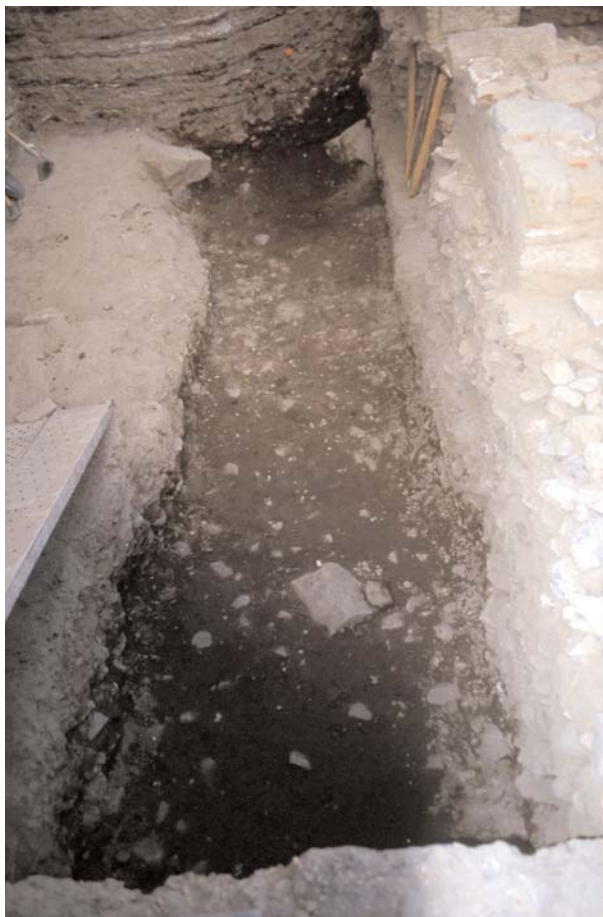
FIGURA 5
Vista del foso medieval

que presentaba gran humedad, junto a la que aparecían fragmentos de *opus signinum*, cantos y piedras de calzada, que colmataría una gran fosa ue 175 (fig. 5) con dirección noreste-suroeste, que se adentraba en los perfiles este y oeste del solar, pudiéndose constatar una longitud documentada de 6,70 m y un ancho variable entre 2,70 y 3,20 m.

Esta fosa contenía más niveles de colmatación que por razones de seguridad no se retiraron. El material rescatado en el relleno estaba formado por escudillas, fuentes, cuencos, algunos de ellos esmaltados con decoración en verde (fig. 4), nos proporciona una cronología bajo-medieval, que nos situaría en torno a los siglos XIV-XV. La fosa tendría continuidad con la descubierta en el solar colindante y nos permitiría adscribirle funciones defensivas durante el periodo de dominación islámica.

De época bajo-medieval, siglos XIV-XV, documentamos la amortización de una gran fosa en "U" con orientación noreste-suroeste, una longitud conservada de 6,70 m y un ancho que oscila entre los 2,70 m y los 3,20 m. El resto de la colmatación del corte no fue documentado por razones de seguridad, pero sí podríamos ponerlo en relación con otra fosa localizada en el solar colindante (Sánchez 1998), con la misma orientación y características a la que el autor atribuye funciones relacionadas con el foso defensivo

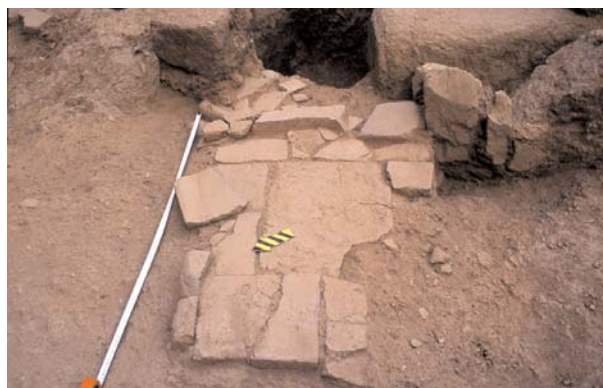
FIGURA 6
Detalle del hogar ue 162 (ocupación visigoda)

suroeste y central caracterizadas por una fábrica donde predomina el material reutilizado, como un sillar de granito que presenta rebaje piramidal y remata en la parte inferior con una moldura, o piedras de calzada, trabadas todas ellas con tierra. Presentan una orientación noreste-suroeste y noroeste-sureste. Una de las cimentaciones la ue 165 se apoyará sobre la calzada e invadirá parte de la vía pública. Además podemos señalar, dentro de los elementos que forman esta actividad, la presencia de un hogar ue 162 (fig. 6) realizado con ladrillos o fragmentos del mismo material, formando una superficie horizontal, y remarcados por una línea de piedras y cantos a modo de pared; que presentaban huellas de combustión.

La remodelación de los espacios habitacionales que se produce en este momento queda claramente definida por la presencia de un hogar, localizado entre dos estructuras.

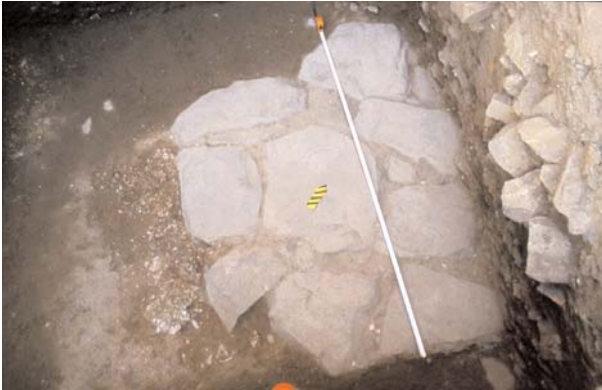
FIGURA 7
Detalle de ue 138. Cardio minor

Los restos más antiguos giran en torno a la existencia en el solar de una vía ue 138 y 164 (fig. 7), con orientación noroeste-sureste y que identificamos con un *cardo minor* A 10. No se pudo documentar su anchura

exacta, sólo un máximo de 1,22 m, ya que se adentra en el perfil este de la excavación. El material colocado en su superficie de uso fueron losas dioríticas de tamaño diferente e irregular, de tonalidad azulada y rosada. Para rellenar los espacios entre las losas se han utilizado pequeñas piedras encajadas en seco entre éstas. En la superficie también se observan pequeñas reformas ue 140, 141 y 167 consistentes en un preparado de ladrillo machacado y cal o en tierra apisonada, que igualmente sirvieron como nivel de uso de la calzada.

Los restos más antiguos documentados en el solar se corresponderían con una vía, *cardo minor*, con dirección noroeste-sureste flanqueada en el lado oeste, por el espacio destinado al pórtico que se enmarca entre la vía y el umbral ue 130. Esta vía ya había sido documentada anteriormente en la C/ San Salvador (Barrientos 1998 y Márquez 1996) y en la C/ Almendralejo c. v. a la C/ Morería (Sánchez 1998), donde se localizó el límite este de la calzada. El material que forma la superficie son losas dioríticas de tonalidades azuladas y rosáceas de diferentes tamaños. Presenta un buzamiento acusado en dirección sur-norte de hasta veintisiete centímetros, siguiendo el de la roca natural. No se pudo documentar la totalidad de su anchura, ya que se perdía por debajo del perfil este de la zona excavada, lo que explica que no se haya podido constatar la existencia de la cloaca, hecho que sí se corroboró en una de las intervenciones de la C/ San Salvador.

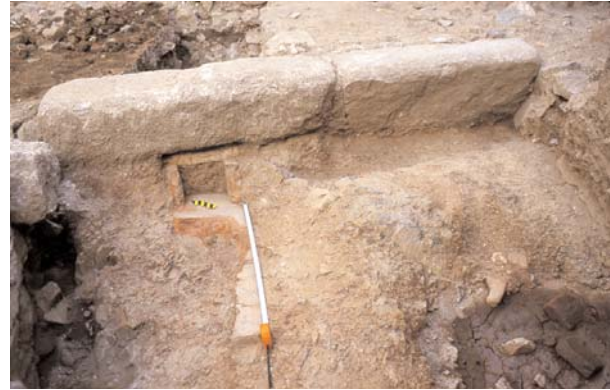
FIGURA 8
Detalle de ue 145 y 130. Umbral de granito y canal

En correspondencia con esta fase señalamos la presencia de unas estructuras que forman la A 9, y que nos pondrían en relación con los restos de la línea de fachada de una vivienda. Así documentamos la ue 130 formada por dos sillares de granito que presentaban un rebaje en la piedra a modo de canal, y que identificamos como una zona de umbral; a la que se uniría otra estructura ue 160, realizada con mampuestos trabados con tierra. Por debajo de este umbral se documentó un canal ue 145, realizado con ladrillos macizos, de distinto tamaño, y trabados en seco. La solera del mismo también era de ladrillo y la fosa estaba excavada en la roca, conservándose únicamente un tramo de 1,07 m de longitud, (fig. 8).

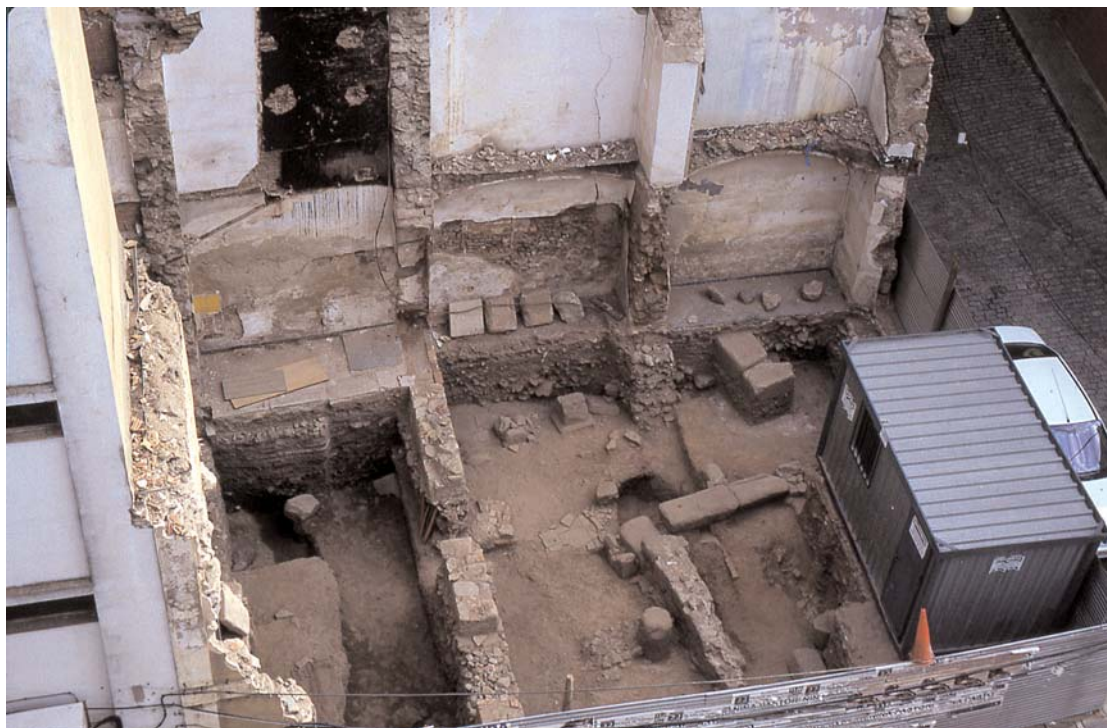
FIGURA 11

La excavación arqueológica finalizó con la total documentación de todos los restos exhumados, a excepción del vaciamiento completo del foso medieval por razones de seguridad, (fig. 11).

Vista general del solar al final de la excavación

En el dictamen aprobado por la Comisión Ejecutiva se decidió que no era necesaria la integración de los restos en la nueva edificación, pero sí la conservación de los mismos, para lo cual se debería echar una capa de arena de aproximadamente 10 cm que señalizase la cota final de excavación y coronación de los muros, para después cubrir con tierra o grava toda la zona intervenida.

El proyecto de construcción debería sustituir las zapatas y las riostras, que afectaban a la conservación de los restos, por losa de hormigón. Se contemplaba la posibilidad de que el propietario pudiese utilizar una porción del solar estéril, debido al foso medieval, como dependencia subterránea o como garaje.
