Nuevos datos sobre la *domus* situada al sur del foro de la Colonia: división espacial y diacronía

Intervención arqueológica realizada en el solar nº 7 de la calle Viñeros (Mérida)

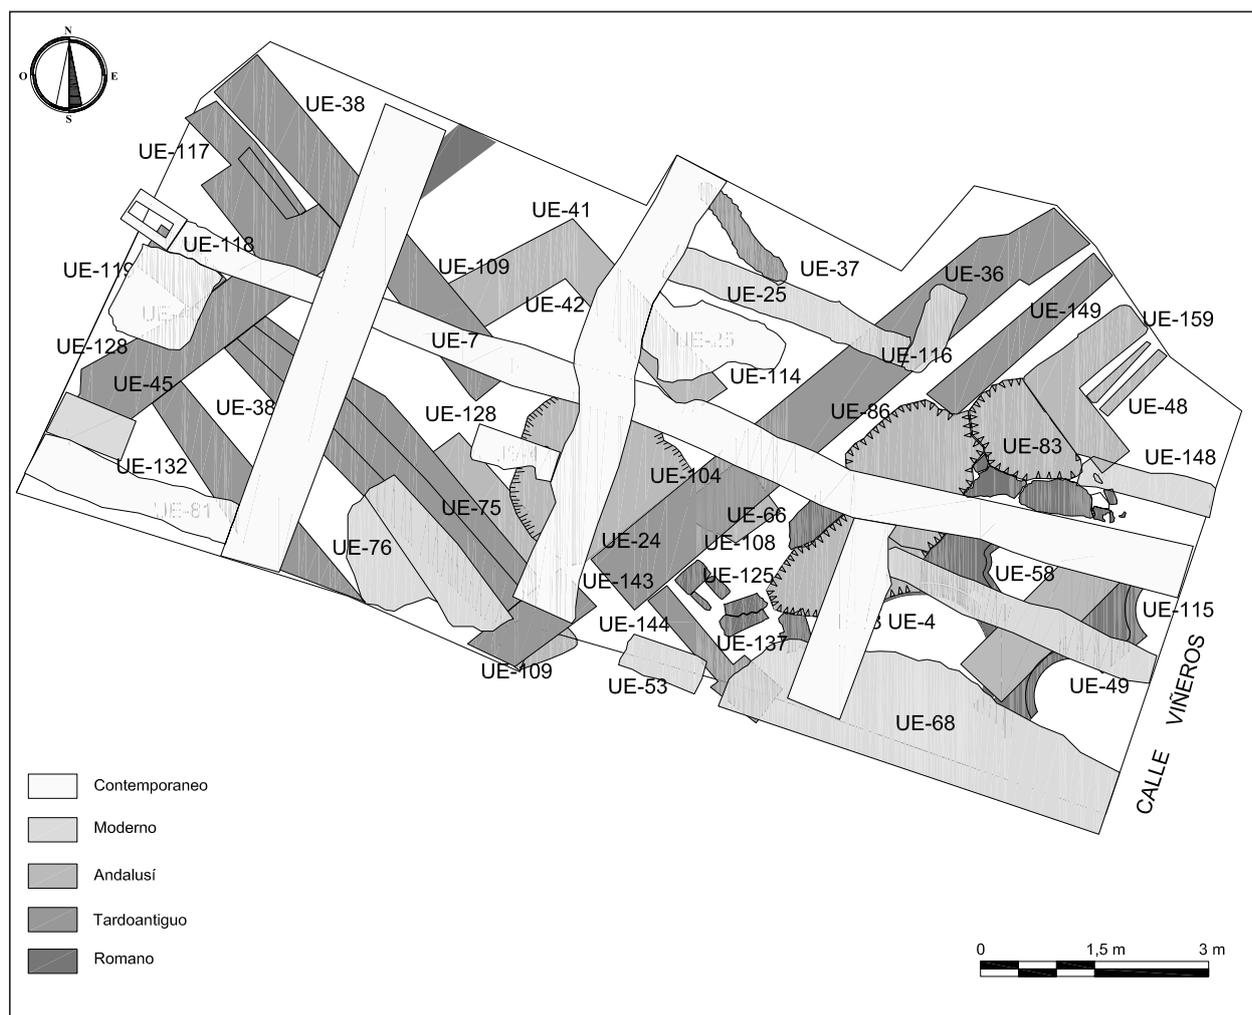
FIGURA 2

Planta diacrónica de los restos hallados en el solar

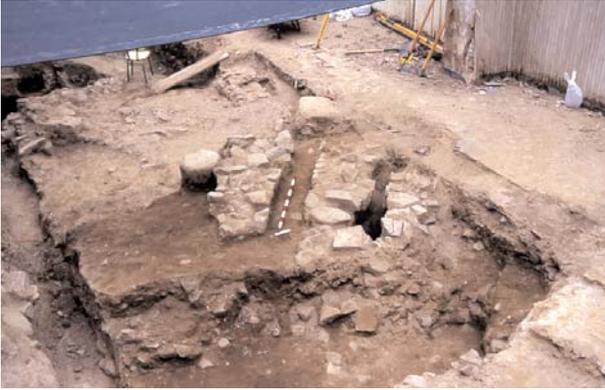
FIGURA 3

Detalle del pozo ciego A 13, junto con los restos del muro ue 43

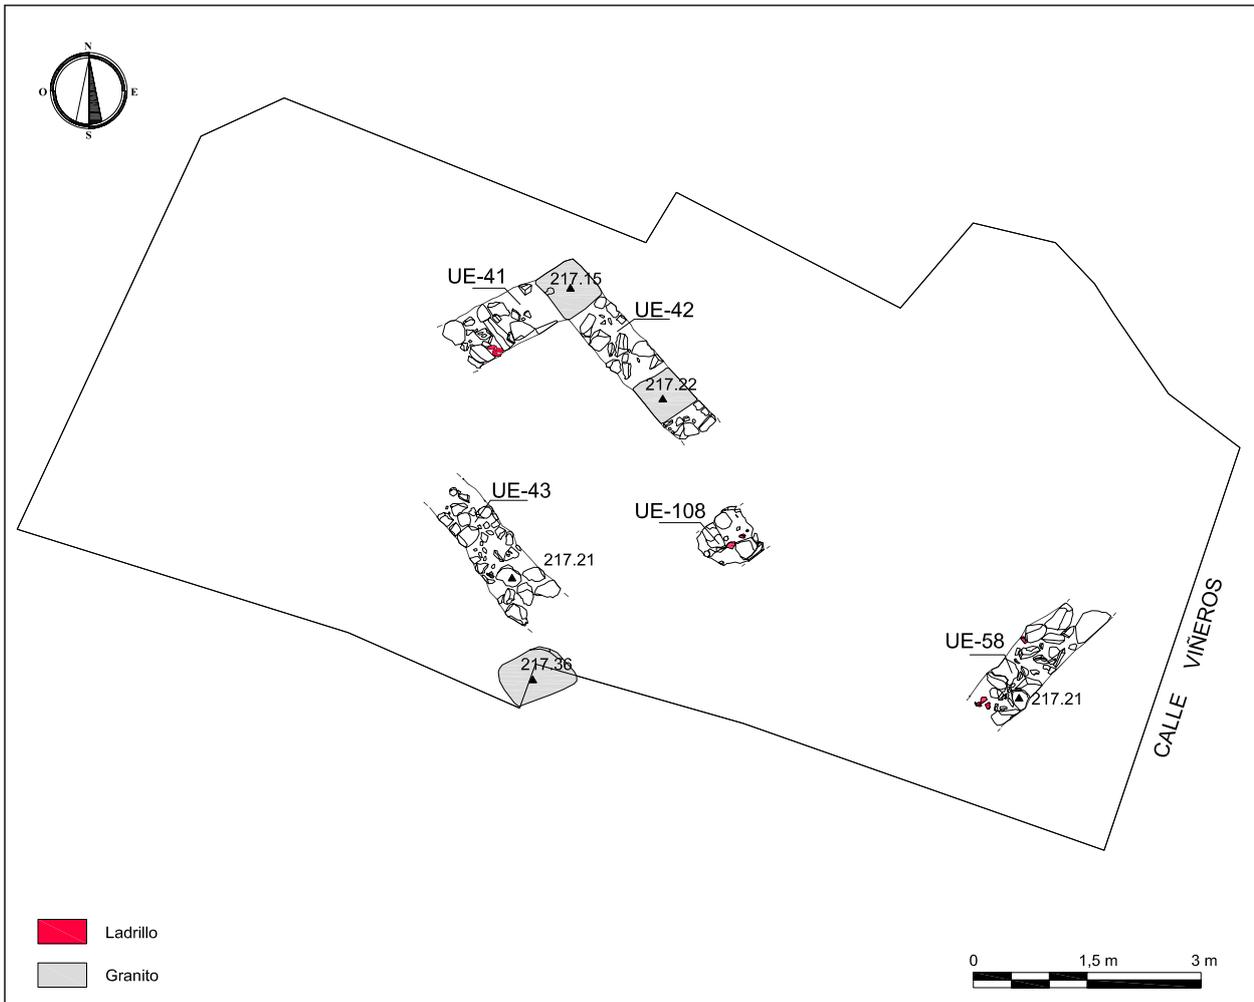
FIGURA 4

Planta de los restos de la fase medieval (s. XI-XIII)

Todos los muros guardan relación en la fábrica y la cota en la cual aparecen, no conservamos ningún suelo o superficie de uso que nos indicara el nivel de suelo, por lo tanto estamos hablando siempre de cimentaciones (fig. 4).

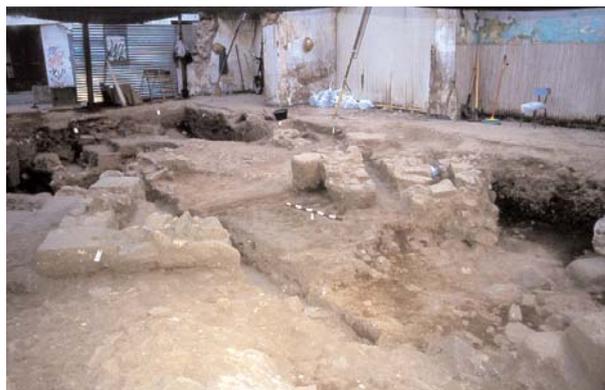
FIGURA 5

Detalle de los restos medievales (s. XI-XIII), amortizando al silo A 19

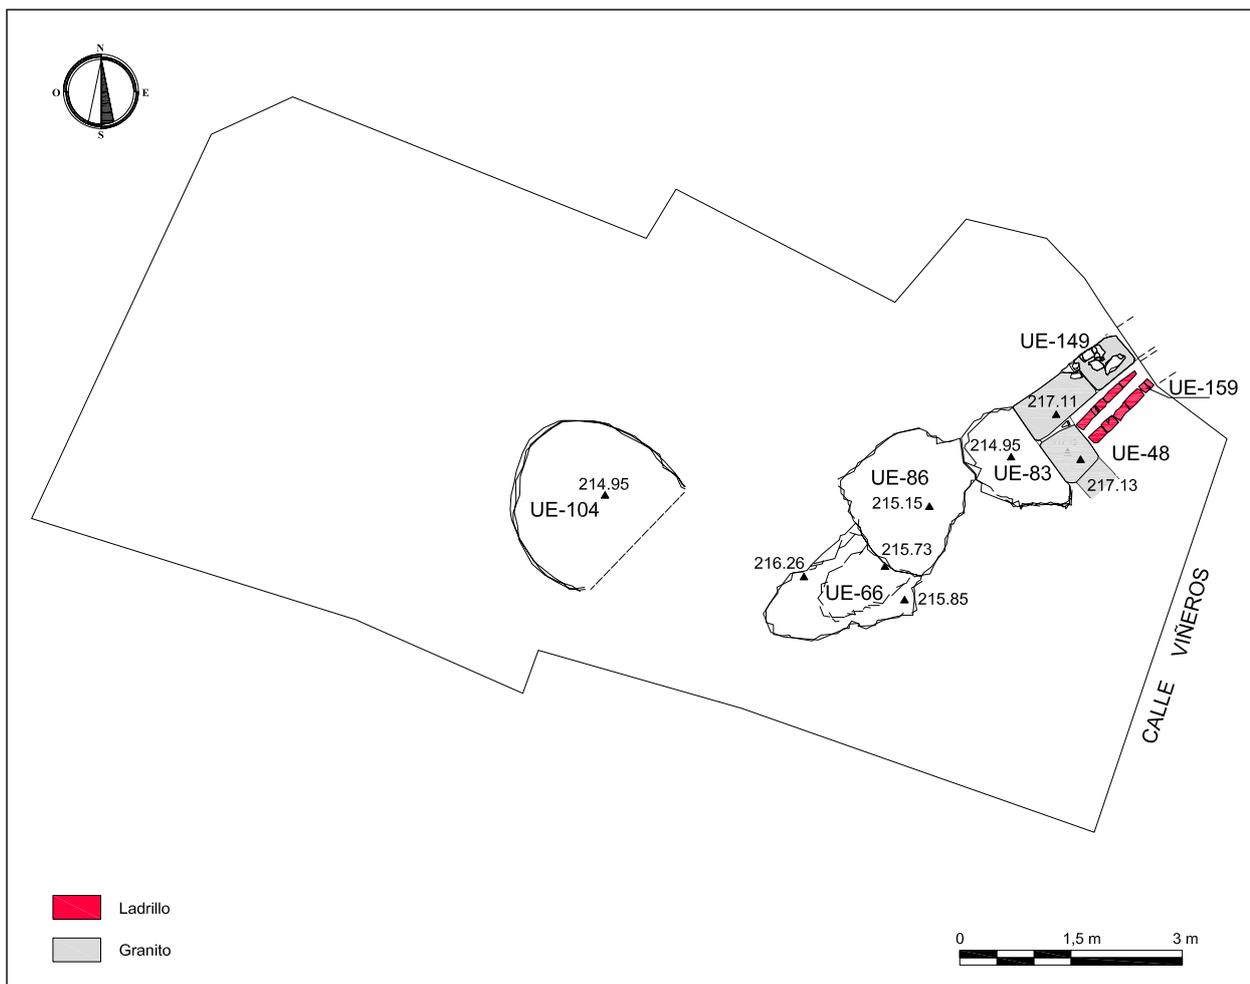
FIGURA 6
Planta de los restos de época emiral-califal (s. IX-X)

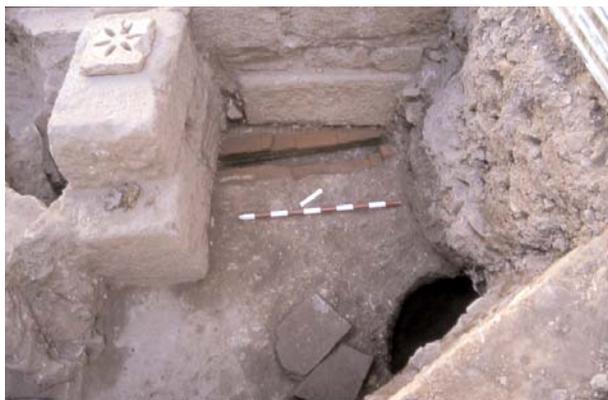
FIGURA 7
Detalle interior del canal ue 159

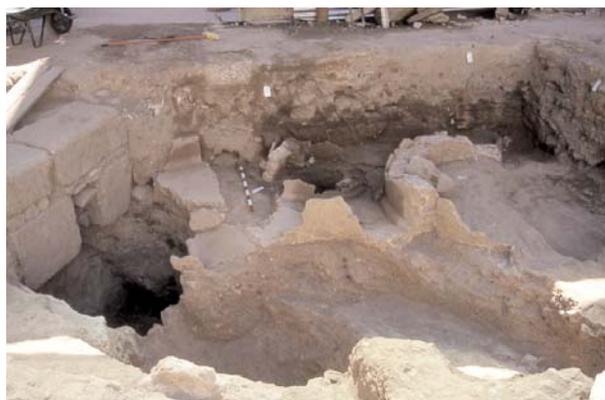
FIGURA 8
Alzado y pozo A 18

Esta serie de muros formarían parte de edificaciones del s. XI-XIII, (fig. 5) en la época bajomedieval, ya que los muros apoyan sobre los estratos de tierra negruzca, carbones y cenizas ue 79, 98 y 110 con numerosos fragmentos de ollas de perfil en "S", barreños, baños, tinajas, todas con pastas ricas en feldspatos y micas, claramente fechadas en época emiral s. IX, junto con algunos fragmentos de vidriadas verde manganeso, ataifores, jarros, ya propios del Califato s. X. Toda esta serie de estratos negruzcos, cortados por las zanjas de abastecimiento de aguas, zanjas para la cimentación de muros contemporáneos como la ue 72, y en algunos puntos como en la zona del patio desaparecida, conforma una solución de continuidad que sella la colmatación y posterior abandono de los silos que hemos documentado. Un nuevo estrato negruzco, ue 152, localizado en la esquina SE de la entrada, cortado por la zanja ue 7 y el muro moderno ue 36, con la misma composición que los anteriormente citados, material califal, cubre el estrato de derrumbe ue 153 localizado en la esquina formado por los muros de sillares de granito ue 149 y ue 48 (fig. 7), compuesto por tégulas fragmentadas, carbones, cenizas, con fragmentos de cerámica emiral s. IX, éstos son los únicos restos de estructuras de esta fase. En el suelo de esta dependencia se documenta un canalillo de ladrillos ue 159, que tiene desembocadura bajo el muro ue 48, que desemboca en el pozo A 18 (fig. 8), colmatado por material emiral, s. IX (fig. 6).

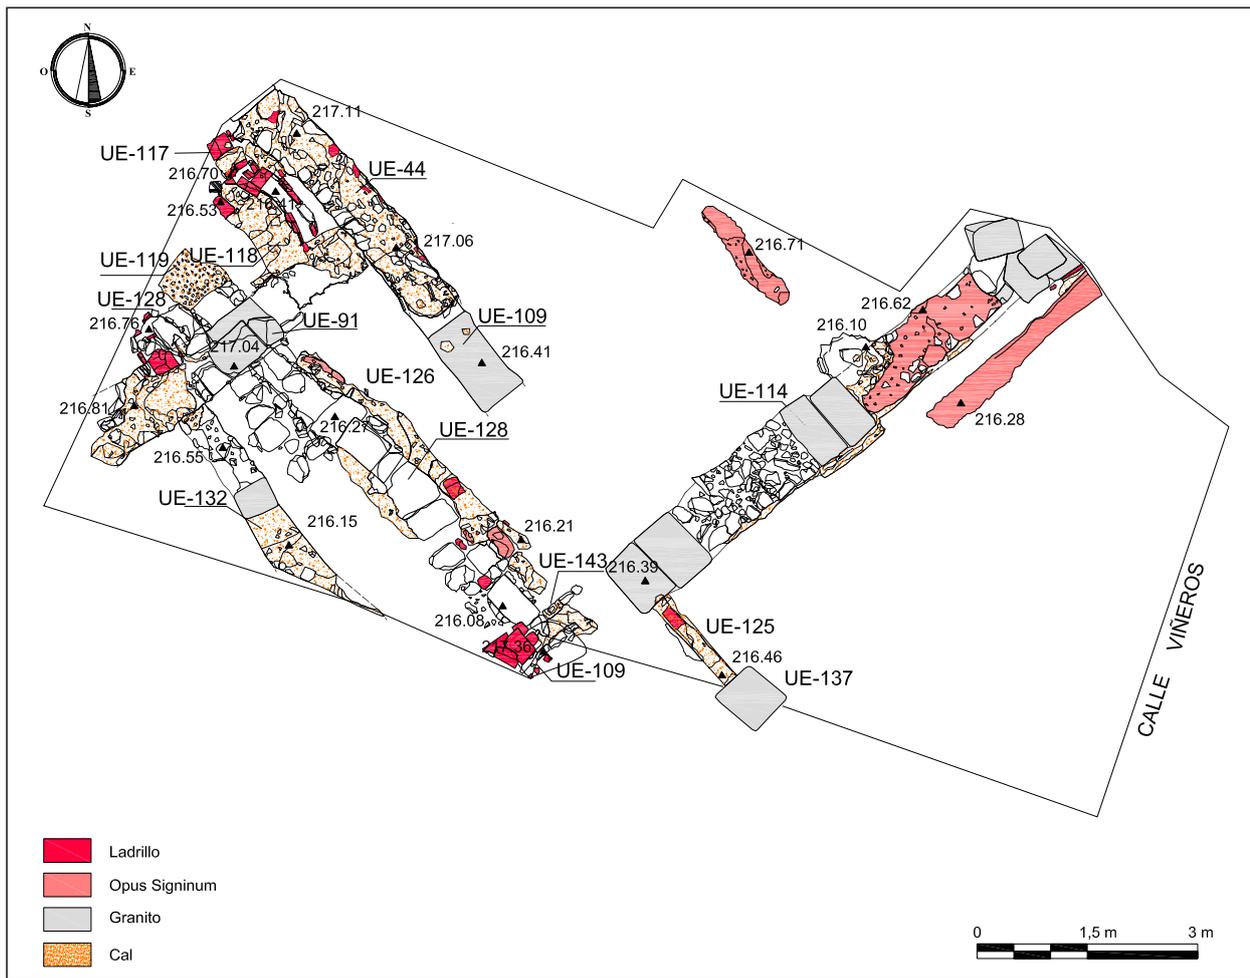
FIGURA 9
 Planta de los restos de época tardoantigua (s. VII-VIII)

gran cantidad en el interior de cenizas, tanto el horno A 21 y el hogar A 24 apoyan sobre restos de una superficie de piedras compactadas con cal, A 25. En el espacio que ha quedado imperturbable entre el muro ue 91 y la zanja contemporánea ue 72, bajo el estrato negruzco asociado a la fase islámica, se documenta un nuevo estrato de derrumbe ue 89, compuesto por tierra arcillosa, tégulas, ladrillos igual que la ue 80. Bajo la ue 89 documentamos una superficie de uso compuesta por losas de granito, grandes piedras planas compactadas con una tierra batida marrón clarita (fig. 12). Esta superficie se adosa al muro anteriormente citado ue 91, que se adosa a anteriores estructuras y plantea una nueva división del espacio, aunque debido a las zanjas ue 7 y ue 72 queda muy cortada sin llegar a vincularse con ninguna otra estructura (fig. 9).

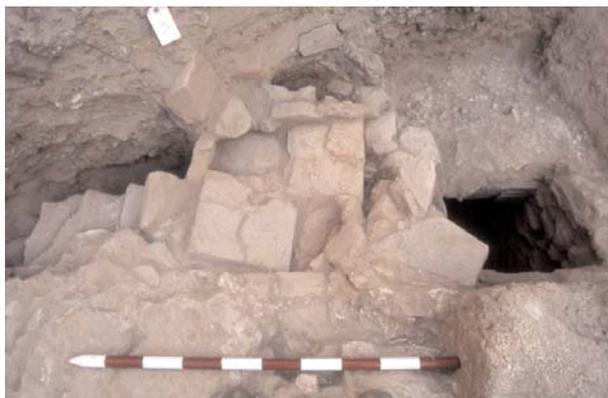
FIGURA 10
Horno A 21

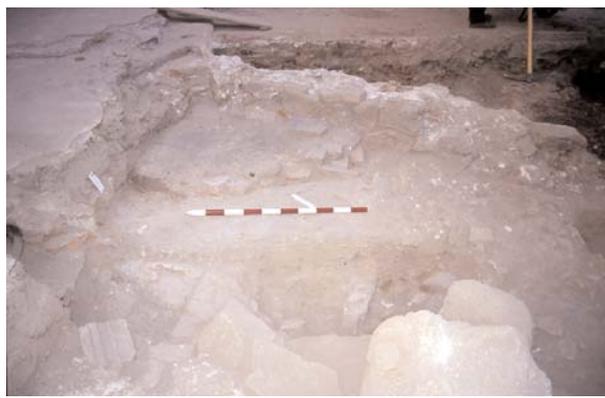
FIGURA 11
Hogar A 24

La zona de silos destinada al almacenamiento posiblemente de víveres, se localiza en el centro del solar, igualmente se documentan estratos negruzcos ue 28, 35, 85 y 92 en la zona NO del solar, estratos que al igual que los anteriormente citados cumplen como solución de continuidad amortizando una fase anterior. En concreto y tras desmontar los estratos ue 28, 85 y 35, se documentan una serie de derrumbes ue 80, 89 y 90, compuestos por tégulas, ladrillos, tierra arcillosa con fragmentos de cal...; una vez levantados los derrumbes se documenta parte de una estancia formada por los muros ue 91, NE-SO, con una longitud de 1,37 m, fábrica con materiales reutilizados, sillares de granito, tierra y piedras trabadas en seco, éste muro se adosa a dos muros de una fase anterior, el ue 121 con la misma orientación pero con una fábrica a base de piedras y argamasa, y aunque la zanja ue 7 corta a la ue 91, tirando las líneas no es difícil prever que éste se adosaría al muro ue 44, orientado NO-SE, con la misma fábrica que el citado ue 121. En el interior de esta estancia, la cual se pierde por el perfil NO, se documentan un horno o cocina A 21, (fig. 10) con fábrica a base de ladrillos, adosada al muro ue 91, y en el otro lateral de la estancia adosado al muro ue 44, se documenta un hogar (fig. 11), A 24, remarcado con una hilada de piedras y

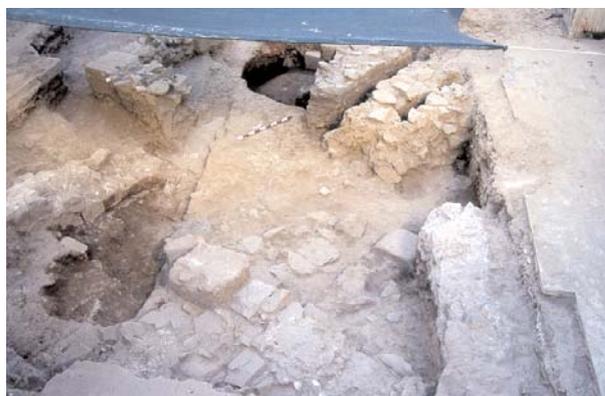
FIGURA 12
Vista de los restos de la zona NO: estructuras de época tardoantigua reutilizando estructuras romanas

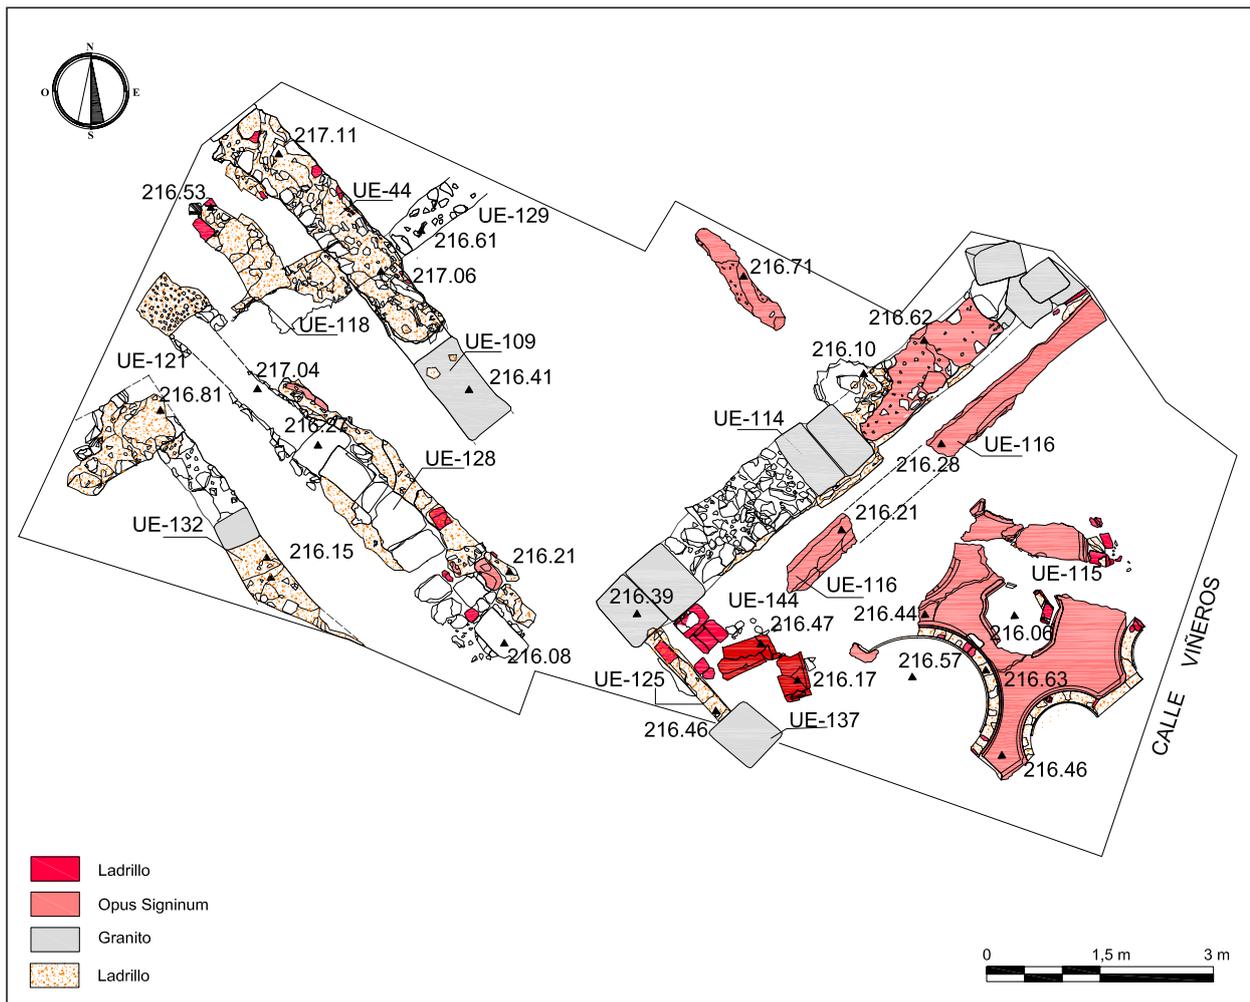
FIGURA 13

Planta de los restos de época romana (s. I-IV)

Bajo esta solución de continuidad, estratos emirales-califales, y rebajados hasta niveles de cimentación se documentan una serie de estructuras anteriores a la reutilización tardoantigua. Muy alterada por los continuos cortes producidos por los silos islámicos, en la entrada del solar, SE, se documentan bajo los estratos citados de expolio ue 110, un muro de potente fábrica ue 114, con una orientación NE-SO y una longitud de 7,70 m perdido bajo el perfil NE, con una fábrica que alterna tramos de piedras con argamasa y sillería de granito, al cual se adosa el muro ue 125, NO-SE, 1,50 m de longitud, acabando en un cubo de granito, fábrica de mampuesto de ladrillos y argamasa; este cubo de granito serviría de jamba o apoyo para el acceso al peristilo. Estos muros formarían una esquina de una estancia, en su interior muy arrasado por las continuas zanjás y cortes anteriormente descritos, se documenta bajo un estrato negruzco islámico ue 111, una canalización muy arrasada, quedando únicamente la base de *opus signinum* con una orientación NE-SO paralelo al muro ue 114, igualmente se pierde bajo el perfil NE. Esta canalización, a la cual le han sido rebajadas las paredes, parece desembocar en una especie de arqueta o pequeño colector, ue 144, realizado a base de mampuestos de ladrillos y argamasa, con dos tégulas planas a modo de cubierta, parece recoger las aguas de este canal y de la otra estructura central, el colector atraviesa o perfora el muro ue 125 para desembocar en otra canalización mayor ue 128 (fig. 13).

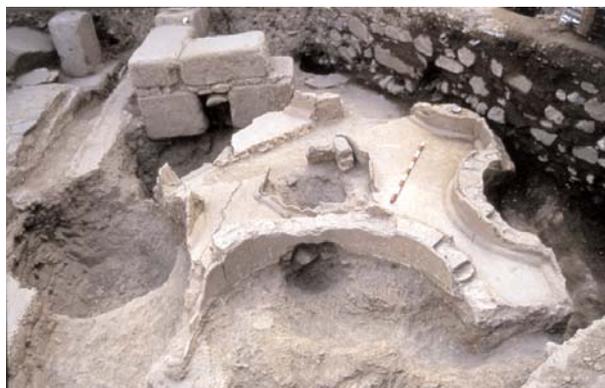
FIGURA 14

Detalle de la fuente ue 115

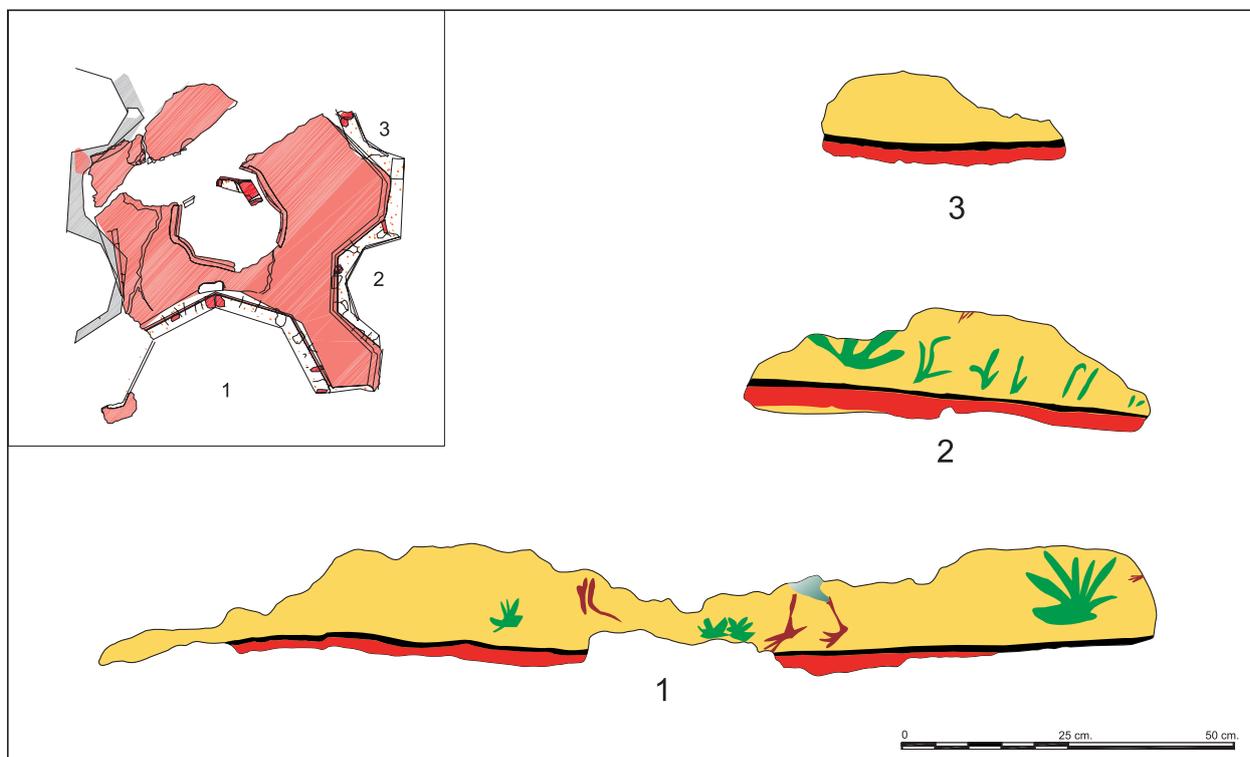
FIGURA 15

Dibujo de detalle de los paneles pictóricos de la fuente ue 115

qué tipo de especie es por encontrarse cortada. En las exedras menores, conservadas las del flanco SE, se documentan igualmente dos zócalos policromados en colores negro y rojo, y en una de ellas conserva restos de un arbusto. Estos frescos en las exedras nos marca la cota del nivel de uso, quedando las pinturas expuestas a la vista del visitante (fig.15).

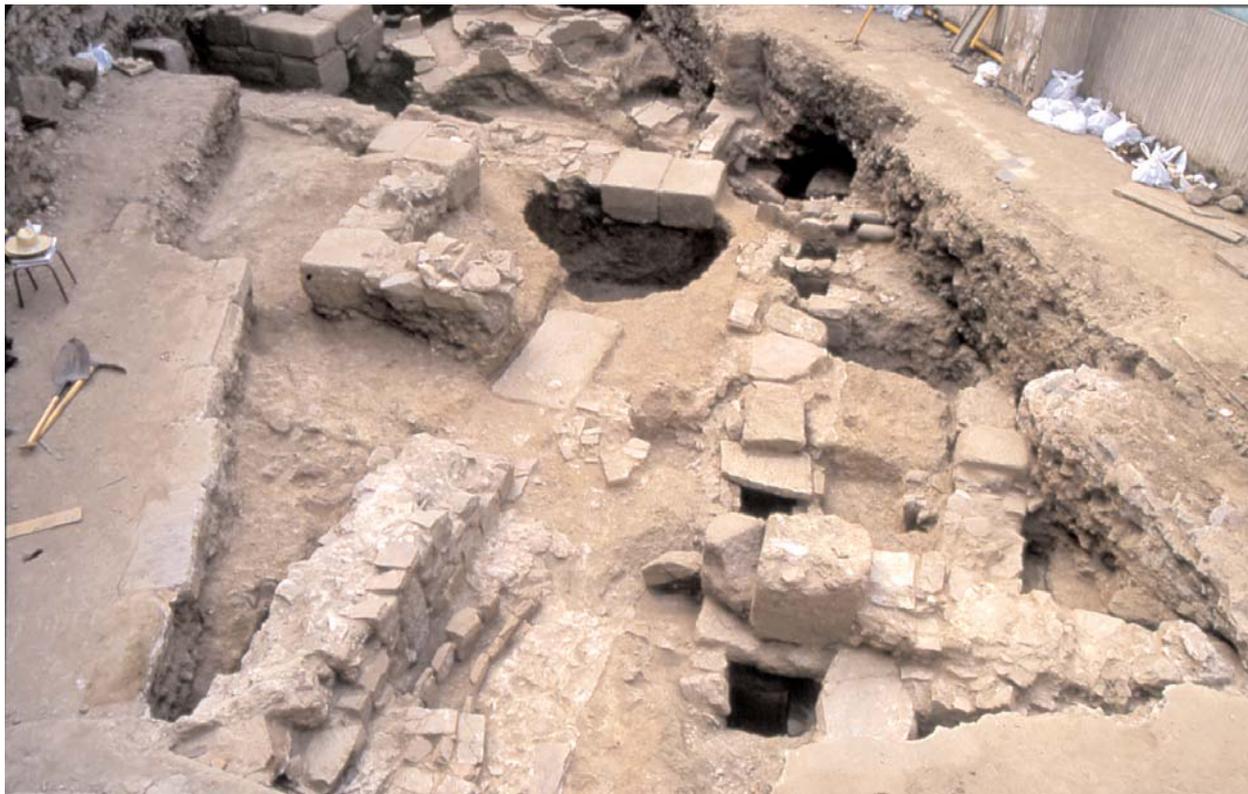
FIGURA 16
Detalle de la zona NO

Cubierto por los niveles emirales-califales, ue 92, se documenta en la zona SO una gran canalización ue 128, con un canal excavado en la roca y revestidas las paredes con dos muretes de piedras, orientado NO-SE y unas dimensiones 5,60 m de longitud, 80 cm ancho y 70 cm profundidad, (fig. 16) con restos de una cubierta de losas de diorita y mármol. La canalización se documenta centrada en un espacio alargado, un corredor o pasillo, limitado en su flanco NE por el muro ue 44 y al SO por otro paralelo a éste ue 132, con la misma fábrica, orientado NO-SE, con 2,76 m de longitud, 55 cm de ancho y 65 cm de alto.

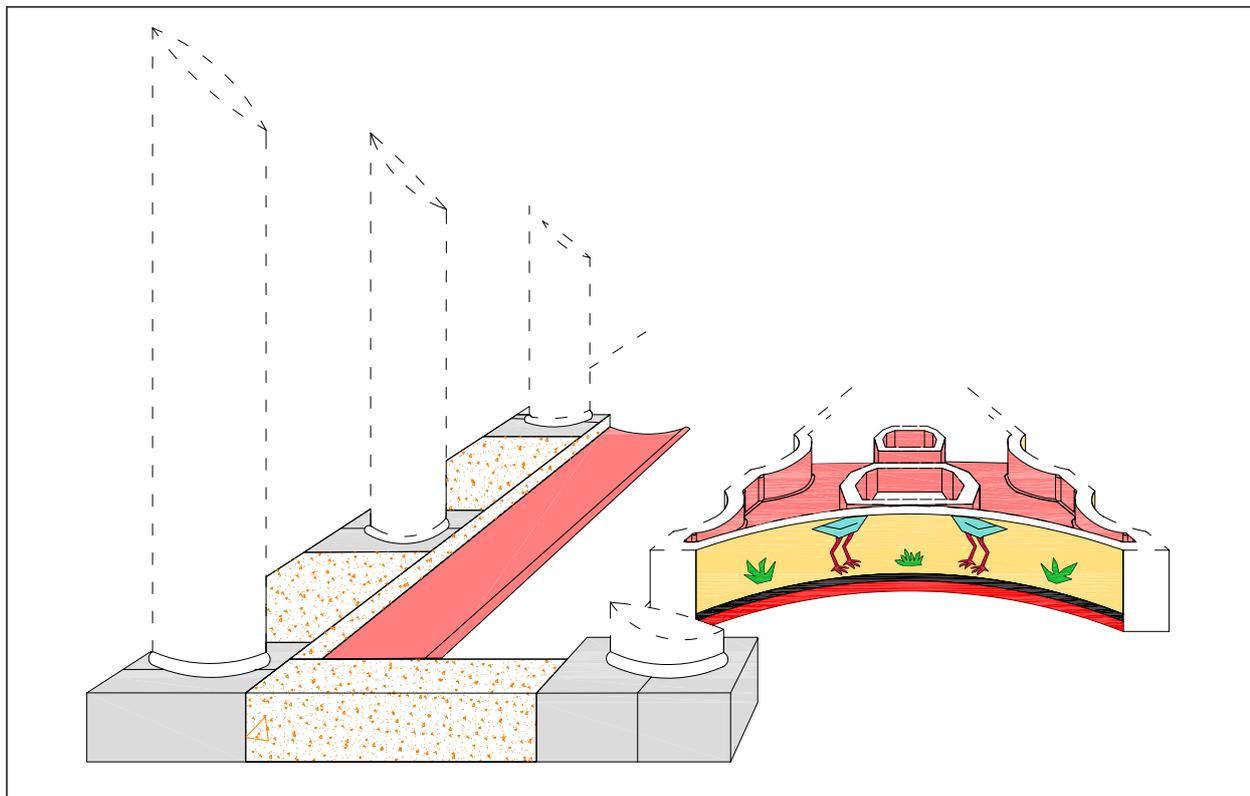
FIGURA 18
Reconstrucción ideal del peristilo

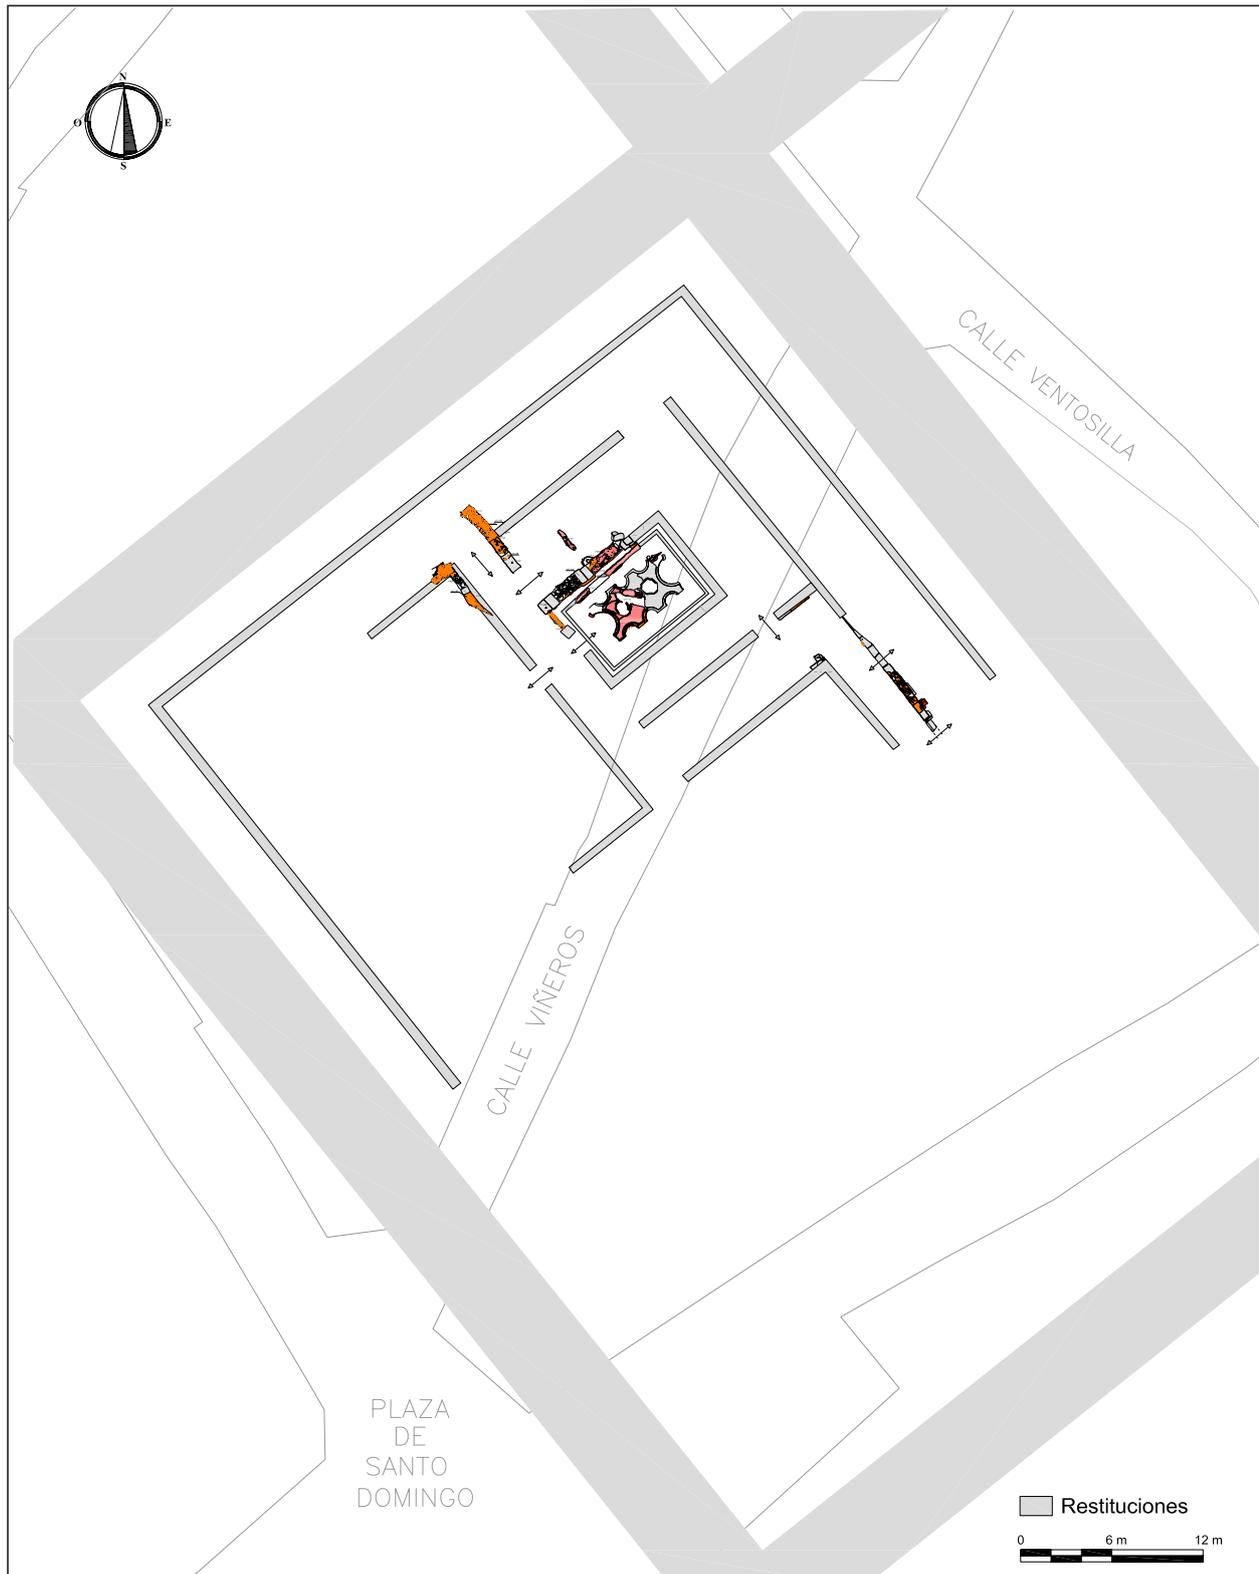
FIGURA 19
Planta de la reconstrucción hipotética de la domus

comprobamos cómo el corredor o pasillo documentado por Palma se localiza al SE del peristilo. Este pasillo auxiliar para acceder a lo que serían otras estancias, con monumentales accesos, que pudieran corresponder a las habitaciones de ámbito privado, en concreto se documentan dos accesos al NE. Este muro de accesos parece que se une a otro con la misma fábrica de sillares formando una esquina hacia el SO, parece que se repite la secuencia que nosotros hemos documentado en el NO, pero esta vez en el SE. Una secuencia que gira en torno a un pasillo o corredor vertebrado por la zona central dedicada al peristilo, y que funcionaría dando acceso a otras estancias de la *domus*, todas estas hipótesis acerca de la planta completa o relación entre ambas intervenciones siempre hay que tomarlas con la cautela que marcan la parcialidad de los datos. Sumando los resultados de ambas intervenciones podemos hacernos una idea de las dimensiones de la *domus* de primera época, *domus* de atrio y peristilo, no tenemos datos que puedan indicarnos el acceso principal, sólo como nota informativa, el *decumanus minor* que limita al NO, es el mismo con el que limita la fachada SE del Foro de la *Colonia*, podemos imaginarnos una vía muy transitada y relativamente importante al compartir fachada con tan insigne monumento, símbolo del poder, siempre tomando con cautela los resultados de la arqueología urbana, seguramente en intervenciones posteriores completarán el puzzle (fig. 19).
