# Intervención arqueológica realizada en la travesía de Pizarro, nº 9 (Mérida)

## DPTO. DOCUMENTACIÓN DEL CONSORCIO<sup>1</sup>

### FICHA TÉCNICA

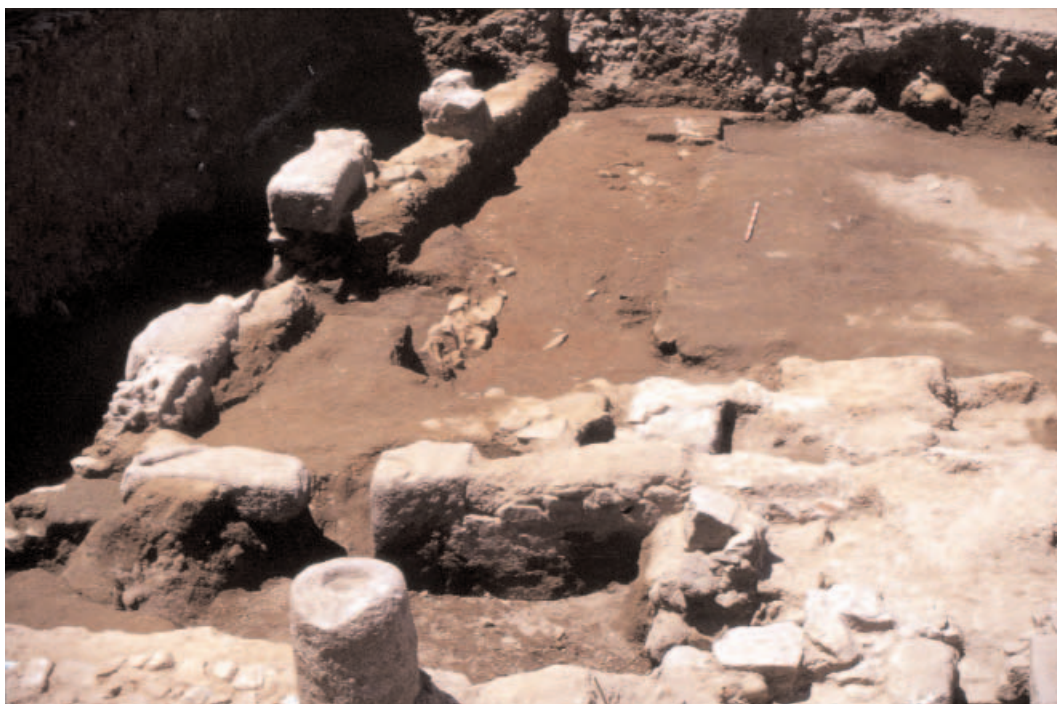
Plano de situación y restos excavados

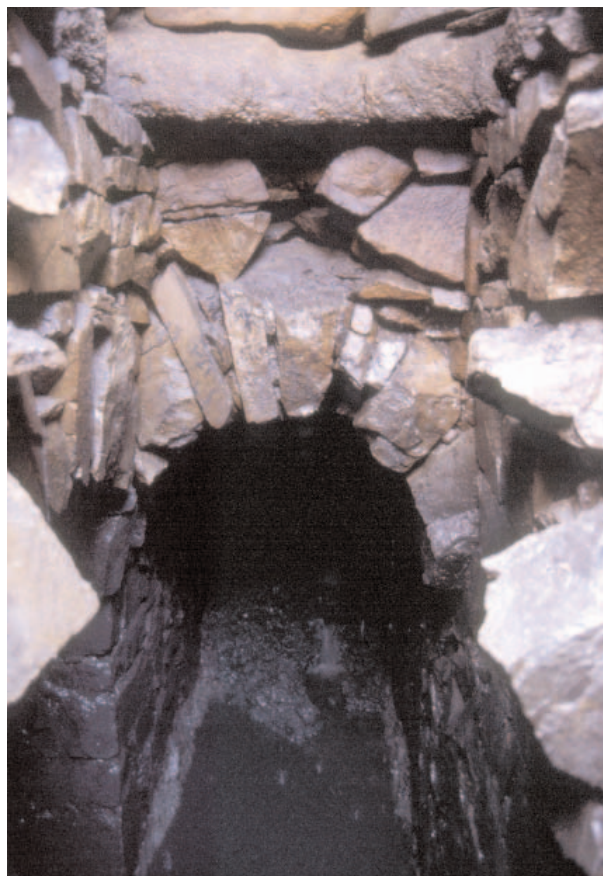
Bajo ésta, a más de tres metros de profundidad, discurre una cloaca, conservándose al sur un registro de entrada cubierto por una gran losa de granito cuadrangular. A este punto llega otra cloaca desde el este, muy interesante, pues es el único ejemplo de saneamiento que no discurre bajo una calle sino que pasa bajo una de las manzanas de la ciudad.

La función de esta segunda cloaca se nos escapa,

aunque se puede plantear si serviría para canalizar las abundantes aguas subterráneas de esta zona, que manan siguiendo su dirección. Este sistema tan profundo de alcantarillado, actualmente cegado, hemos comprobado que daría fácilmente salida a las aguas subterráneas, bajando de cota el nivel freático actual más de tres metros, con lo cual los suelos romanos que hoy encontramos inundados en su momento permanecerían perfectamente útiles.
