Una *qarya* emiral de la *kūra* de *Mārida*

Intervención arqueológica en la finca "Royanejos"

FICHA TÉCNICA

Nº Intervención: 2520.

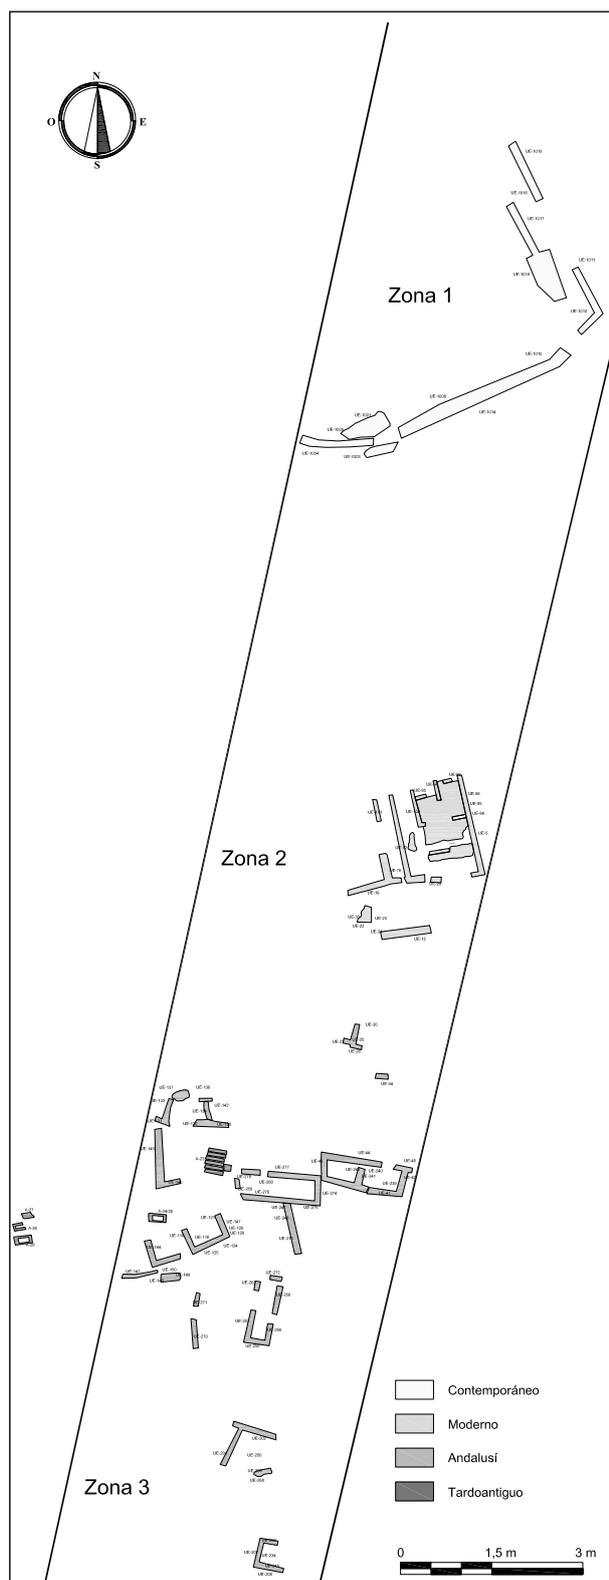
FIGURA 2

Plano diacrónico de los restos hallados en el solar.

Por último, numerosas estructuras exentas se documentan en un pequeño cerro a unos 300 m de distancia del yacimiento por el oeste; presentan las mismas características constructivas que las observadas en el yacimiento que a continuación pasamos a describir (fig. 2).

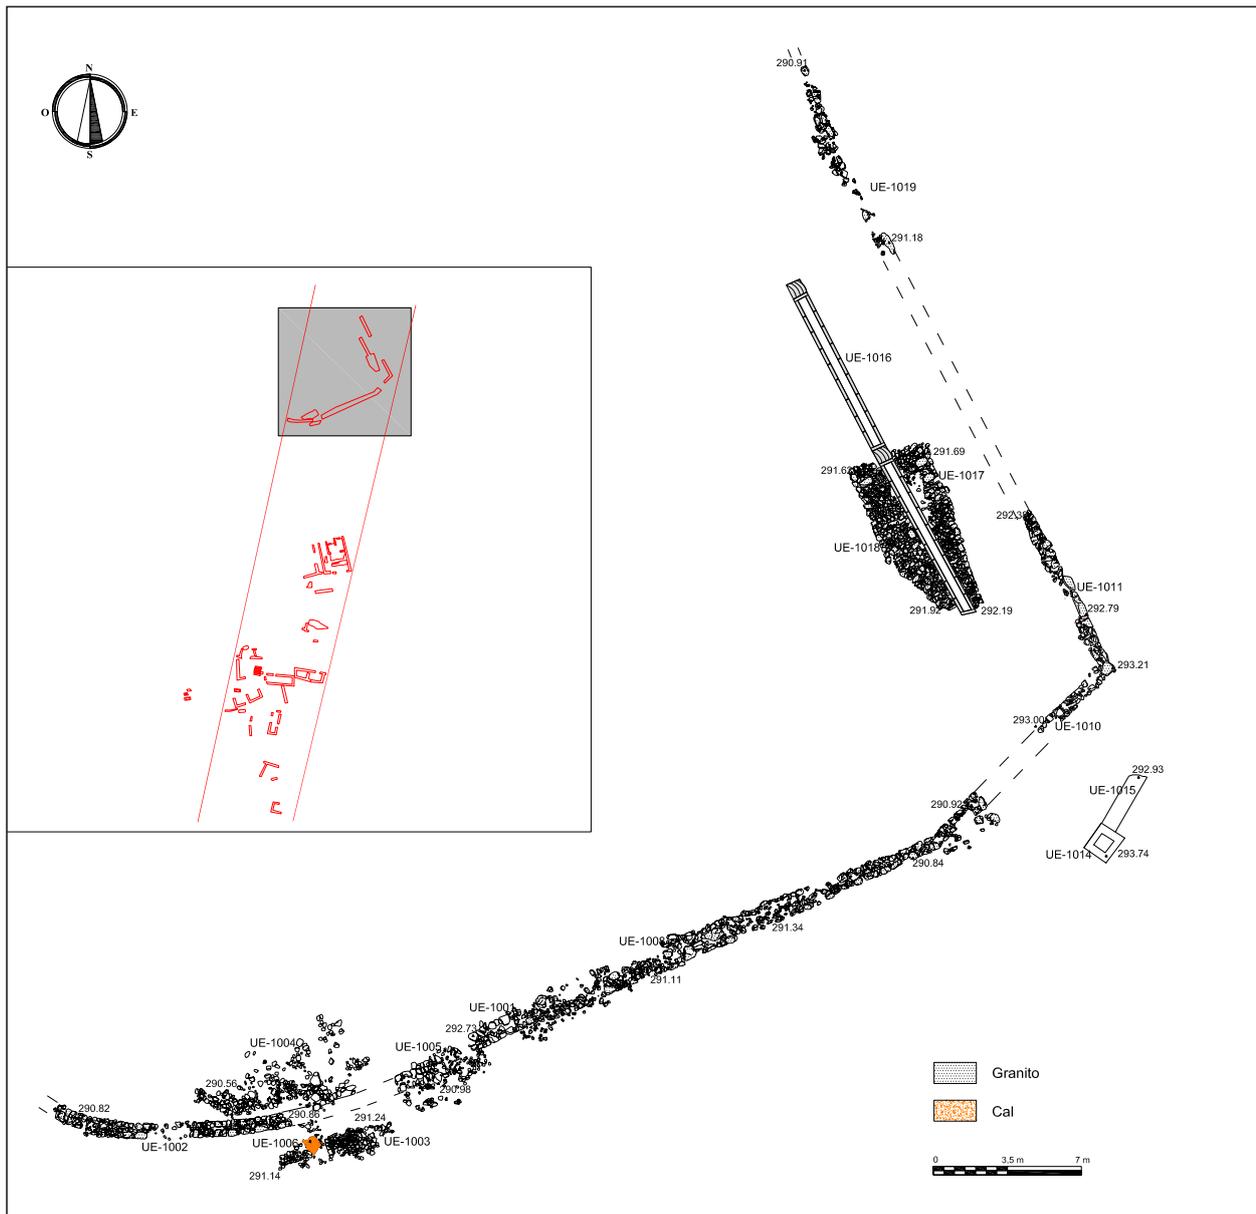
FIGURA 3
Plano intervención Zona 1.

Zona 1: Iniciamos la intervención arqueológica documentando en superficie los restos existentes de varias estructuras asociadas al aprovechamiento agroganadero de toda el área en época contemporánea, relacionadas con la posibilidad de aguada (fig. 3). Estos primeros trabajos se centraron en el desbroce, limpieza y documentación de un abrevadero (A 3) en el lado norte de esta zona. La fábrica de esta estruc-

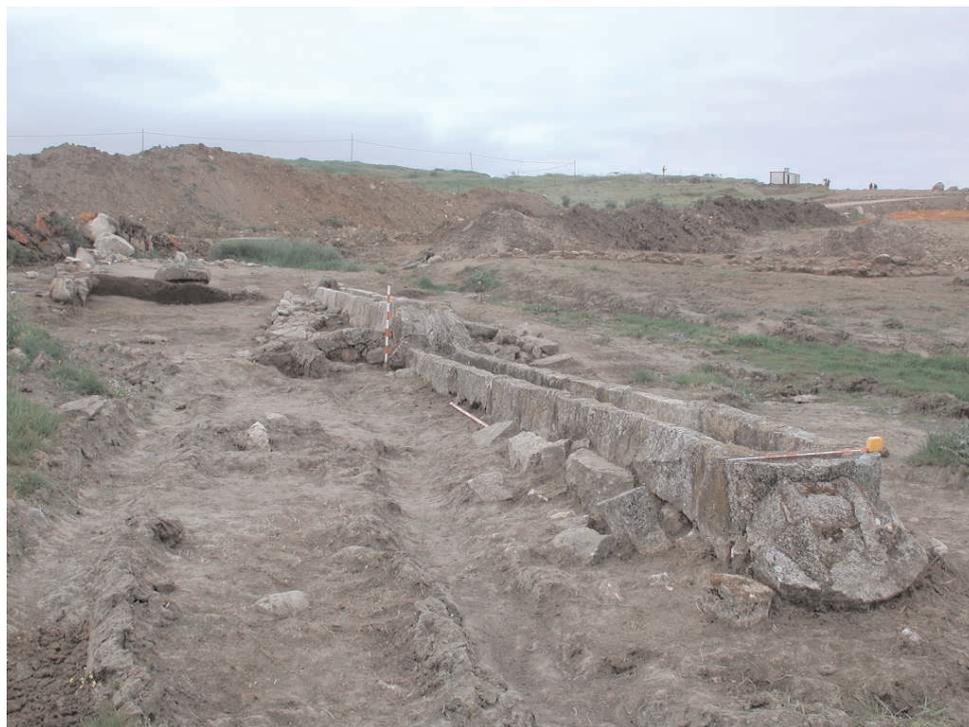
FIGURA 4
Abrevadero.

tura se compone de sillares de granito de dimensiones bastante regulares (85 x 40 x 15 cm), labrados de forma tosca y trabados con cemento; estos sillares se utilizan tanto para la construcción de las paredes laterales como para el fondo del canal, el cual está cubierto en su totalidad por una lechada muy fina del mismo mortero (fig. 4).

mediante la construcción de esta estructura en dos tramos a distinto nivel. El primer tramo presenta unas dimensiones de 8,40 m x 70 x 25 cm; en el extremo sur se sitúa un conglomerado de mampostería, trabada con cemento, que recubren un muro tubo de plástico. El segundo tramo (8,90 m), construido con la misma fábrica, se une al primero mediante un sillar de granito que presenta una hendidura en forma de V.

Como preparación del terreno donde asentar este primer tramo se observa un empedrado a ambos del canal del abrevadero (ue 1017 y ue 1018) de forma trapezoidal que emplea mampuestos de cuarcita y diorita de pequeño tamaño.

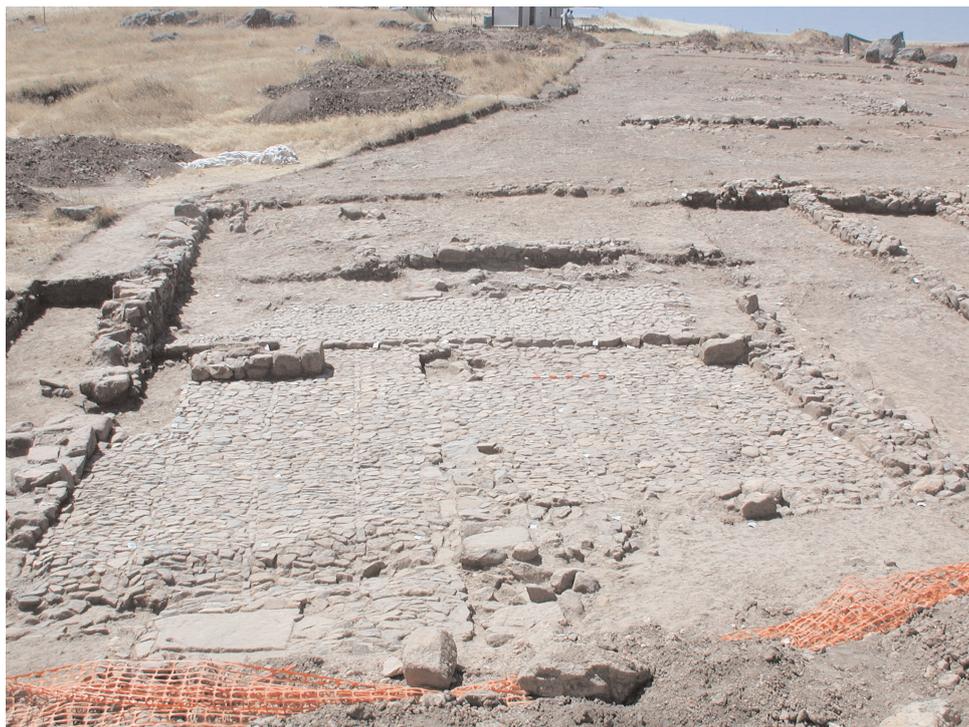
FIGURA 6

Habitaciones del ala este de la venta (s. XVI).

superficie fue cortada por ue 93 y ue 115, fosas de sección rectangular, que acogerían los restos de dos cimentaciones de pilares, ue 92 y ue 112, elementos sustentantes que recibirían el apoyo de una cubierta a dos aguas. Por su parte, el pavimento antes descrito se adosaría a otra superficie, ue 99, realizada con el mismo material constructivo, pero dispuesta en dos bandas transversales, con dirección E-O, separadas por una doble guía. Estas dos superficies no aparecen a la misma cota, salvando el desnivel un pequeño escalón (fig. 6).

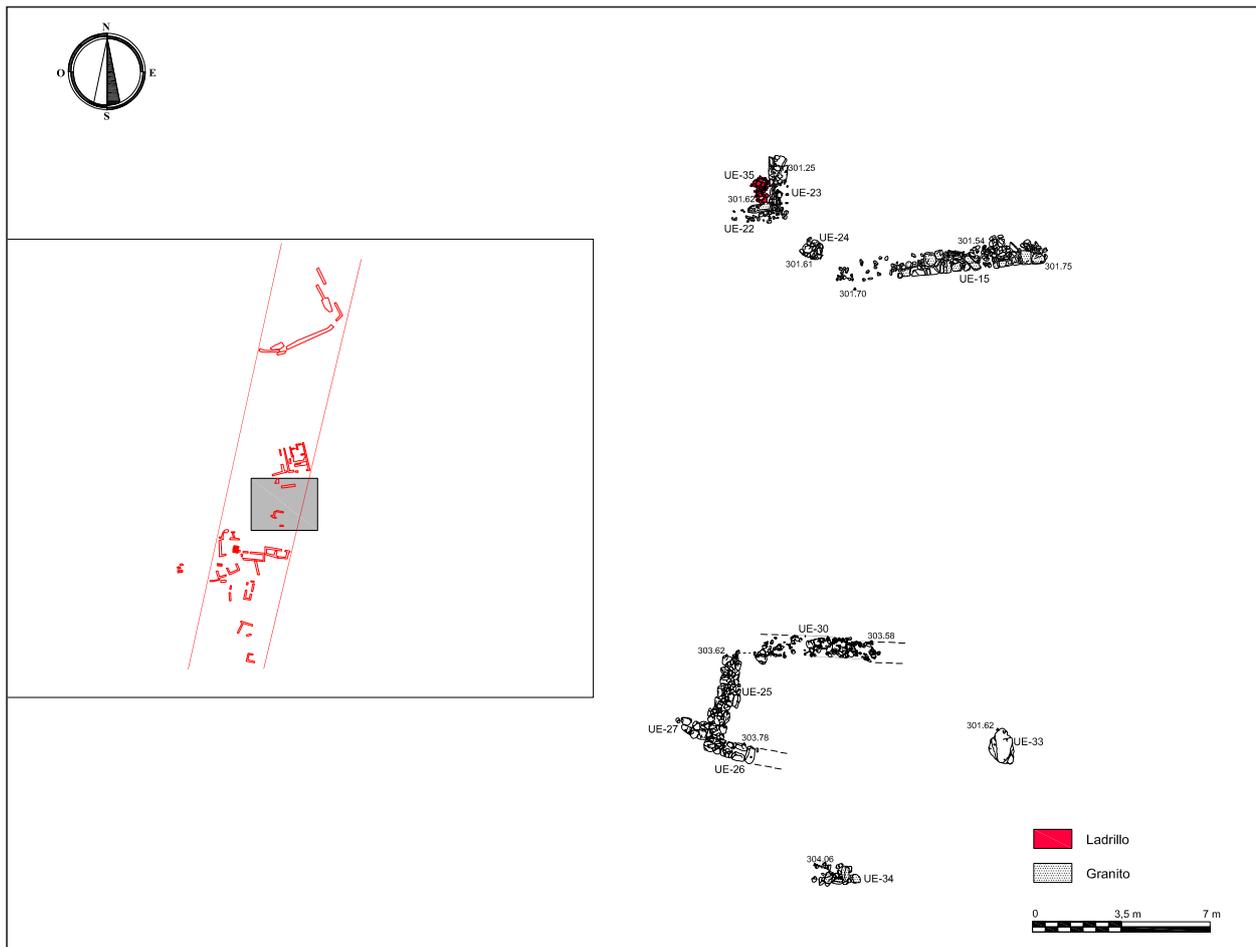
FIGURA 7
Estancias emirales de la Zona 2.

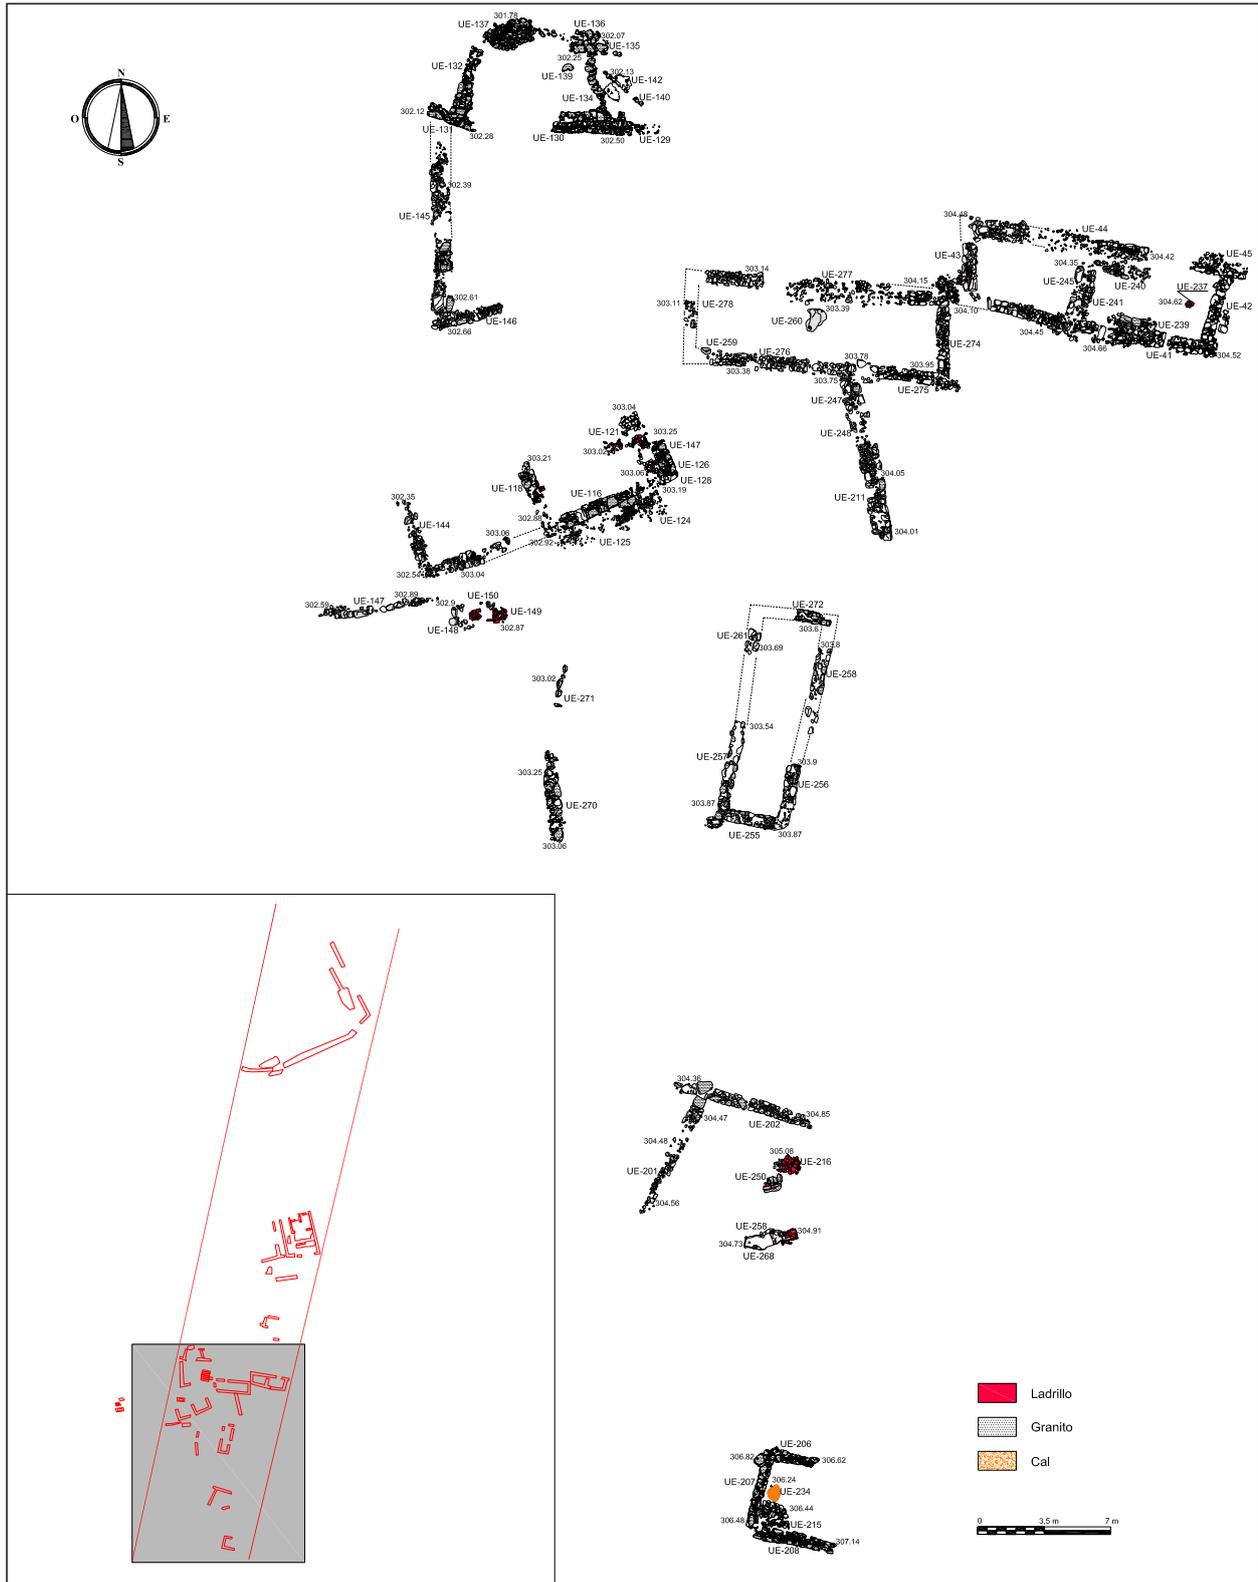
FIGURA 8
Estancias emirales de la Zona 3.

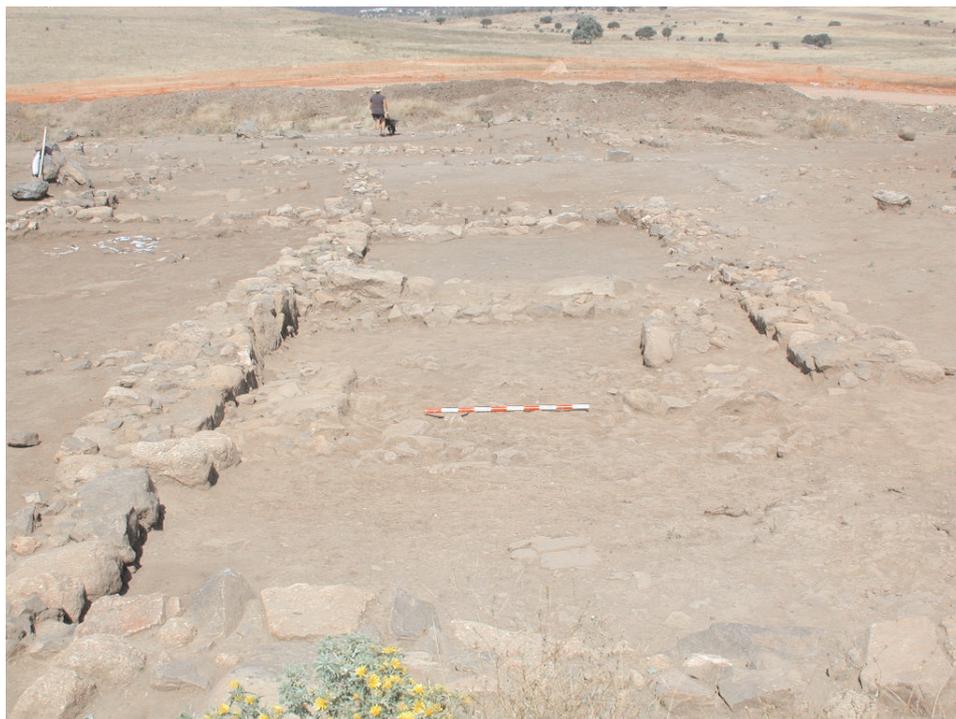
FIGURA 9

Estancia con hogar y banco corrido.

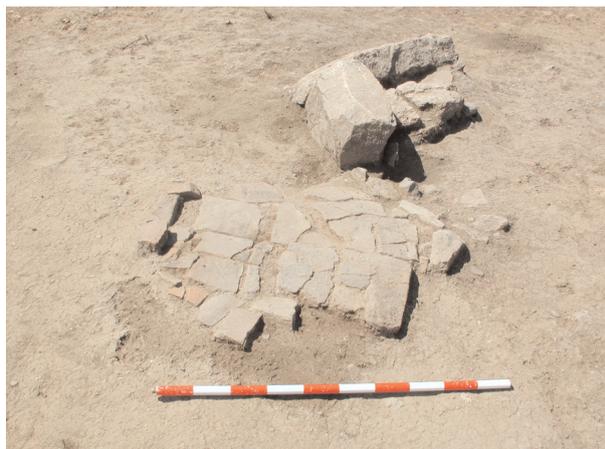
FIGURA 19

Hogar junto banco de trabajo.

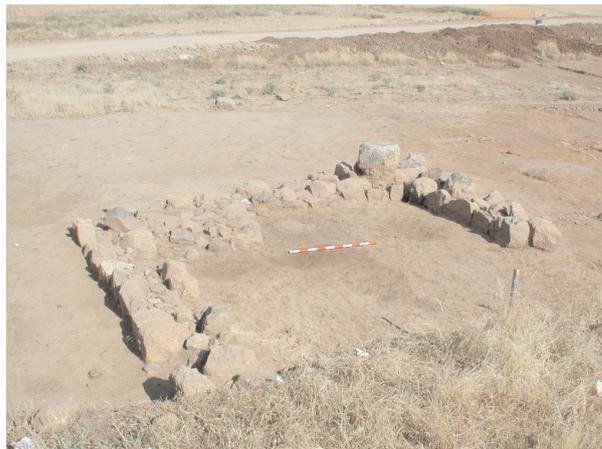
FIGURA 20

Vista parcial de la estancia A 21.

La última de las estancias halladas (A 21) en este yacimiento se ubican en la esquina sureste de la excavación; su documentación parcial es consecuencia de una excavación en área enmarcada dentro de los límites de expropiación en este tipo de obras. El espacio está delimitado por tres muros que forman un espacio cuadrangular (3,80 x 3,60 m), si bien el límite oriental de este espacio se pierde bajo los estratos superficiales del terreno fuera de la traza de la autovía. La fábrica de estas estructuras muestra un aparejo realizado con mampuestos de pizarra, cuarcita y granito, de tamaños diversos y forma irregular, trabados en seco y con una anchura que oscila entre los 50 y 55 cm (fig. 20).

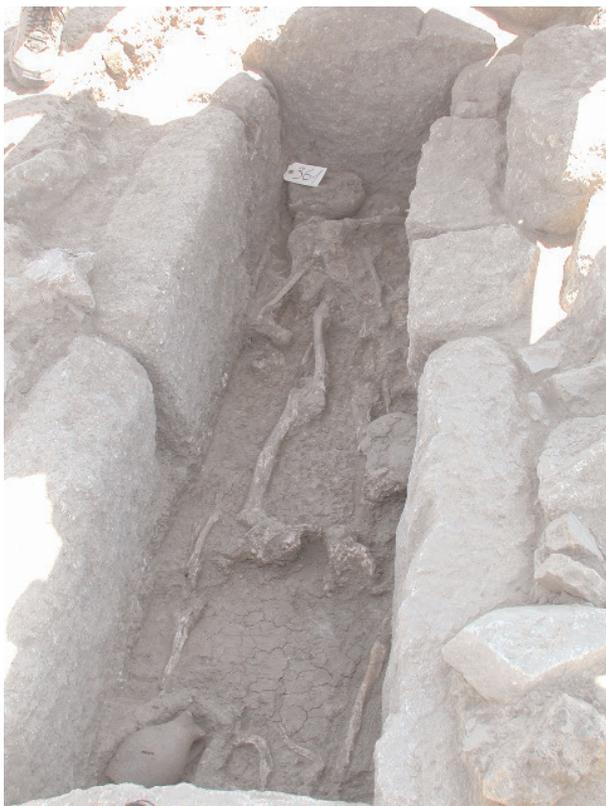
FIGURA 21
Inhumaciones A 24 y A 25.

En la zona noroeste, aislada y en un nivel superficial, un vez desbrozado el manto vegetal, se localizó una sepultura con orientación SO-NE que presentaba un enterramiento múltiple, en concreto tres inhumaciones. Las dos primeras inhumaciones se amontonan en un paquete óseo (A 24) a los pies de la fosa, junto con los cráneos, mientras que la tercera (A 25) se dispone en posición de decúbito supino con los brazos extendidos a lo largo del tronco, conservando la mandíbula inferior en su posición original, orientado hacia el SO y apareciendo el resto del cráneo apoyado sobre el fémur derecho, perteneciendo a un individuo de edad adulta (fig. 21).

La tumba presenta una fosa rectangular (ue 56), excavada en la roca, realizada a base de sillares de granito (ue 47), colocados verticalmente y trabados en seco, con una longitud de 1,89 m x 43 cm, la profundidad es de 46 cm. La cubierta (ue 46) conservada sólo en el lado NE está formada por dos lajas de granito y una de cuarcita, trabajadas toscamente y dispuestas de manera escalonada, con una diferencia de cota que oscila entre los 11 y los 6 cm.

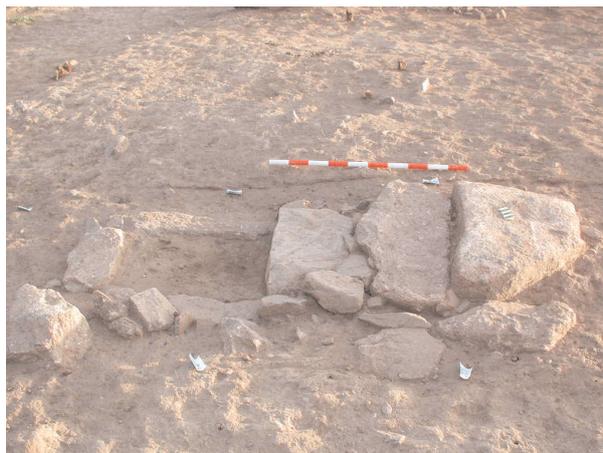
FIGURA 22
Cubierta A 24 y A 25.

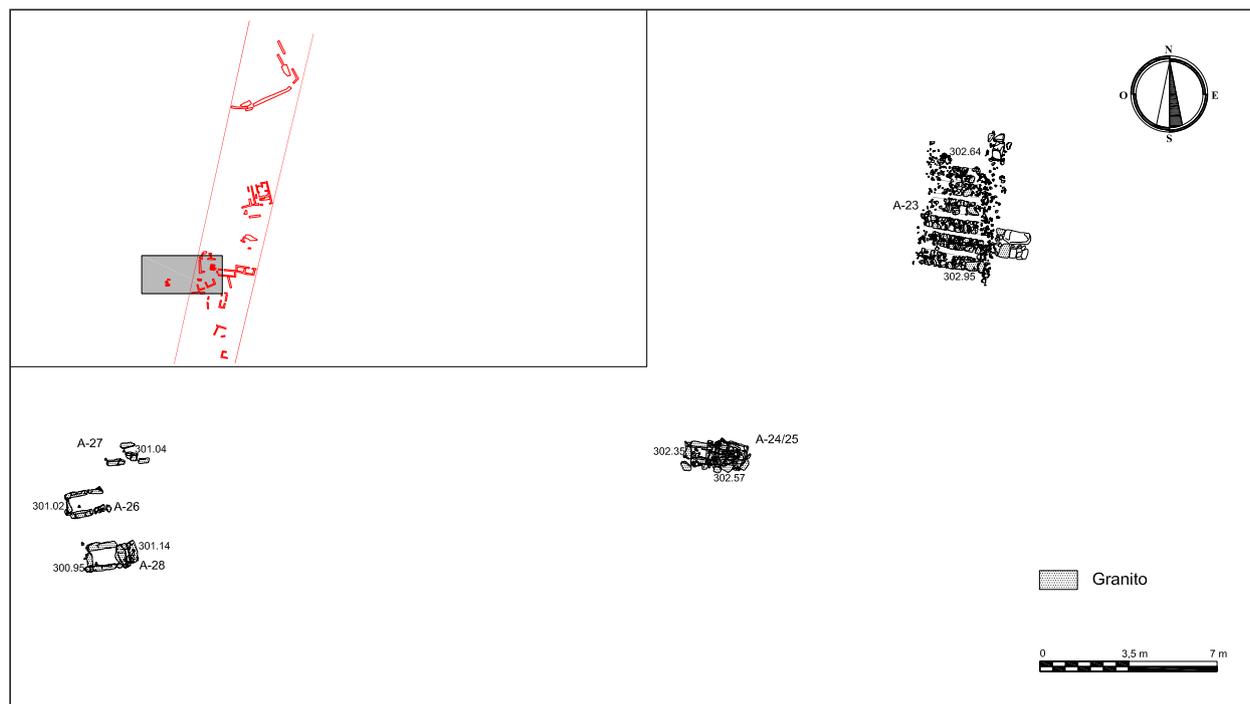
FIGURA 23

Plano de tumbas tardoantiguas y horreum.

las obras de la autovía y fuera de los límites impuestos por las expropiaciones de la traza de aquella por el lado oeste, se documentaron otras tres tumbas a nivel superficial (fig. 23).

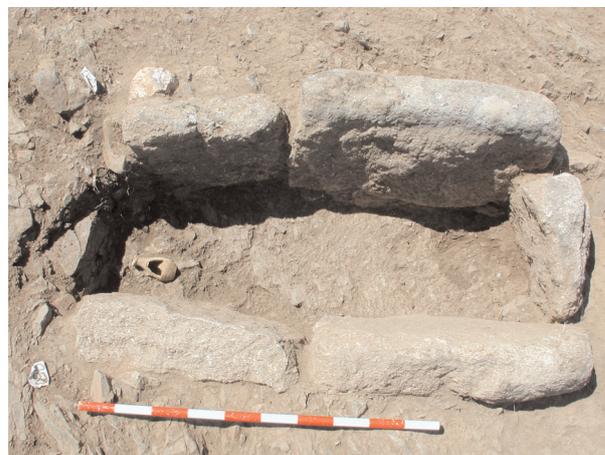
FIGURA 24
Inhumación A 26.

En el interior, los restos humanos son muy escasos y deteriorados, lo cual imposibilita concretar la posición del individuo: hacia su extremo NE se hallaron algunos restos óseos, pequeños fragmentos del cráneo y varias piezas dentales, en pésimo estado de conservación, pertenecientes a un individuo en edad infantil.

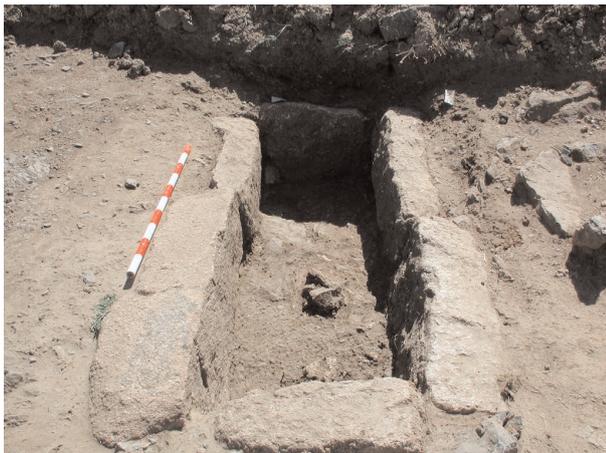
FIGURA 25
Inhumación A 28.

La tumba A 28 se localiza al sur de la inhumación A 26; excavada en la roca, presenta una fosa trapezoidal

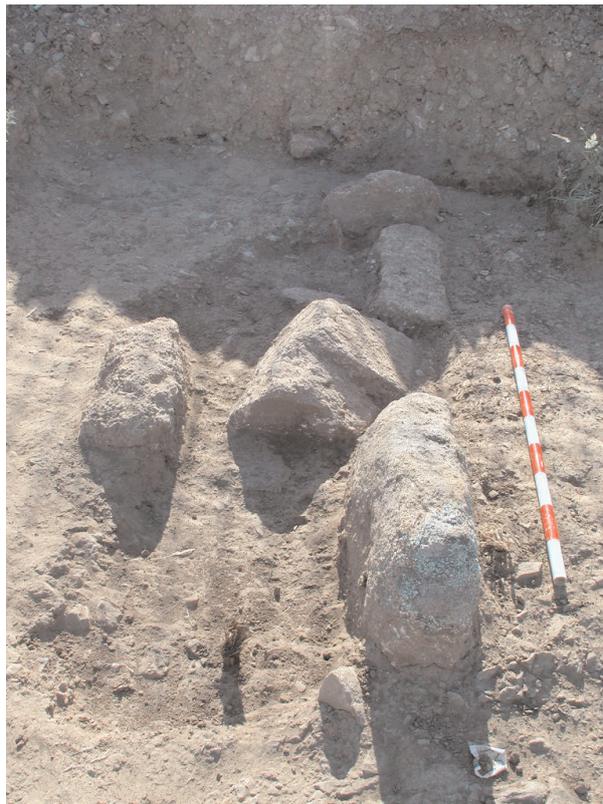
FIGURA 26
Inhumación A 27.

La inhumación A 27 se sitúa al norte de la A 26; se encuentra excavada en la pizarra, delimitada por mampuestos de granito, y no conserva resto alguno de cubierta. La forma de la caja es rectangular, orientada SO-NE, aunque sus lados no son perfectos, siendo ligeramente más ancho el lado de poniente. Las medidas son de 1,80 m x 60-50 cm y 40 cm de profundidad. El relleno interior se encuentra muy alterado, consecuencia de la inexistencia de cubierta:

en esta unidad (ue 228) se documentó un anillo de hilo de bronce de sección circular, cuyos extremos se unen en el centro formando una espiral. No documentamos restos óseos (fig. 26).

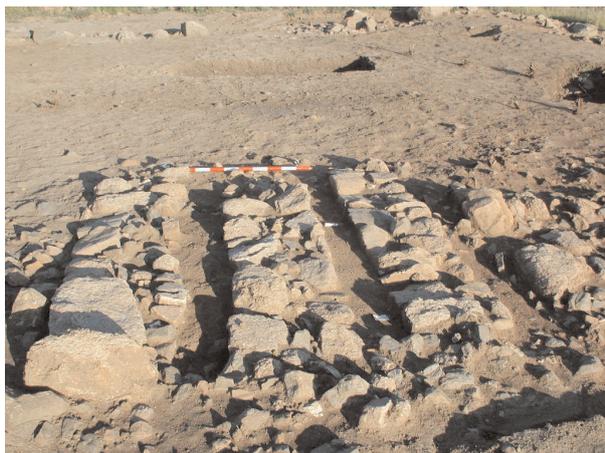
FIGURA 27

Restos del borreum A 23.

La construcción, cuya funcionalidad parece estar relacionada con el almacenaje de grano, presenta claramente una orientación hacia el N para evitar que el grano se malograra, recibiendo así los vientos procedentes del O. La superficie total de la edificación sería de unos 10, 25 m² (fig. 27).

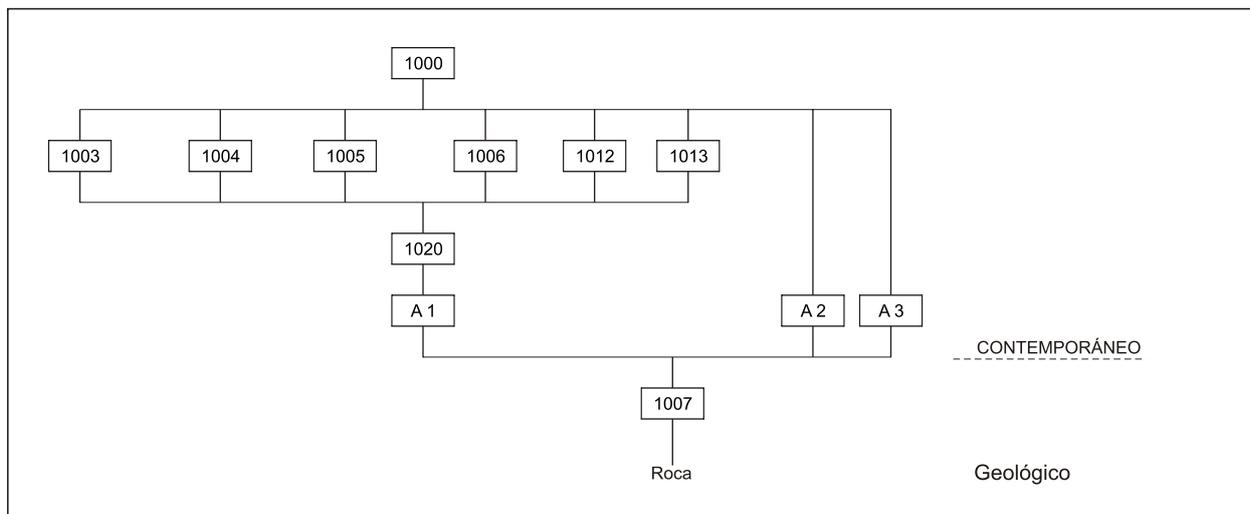
FIGURA 28

Diagrama de unidades y actividades Zona 1.

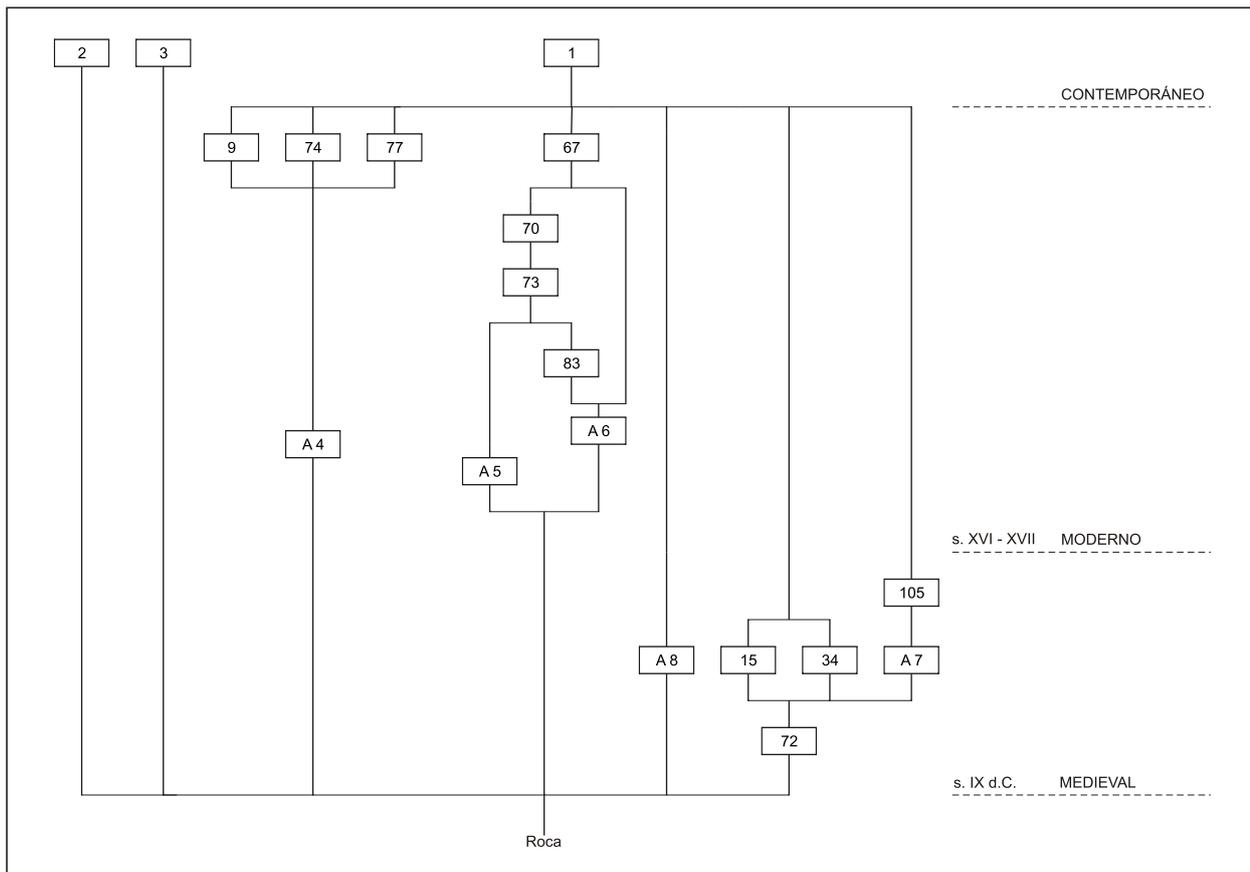
FIGURA 29
 Diagrama de unidades y actividades Zona 2.
