Excavación de un área funeraria de época bajoimperial en torno al acueducto de Los Milagros

Intervención arqueológica en el solar sito en la esquina del Paseo Vicente Navarro del Castillo con la C/ Panaderos de Mérida

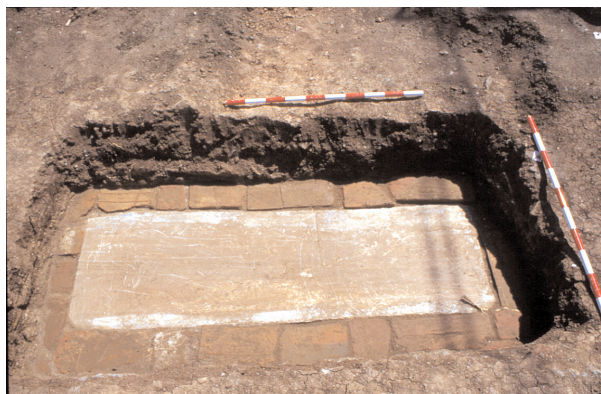
FIGURA 4

Vista de la cubierta de A 1.

Actividad 1: Enterramiento correspondiente a un individuo adulto, en posición decúbito supino con los brazos extendidos a lo largo del cuerpo. La orientación era sureste-noroeste, con el cráneo al noroeste (fig. 4 y 5).

La fosa estaba excavada en la tierra arcillosa (ue 33) y en la roca natural. La sepultura es una caja de ladrillos

con cubierta piramidal. La caja es un lienzo uniforme a base de ladrillos unidos con argamasa que presenta una base de mármol. La cubierta consta de un primer cierre al interior consistente en una placa de mármol que apoya directamente en barras de hierro dispuestas perpendicularmente al eje mayor y sobre los bordes de la estructura latericia. Sobre esta losa se constituye una cubierta formada a base de hiladas superpuestas que se inician con losas de barro cocido que dan paso a ladrillos que conforman una estructura piramidal rematada por una sola hilera de material latericio.

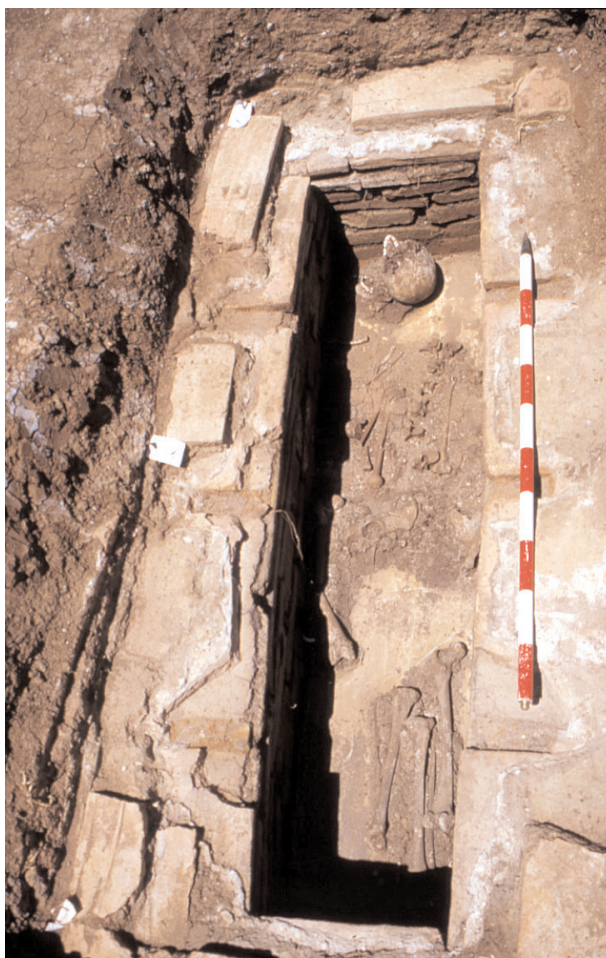
FIGURA 5
Vista del interior de la A 1.

La descomposición del cuerpo se produjo en un espacio vacío, debido a la situación y disposición de los restos. Llama especialmente la atención este punto, ya que aunque los huesos en esta situación de vacío suelen aparecer removidos por filtraciones de agua y otra serie de agentes, en este caso concreto aparecen muy descolocados y además faltan bastantes huesos.

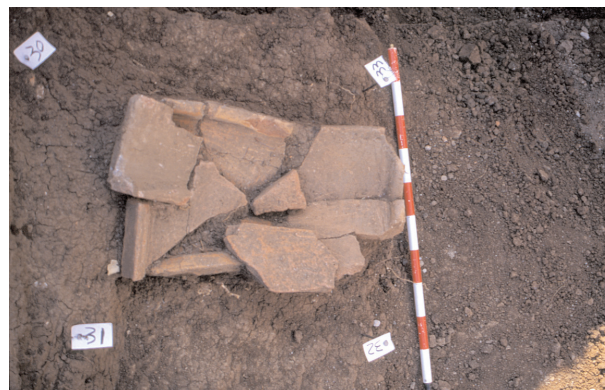
FIGURA 6
Vista de la cubierta de A 3.

Actividad 3: Enterramiento correspondiente a un individuo infantil en posición decúbito supino con los brazos dispuestos a lo largo del tronco y orientado noreste-suroeste, con la cabeza al suroeste. Los restos óseos se conservan en muy mal estado, identificándose sólo los huesos largos y el cráneo que aparece aplastado por la cubierta. No portaba ningún elemento de ajuar. El cadáver fue depositado en una fosa simple excavada en la tierra arcillosa sin ningún revestimiento. La cubierta era plana de tégu-las (fig. 6).

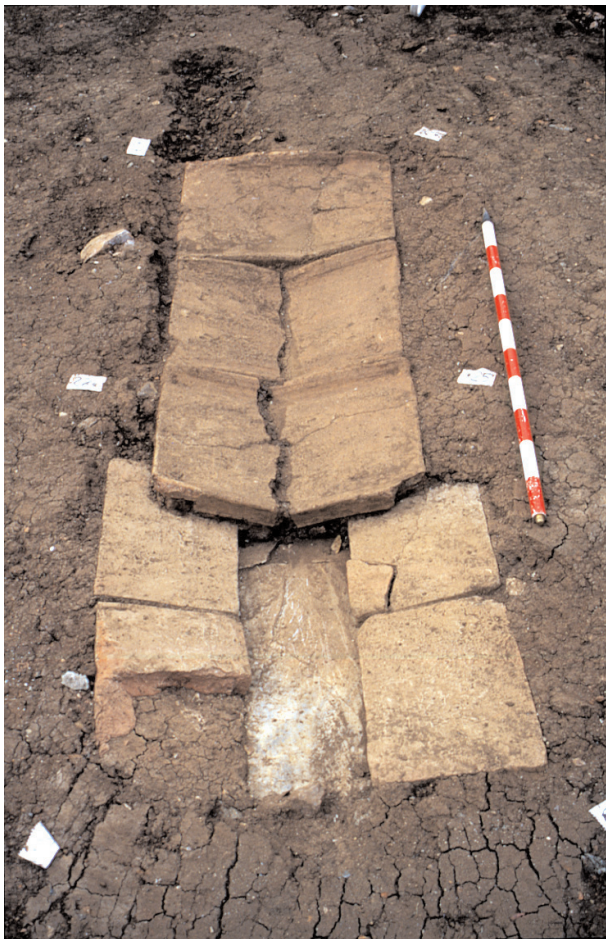
FIGURA 7
Vista de la cubierta de la A 4.

Actividad 4: Enterramiento correspondiente a un individuo adulto en posición decúbito supino con los brazos extendidos a lo largo del cuerpo aunque aparece ligeramente ladeado hacia el este debido a que la placa de mármol que funciona como base se ha roto

y levantado. El esqueleto tenía la cabeza orientada al norte y los pies al sur (fig. 7 y 8).

La tumba estaba compuesta por una caja de ladrillos unidos con argamasa con una placa de mármol reutilizado como base. Las paredes de la caja de ladrillos estaban cedidas hacia el interior de la tumba y la base de mármol estaba rota y levantada hacia arriba.

Presentaba un primer cierre con una cubierta de mármol que apoyaba directamente sobre la caja de ladrillos y sobre tres barras de hierro.

Encima de esta cubierta de mármol aparecía una cubierta de ladrillos y, por último, todo se cubría con tegulas.

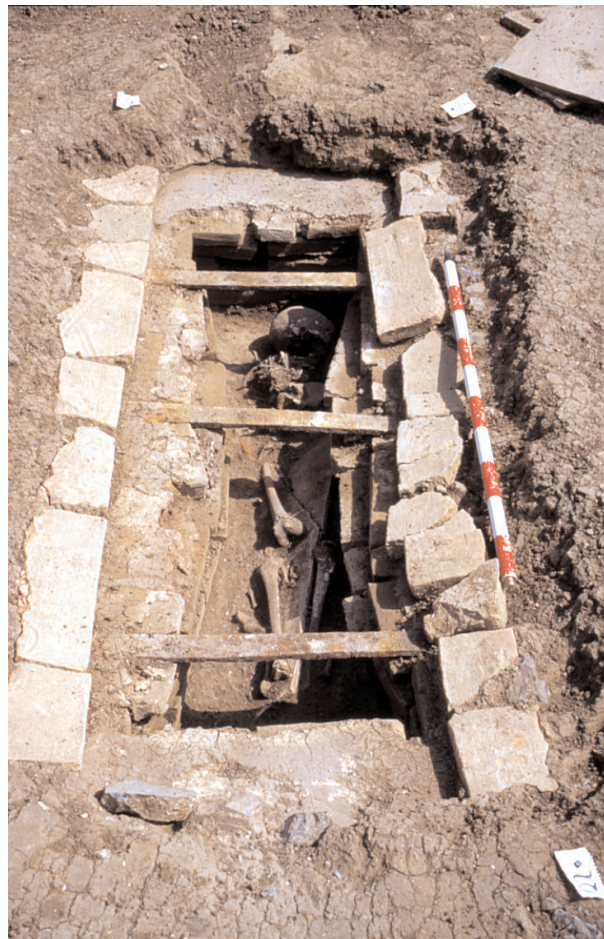
FIGURA 8
Vista del interior de la A 4.

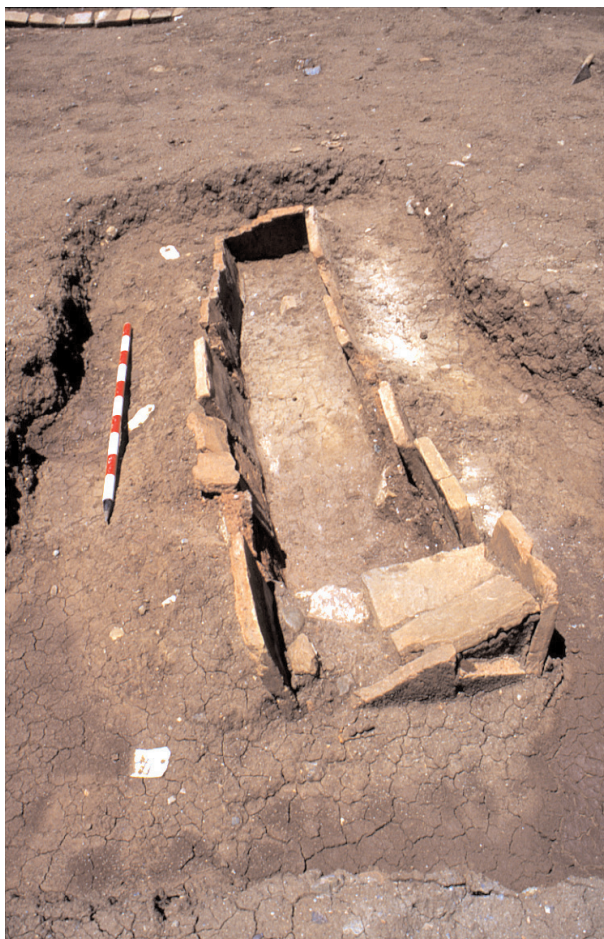
FIGURA 9
Vista de la inhumación A 5.

Actividad 5: Tumba de un enterramiento, posiblemente, adulto pero del que no se ha encontrado ningún resto óseo. Lo que se ha documentado es la caja y un fragmento de cubierta pero el esqueleto no ha aparecido (fig. 9).

La tumba tiene una orientación noreste-suroeste y por la forma que presenta la caja podría ser que la cabeza estuviera al noreste. De la cubierta sólo nos ha quedado un fragmento de ladrillo en la parte de la supuesta cabecera y la caja está realizada con ladrillos dispuestos unos al lado de los otros verticalmente y trabados con tierra. El relleno que aparece dentro de

la caja nos ha dado bastante material cerámico. Destaca en este enterramiento la presencia de diferentes marcas “de alfarero” en muchas de las losas: dos líneas que se cruzan transversalmente, un círculo impreso, una huella de sandalia, etc.

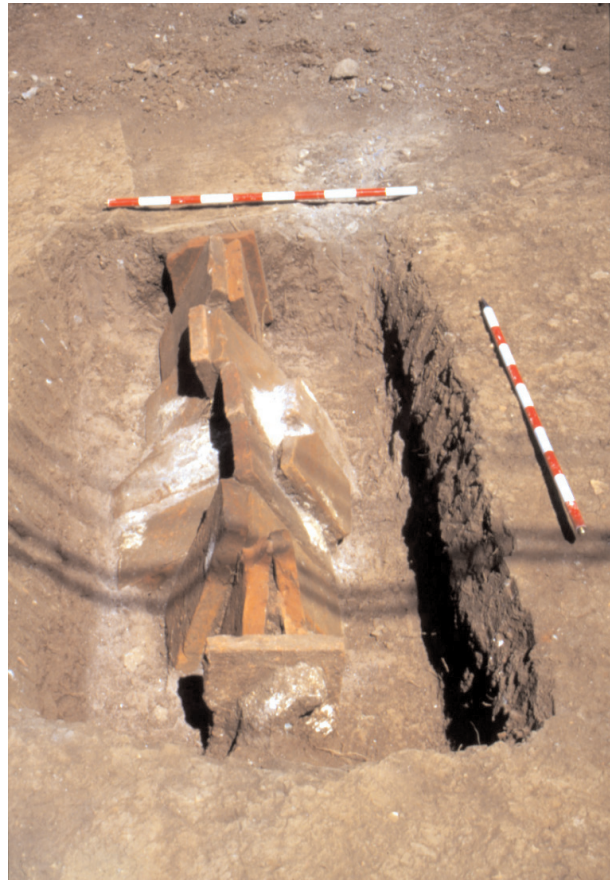
FIGURA 10
Vista de la cubierta de la A 10

La descomposición del cuerpo se hizo en un espacio colmatado y el cuerpo estaba en bastantes malas condiciones debido al aplastamiento que había sufrido por la cubierta (fig. 10).

El cuerpo está enterrado en una fosa con cubierta de ladrillos a dos aguas. La fosa está excavada en la tierra arcillosa, es de forma rectangular y carece de sole-
ría.

La cubierta está constituida por una sucesión de ladrillos colocados apoyando en los bordes de la fosa, en sección triangular. Aparecen apoyados entre sí, unos contra otros, colocándose en sentido longitudinal. Tanto en los laterales como en la cabecera y en los pies aparecen ladrillos que hacen de sostén a los demás y en la cabecera aparece una piedra grande de granito.

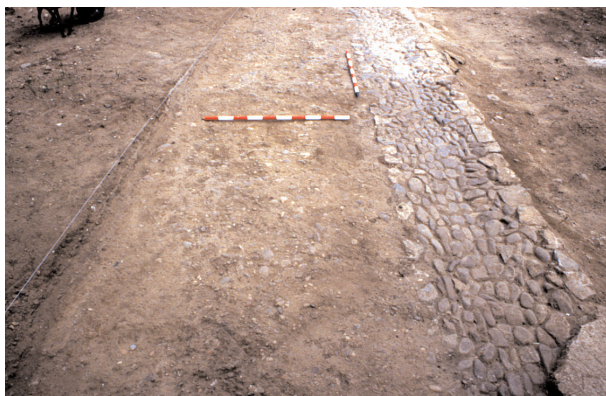
**FIGURA 11**

Vista de los restos contemporáneos.

La siguiente actividad antrópica que nos encontramos en el solar es la ocupación doméstica del espacio en época contemporánea. Se han documentados las estructuras y pavimentos asociados a una vivienda. Nos hemos encontrado con las cimentaciones de muros y tabiques y suelos de cemento y cantos rodados. Los muros estaban contruidos en piedras y cal y los tabiques con ladrillos macizos. La casa tendría la entrada hacía el norte, con forma rectangular y una sola planta (fig. 11).
