Nuevos datos sobre el área funeraria entorno a la Vía a *Caesaraugusta* en las proximidades de *Augusta Emerita*

Intervención arqueológica en un solar de la Avda. Juan Carlos I

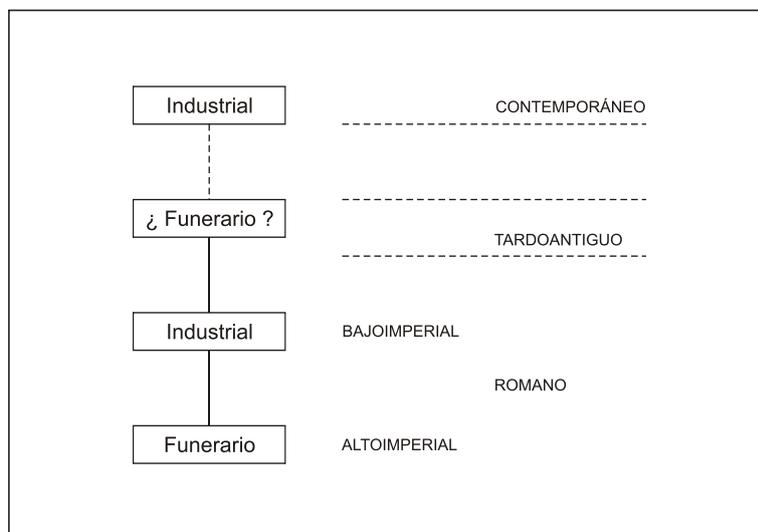
DIAGRAMA OCUPACIONAL

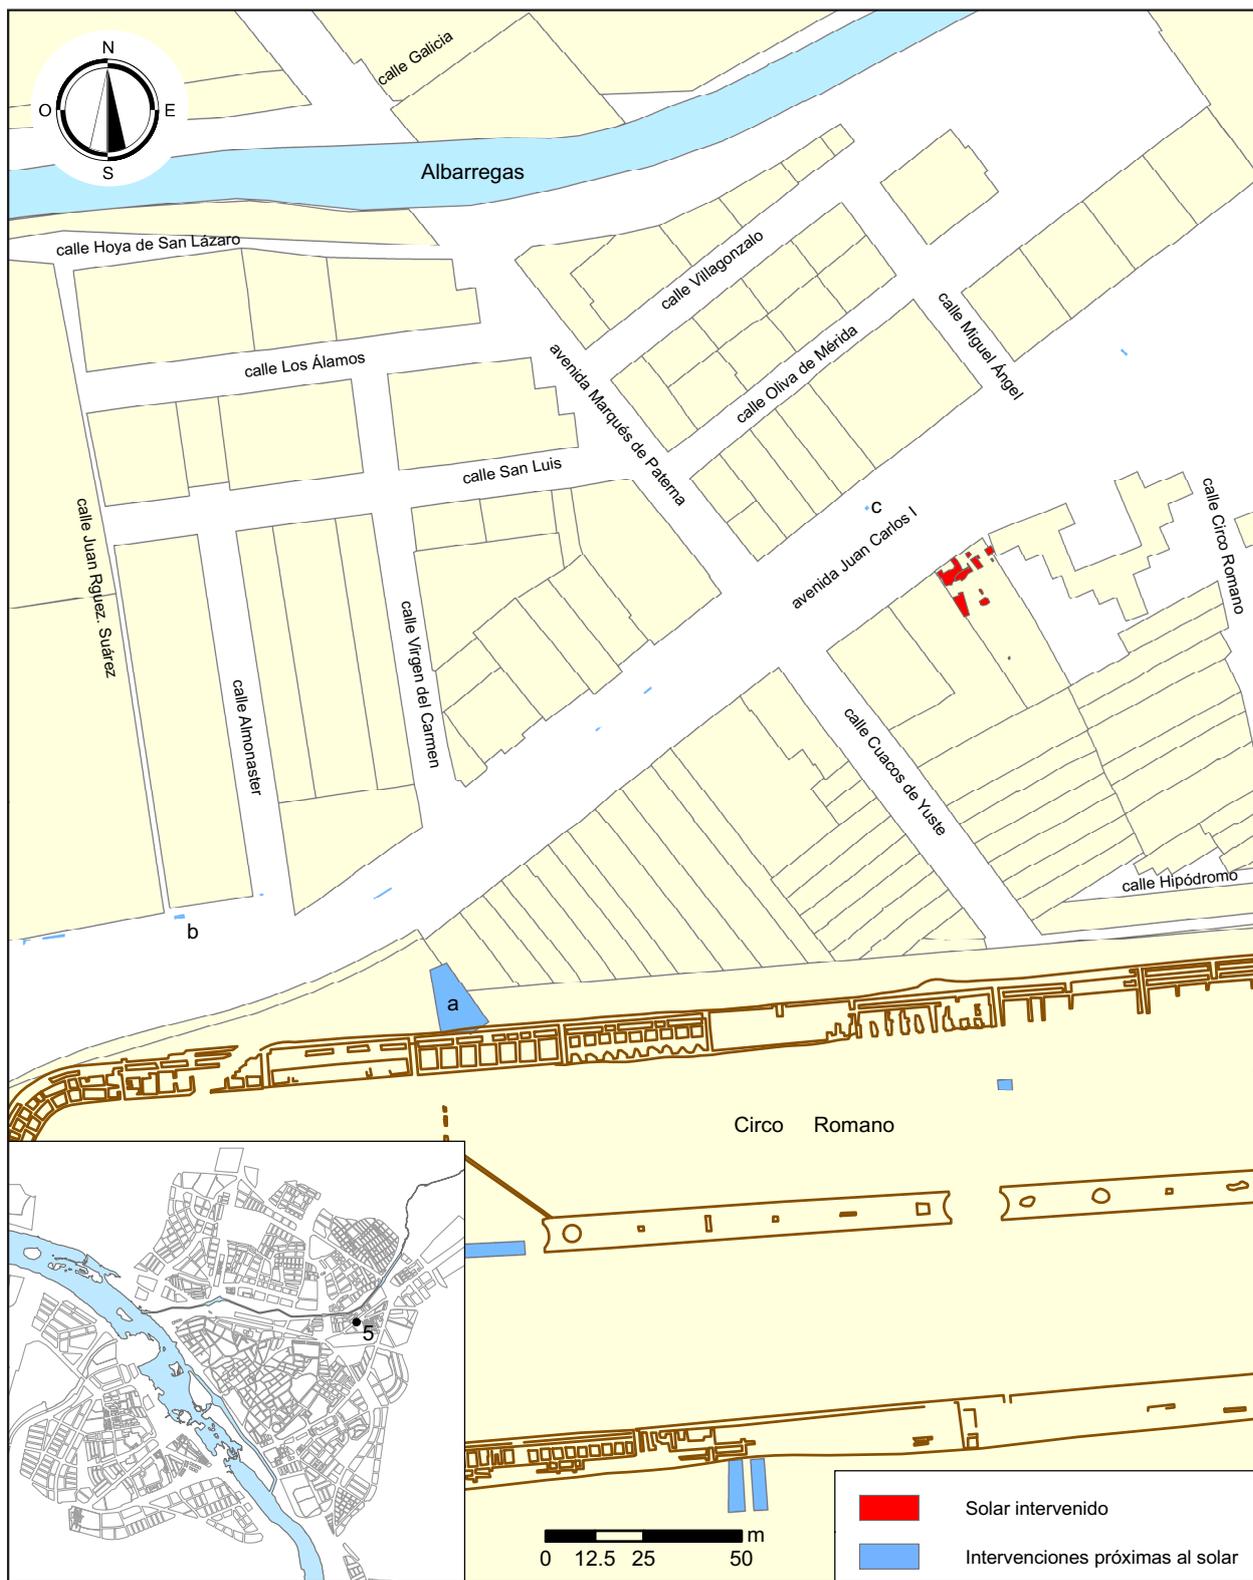
FIGURA 1

Plano de situación y contextualización.

Las intervenciones realizadas en los diversos solares de la zona (fig. 1) han arrojado como resultado la exhumación de sepulturas y edificios funerarios datados en los primeros siglos del Imperio. Así intervenciones en el solar del circo romano y en diversos colectores realizados en la Avenida Juan Carlos I han puesto al descubierto estructuras funerarias que van desde el siglo I hasta el IV d.C.

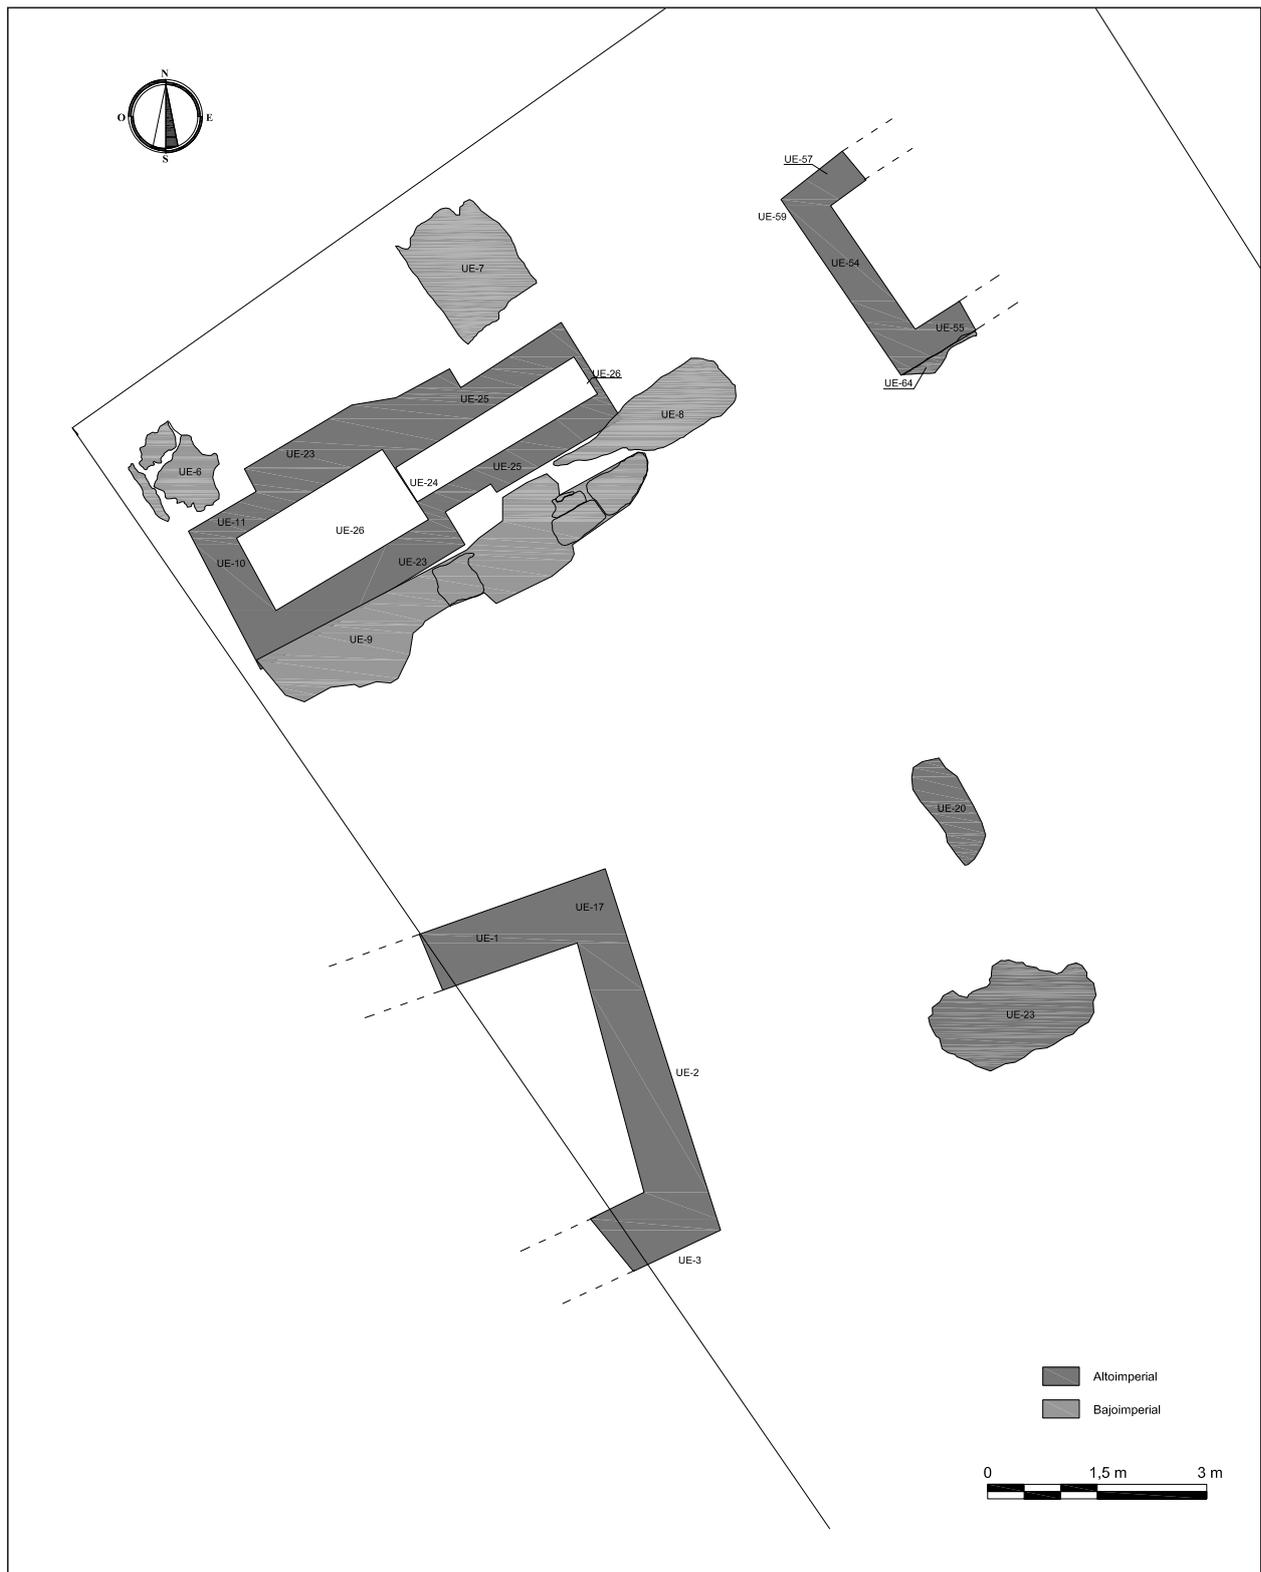
FIGURA 2

Plano diacrónico de los restos hallados en el solar.

Una vez retiradas todas las estructuras contemporáneas y prácticamente debajo de las losas de hormigón se registró la presencia de una fosa (A 2), muy arrasada que se reducía a una acumulación de huesos largos y parte del cráneo, pertenecientes, al menos, a dos individuos y amontonados intencionadamente. No hay que descartar que esta estructura fuese el proceso de un expolio de la misma durante el proceso de construcción de las naves industriales (fig. 2).

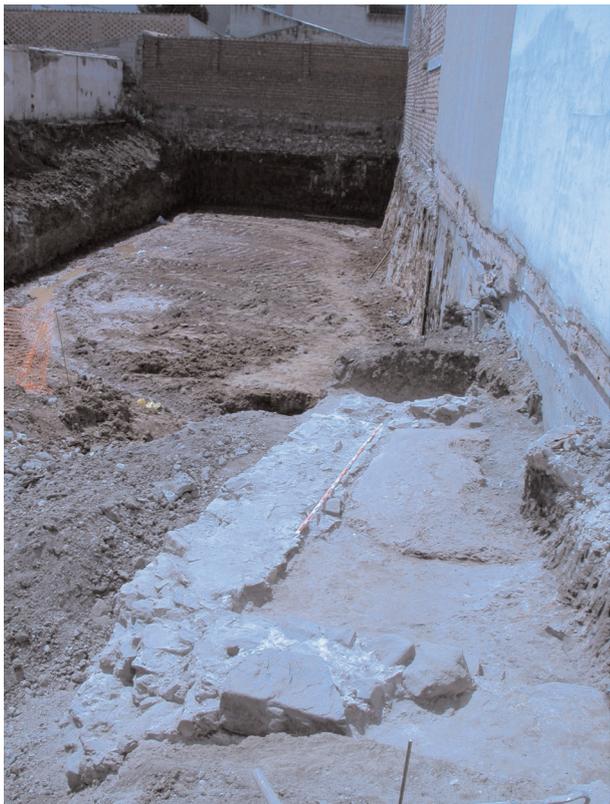
FIGURA 3
Foto mausoleo (A 4).

A una cota inferior y bajo la ue 58, nos encontramos dos edificios de diferente estructuración. El primero de ellos es un edificio de tendencia rectangular (fig. 3), pegado a la medianera del solar colindante, del que únicamente se ha documentado la presencia de tres muros (A 4) de muy buena factura realizados con piedras de diorita de mediano y pequeño tamaño trabadas con cal. En el interior del edificio se registra la presencia de una gran fosa (ue 60) cubierta por niveles de destrucción (ue 56 y ue 63) que no pudo ser

excavada en su totalidad debido al peligro que suponía situarse junto a uno de los muros de la casa vecina y que había cortado parcialmente al pavimento del edificio realizado con mortero hidráulico (ue 4).

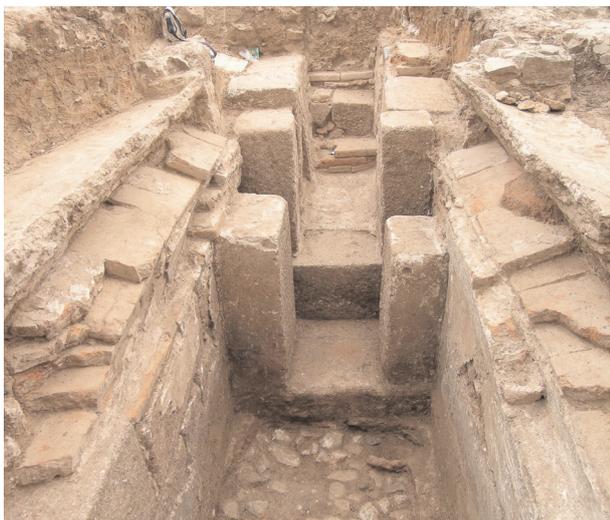
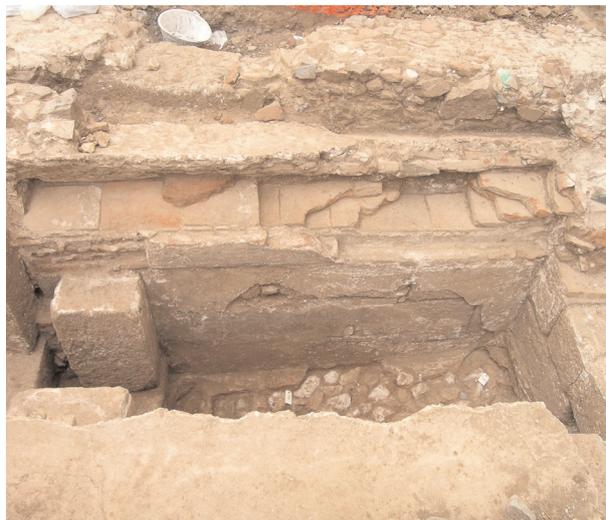
FIGURA 4A Y B
Tumba con cámara subterránea. Visión lateral y frontal.

En el lado norte del solar y pegado a la fachada se registró durante el seguimiento de las obras una nueva estructura (fig 4) cuya entrada está orientada hacia el este provista de un corredor semisubterráneo de 2,25 m de longitud y una anchura de 1,50 m, aunque interiormente deja un pasillo de 61 cm. Estaba amortizada por dos estratos (ue 18 y 19) casi similares donde se registró cerámica común acompañada de *sigillatas* hispánicas tardías, claras tipo C y cerámica de cocina muy fragmentada (fig 5).

Los muros (ue 11 y 22), están realizados con sillares de granito y fragmentos de ladrillo, alguno de ellos dejan ver restos de cal que reviste la pared. El suelo del corredor está realizado con escalones de muy mala factura fabricados de material reutilizado como ladrillos o fragmentos de sillares de granito.

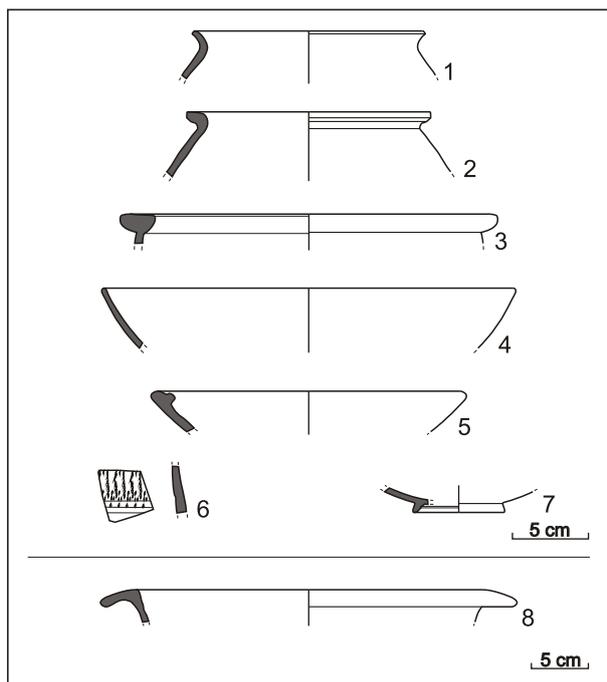
FIGURA 5

Contexto de amortización estructura ue 18 1(2539/18/12), 2(2539/18/11), 3 (2539/18/15), 4 (2539/18/45), 5(2539/18/21), 6 (2539/18/53), 7(2539/18/52), 8 (2539/18/10)

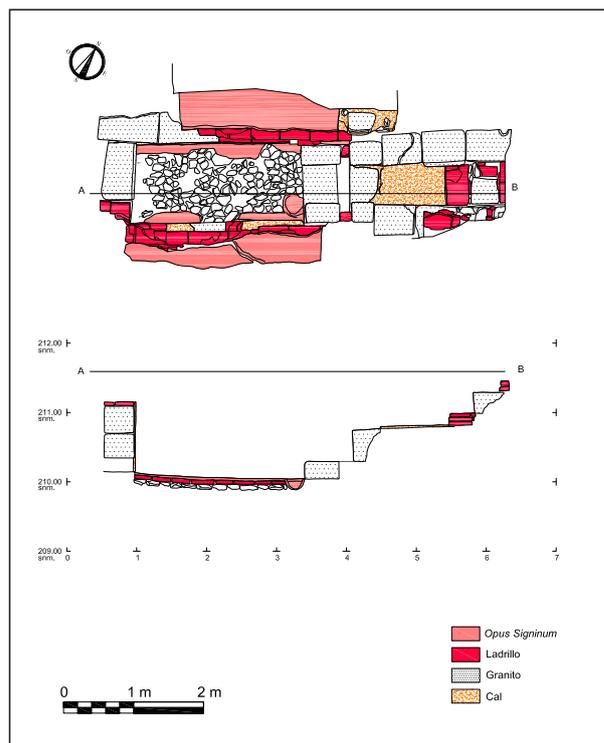
FIGURA 6

Sección de la tumba subterránea

La cámara subterránea tiene forma rectangular con un suelo pavimentado de mortero hidráulico de muy mala calidad, dejándose ver en algunos espacios la preparación de guijarros sobre los que asienta. Posee unas dimensiones de 2,52 x 1,20 m, con los muros revestidos de mortero de cal (fig. 6). Tiene un acceso adintelado realizado con sillares de granito donde iba

la puerta que separaba el corredor de la cámara, ya que se conserva su hendidura. El vano posee una anchura de 55 cm.

La cubierta (ue 23) estaba expoliada de antiguo y realizada exteriormente con una lechada de mortero hidráulico con un espesor de 14 cm que apoya en una bóveda de medio punto totalmente hundida en el proceso de expolio. Está realizada con ladrillos con un módulo de 44 x 30 x 5,5 cm, revestida interiormente con el mismo mortero de cal que posee el resto de la cámara.

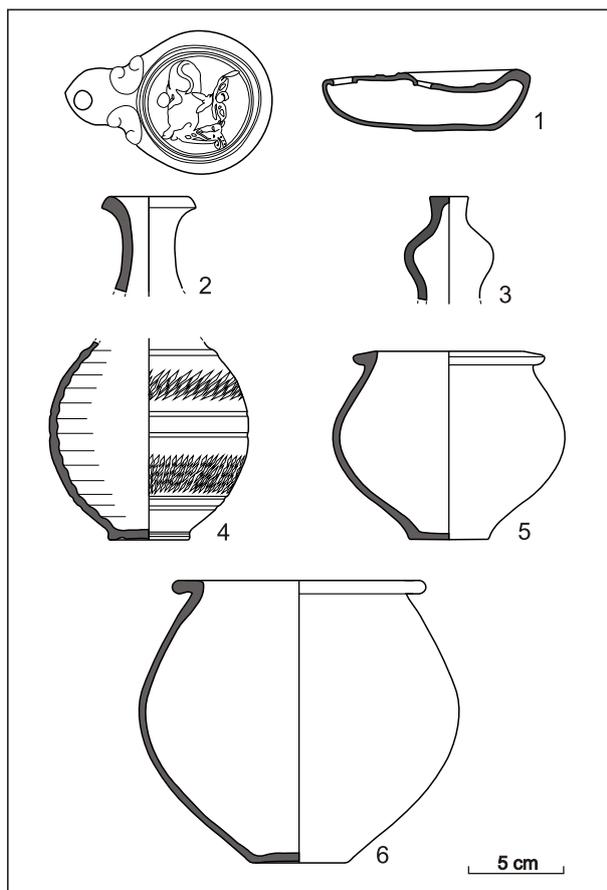
FIGURA 8

Depósito funerario de incineración A 6. 1(8059/22/13), 2 (8059/65/16), 3(8059/25/06), 4(8059/22/15), 5(8059/25/07), 6 (8059/25/17).

En las proximidades de estas tres estructuras funerarias se documentó la presencia de varias fosas excavadas en el nivel geológico (fig. 7). La primera de ella (A 6), contenía los restos de una incineración con su depósito funerario compuesto por cerámica de paredes finas, lo que nos llevaría a una cronología de la segunda mitad del siglo I d.C. (fig. 8).

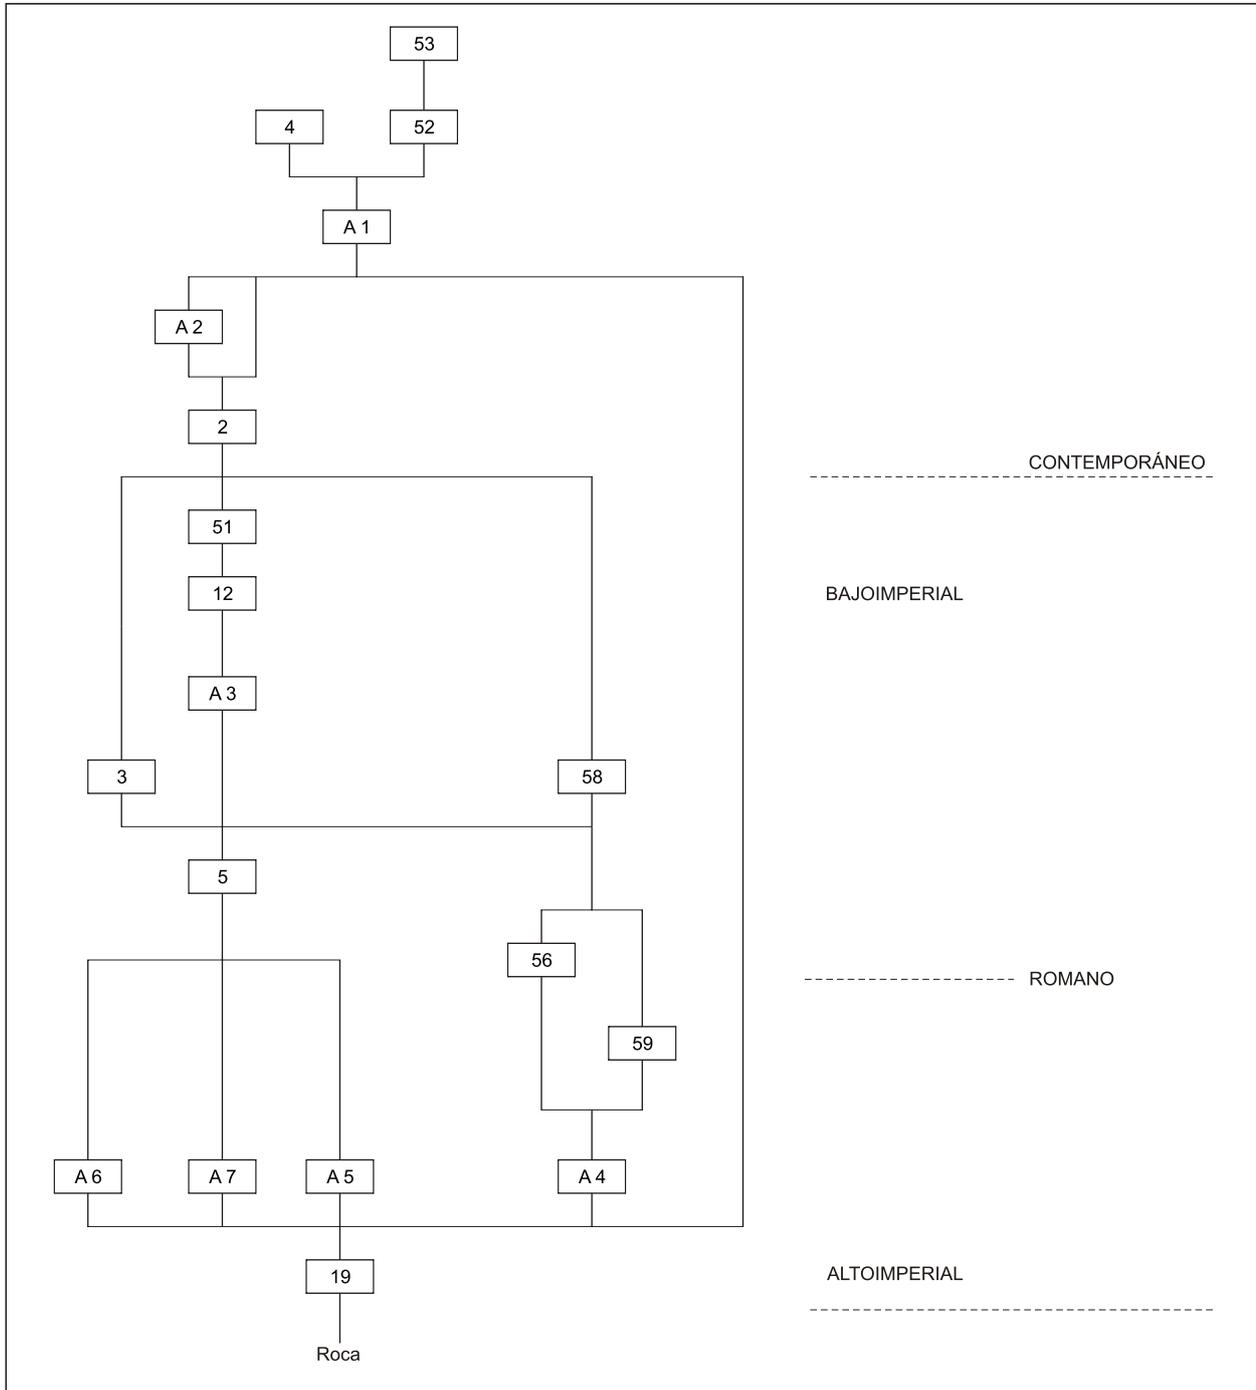
FIGURA 9
 Diagrama de unidades y actividades de la intervención 8089.

En la primera fase de la intervención arqueológica se aislaron 67 unidades estratigráficas y siete actividades, mientras que en la segunda fase se aislaron 26 unidades más con cuatro actividades.

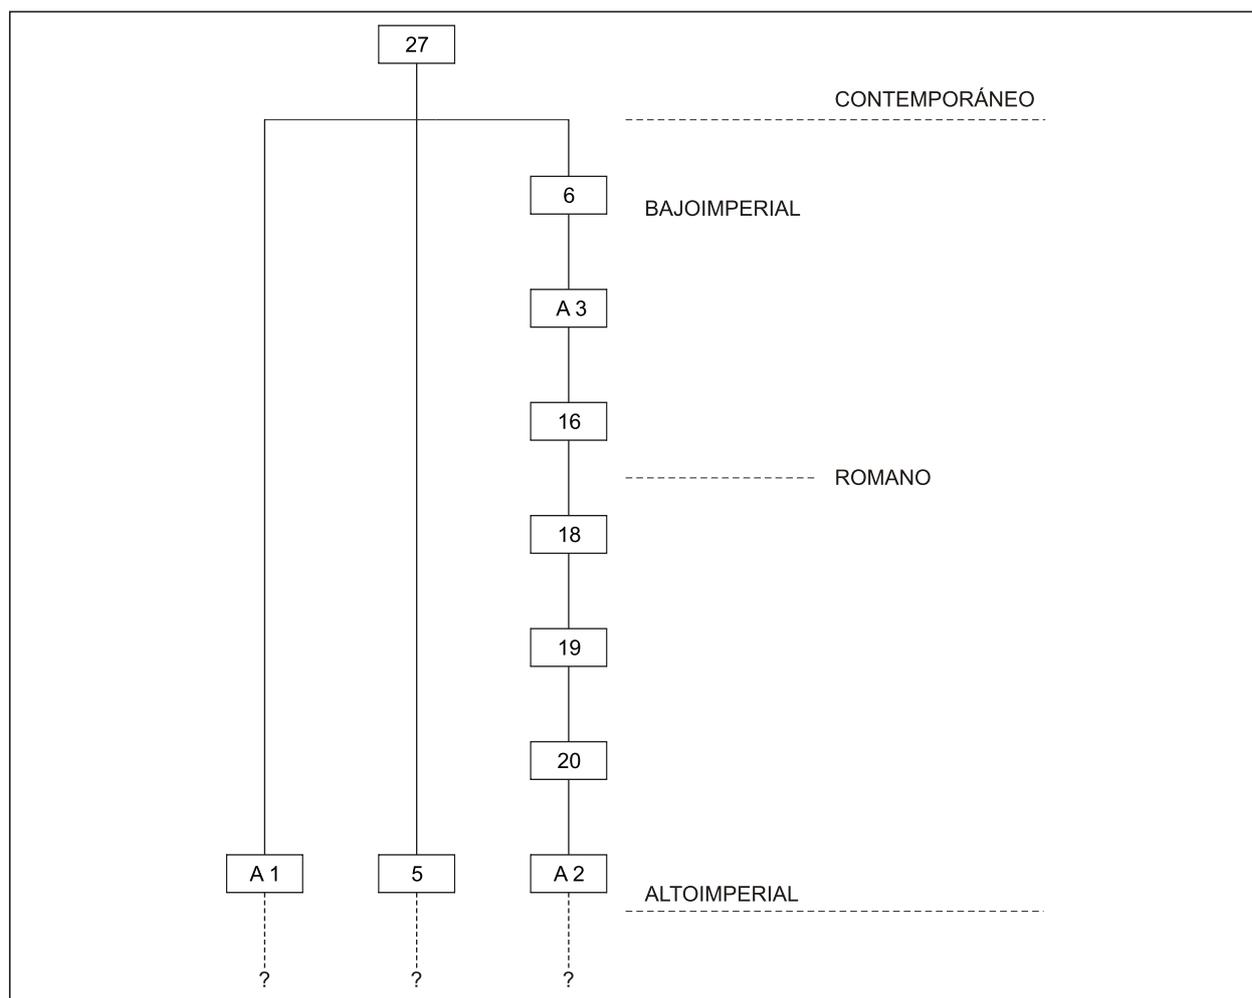
FIGURA 10

Diagrama de unidades y actividades de la intervención 2539.
