# Nuevos datos sobre la red viaria de *Augusta Emerita*

Intervención arqueológica en el solar de la calle Louis Braille, nº 15 (Mérida)

## FICHA TÉCNICA

**Nº intervención:** 1025.

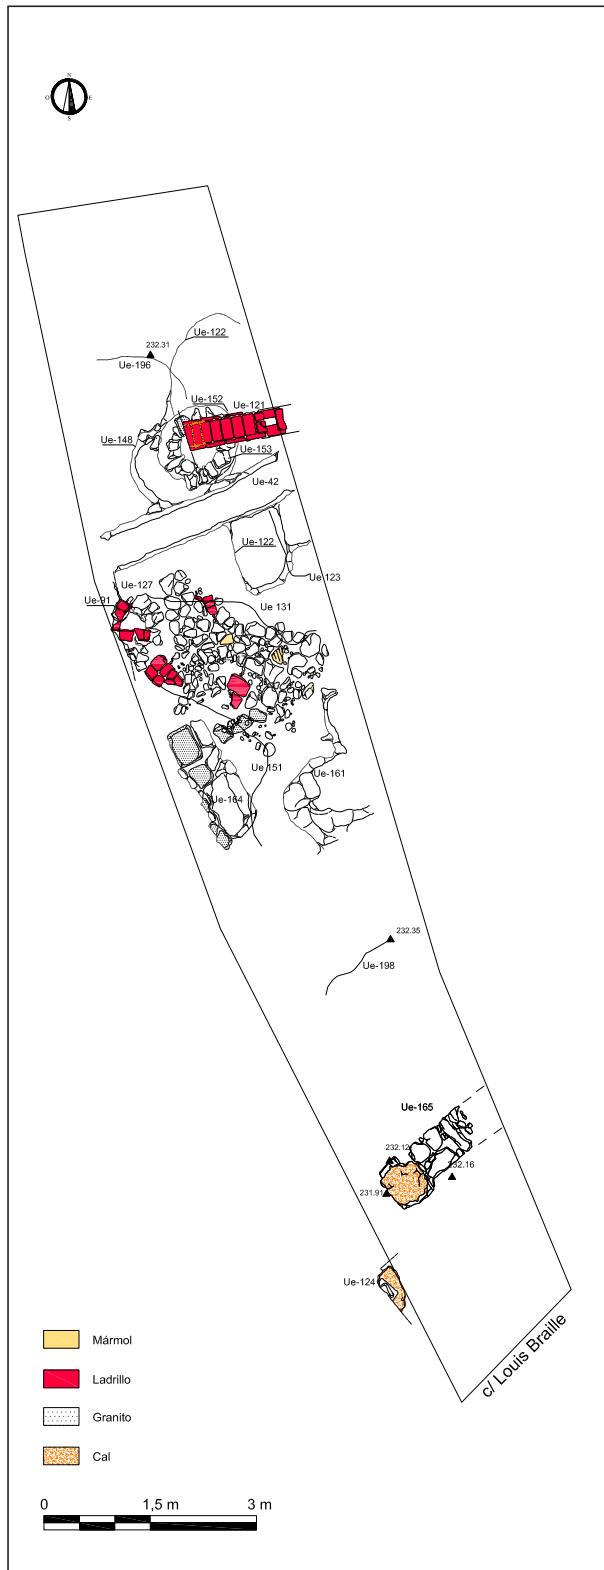
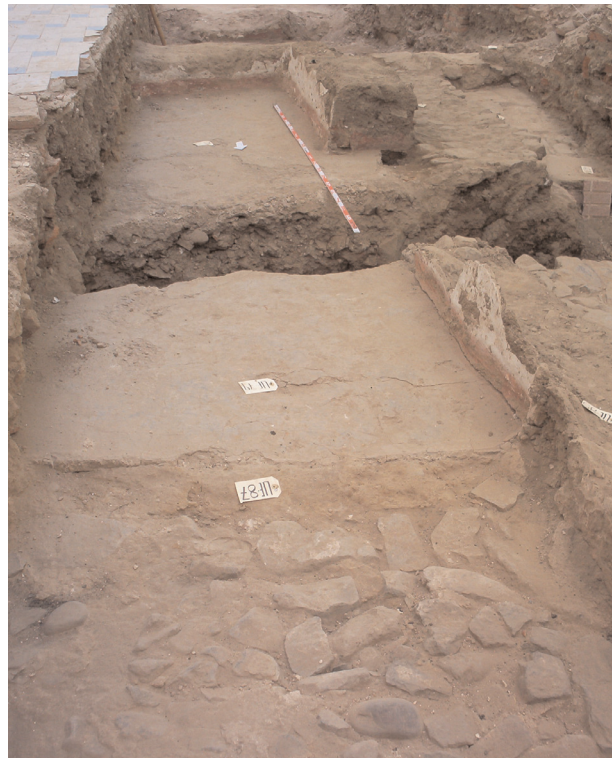
FIGURA 3  
Restos de la casa contemporánea.

documenta otra vivienda A 3, también de época contemporánea (fig. 3).

La vivienda cuenta con distintas estancias dispuestas en batería con respecto a un largo pasillo situado al oeste del solar. Estas dependencias se realizan con muros cuya fábrica presenta un zócalo en el que se reutilizan distintos materiales constructivos, incluidos piedras de calzada y restos de sillares, con alzados a base de tapial y cimentaciones apoyadas en tierra. Sus pavimentos, de cal y empedrados mayoritariamente, apoyan sobre estratos de relleno cuya potencia oscila entre los 16 y 36 cm.

excavación); con la superficie de tierra apisonada que se le adosa; y con la superficie de piedra y ladrillo ue 117, aunque no queda clara su relación con esta fase porque físicamente se hallan separados entre sí por las fosas de cimentación de A 2 (fig. 3).

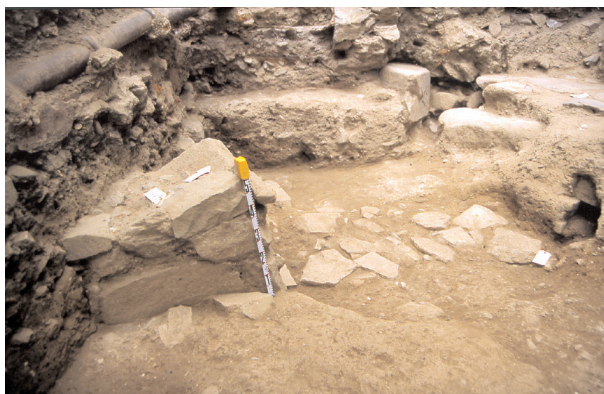
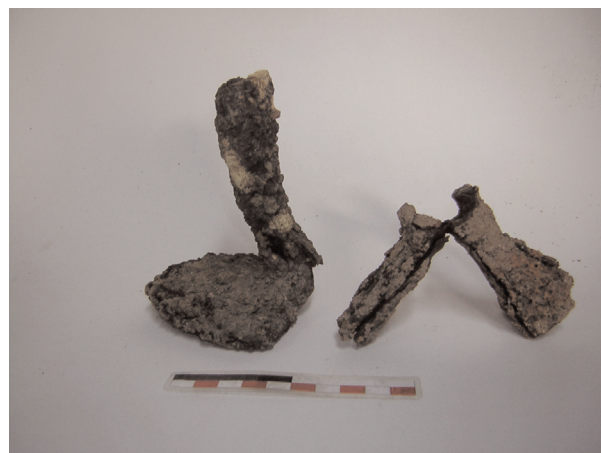
FIGURA 8

Azada y hacha encontradas en el relleno de amortización de un silo andalusí (1025.185.18 y 1025.185.19 respectivamente).

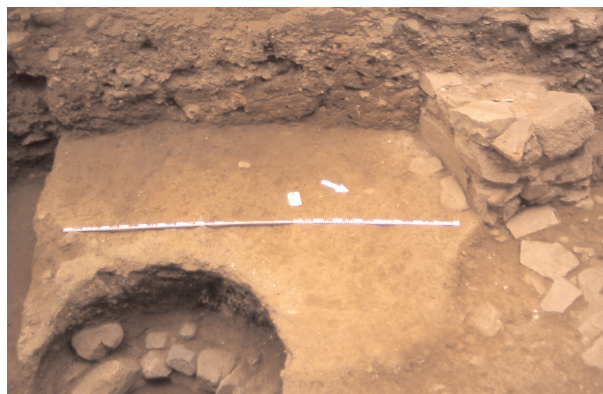
FIGURA 9

Detalle de A 6, muro y suelo tardoantiguo-visigodo (s. V-VI).

Al período tardoantiguo corresponde la actividad 6 (fig. 9), formada por un muro de dirección suroeste-noreste, fabricado a base de piedras de diorita de mediano y gran tamaño en los laterales y en el interior piedras de granito y diorita de mediano y pequeño tamaño y fragmentos de ladrillo, aparece trabado con tierra y conserva unas dimensiones de 211x62x67 cm (al oeste se adentra bajo el perfil de la excavación); la superficie que se le asocia, muy alisada, formada por tierra marrón parduzco de textura

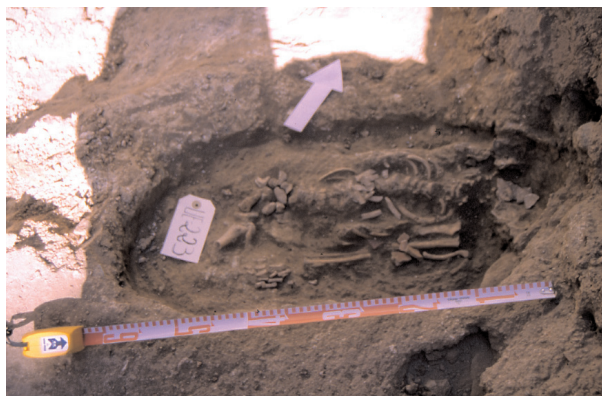
**FIGURA 10**  
*Restos de una inhumación infantil de época tardoantigua.*

Los restos del enterramiento infantil (A 8) con rito de inhumación, también se encuadran en época tardoantigua (fig. 10). La fosa excavada en la tierra, presenta una forma ovalada, con orientación noreste-suroeste, conserva unas dimensiones de 62x30x8 cm, la inhumación aparece en posición *decubito supino*, con el cráneo girado al sur, el brazo izquierdo extendido paralelo al cuerpo, con la mano vuelta hacia la zona pelviana, el brazo y mano derecha no se conservan y las piernas aparecen cortadas conservando únicamente 12,07 cm de húmero. Su longitud total es de 53 cm. Aparece cubierto por el estrato ue 222 formado por tierra de color amarillento, de textura arenosa y suelta mezclada con escasos fragmentos de cerámica *terra sigillata*, de pintura mural romana y, al igual que se ha documentado en otras inhumaciones infantiles de esta ciudad, halladas intramuros (Sánchez 1996,131), no se ha documentado ningún tipo de ajuar funerario asociado a este enterramiento.

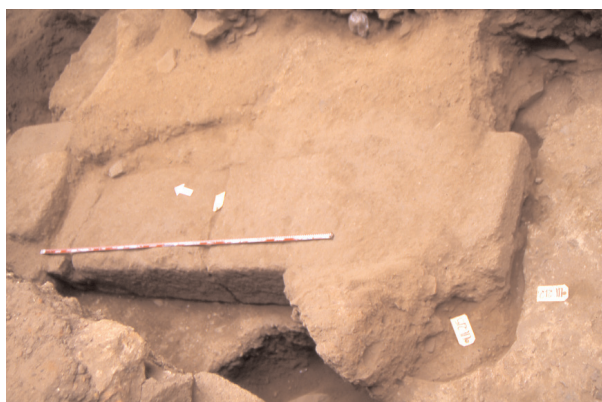
**FIGURA 11B**  
*Vista de las estructuras de época romana.*

Los restos mejor conservados, los muros de la actividad 7 (fig. 11) y el canal A 9, corresponden al período romano altoimperial (siglos I-II). Se trata de una estructura muraria (ue 213) de dirección noroeste-

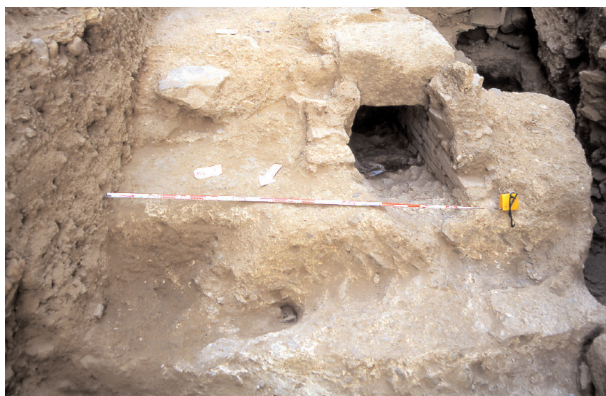
**FIGURA 12A**  
*Detalle del canal.*

Junto al muro 215 y separado físicamente por la fosa de cimentación contemporánea (ue 52) y la fosa (ue 202) de robo del pavimento de la vía sur, hay que hacer mención a la presencia del canal A 9 (fig. 12), formado por una fosa alargada excavada en la roca, que corta también parte de la bóveda de una cloaca, y sus paredes fabricadas a base de pequeñas piedras y fragmentos de ladrillos trabados con argamasa de cal,

con juntas anchas de entre 5 mm y 1 cm. Conserva unas dimensiones de 1,63 m de longitud por 60 cm de anchura. La cloaca a la que vierte el canal de desagüe, aparecido en el perfil sur de la excavación se ha podido constatar aprovechando el corte realizado en la bóveda por la fosa contemporánea ue 106, pero ha resultado imposible documentarla por aparecer dentro del perfil.

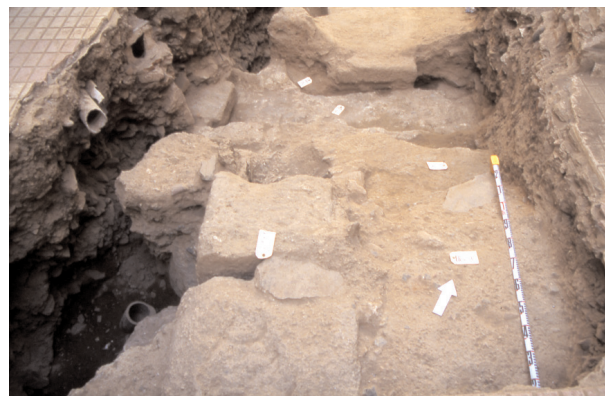
**FIGURA 12B**  
*Detalle de la cubierta del canal y de la capa de rudus.*

De época romana son también las dos vías documentadas. En el extremo sur de la excavación, cortado por la zanja de A 9, se conserva el estrato ue 210 o *rudus* (fig. 12), con claro buzamiento norte-sur y compuesto por una capa de tierra de color anaranjado y textura arenosa muy compactada, de 32 cm de potencia. Tanto al sur como al oeste el estrato se adentra en el perfil por lo que se documenta una extensión de 1,90 m de longitud por 1,76 m de anchura. Bajo el citado preparado de la vía, aparece una superficie de *opus signinum* más o menos lisa, con un ligero buzamiento sur-norte, de entre 7,5 cm y 38 mm de potencia.

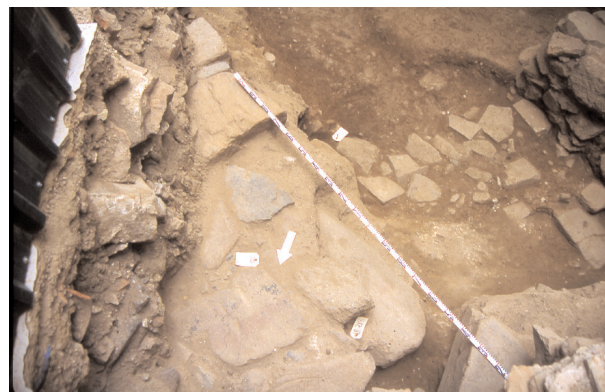
**FIGURA 13**  
*Detalle de las vías ue 217 y ue 218.*

En el extremo noroeste del área intervenida se documenta otra vía, un nuevo tramo de *cardo minor* (fig. 13), con orientación noroeste-sureste, casi norte-sur. La longitud total conservada es de 2 m por 60 cm de anchura máxima. Primero se documenta un recrecido (ue 217) de 20 cm de potencia, el material colocado en su superficie de uso, *summa crusta*, son losas de granito y dioritas de grandes dimensiones y tonalidades rosáceas y azuladas, su superficie aparece muy pulida, se encuentra cortado por la fosa (ue 38) de cimentación contemporánea. Bajo ella otra superficie de uso de 19 cm de potencia, fabricada a base de losas de diorita y granito de gran tamaño, con los bordes redondeados (posible bordillo) sobre un preparado de tosca machacada, cal y algunos cascotes menudos.

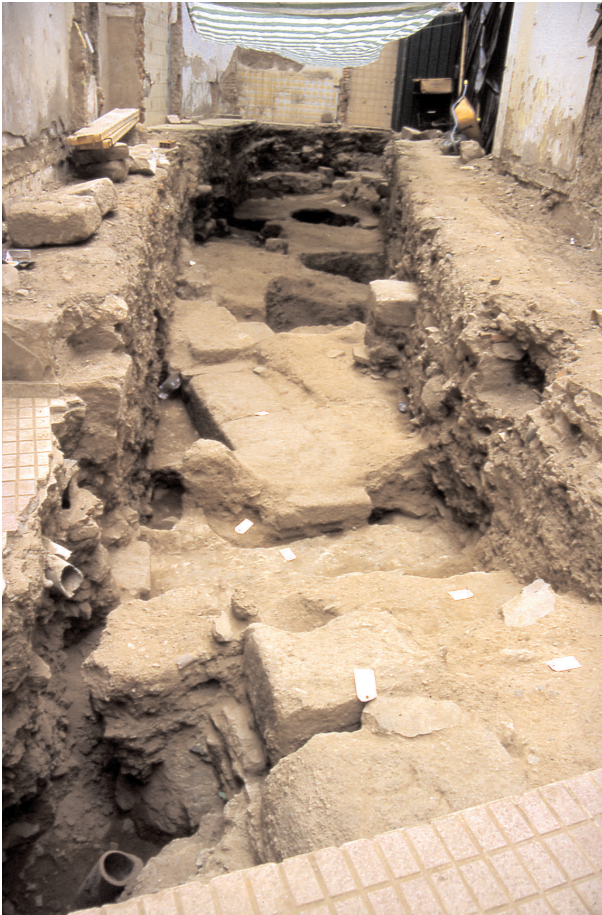
**FIGURA 14**  
Vista general de la excavación.
