# Evolución y transformación de un *cardo minor* y su *margo* desde época romana hasta nuestros días

Intervención arqueológica realizada en el solar nº 5 de la calle Adriano (Mérida)

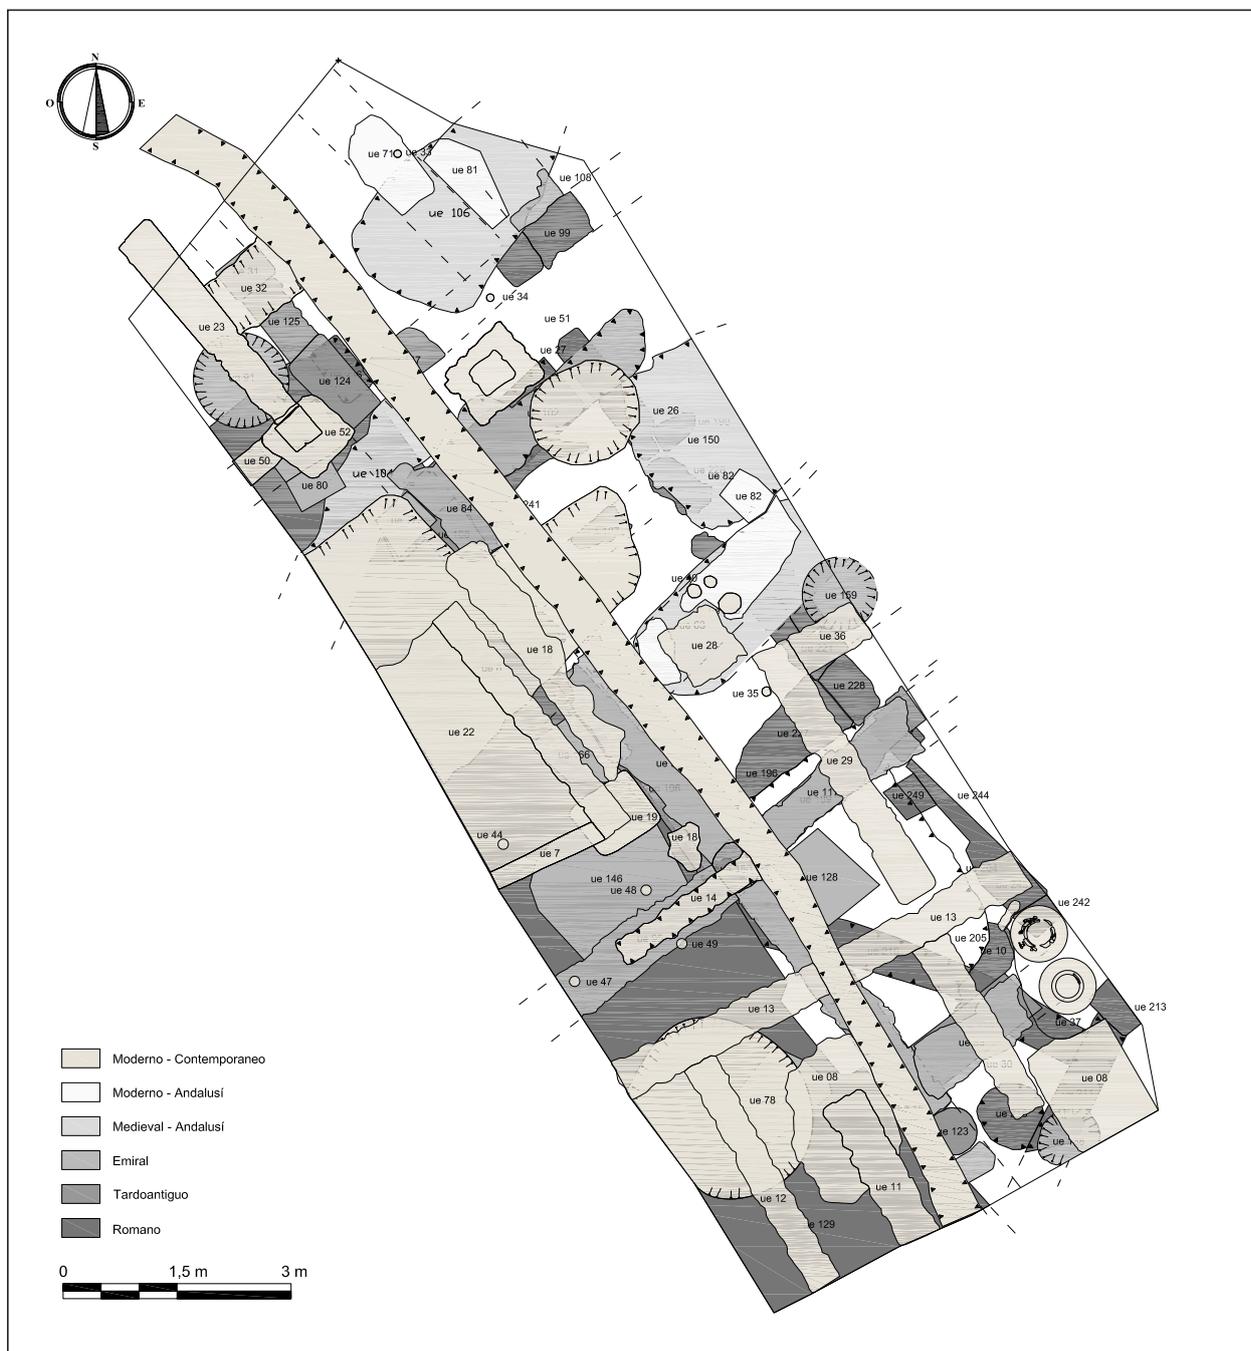
FIGURA 2

Plano diacrónico de los restos ballados en el solar.

## DESARROLLO DE LA INTERVENCIÓN (fig. 2)

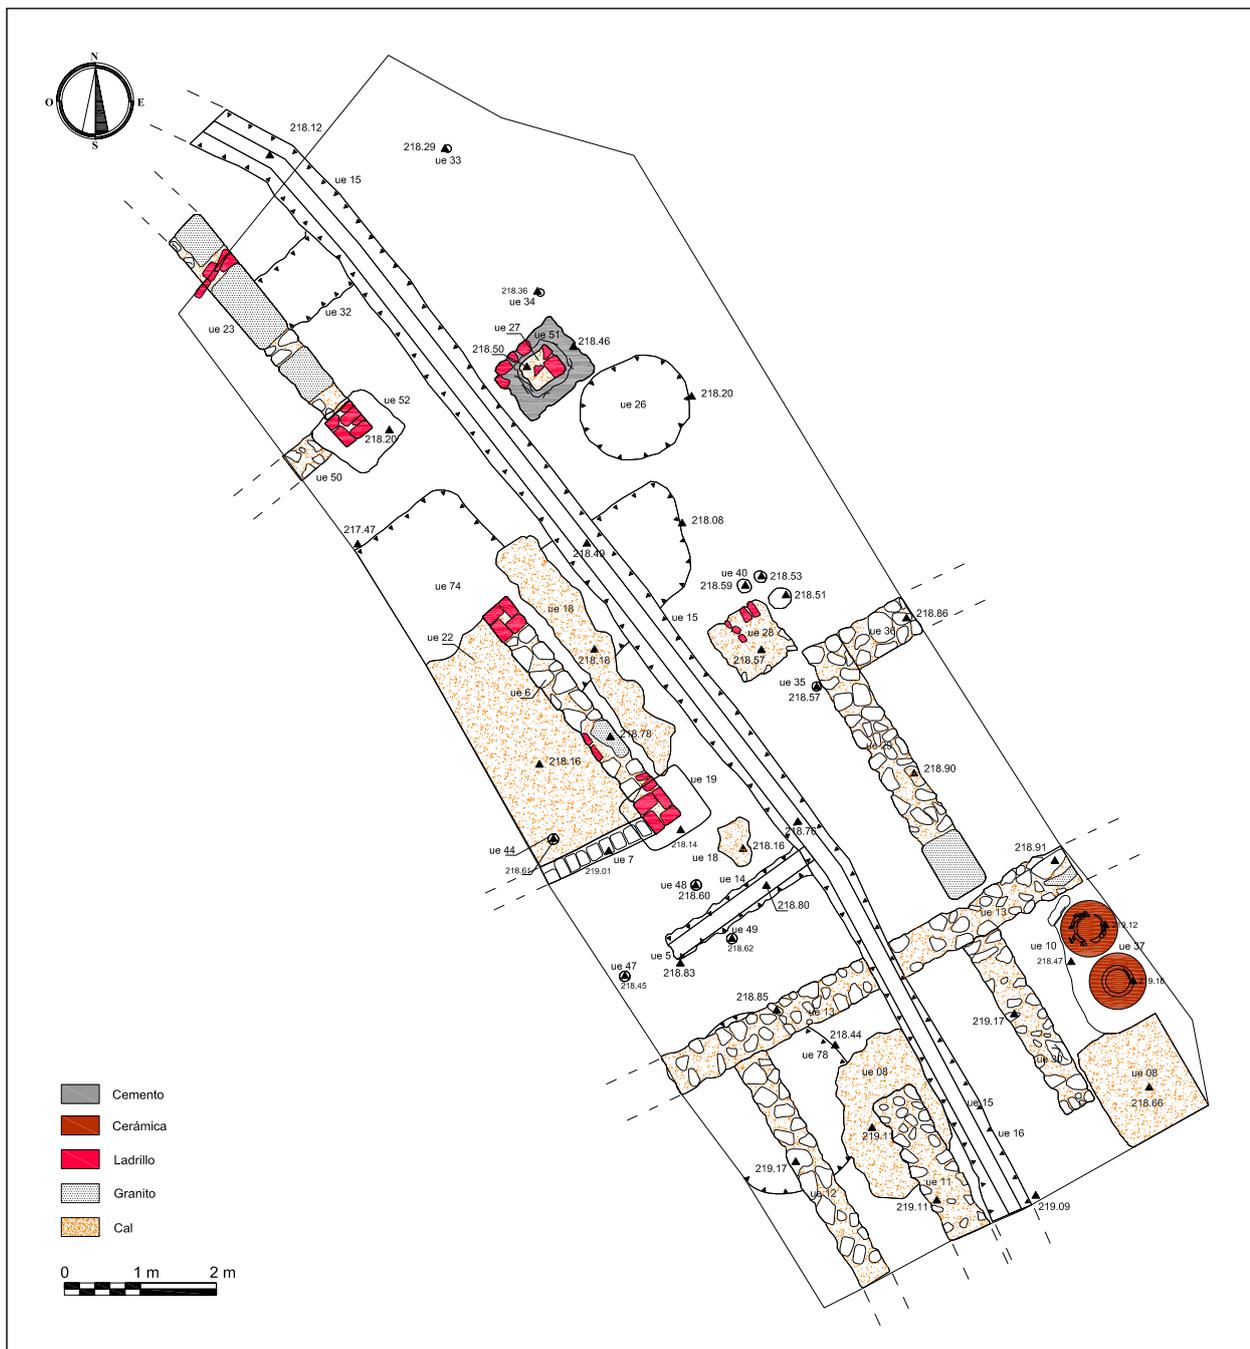
FIGURA 3  
Planta de los restos de época moderna y contemporánea.

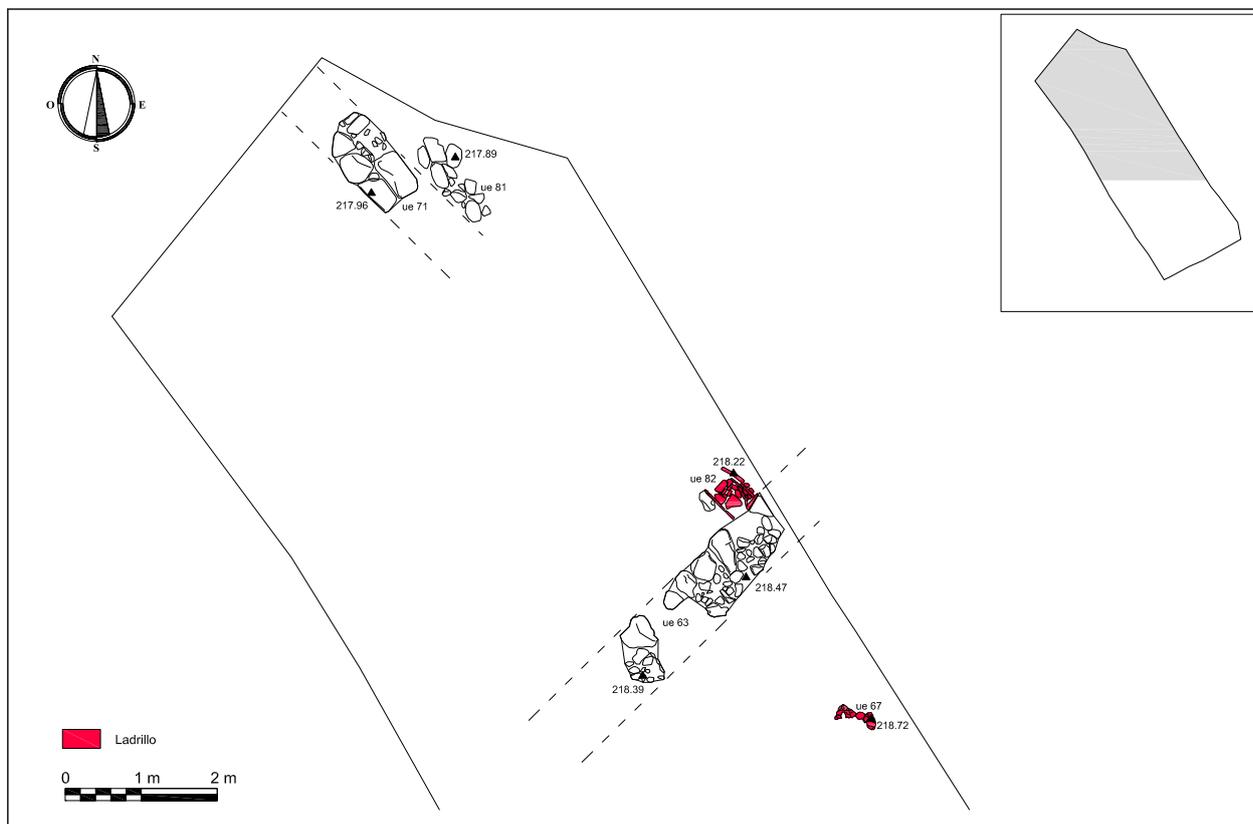
FIGURA 4

*Planta de las estructuras situadas en un momento indeterminado entre época andalusí y época contemporánea.*

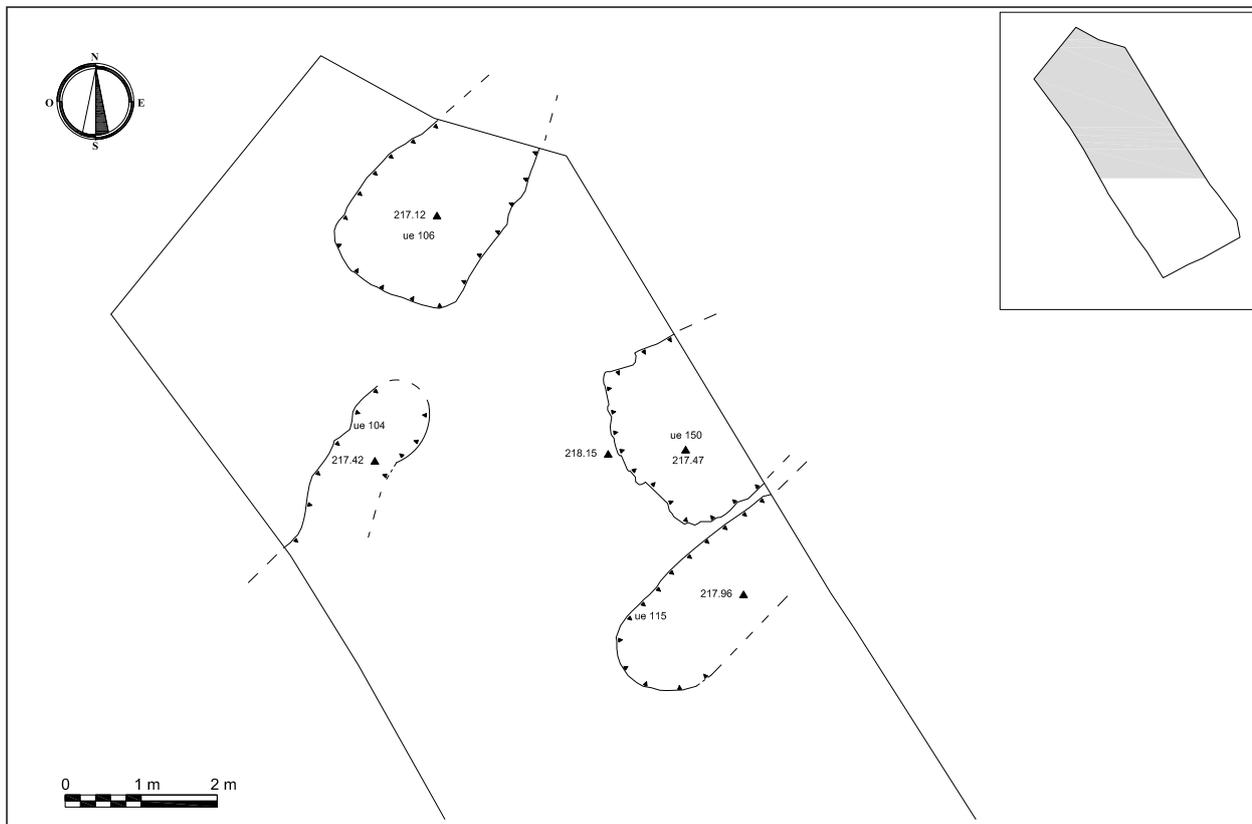
FIGURA 5

Planta de las subestructuras andalusíes posteriores a la ocupación doméstica emiral.

ue 150), que estaban realizadas en niveles de tierra y perforaban, en algunos casos, estructuras anteriores (fig. 5). De la fosa ue 104 apenas pudimos determinar su planta y dimensiones ya que continuaba por el perfil O y, a su vez, estaba afectada en gran medida por la fosa mencionada anteriormente ue 74. El relleno que colmataba esta zanja (ue 100) estaba compuesto por una tierra de color negruzco, heterogénea, con bastantes restos de materia orgánica y, más residualmente, algunas piedras y fragmentos de material latericio; este estrato de relleno no ha aportado una cronología precisa, pero probablemente se sitúa dentro de los límites cronológicos de la etapa medieval islámica. La fosa ue 106 estaba situada en la parte norte del solar y continuaba bajo el perfil este. Su planta era irregular, con una longitud documentada hasta el perfil de 2,90 m por 1,50 m de anchura, perforaba estructuras más antiguas, con una profundidad desde su superficie de 1,10 m, hasta llegar a la roca natural. El relleno que la colmataba (ue 105) estaba compuesto por tierra de color negro de textura muy suel-

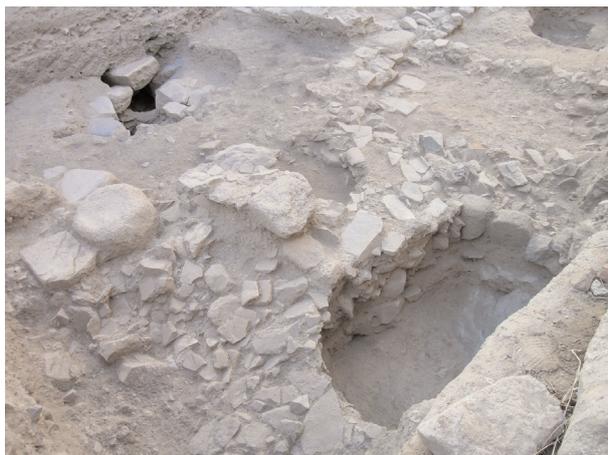
FIGURA 6

*Vista de los niveles de destrucción desde el ángulo suroriental del solar. (En primer término la ue 122 entre los muros ue 83, ue 141 y el fuste ue 123).*

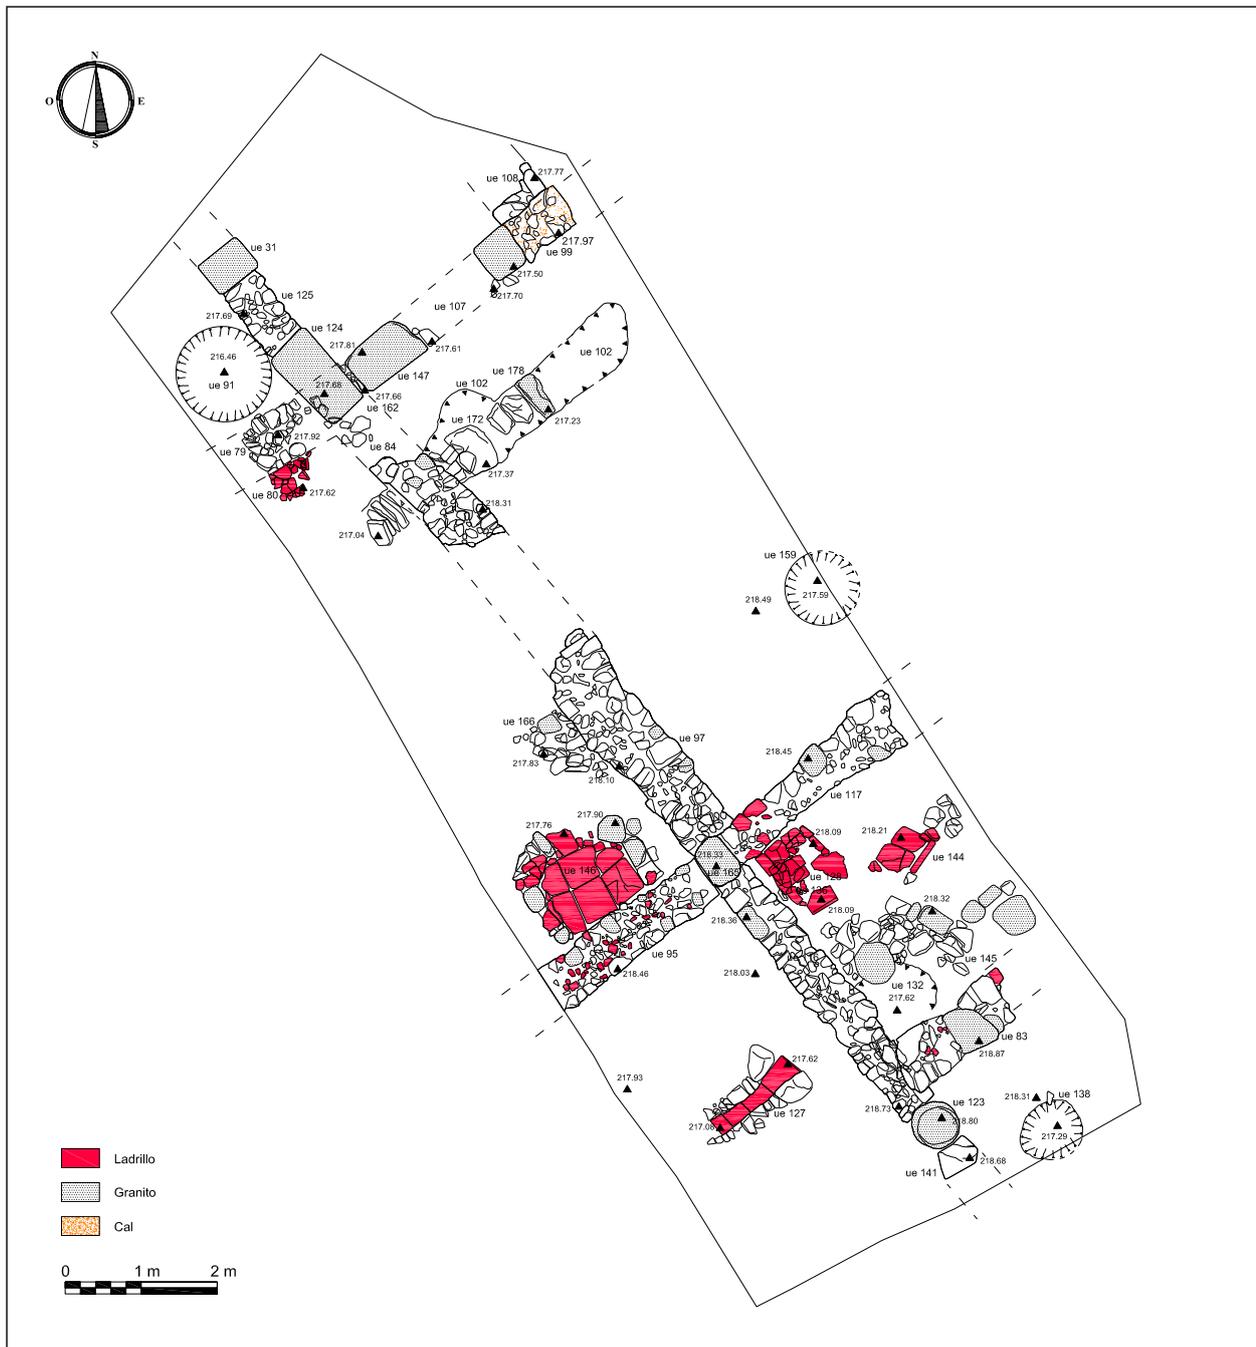
FIGURA 7  
Planta de las estructuras de la etapa emiral.

Con una relación de anterioridad a estos contextos aparece la primera articulación espacial documentada en el solar (obviando, lógicamente, la vivienda del s. XX), (fig. 7). Se documentaron una serie de muros, con sus superficies y subestructuras asociadas (A 10, A 11, A 12, A 13 y A 14) que dividían el espacio de la excavación en 8 ámbitos o estancias (todas documentadas parcialmente) con un marcado uso doméstico. Empezaremos la descripción desde el lado sur del área abierta (que limitaba con la intervención realizada ese mismo año en un solar colindante con el n° de registro 8075). La primera habitación situada en el ángulo suroriental del corte estaba delimitada por el muro ue 83 en su lado norte y por las unidades 141, 123 y parte de ue 116 por su lado occidental. Los cierres de los lados oriental y meridional de la estancia (este último tendría que aparecer en la excavación n° 8075) no se han documentado al continuar bajo las

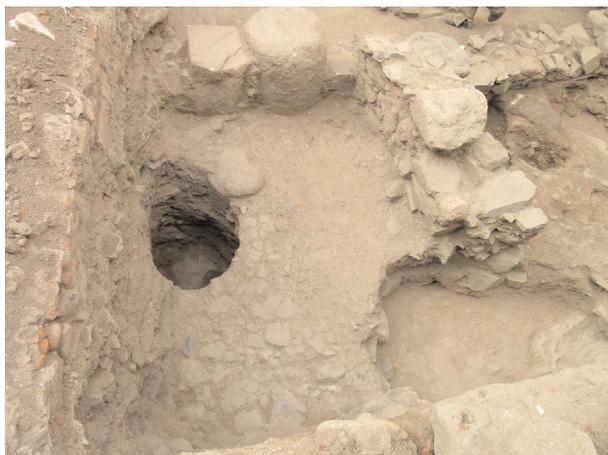
**FIGURA 8**

*Estancia suroriental con el suelo ue 152 y la subestructura ue 138 (fase emiral).*

medianeras de seguridad. El muro ue 83 tenía un ancho de 70 cm y una longitud documentada de 1,65 m (cortado por la fosa contemporánea ue 10); estaba realizado con piedras heteronométricas, entre ellas algunas piezas reutilizadas como fragmentos de sillares de granito y piedras de calzada, también aparecían bastantes fragmentos de material latericio, todo ello trabado con tierra de color negro. De esta estancia hemos podido documentar dos momentos de uso en relación con los muros antes mencionados. La última superficie de uso, cronológicamente hablando, se trata de la ue 139 conformada por un nivel de tierra (ue 151) de color oscuro con pintas de carbón en abundancia y muy homogéneo en su composición. Esta superficie podría estar funcionando con la subestructura circular ue 138, que perforaba a paquetes arqueológicos anteriores y a la roca natural y que tenía una profundidad total de 1,20 m. El material cerámico aparecido en el relleno que obliteró este silo (ue 137) podría situarse en el s. IX d.C. Aproximadamente unos 15 cm por debajo de la superficie ue 139 aparece el siguiente suelo de la estancia (ue 152) compuesto por una tierra de color marrón con pintas de carbón dispersas (ue 174) y fragmentos de material latericio de medio y pequeño tamaño dispuestos en horizontal. Se correspondería con la primera superficie de uso de esta habitación (fig. 8).

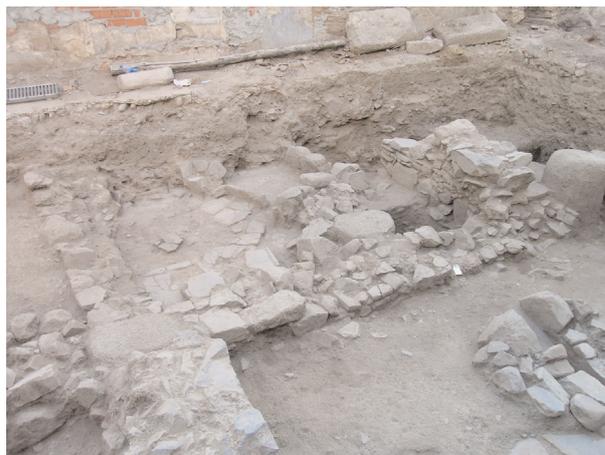
**FIGURA 9**

*Vista de la estancia conformada por los muros ue 117, 116 y 83 con las distintas superficies de uso (fase emiral).*

(fig. 9). Bajo el contexto de tierra adobosa ue 109 aparecía la unidad 128, adosándose al muro ue 116 y que hemos interpretado como un posible hogar (superficie endurecida y ennegrecida por la acción del fuego); esta probable cocina se correspondería con un segundo momento de uso de la estancia. Se apo-

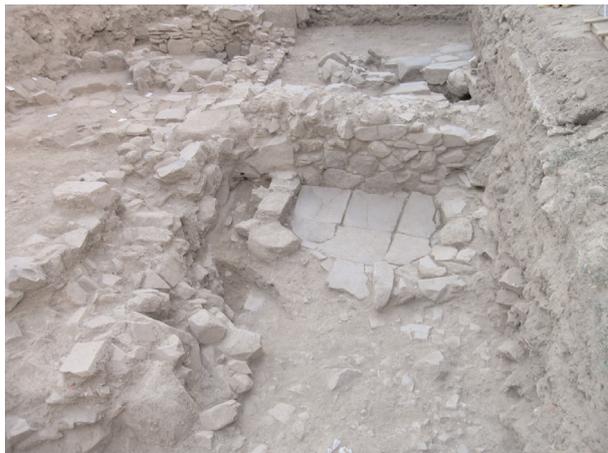
FIGURA 12

*Vista de la cocina ue 146 adosándose al muro ue 95. A destacar el ennegrecimiento del paramento en contacto con este elemento (huellas de fuego), (fase emiral).*

Siguiendo hacia el norte de esta última habitación descrita, tenemos un ámbito con la superficie de uso a una cota ligeramente inferior. Por su lado oriental estaba delimitado por un muro (ue 97), de la misma fábrica que los descritos en esta fase, que también se adosaba al sillar de granito ue 165. Al interior de este espacio aparecía un elemento destacado entregándose a la cara norte del muro ue 95 y que hemos podido documentar en su totalidad. Bajo un posible nivel de destrucción de la cubierta de esta estancia (ue 142) documentamos un hogar o cocina que tal vez por sus dimensiones y tipología pueda considerarse un pequeño horno de pan (ue 146). De forma semicircular estaba realizado con tégulas colocadas con las pestañas hacia abajo y delimitado por piedras y fragmentos de material reutilizado (fragmentos de sillares de granito, de material latericio, etc). Las dimensiones del interior del espacio de cocción eran de 1,28 por 1,23 m (fig. 12).

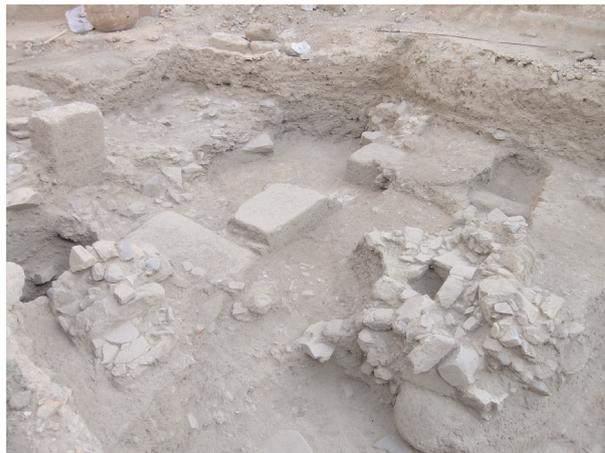
FIGURA 13

*En primer término el muro ue 84 y el elemento ue 172 junto a la cara norte del muro (fase emiral).*

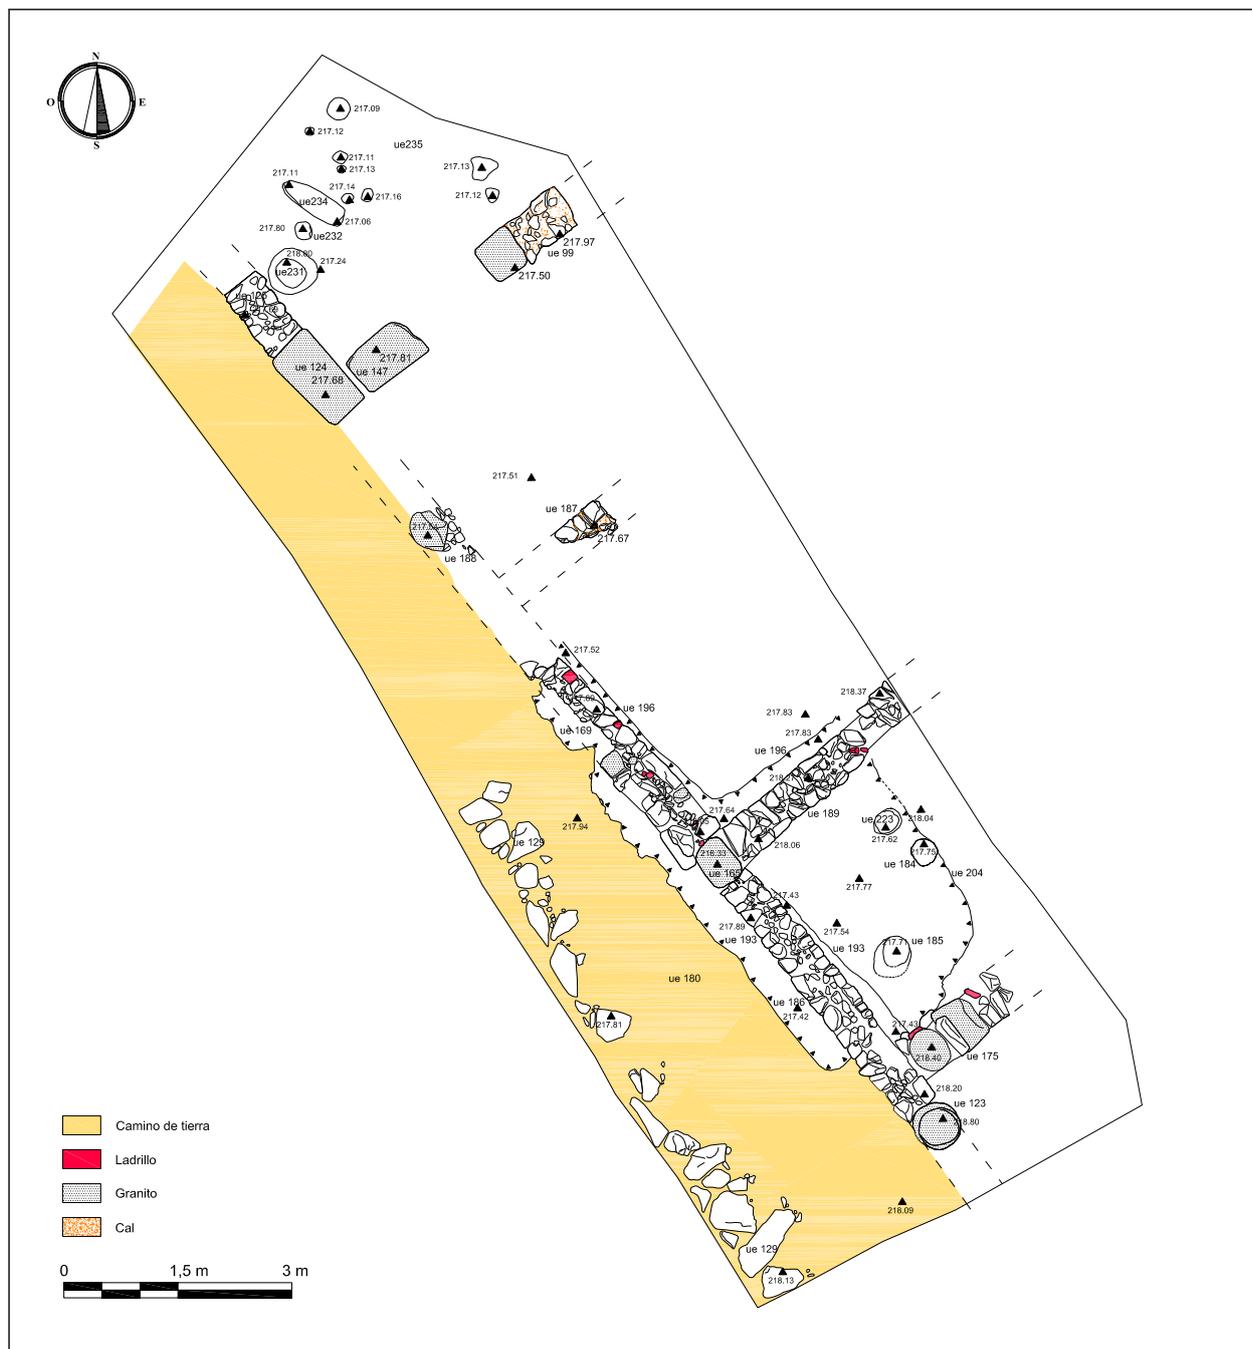
FIGURA 15

Planta de los restos pertenecientes a época tardoantigua documentados en el solar.

El estrato ue 181 fue perforado por las zanjas de cimentación de los muros de época visigoda que hacen fachada hacia la vía pertenecientes a la A 17 (fig. 15). Los muros vinculados a la ocupación doméstica emiral apoyaban directamente sobre los muros anteriores, correspondientes a la etapa visigoda, utilizándolos como cimentación. Los que ocupaban el espacio de la vía apoyaban sobre la superficie ue 180 ya que durante la época visigoda el espacio donde se ubicaba el *cardo* siguió utilizándose como nivel viario aunque ya de tierra.

Hemos documentado parcialmente 5 ámbitos domésticos limítrofes con la vía y dispuestos en batería. Sólo se ha podido registrar la longitud en tres de ellos siendo de 3,10 m, 3,90 m y 2,90 m respectivamente (fig. 15).

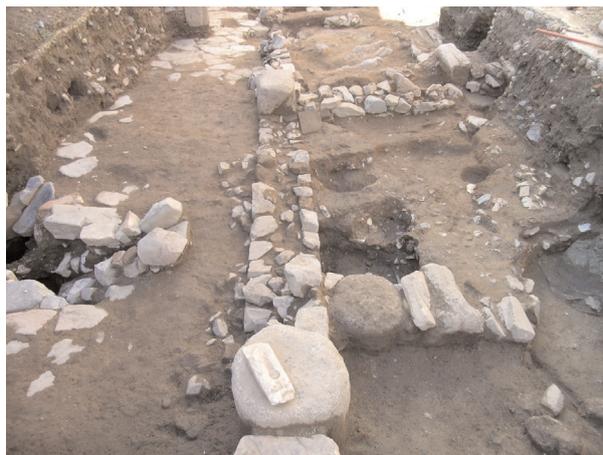
**FIGURA 16**

*Vista, desde el fondo sur del solar, de la superficie ue 180 y de parte de la ocupación tardoantigua. (En primer término el sillar ue 123 y los muros ue 186 y ue 175).*

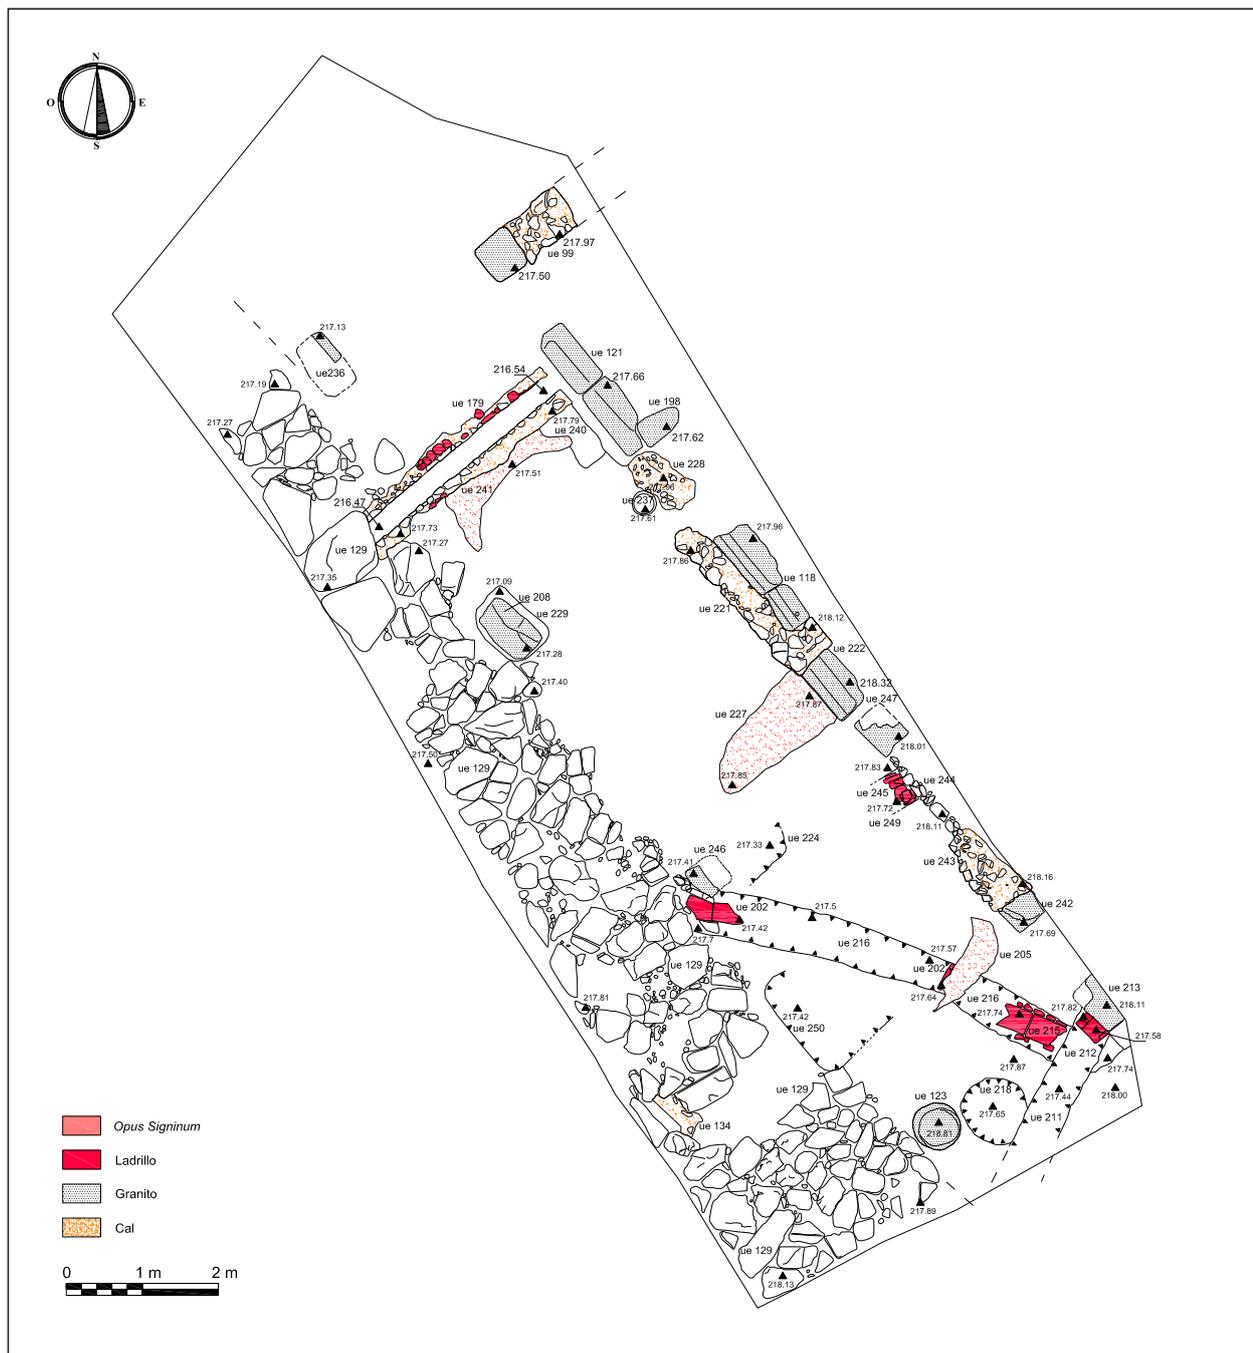
FIGURA 18  
Planta de los restos de época romana documentados en el solar.

Inscritos ya en época romana hemos documentado parte de una vía, *cardo minor* y el espacio porticado o *margo* que existía, en ese primer momento, entre la calzada y la fachada de los edificios (fig. 18).

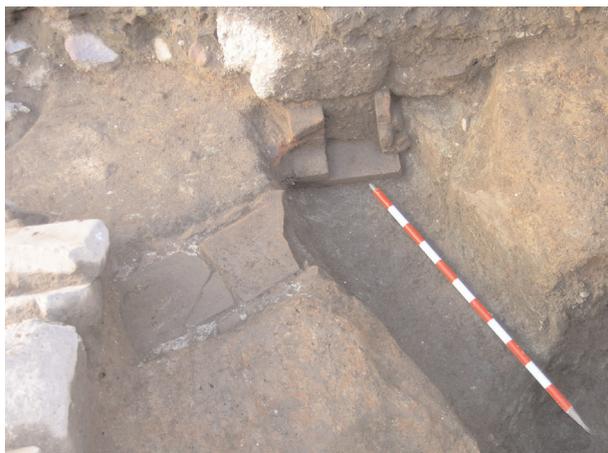
FIGURA 19

Vista parcial de los canales de desagüe correspondientes a la A 18 y A 20.

Los últimos canales de desagüe que vamos a describir se iniciaban en el extremo SE del solar y los hemos agrupado en las A 18 y A 20. La relación de anterioridad del primero respecto a la A 20 es clara ya que la fosa donde se embute el canal de la A 20 cortaba a la A 18 (fig. 19).

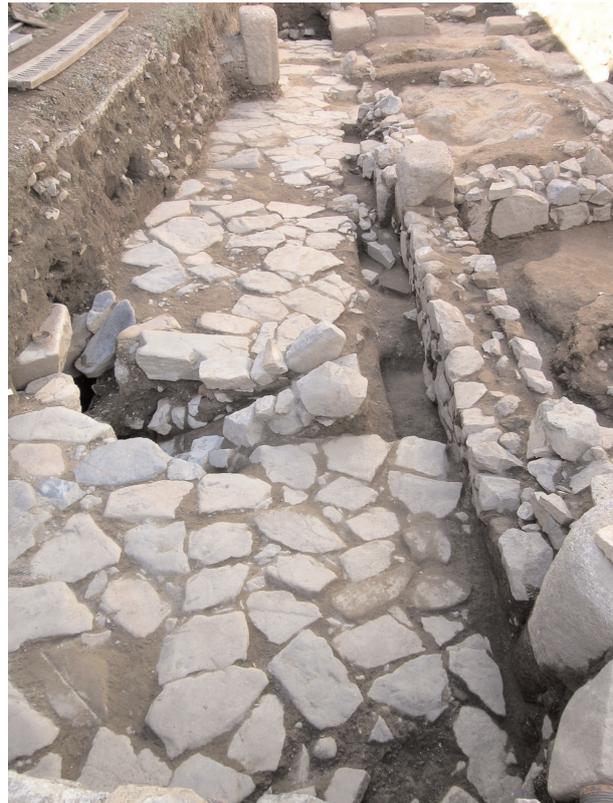
FIGURA 21

Vista, desde el lado sur, del *cardo* menor documentado en el solar.

El tramo de vía documentado en nuestro solar se corresponde con la mitad oriental de un *cardo* menor (en la parte sur documentamos 2,88 m de ancho y en la zona norte 1,14 m) que discurre con una orientación NO-SE perdiéndose bajo los perfiles noroeste, oeste y sur (fig. 21). La superficie de la vía está realizada con dioritas de diferente tamaño (la mayor con 1,10 m de diámetro) y color (azuladas, blanquecinas y rojizas) que van creando una vía con una marcada convexidad y cierta pendiente hacia el NO. También se han documentado en tres pequeños espacios

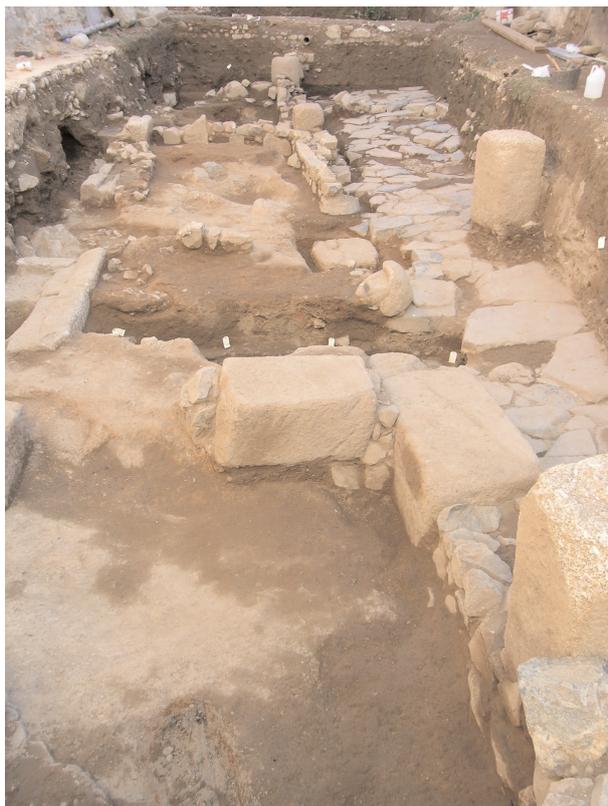
FIGURA 22

*Vista, desde el lado norte, de las estructuras conservadas en el solar tras finalizar la excavación.*

En cuanto al pórtico que flanqueaba la vía se han registrado tres piezas de sillería pertenecientes a su cimentación (A 21), (fig. 22). La situada más al norte se corresponde con la ue 236 y sólo pudimos observar una pequeñísima parte de la misma ya que sobre esta pieza de granito se apoyaba directamente el sillar
