Nuevo tramo de la red viaria de *Augusta Emerita*, excavación de un *cardo minor*

Intervención arqueológica realizada en el nº 11 de la C/ Almendralejo (Mérida)

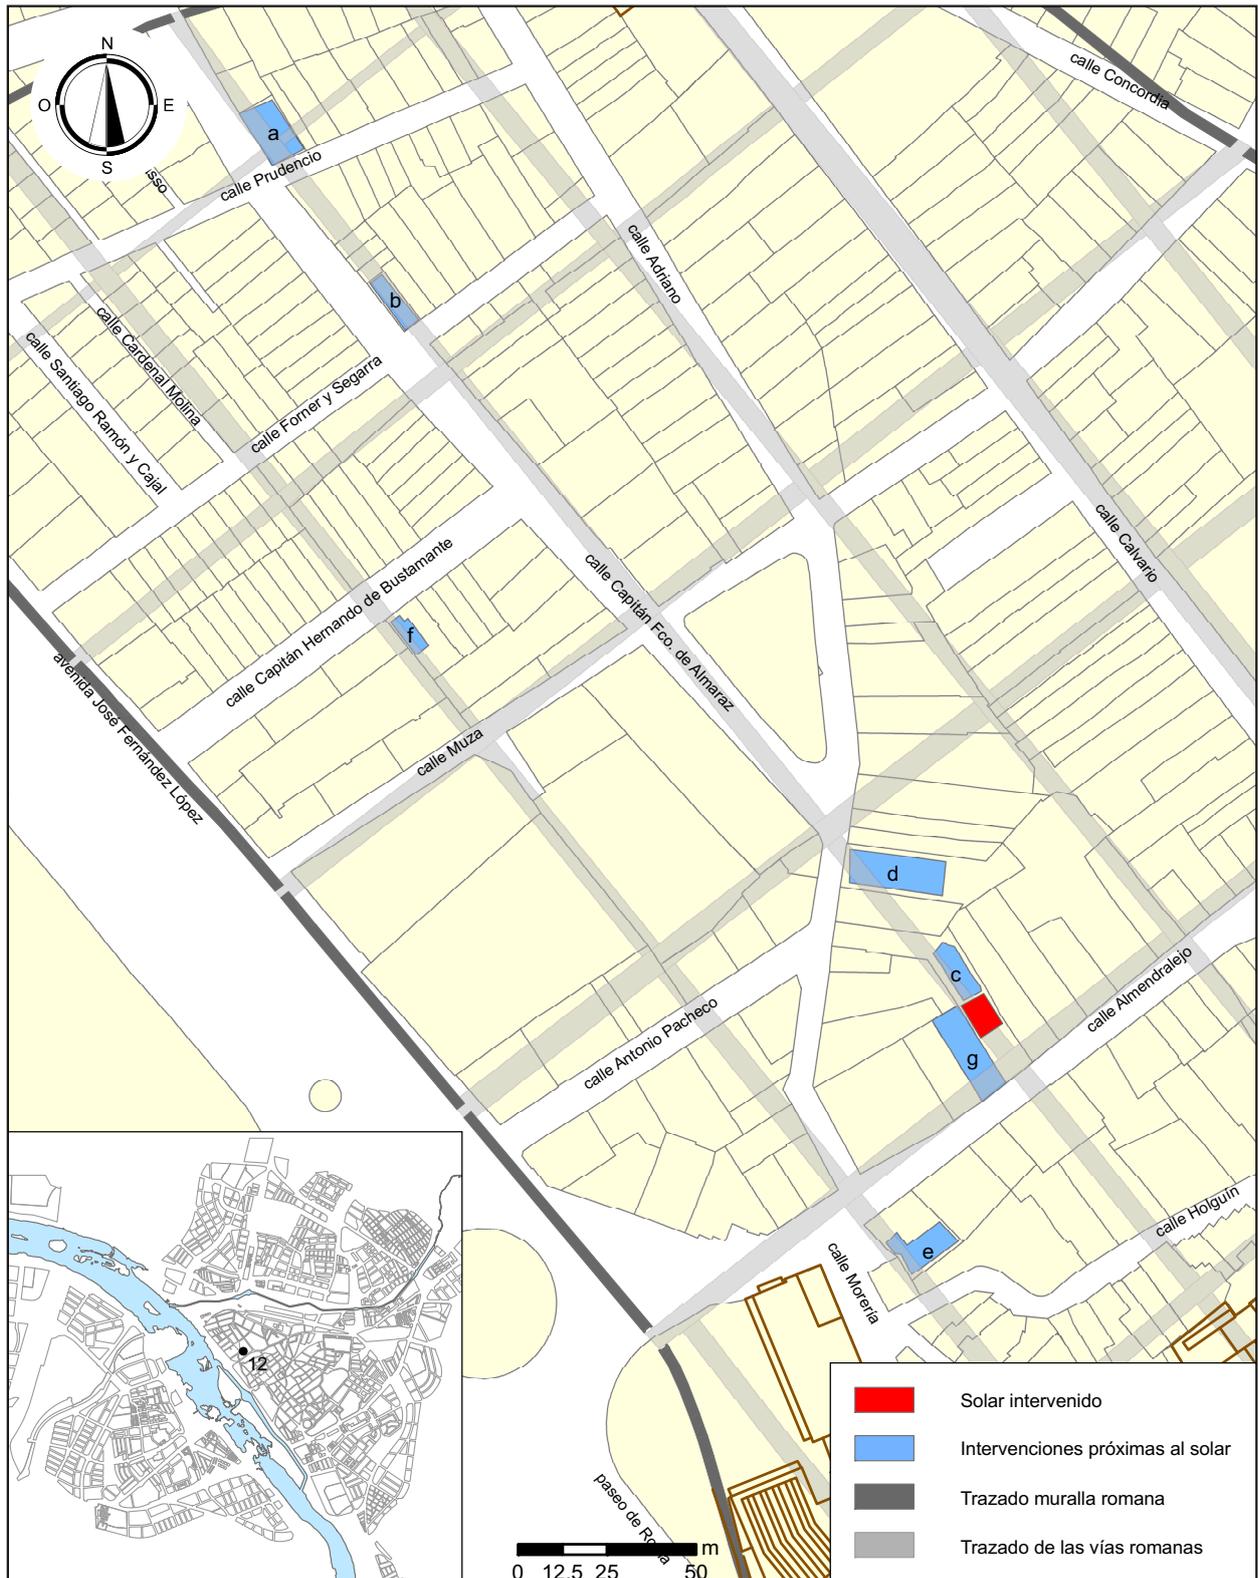
FIGURA 1

Plano de situación y contextualización.

Para una mejor comprensión de los resultados obtenidos se hace necesario poner en relación los restos exhumados con los que se han documentado en solares próximos. Así y según la información que las distintas intervenciones desarrolladas en el yacimiento emeritense nos han aportado, sabemos que el solar en cuestión se sitúa intramuros desde la fundación de la ciudad hasta época medieval (fig. 1). Para el período romano encontramos que la vía documentada ya

lo había sido anteriormente en distintos puntos de la ciudad: en la C/ Prudencio c.v. C/ Fco. Almaraz (Barrientos 2000, 135-157 -fig. 1, a-); en la C/ Fco. Almaraz c.v. C/ Forner y Segarra (Barrientos 1998, 59-70 -fig. 1, b-); en la C/ Adriano nº 5 (nº 12003 -fig. 1, c-); en la C/ Adriano nº 14 (nº 3028 -fig. 1, d-). Ejemplos de vías urbanas con características similares encontramos en las intervenciones llevadas a cabo en la ciudad, como la desarrollada en la C/ Almendralejo nº 2 (Sánchez 1998, 115-137 -fig. 1, e-) y en la C/ Hernando Bustamante nº 7 (Estévez 1998, 83-115 -fig. 1, f-). El último período de ocupación del solar corresponde a la época emiral en donde se ha documentado la existencia de subestructuras destinadas al almacenaje. Ejemplos similares los encontramos en la intervención realizada en la C/ Almendralejo nº 9 (nº 0046 -fig. 1, g-), si nos ceñimos a la manzana en la que se sitúa el solar, o en la intervención de la C/ Hernando Bustamante nº 7 (Estévez 1998, 83-115 -fig. 1, f-) y en la C/ Prudencio c.v. C/ Fco. Almaraz (Barrientos 2000, 135-157 -fig. 1, a-).

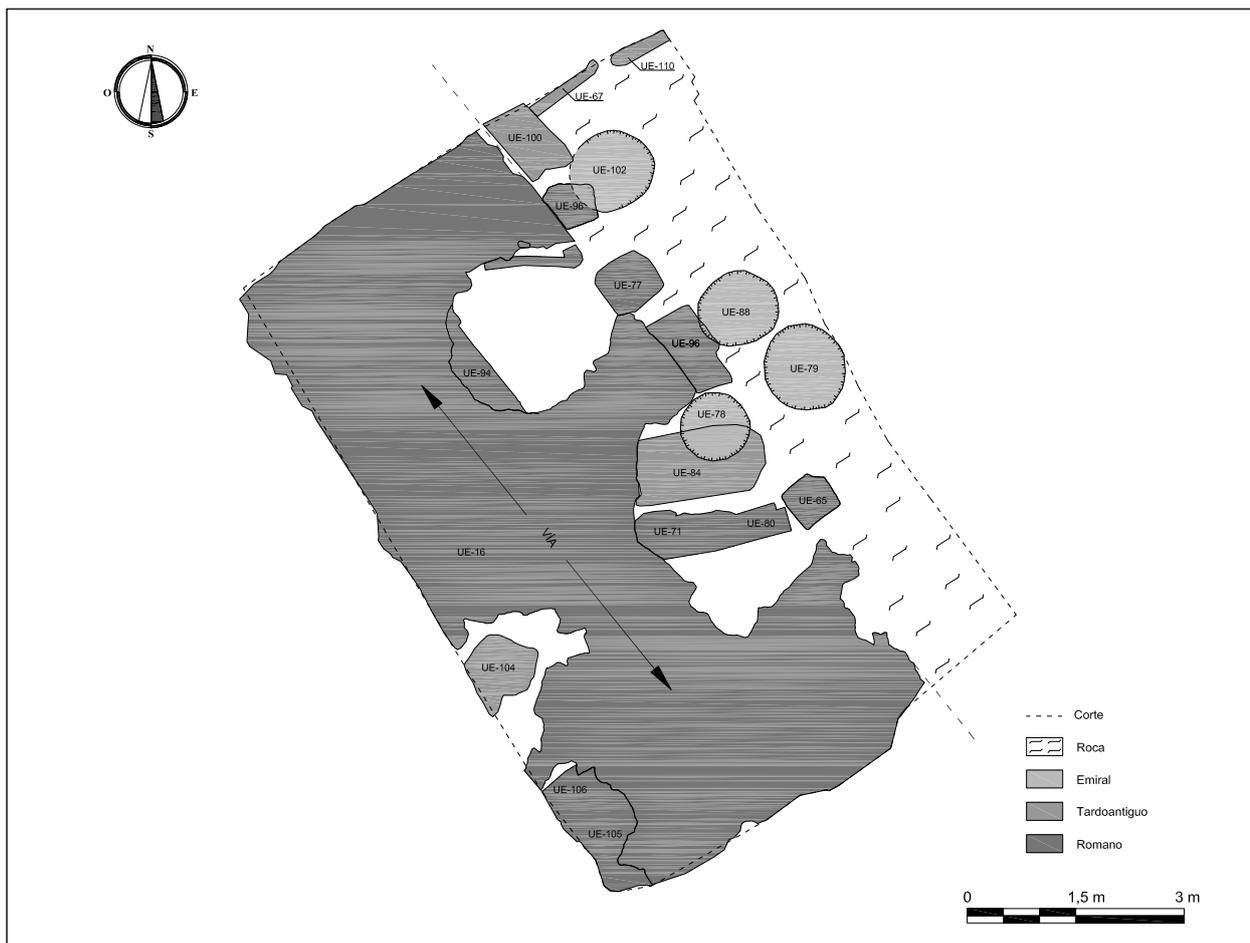
FIGURA 2
Planta diacrónica de los restos hallados en el solar.

Como paso previo a la excavación manual del área de estudio (fig. 2), se procedió a la limpieza de escombros que produjo el derribo de las naves traseras de la casa contemporánea, que responde al esquema clásico de la casa tradicional de la baja Extremadura, en donde se da cabida tanto al ámbito doméstico de sus ocupantes como al laboral (Ávila 1997).

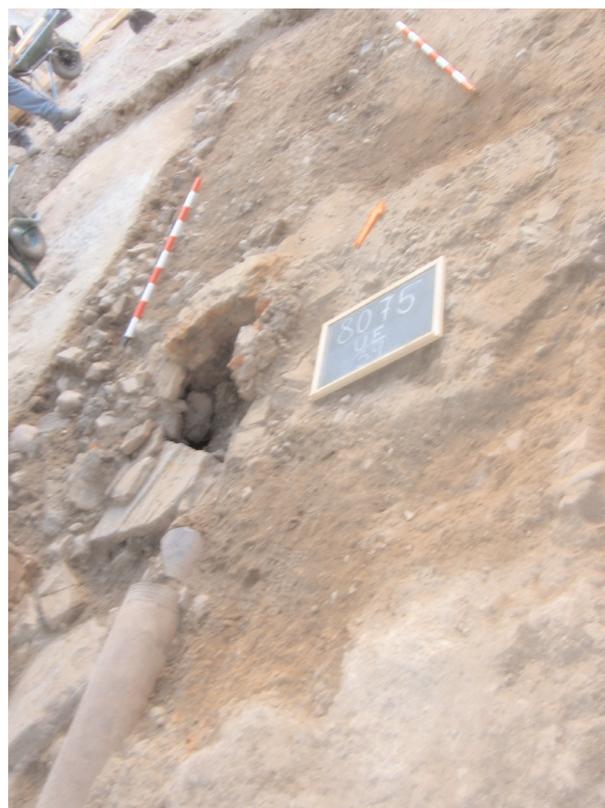
FIGURA 3

Restos contemporáneos documentados en la intervención.

34,27 m²; en el ámbito laboral el pavimento del mismo lo representa A 2, epígrafe que designa la existencia de un pavimento de hormigón con la existencia de un sumidero en el centro de la estancia, tendría una superficie total de 36,41 m². Cubierto por estos pavimentos se nos presenta A 5, red de saneamiento de la casa, elaborada con tubos cerámicos de 30 cm de diámetro y que aparecen conectados con las distintas arquetas que jalonan su desarrollo. La fosa en la que se insertan los tubos del saneamiento se observa excavada en ue 1, al igual que los pavimentos descritos. Cubren al mismo, siendo éste un estrato de tierra de tonos marrones que aparece muy mezclado con restos de material constructivo de adscripción contemporánea. Su potencia se cifra entre 1 m y 1,5 m. El estrato descrito se adosa a ue 2, estructura muraria compuesta en su zócalo por mampuestos trabados con tierra y material constructivo a modo de cuña. Las medidas de la estructura son 9 m x 45 cm y la orientación de la misma es NO-SE. En ue 1 también se nos presentan excavadas las

estas estructuras encontramos una serie de niveles de uso representados por suelos de distinta factura y estado de conservación, serían los que se acogen en A 10, de 6,63 m² y A 11, de 7,41 m². Ambos casos son suelos formados por cal apisonada en distinto grado. La degradación del primero de ellos, A 11, provoca la sustitución por el segundo A 10 (fig. 3).

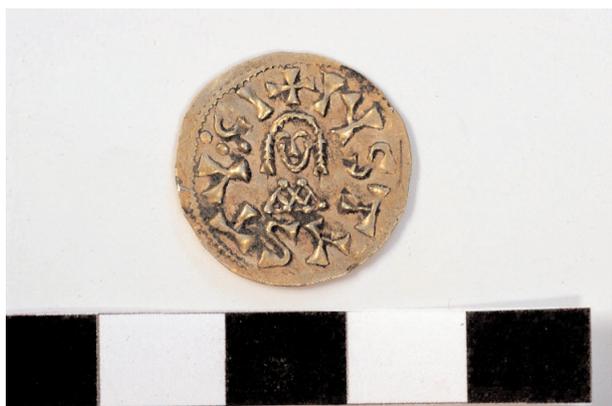
FIGURA 4

Triente visigodo hallado en la intervención.

Una vez desmontadas las estructuras descritas acometemos la documentación de varios paquetes de tierra: ue 12 y ue 42. Están formados por una tierra de color marrón oscuro, con un grado de compactación medio y en donde destaca la presencia de abundante material constructivo: teja, ladrillo y restos muy difusos de adobe. Asociados a estos estratos nos aparece material cerámico revuelto donde predomina el de adscripción contemporánea: esmaltados blancos con decoraciones azules o policromas, piezas vidriadas de cocina y contenedores de líquidos. Asociado a la ue 12 se exhumó un triente de oro visigodo (fig. 4), acuñado durante el reinado de Suintila (años 621-631).

En el anverso de la moneda apreciamos la leyenda +SUNTHILRI, observándose en el centro del mismo una representación muy esquemática del monarca que aparece de frente y togado. En el reverso se repite la representación esquemática del rey acompañada de la leyenda +IUSTUS TUCI. La pieza tiene 19 mm de diámetro. Tanto la leyenda del anverso como la del reverso responden a la utilización de una fórmula establecida desde los tiempos de Leovigildo. Así, la cruz gótica representada es el inicio del texto en ambas caras, seguida por el nombre y el título en el anverso y por el epíteto otorgado al monarca y la ceca desde donde se emitió, en el reverso. En nuestro ejemplo el anverso testimonia la presencia del nombre *SUINTILA*, representado en una

de sus variantes en la que falta la *A* final, siendo ésta sustituida por un punto. El nombre es seguido por *RI*, una de las posibles formas de expresar *REX*, título que ostentaba. En su reverso podemos leer *IUSTU*, epíteto otorgado al rey y que responde a la concepción de la moneda como propaganda del nuevo poder establecido. El epíteto es seguido por *TU:CI*, palabra que designa a la ceca emisora, en este caso la ciudad ibero-turdetana de Tucci, en la actualidad Martos (Jaén). Observamos que aparece escrita con una sola *C*, siendo sustituida la primera por tres puntos verticales. Este hecho se ha documentado en otras piezas de la ceca emisora y no sólo en el mismo reinado. La ceca estuvo activa en dos períodos: desde el 612 hasta el 639, acuñando moneda Sisebuto, Suintila, Sisenando y Chintila; y desde el 680 al 710, en donde emitieron moneda Ervigio, Egica y Witiza (Recio 1999).

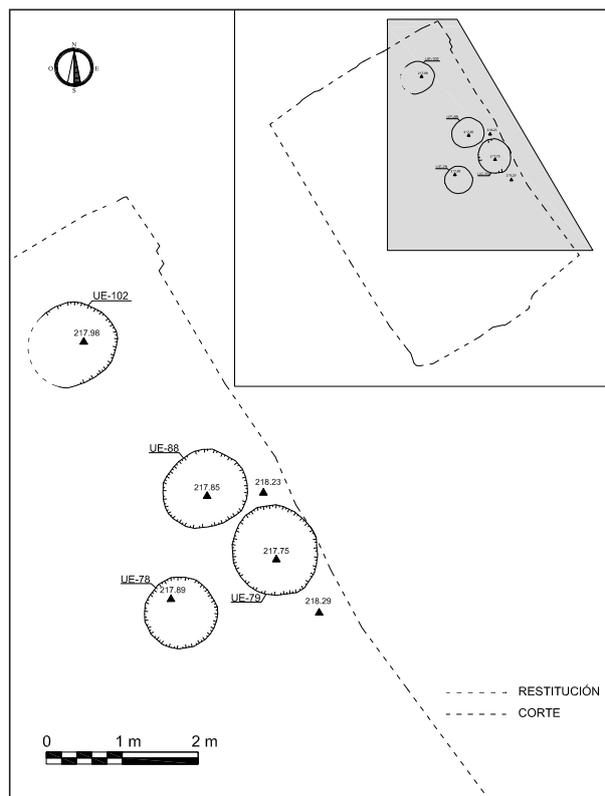
FIGURA 5

Localización de los silos emirales.

Tras la documentación de estos últimos estratos de origen contemporáneo nos encontramos con una serie de derrumbes, ue 47, ue 61 y ue 63, compuestos por materiales constructivos muy fragmentados y mampuestos de distinto tamaño. Una vez documentados los mencionados derrumbes, de escasa entidad, localizamos un estrato formado por una tierra negra que aparece mezclada con restos de carbón y adobe, identificado como ue 73 y cuya potencia no supera los 10 cm, extendiéndose por el lateral este de la intervención y cubriendo una serie de subestructuras excavadas en la roca (fig. 5). El material que podemos asociar a la unidad es de adscripción emiral. Las subestructuras presentan planta circular y sección en U, en ningún caso superan los 65 cm de profundidad. En el interior de las mismas, envueltos en su colmatación, se documenta la presencia de restos de fauna doméstica y conchas de moluscos. Estas subestructuras se identifican como ue 78, ue 79, ue 88 y ue 102. El material cerámico recuperado, ollas con escotaduras, principalmente, nos sitúa las mencionadas estructuras en época emiral s. VIII-IX (fig. 6). Se localizan en el margen este del solar (fig. 5).

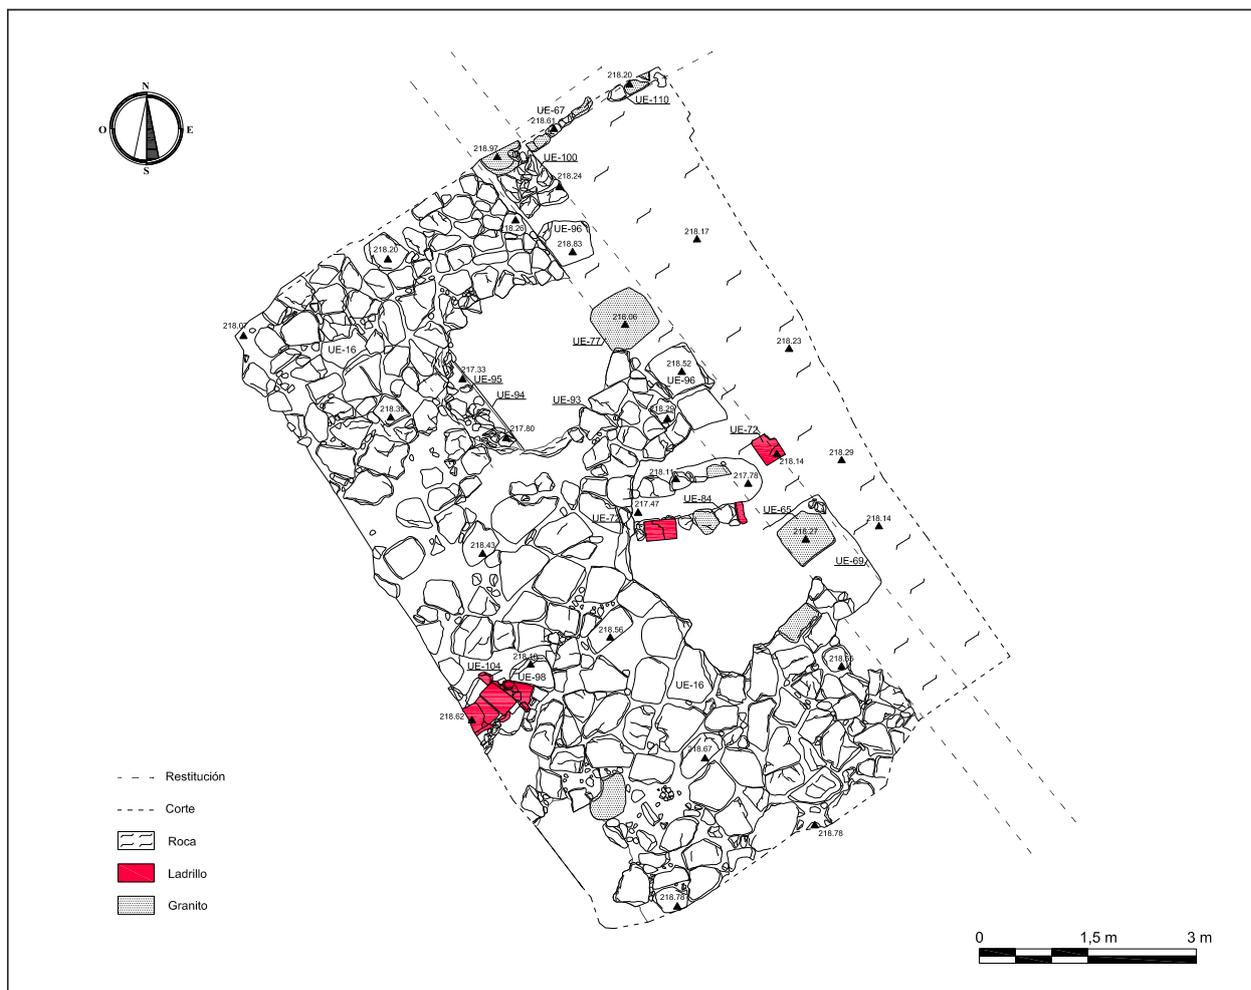
FIGURA 7

Planta de los restos de adscripción tardoantigua documentados en el solar.

Anteriores en el tiempo, serán las estructuras identificadas como A 27, A 29, A 31 y A 22, cortadas en parte por las subestructuras citadas (fig. 7). Con las dos primeras nos referimos a estructuras murarias

caracterizadas por el empleo combinado de mampuestos irregulares trabados con tierra junto con elementos constructivos reutilizados, como sillares de granito o fustes de columnas. A 27 presenta aparejo de mampuestos trabados con tierra, con orientación SO-NE, en perpendicular a la orientación de la vía, introduciéndose en el perfil N de la excavación. Paralela a la vía se establece la actividad denominada A 29. El modo constructivo es el mismo que el descrito anteriormente, la orientación en este caso es NO-SE. Asociados a estas estructuras encontramos dos canales de desagüe, en apariencia referidos al ámbito doméstico, serían A 22 y A 31, excavados en la tosca, de paredes de mampuestos trabados con tierra y cubiertos por módulos de dioritas de distinto tamaño, la orientación que presenta A 22 es SE-NO y A 31, SO-NE. Ambos canales buscan desaguar en la cloaca que discurre bajo el pavimento de la calzada. En el caso de A 31 la cota en la que comienza la cubierta, 218,62 m SNM, es superior a la de la vía,

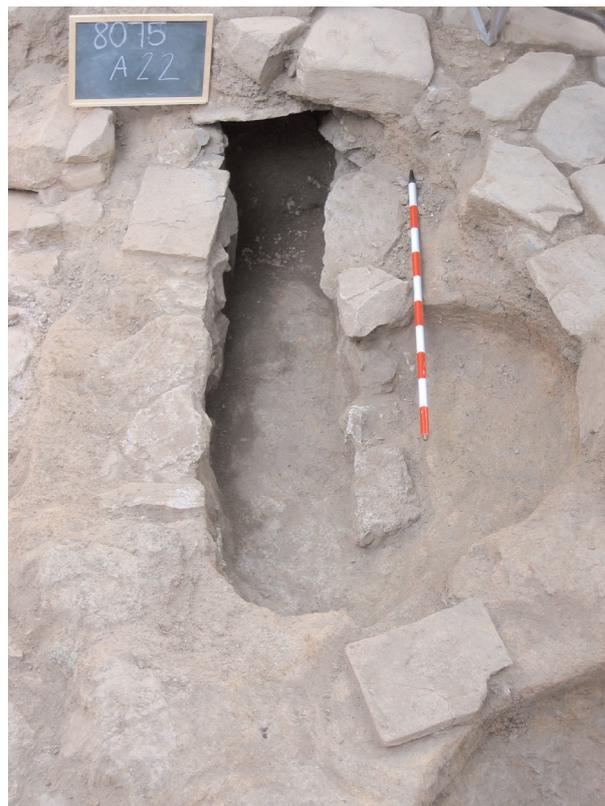
FIGURA 8

Vista de los canales documentados, de ámbito doméstico y de cronología tardoantigua.

218,19 m SNM (fig. 8). El material cerámico asociado es de adscripción tardo-visigoda, con grandes recipientes de abundante desgrasante micáceo.

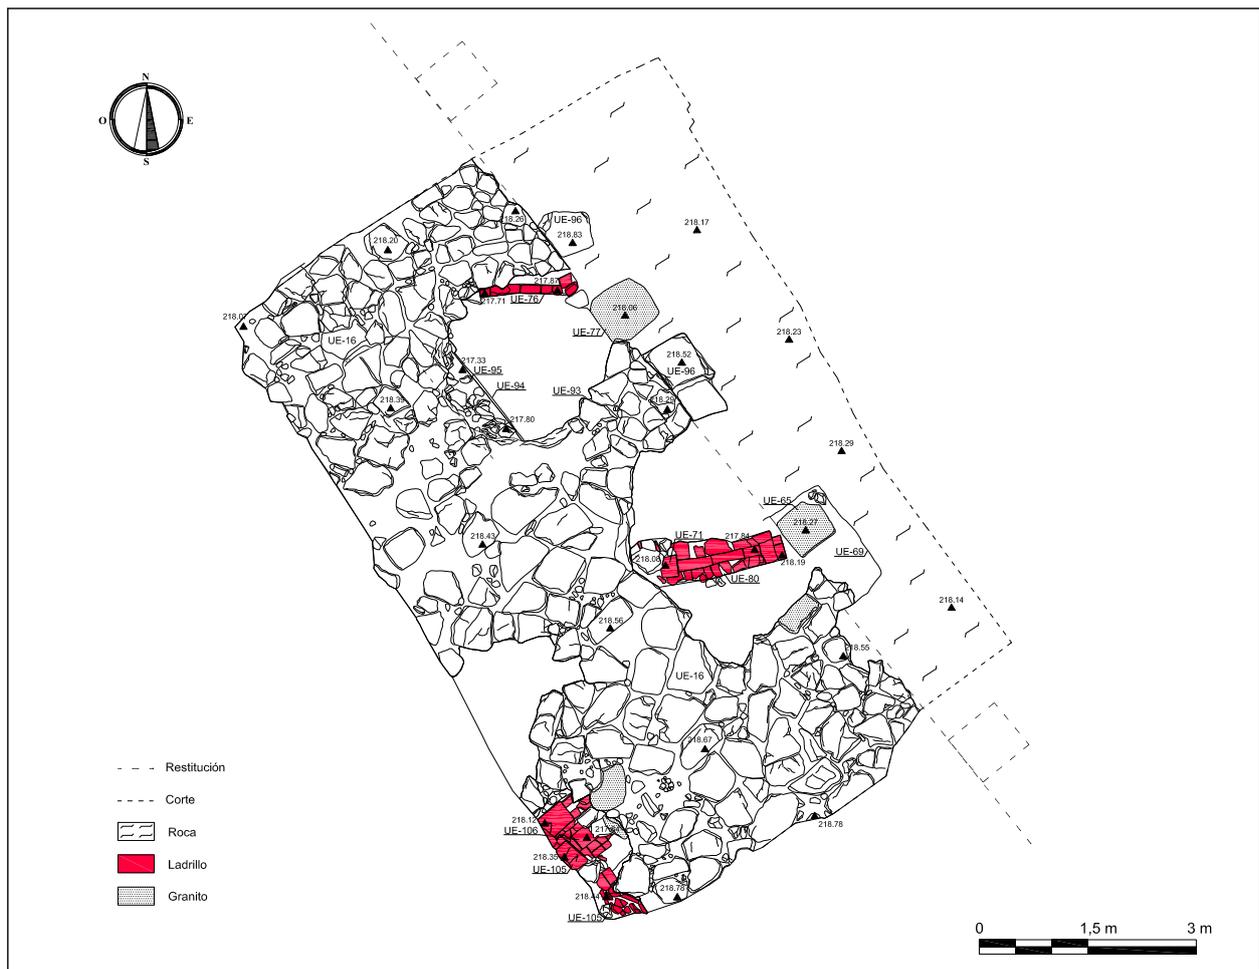
FIGURA 9

Trazado de la vía por el solar, en donde se observan las infraestructuras reseñadas del *cardo minor*.

Finalmente, los restos más antiguos son los que podemos asociar a la vía y a la construcción de la misma, A 21 (fig. 9). Se trata de un *cardo minor*, de orientación NO-SE, del que se documentaron 5 m de anchura llegando al límite del perfil O de la excavación. También se documentó el pórtico del margen este de la vía. Las medidas del pórtico oscilan entre 2 m y 2,30 m para el ancho, extendiéndose los 10,5 m del largo de la excavación. La vía consta de un pavimento, ue 16, realizado mediante la colocación de grandes losas de dioritas, observándose un módulo de superior tamaño en su eje. Presenta cierta conve-

gía. Marcando los límites de la vía, ue 96, nos encontramos grandes lastras de diorita que presentan 60 cm de ancho y no más de 90 cm de largo. Será en los límites de la calzada donde se sitúan las cimentaciones de las columnas que sustentan los pórticos, A 18 y A 19, y que están formadas por sillares de planta cuadrada 70 x 70 cm inscritos en fosas excavadas en la roca. Se sitúan a una distancia de 3,5 m. Asociadas a la vía documentamos la presencia de canales de desagüe que, por recorrido y situación, parecen destinados a la evacuación de las aguas que recoge la calzada. Serán las estructuras identificadas como A 20, A 23 y A 32 (fig. 10). En los tres casos la factura de los canales es la misma: ladrillos dispuestos en horizontal trabados con cal y con cubierta del mismo material. La orientación variará según acometan el desagüe desde el perfil E. de la vía, resultando una orientación

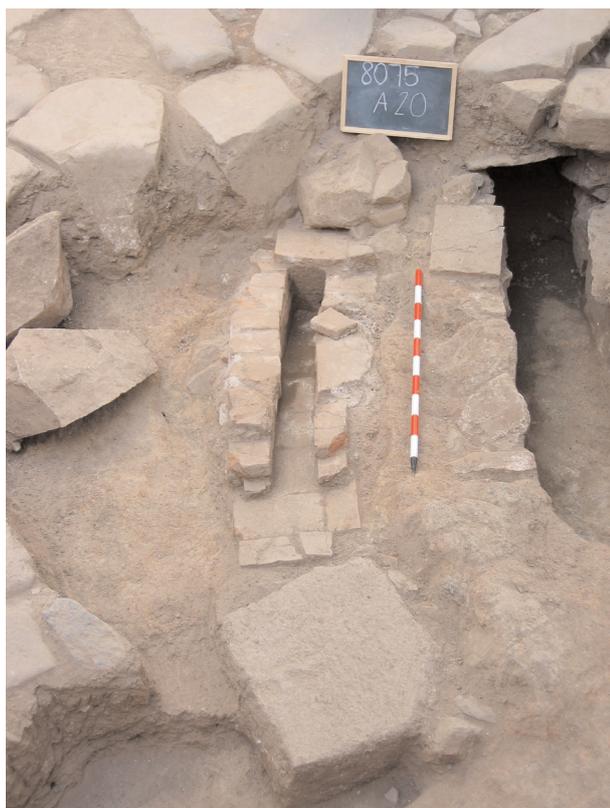
FIGURA 10

Detalle de uno de los canales asociados a la vía.

NO-SE, como es el caso de las estructuras de desagüe identificadas como A 20 y A 23, o se realice desde el perfil oeste de la vía. En este caso la orientación resultante es la SO-NE, como en A 32, aunque parte de esta estructura se introduce en el perfil O de la excavación dificultando su interpretación. Todas estas estructuras van a desaguar a la cloaca que discurre bajo el trazado de la vía (fig. 11). La infraestructura presenta su fábrica realizada en *opus incertum* y bóveda de medio cañón conseguida por aproximación de lajas sin apenas cal, permitiendo las filtraciones y minimizando el riesgo de derrumbes. Asociado a esta estructura aparece material cerámico de adscripción romana alto-imperial (fig. 12). Ésta sería la última actividad documentada en el solar (fig. 13).

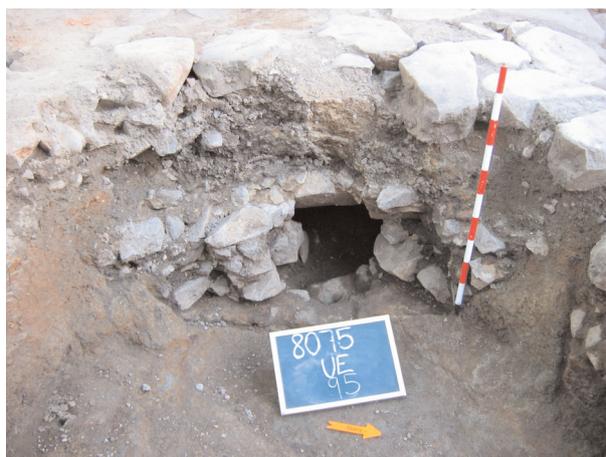
FIGURA 11

Vista de la cloaca que transcurre bajo la vía. Se puede apreciar el orificio practicado en la misma para el desagüe de las aguas fecales de la casa contemporánea.

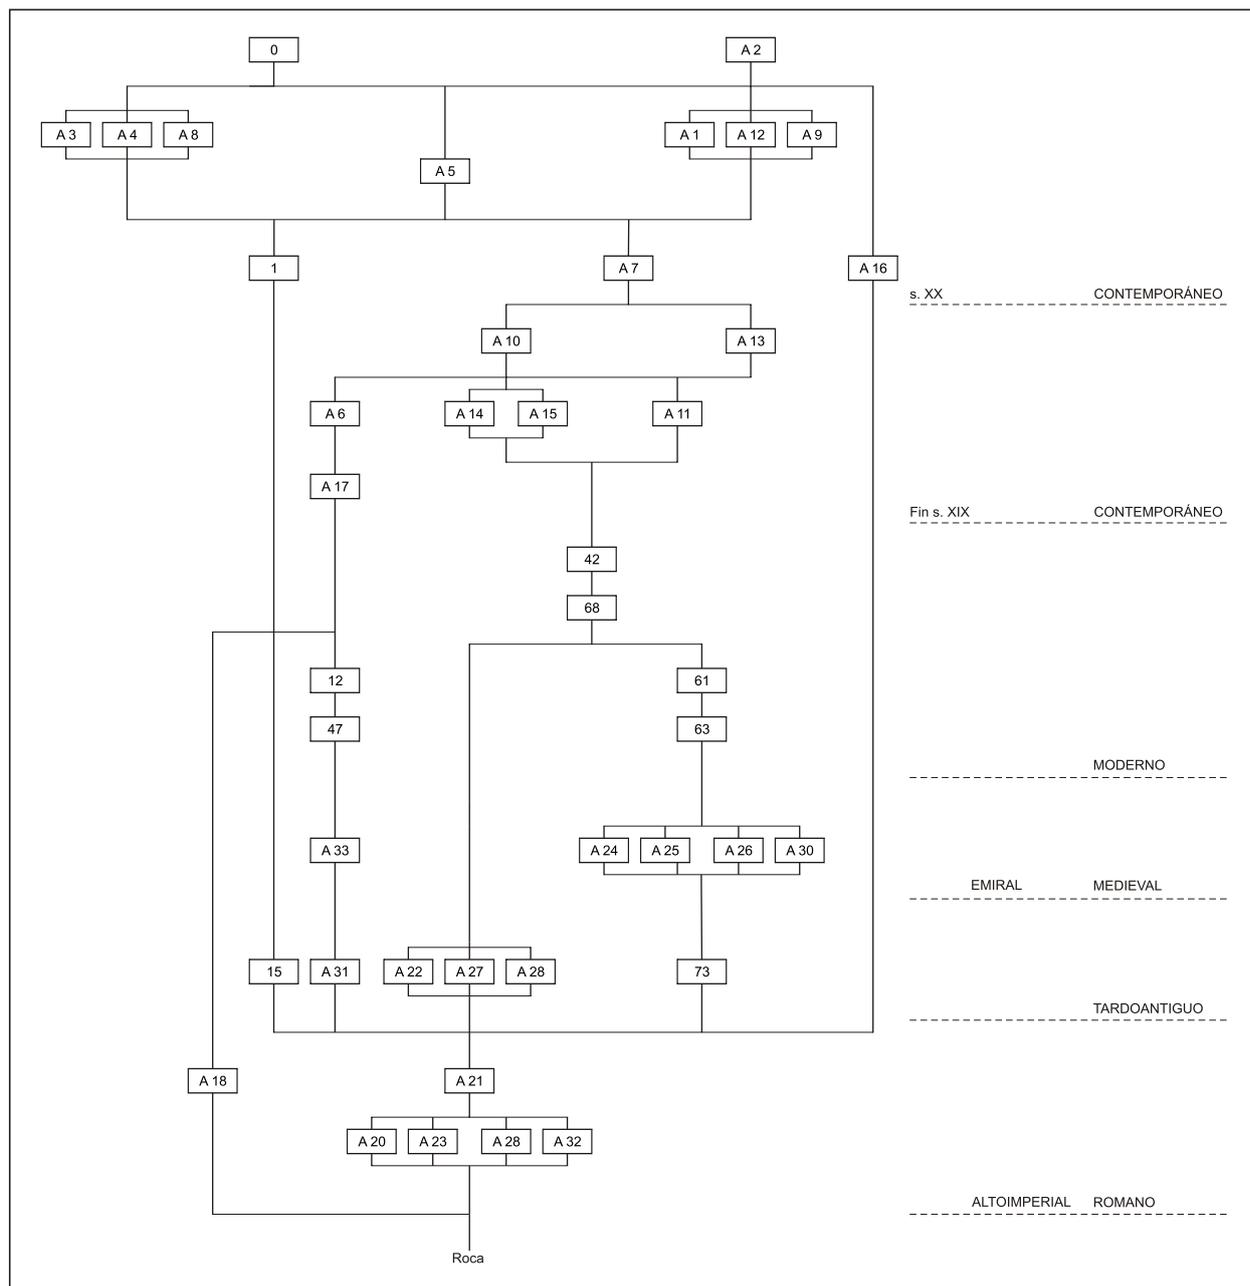
FIGURA 13

Diagrama de unidades y actividades.

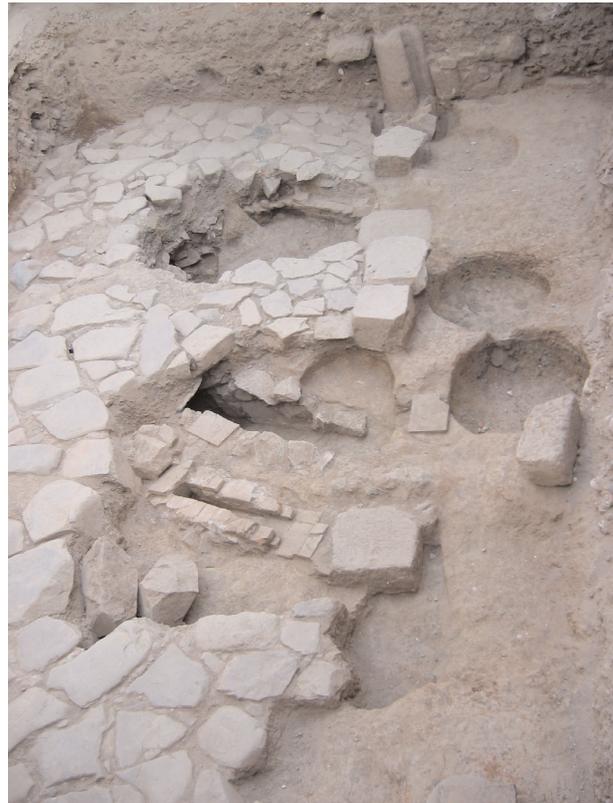
FIGURA 14

Vista general de los restos arqueológicos documentados.
