Una *domus* extramuros en los límites de la ciudad: nuevo aspectos de la urbanística y el trazado de la muralla de *Augusta Emerita* en la zona nororiental.

Intervención arqueológica realizada en la C/ Hernán Cortés, nº 37

FICHA TÉCNICA

Nº Intervención: 8063.

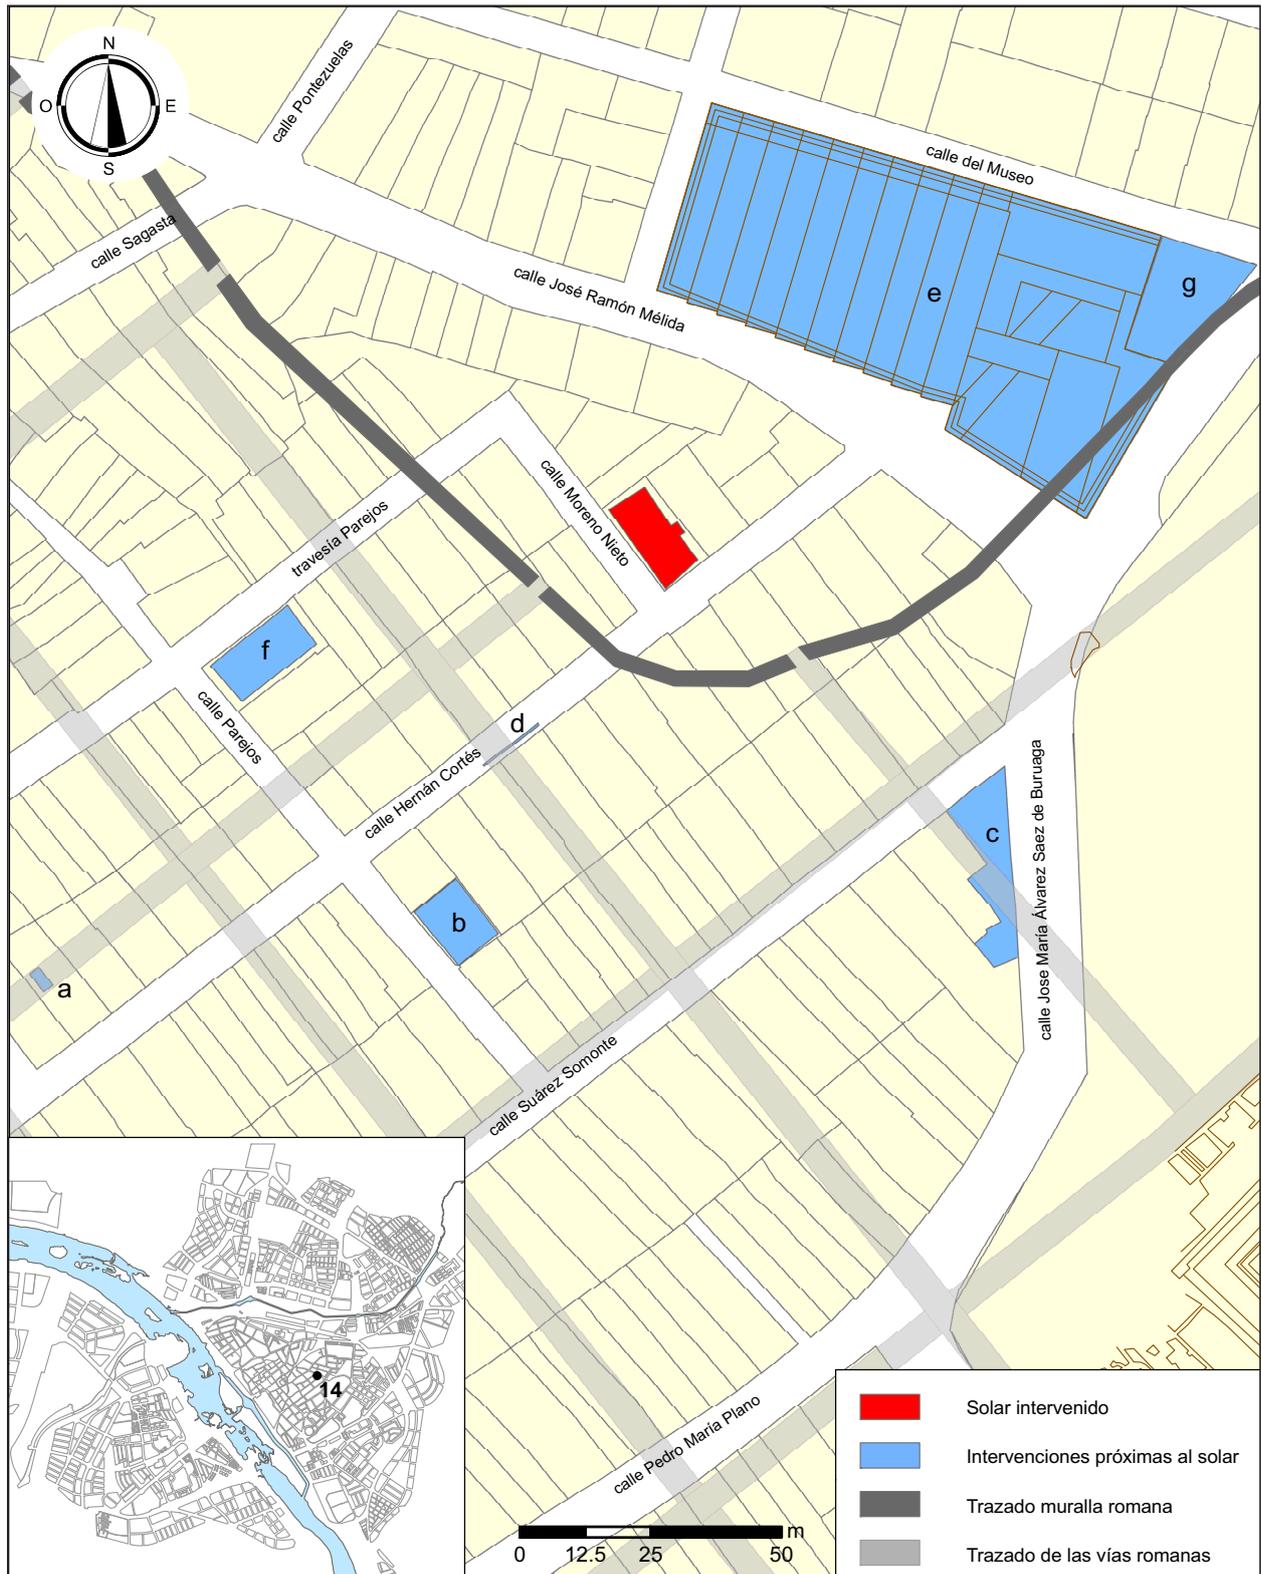
FIGURA 1

Plano de situación y contextualización.

Iniciando la descripción de las mismas, nos remitimos a la intervención realizada en la C/ Hernán Cortés, n° 11 (fig. 1 a), (dep. doc. n° reg. 27), con restos asociados a la calzada romana, *decumanus minor*

construida con grandes bloques de diorita conserva una longitud máxima de 8 m x 4,5 m de anchura y que también se halló en los sondeos efectuados en el número 15 de la calle (Sánchez Barrero 2002, 247), (fig. 1 d).

En la cercana C/ Parejos n° 32 (fig. 1 b), (Barrientos 2000, 221-276) se excavaron vestigios asociados a estancias domésticas con sucesivas reformas que llegan hasta época tardía. En la esquina de las C/ Suárez Somonte/Sáenz de Buruaga (fig. 1 c), (Alba 2000, 277-304), igualmente se aportaron datos sobre la existencia de una casa de época altoimperial asociada a una calzada con su correspondiente cloaca. La evolución de la misma es similar a lo documentado en el solar de la C/ Parejos, 8 (fig. 1 f), (dep. doc. n° reg. 8091).

Por lo que respecta al trazado de la muralla, con escasos los vestigios que conocemos de la cerca en lo que corresponde a la C/ J. R. Mérida, por donde tradicionalmente se cree que discurre la muralla. Así, a los restos que actualmente son visibles en la esquina de la C/ Sagasta con J. R. Mérida (dep. doc. n° reg. 62 y n° reg. 49) en este caso hemos de sumar los vestigios documentados colindantes al citado M.N.A.R. (dep. doc. n° 2626), (fig. 1 g).

registro documental y que ya aparece identificado en la figura 1 (dep. doc.). Este plano plantea un nuevo recorrido de la cerca que, teniendo su continuidad desde el anfiteatro hacia el Museo Nacional de Arte Romano, surge de nuevo en el establecimiento comercial situado en la esquina de la C/ José R. Mérida/J. Sáenz de Buruaga. A partir de ahí su rastro se pierde, aunque se ha de llevar por las traseras de las viviendas de la C/ Hernán Cortés en su margen derecha, hasta de nuevo localizarla en la propia calle (fig. 17). Con motivo de obras de canalización, se puso al descubierto un potente muro que está identificado como parte de la muralla (Sánchez 2007) y que conectaría con los vestigios hallados en la C/ José R. Mérida/Sagasta.

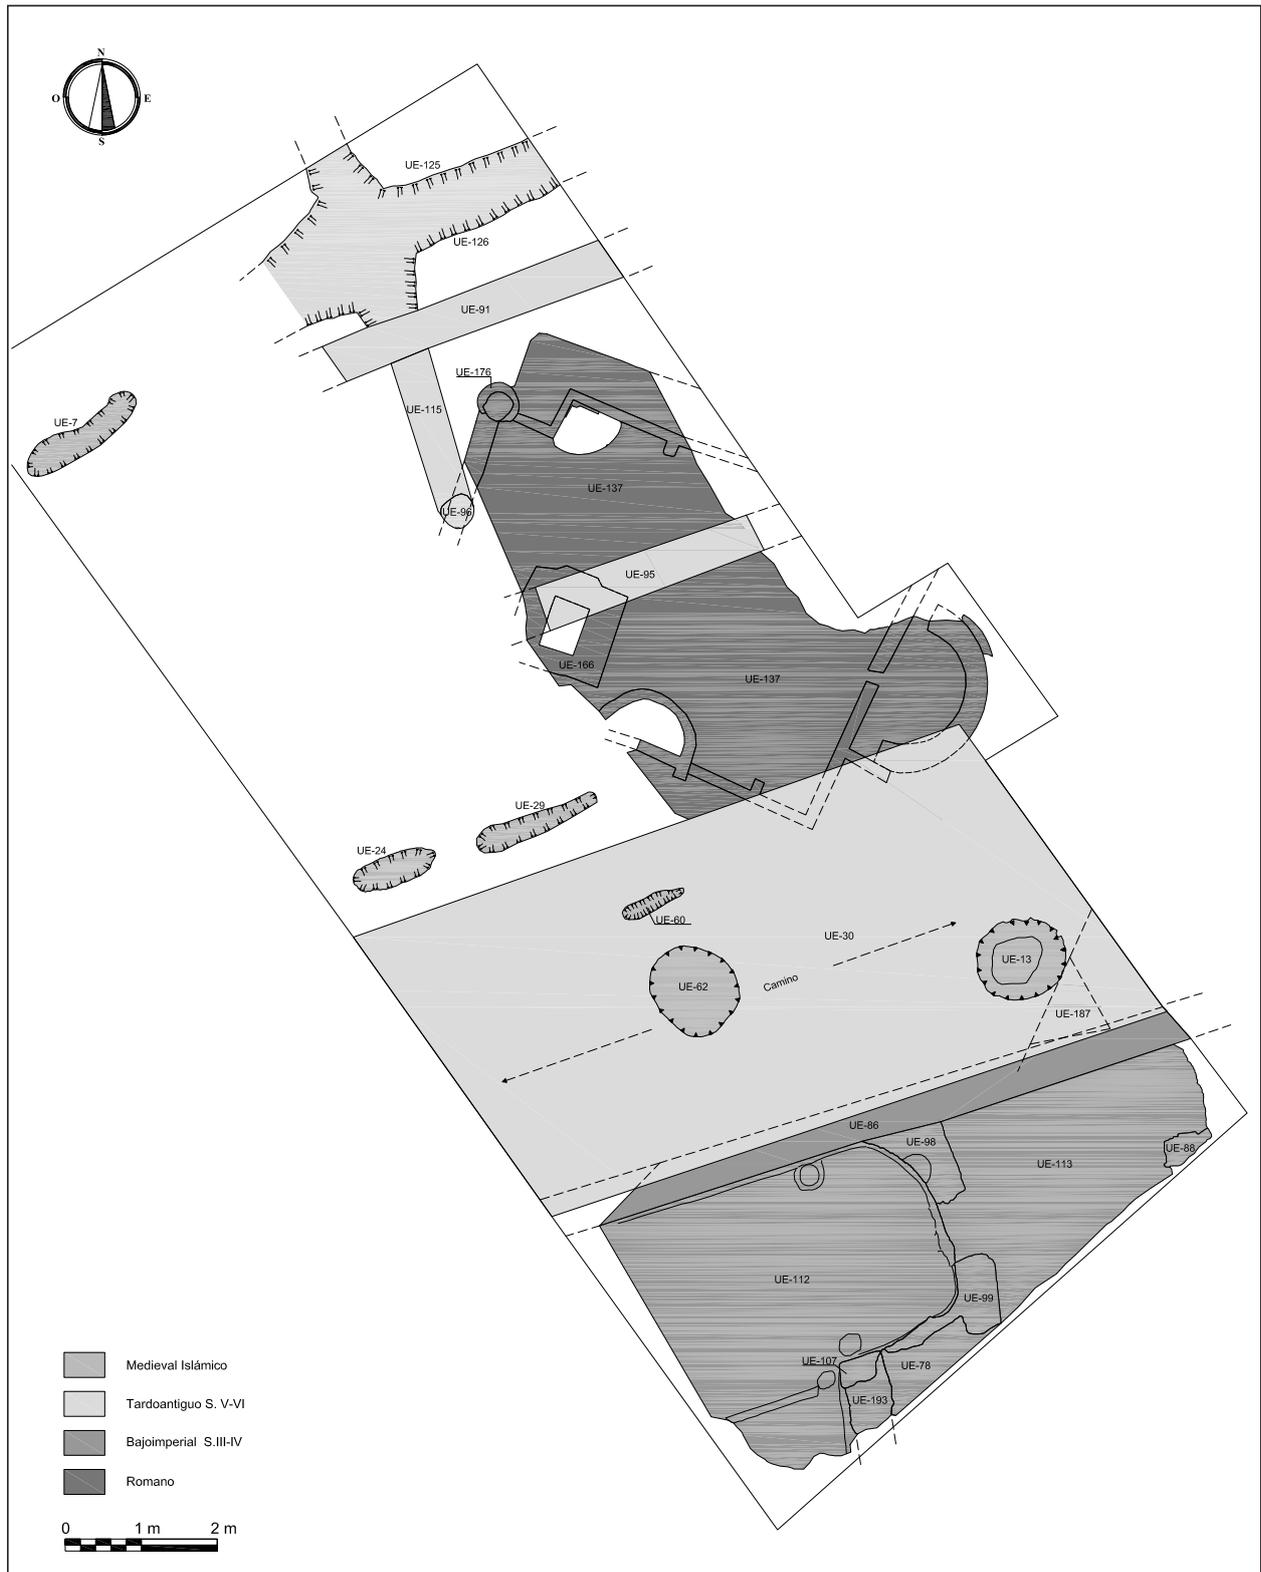
FIGURA 2

Plano diacrónico de los restos hallados en el solar.

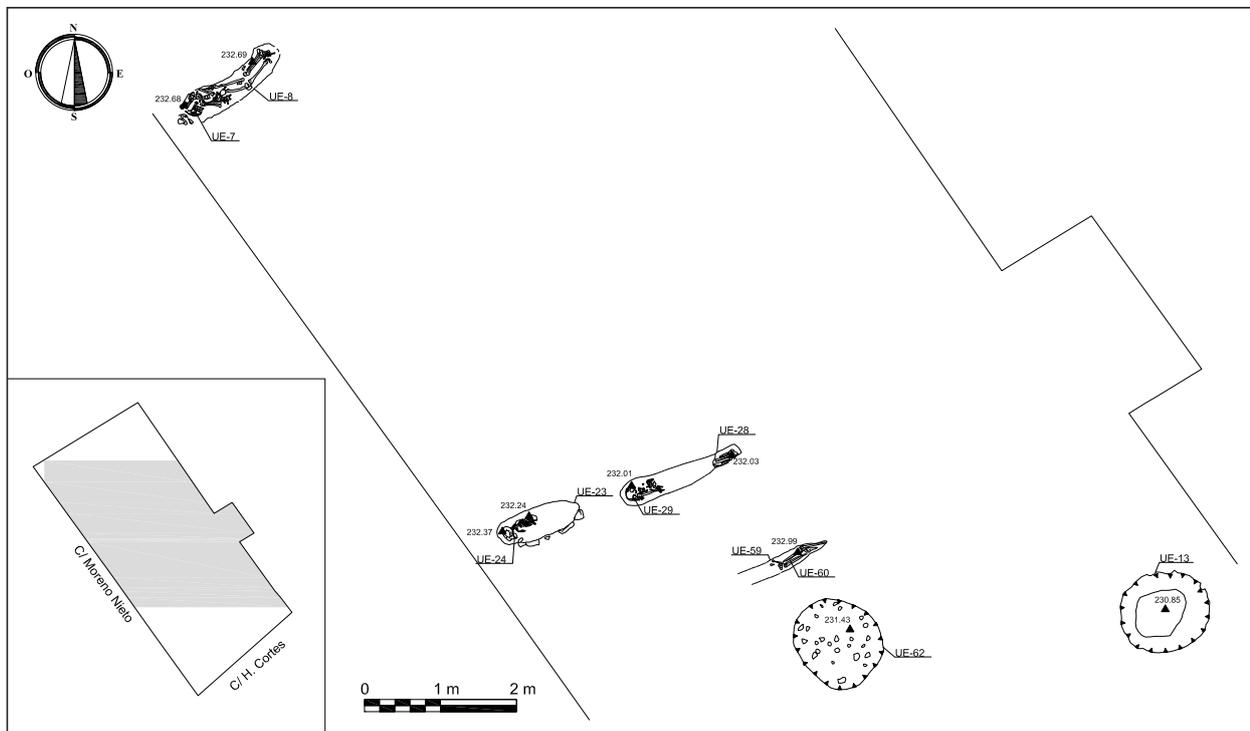
FIGURA 3
Planta de los restos del período medieval-islámico: silos y maqbara.

La siguiente secuencia se registra con la presencia de una etapa emiral (fig. 3) a la que se asocian sendos silos, A 5 y A 6. El silo A 6 aparecía amortizado por

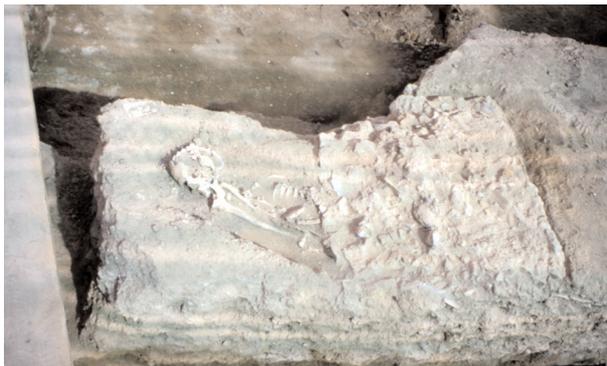
FIGURA 4
Sepultura califal.

Amortizado por los niveles de colmatación de las estructuras precedentes, hemos documentado un área de enterramientos que se data en época califal s. X. A este período adscribimos los vestigios que se vinculan con la presencia en la zona de una *maqbara* islámica (fig. 4). Se han documentado un total de cuatro inhumaciones en fosa, A 1, A 2, A 3, A 4 en las cuales los restos óseos humanos se disponen en posición decúbito lateral derecho con orientación suroeste-noreste siendo únicamente dos las excavadas de forma completa, A 1 y A 3 ya que las actividades A 2 y A 4 aparecían sesgadas por las zanjas de cimentación de los muros contemporáneos.

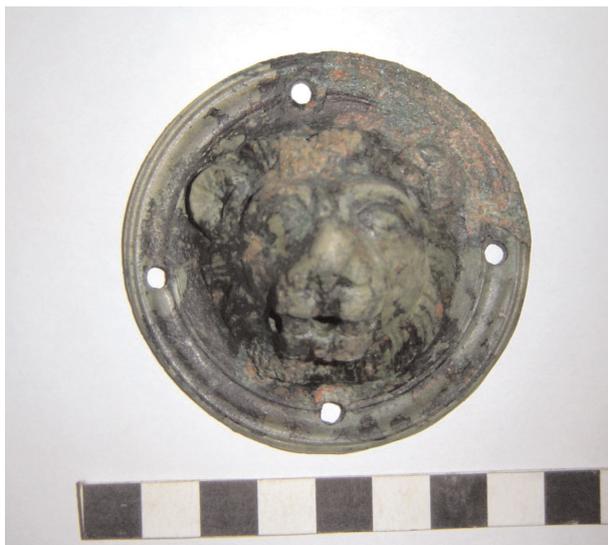
FIGURA 6

Aldaba recogida en los niveles de vertedero.

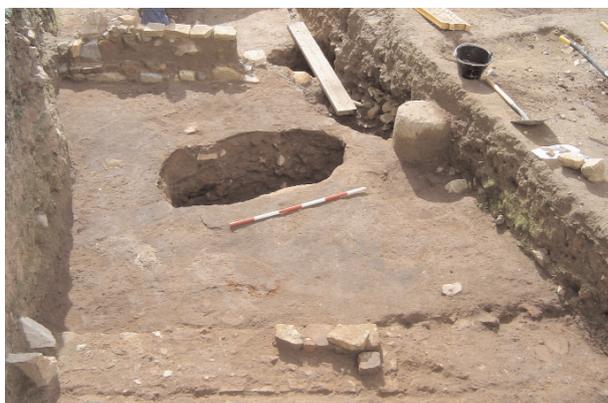
FIGURA 8

Detalle de la vivienda A 16.

Como ya hemos expresado, los muros asientan sobre una serie de rellenos de colmatación asociados con estratos de nivelación para la realización del camino tardío, A 16. Excavado el recinto más cercano al perfil noroeste y delimitado por el muro ue 95, tenemos una sucesión de niveles de colmatación ue 146, ue 145, ue 144 y una superficie de uso de tierra rojiza arcillosa compactada ue 125-126-136 que aparecen cortados por la zanja de cimentación, en cuyo conglomerado hemos localizado dos grandes piedras de diorita azulada pertenecientes a una calzada. Como superficie de amortización excavamos un sustrato ue 123 sobre el que se halló un nuevo nivel de uso ue 122 de tierra negra-cenicienta muy prensada (fig. 9 y fig. 10).

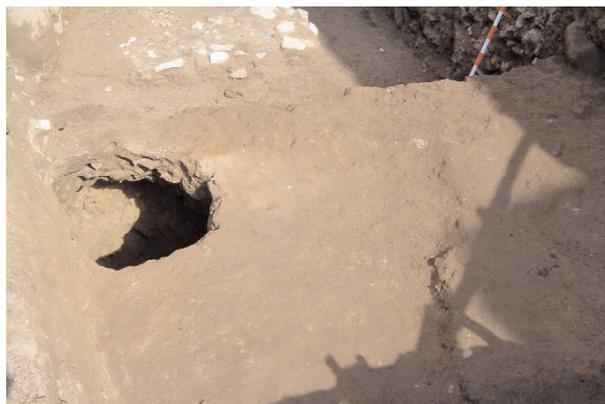
FIGURA 7

Orificio de extracción de aguas del pozo romano en la etapa tardoantigua.

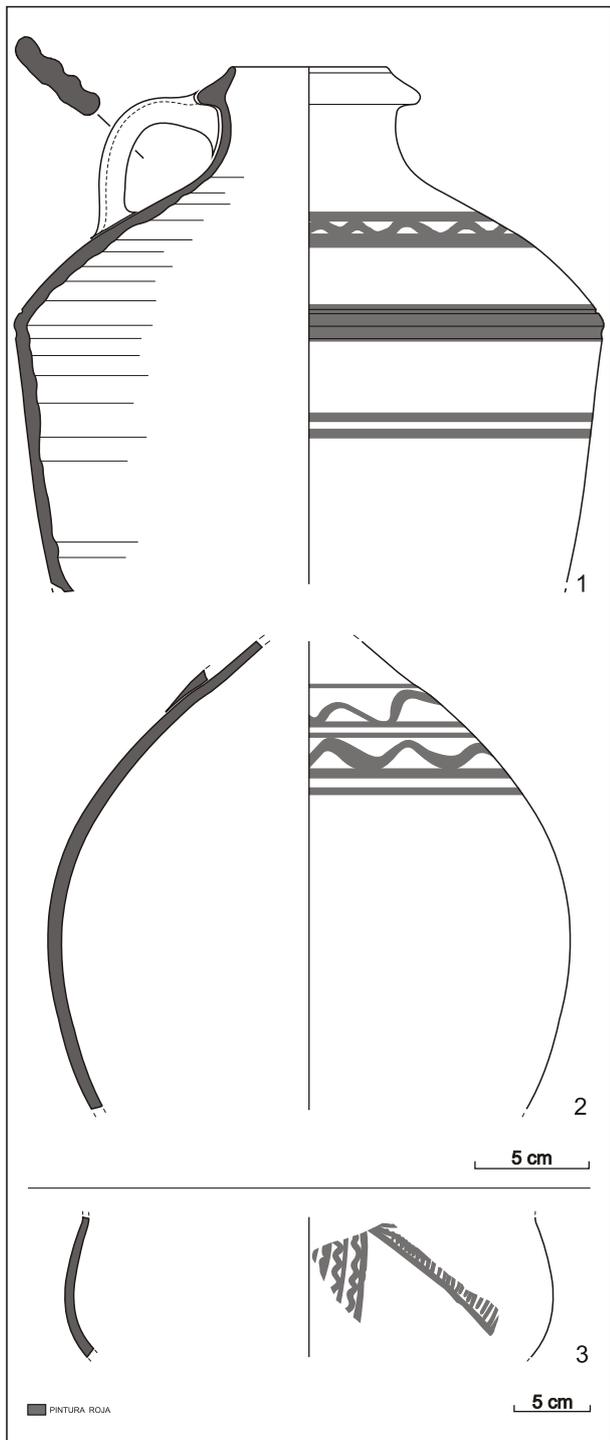
FIGURA 9

Materiales localizados en los niveles de vertedero: 1 (130/4), 2 (130/5), 3 (9/3).

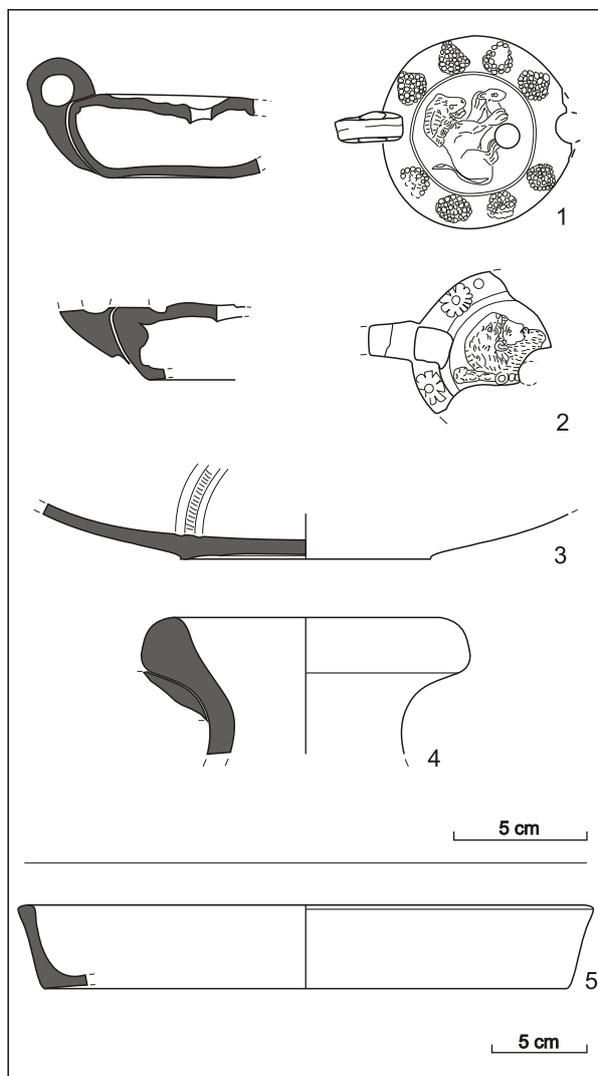
FIGURA 10

Materiales localizados en los niveles de vertedero: 1 (129/9), 2 (132/209), 3 (130/12), 4 (148/1), 5 (130/11).

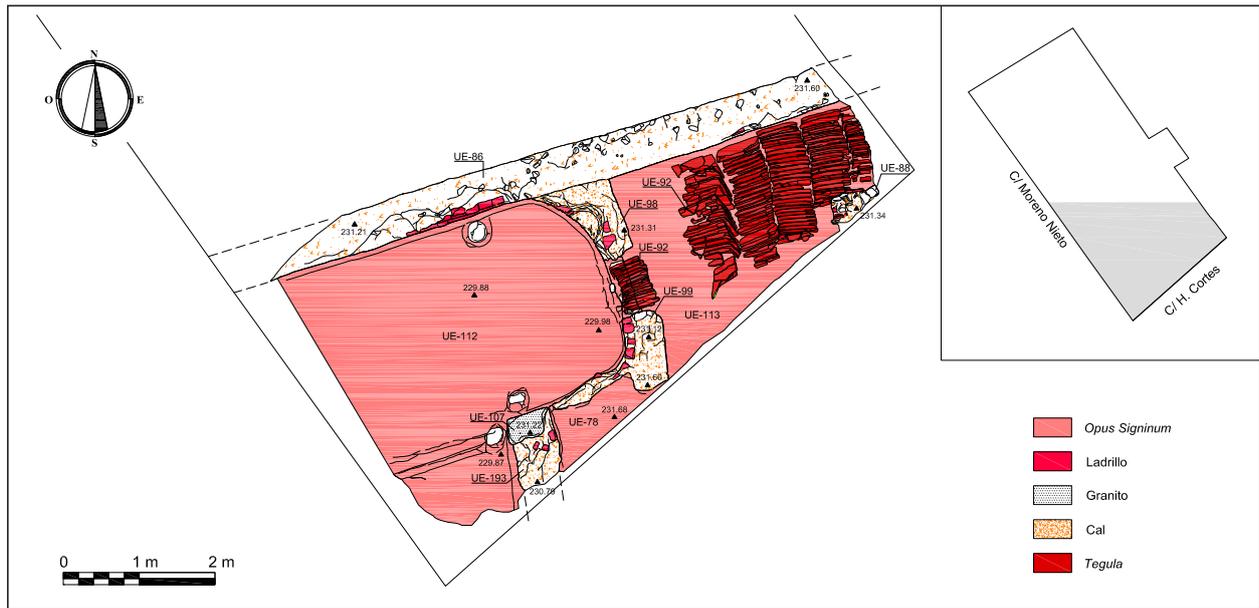
FIGURA 11

Plano de los restos de la etapa bajo-imperial.

En la etapa bajoimperial (fig. 11) y como primer nivel identificado, tenemos un espacio de tránsito la ue 30, que presentaba continuidad en la fase anterior. En la superficie se han reconocido añadidos de mortero de cal en pequeñas lechadas ubicadas en los bordes ue 74, ue 75 y que mantienen la marca del paso de carruajes. Bajo el mismo, nos encontramos con la ue 78=12 definido como pavimento. Esta superficie consistente en una acumulación de pequeñas gravillas

Las habitaciones identificadas se asocian con una construcción única establecida en torno a un muro guía ue 86 con orientación noreste-suroeste y del que se conserva 7,90 m de longitud, 60 cm de anchura y 1,60 m de alzado. Este muro asienta sobre una cimentación doble la primera de ellas ue 191 de 56 cm de altura presentando un aspecto semicareado y estando conformada por piedras, dioritas de mediano tamaño, granitos, fragmentos de *opus signinum* (10 cm de grosor) y de ladrillo para nivelar planos, trabado con tierra y una segunda cimentación ue 190 de 1,64 m de altura y con un retranqueo respecto a la anterior de 9 cm, más tosca en su fábrica e igualmente de dioritas azuladas de mediano tamaño, gravillas, fragmentos de *opus signinum*, cantos y piedras todo ello trabado con tierra aunque en este caso simplemente echadas en la zanja correspondiente. La presencia de estas dos cimentaciones así como el careado exterior del muro nos explica el proceso de fábrica correspondiendo la

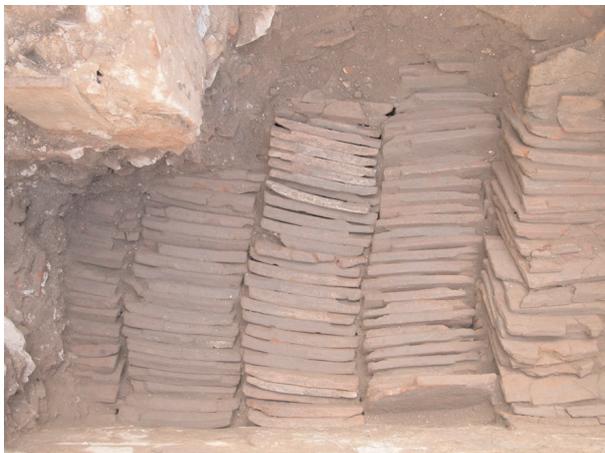
FIGURA 12

Detalle del apilamiento de *tegulae* en la habitación de la A 9.

último estrato cubre un apilamiento de *tegulae* ue 192 ubicadas en la habitación del fondo (noreste) y que asientan directamente sobre la pavimentación del suelo (fig. 12).

Las tegulas corresponden con un conjunto variado de formas y módulos apiladas en posición horizontal directamente unas contra otras sin elementos intermedios. En la mitad del espacio se hallan colocadas en una única hilada mientras que conforme nos acercamos hacia la zona de acceso a la habitación se

superpone una hilada sobre otra. El cómputo global nos permite establecer la existencia de 163 piezas en su mayor parte completas. Estas *tegulae* llegan a amortizar el vano de acceso ya que se colocan en la zona intermedia taponando el mismo asentando directamente sobre el pavimento de la estancia.

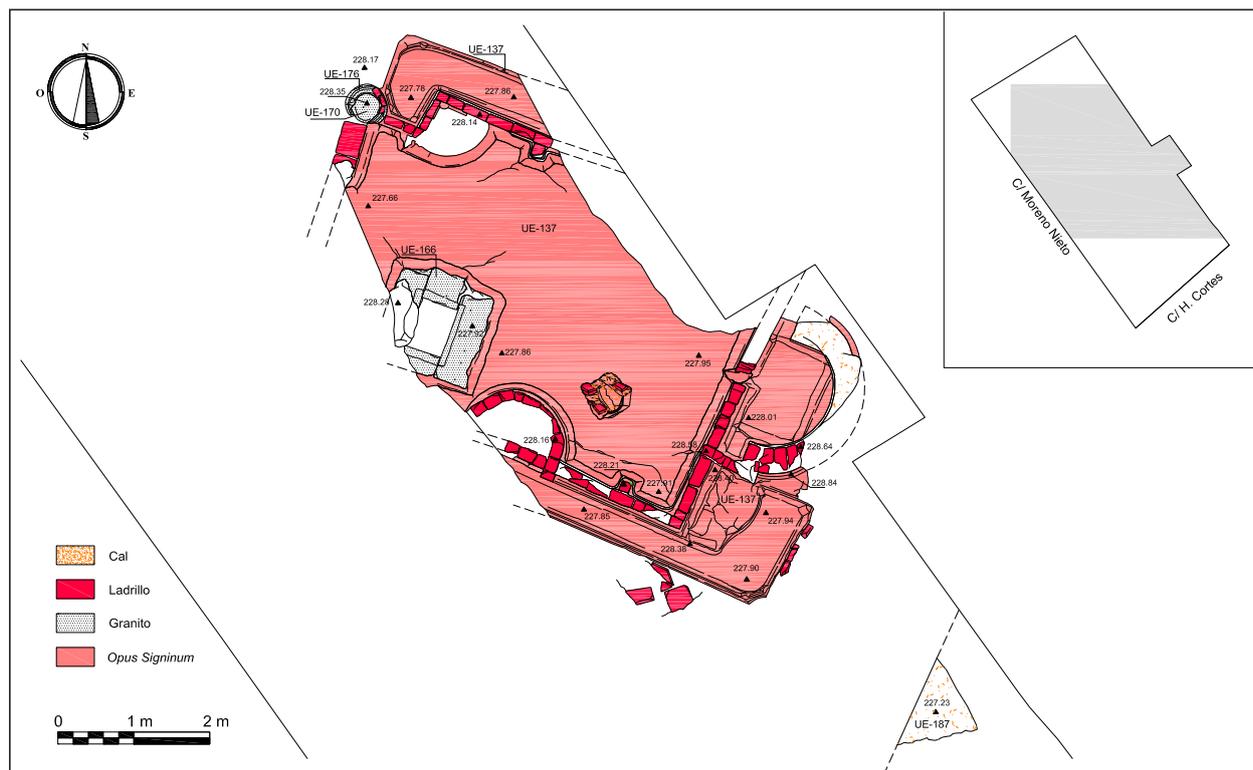
FIGURA 13

Plano de los restos de la etapa altoimperial.

Por último, nos remitimos a la etapa altoimperial, A 14 y A 15, primera de uso del terreno que nos ocupa (fig. 13).

Aprovechando la divisoria que constituía el propio muro de delimitación ue 86, hacia el noroeste del mismo se continuó con la excavación del solar. Amortizado por un relleno de ladrillo machacado ue 168 y cubierto por un estrato ue 163 fechado a mediados del s. II (Deneauve VIII B, *pote* Smit Nolen 2f: 2^a 1/2 s. I-s. II) concentrado básicamente en la zona central y en la cabecera llegando a colmarla y compuesto fundamentalmente de numerosos restos decorativos fragmentos pictóricos, estucados con formas curvas y acanaladuras, fragmentos de pilares, de capiteles corintios y de venera estucados, fragmentos de esquinas decoradas... nos encontramos con los restos de un patio. Como nivel homogéneo de amortización aparece la ue 143 de tierra marrón negruzca con numeroso material cerámico asociado y algunos fragmentos pictóricos y en la zona de los escalones, encontramos la ue 189,

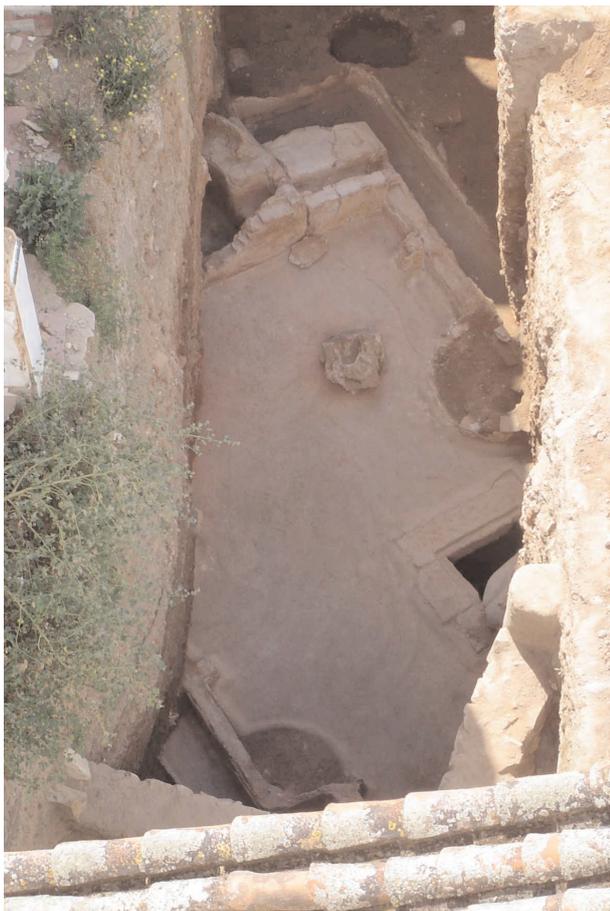
FIGURA 14
Vista general del patio.

El patio, A 14 (fig. 14), posee su entrada en la zona noroeste, corresponde con una estructura de planta rectangular de 7,80 m de longitud x 6,45 m de anchura conservada en 80 cm en altura y orientada noroeste-sureste. El acceso, constituido por un escalón flanqueado por sendas columnas de granito revestidas de enlucido en tonalidad rojo pompeyano, da paso a un recinto interior está delimitado por sendos estanques perimetrales de circuito cerrado. Dichos estanques tienen su punto de arranque en la cabecera y remate en las columnas de flanqueo del escalón de entrada. Al interior, el patio aparece provisto de una solera de *opus signinum* que presenta cierto buzamiento noreste-suroeste lo que supone un movimiento de las aguas hacia un desagüe situado bajo el centro de los pelda-

ños de la entrada consistente en una oquedad con brocal de plomo.

Interiormente el recinto se ornamenta con una sucesión de elementos rectangulares a modo de pequeños pilares intercalados con elementos semicirculares en las zonas intermedias y en cuarto de círculo rematando las esquinas del acceso. Toda la construcción se ha realizado utilizando ladrillos como núcleo central trabados con mortero de cal y revocados en sucesivas capas de mortero hidráulico ue 195 y ue 196. La construcción se presenta como un todo coetáneo estando los elementos ornamentales adosados a la estructura principal y perimetral. La cabecera es una exedra de planta rectangular al interior y semicircular al exterior que se flanquea a ambos lados con pilares de líneas rectas y remate semicircular. Tanto la cabecera como el patio central aparecen delimitados por un murete de ladrillos que conforma una secuencia de canales en pendiente decreciente con caída hacia ambos lados de los estanques y un tubo de plomo ubicado en el eje central del cual restan escasos vestigios.

Todo el conjunto está enlucido al interior por una capa de mortero de cal ue 177 que adopta formas rectas y se adapta a las esquinas con molduras en media caña, con cierta tonalidad amarillenta cubriendo lo que corresponde con el revoco original de *opus signinum* que constituye el interior y exterior de los muros que conforman la estructura, *opus signinum* que remata en cuarto de bocel en las partes bajas y en media caña en las esquinas. El paramento impermeabilizante, al menos en lo que al interior se refiere, aparece decorado con una pintura de motivos lineales, bandas verdes y rojas intercaladas y en diagonal enmarcadas por una banda en rojo pompeyano.

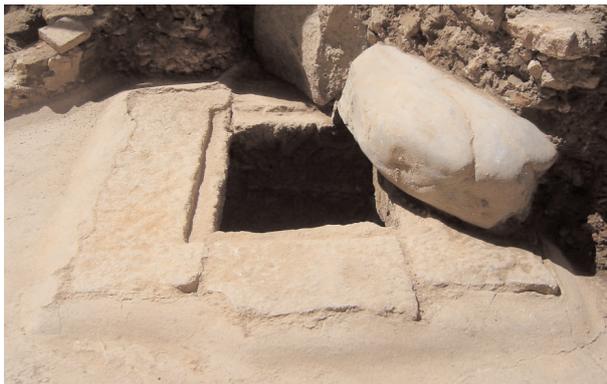
FIGURA 15
Detalle del pozo romano.

En una posición excéntrica y ubicado entre un pilar rectangular y la esquina suroeste del patio aparece un pozo con brocal cuadrado conformado mediante el empleo de sillares trabados con mortero de cal (fig. 15). Como revoco exterior tenemos la propia capa de *opus signinum* que constituye el suelo del patio y que en la zona de contacto con el pozo presenta un remate en cuarto de bocel aplanado. El pozo corresponde con una estructura de *opus caementicium* de 1,02 m de diámetro perfectamente careado al interior y con remate tosco en el que se emplea el ladrillo como nivelador de planos para la colocación de los sillares del brocal. Al interior y a una altura variable respecto a la embocadura encontramos cuatro orificios cuadrados con gran profundidad ubicados al mismo nivel algunos rematados con piezas de ladrillos. Parcialmente excavado, aparecía colmatado por un relleno de tierra ue 182 de tonalidad marrón oscura en la que recogimos algún material cerámico asociado pero que manifestaba en líneas generales una gran limpieza y que presentaba un alto grado de humedad.

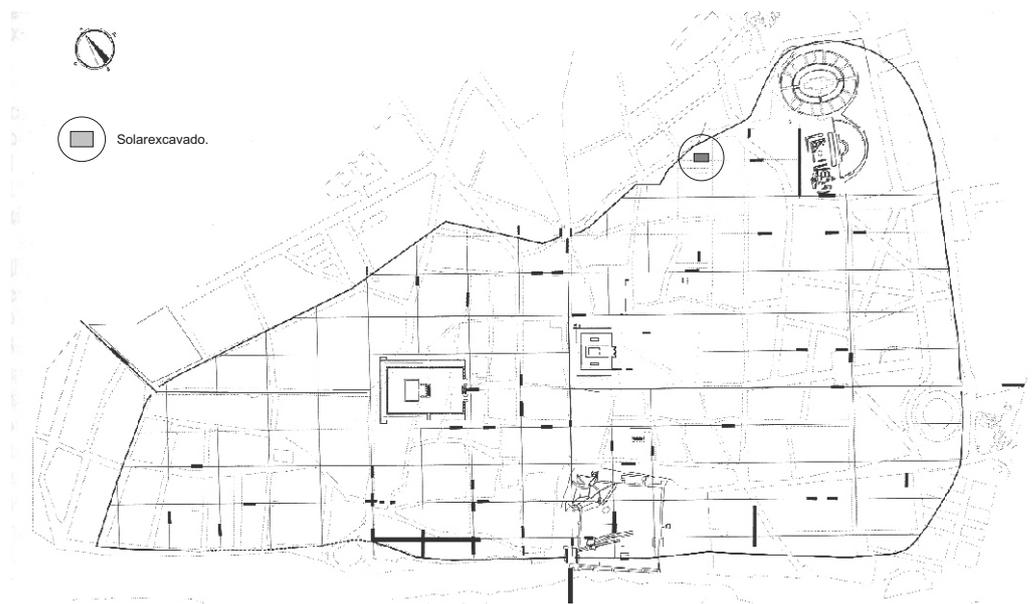
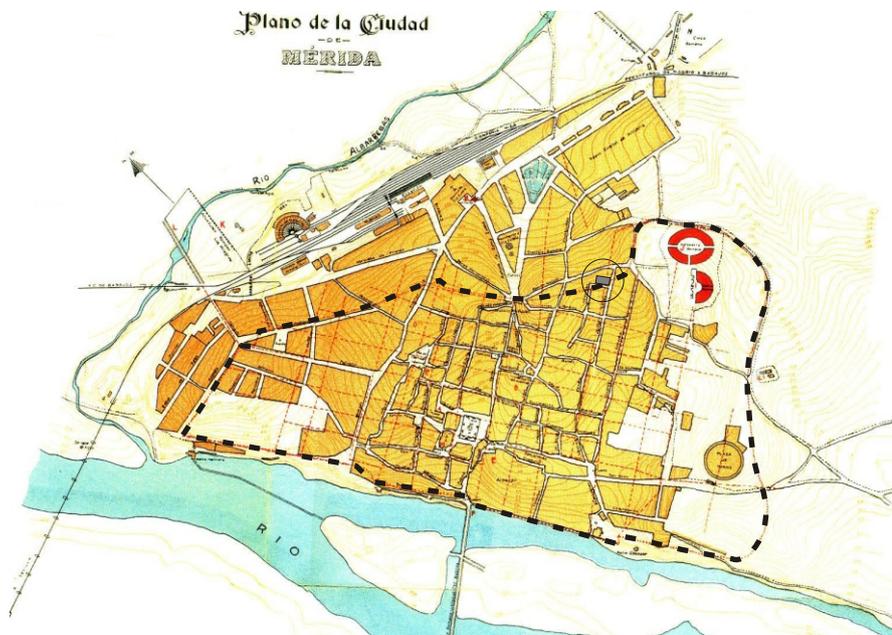
FIGURA 17

Plano de las calzadas y la muralla (Mateos 2004).

Plano de M. Macías 1929 (Trazado de la muralla)

Planta de la muralla romana y el eje viario.

Urbanísticamente, y para contextualizar los restos de esta *domus*, hemos de tratar en primer lugar sobre la muralla romana y su trazado en esta parte de la ciudad. Hasta hace escasas fechas, el trazado de la cerca se establecía por la zona de la C/ J. R. Mérida (fig. 16). Ya en un artículo anterior, exponíamos la posibilidad, siguiendo el registro del ramal del acueducto de San Lázaro (Bejarano 2005, 149-153, fig. 19) que la misma se situara en la zona posterior de las viviendas de J. R. Mérida.

El trazado urbano resultante, es bastante menor que el que se barajaba para la *Colonia Augusta Emerita*, siguiendo aproximadamente la línea que ya dibujó Macías en su plano urbano (fig. 17). Sin embargo serviría para dar respuesta a la aparición de los restos de nuestra *domus* en un área que, como ya indicábamos antes del inicio de nuestra excavación en el año 2004, se consideraba intramuránea.

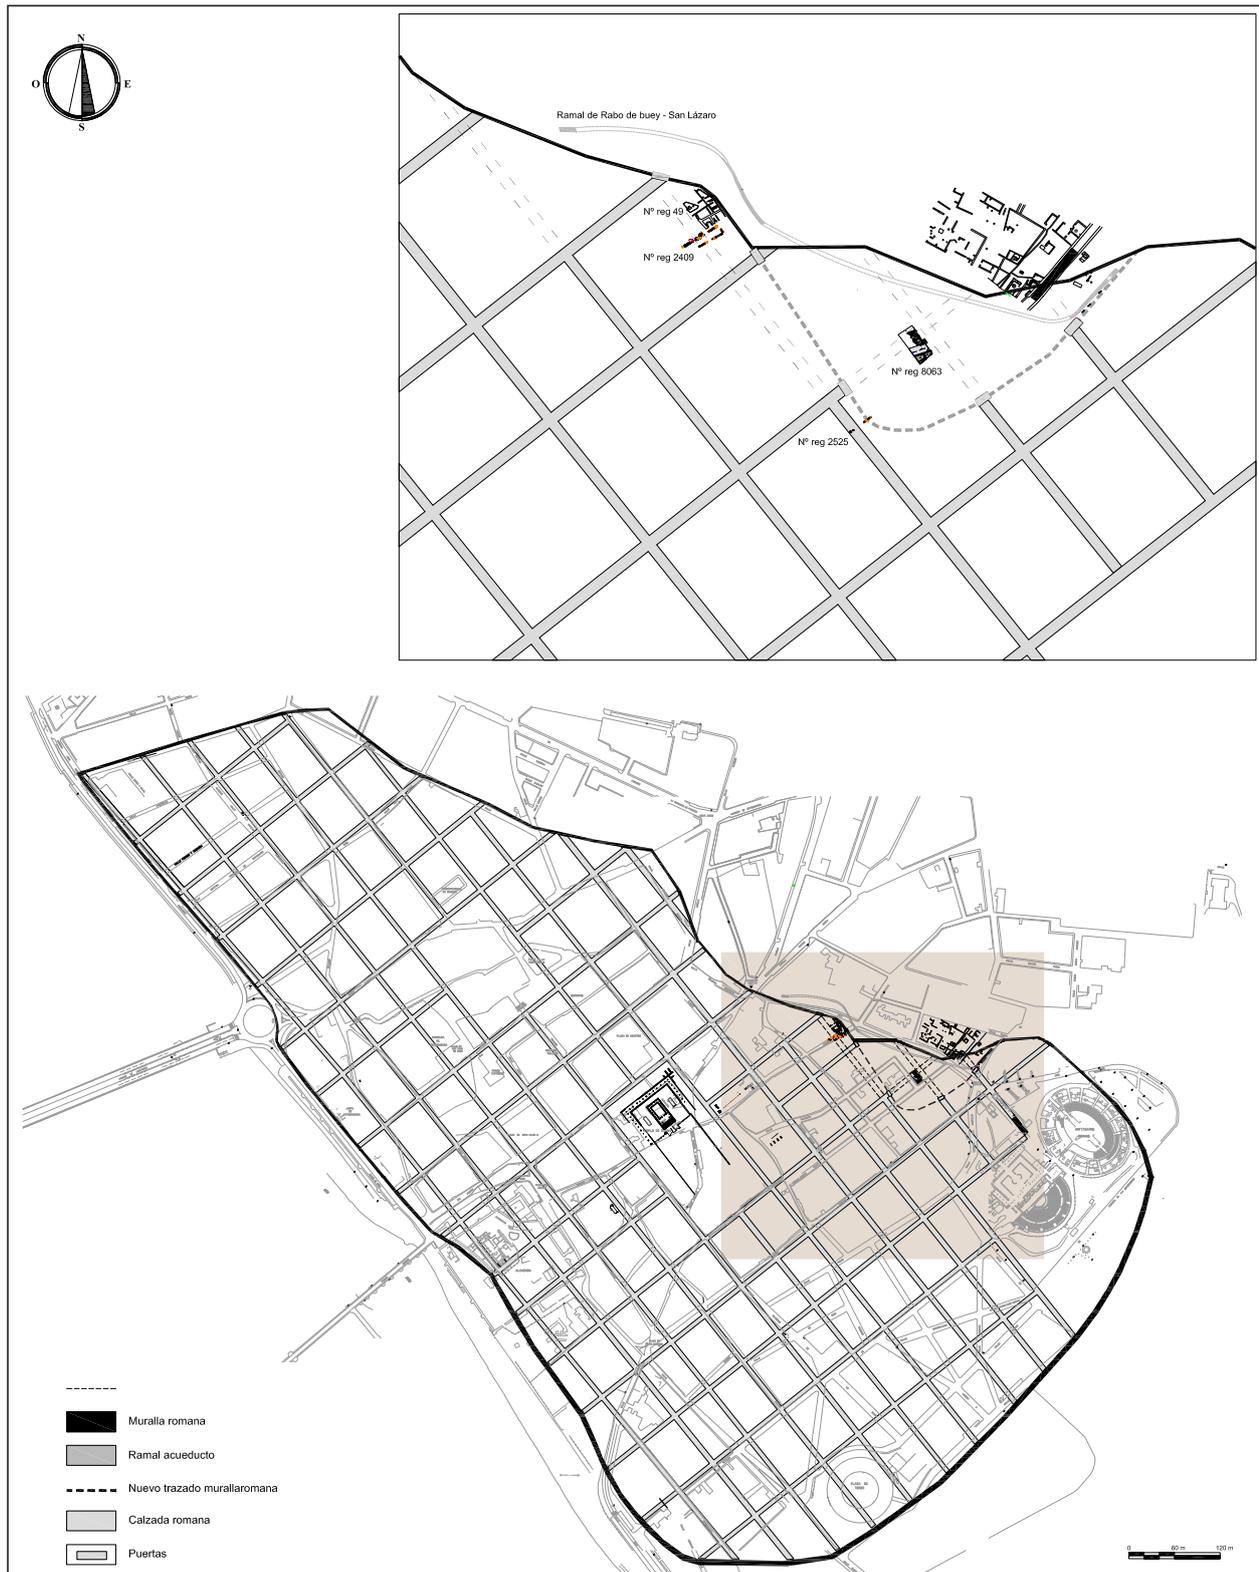
FIGURA 18

Planta modificada de la muralla y el eje viario en la zona noreste de la ciudad.

Unificando las informaciones recopiladas, se presenta un plano reformado basado en el trazado de la cerca que supone la eliminación en unos casos y el recorte en otros, de las calzadas citadas (fig. 18). Comenzando por el *decumanus* la aparición de nuestra *domus* ya extramuros así como el retranqueo sufrido por la muralla, lleva a retroceder el punto de salida de la misma. Éste, se situaría ahora en una puerta ubicada en la zona media de las últimas viviendas de la citada calle a escasos 35 m de nuestro solar. A esta puerta llegaría el *cardo minor* procedente del área del teatro para unirse al *decumanus*. Su prolongación, más allá de la manzana siguiente, resulta imposible ya que las excavaciones que se realizaron en la C/ Sagasta (Sánchez 2005, 442-446) pusieron de manifiesto la aparición de restos de muros y un pavimento musivario vinculados a una *domus* que ocupaba lo que hasta entonces se había considerado como parte de una calzada.

correspondiente. Si observamos el plano elaborado, vemos cómo el quiebro que realiza la muralla en esta zona no llega al cruce de ambas vías. Por este motivo, se genera entre la puerta y ésta una estrecha franja de 3,5 m en su zona más ancha y 2,20 m en su parte más estrecha aproximadamente, incluida en la manzana al sur del *decumanus*. Similar circunstancia se aprecia en la manzana al norte del mismo. En este caso, el tamaño de la parcela resultante es mayor, sobre unos 10 m en su zona ancha y 3,30 m en su zona estrecha aproximadamente.

A falta de datos precisos, en el primer caso, no hay que descartar que esa escasa porción de terreno se usase como zona “muerta”, paso de ronda hacia la cerca tal y como se ha documentado en otras zonas de la ciudad, (Alba 1997, 290; Palma 2004, 45). En el segundo caso, la manzana norte, ante su mayor tamaño, plantea la duda de un uso como paso de ronda y/u otros servicios. Otra posible explicación es la carencia de la calzada, la prolongación del *cardo* del teatro. De este modo y ante la ausencia de ésta, se configuraría una manzana algo mayor a las normales, posibilidad que no descartamos si observamos como en la manzana siguiente, y otras limítrofes a la muralla, donde se ubica la *domus* y el mosaico, la calzada no aparece y el terreno resultante se incluye en la misma (fig. 18).

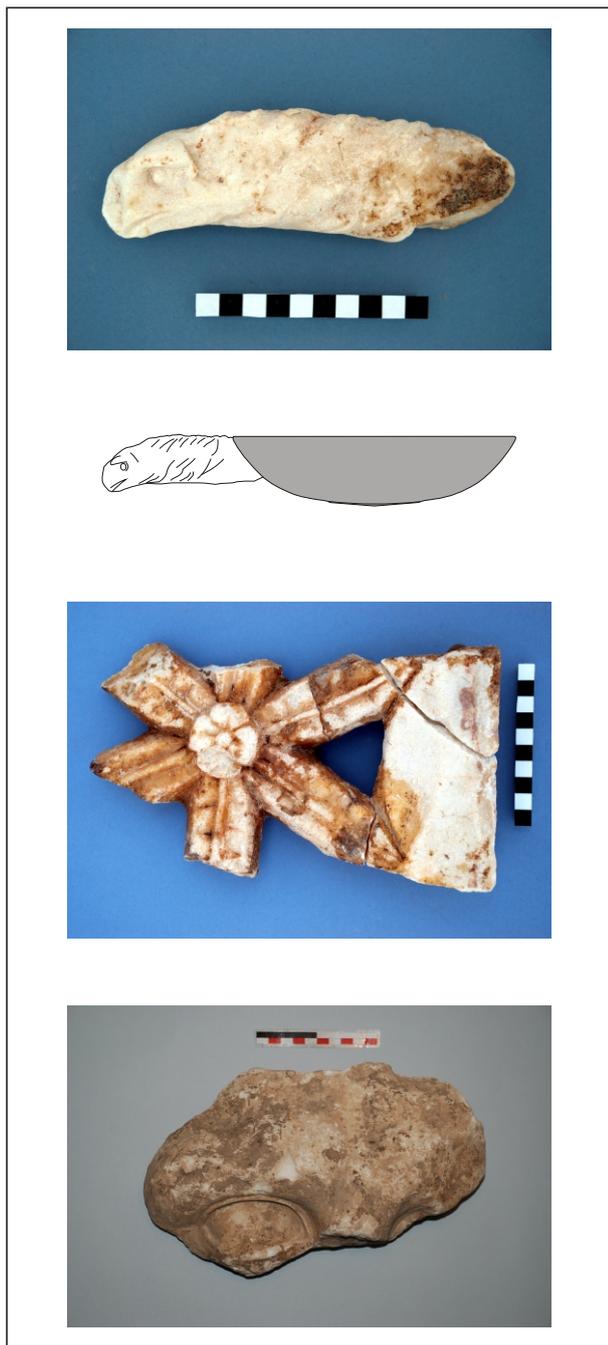
FIGURA 19

Piezas de mármol halladas en los niveles de vertedero. Dibujo idealizado de la pátera.

la zona objeto de exposición y que culminaron con una pendiente acusada, la actual C/ Hernán Cortés, que en nada tenía que ver con la aparente regularidad inicial que presentaban los terrenos en la época fundacional. A este punto se llega con el inicio de vertidos intencionados en la zona amortizando los restos de la vivienda primigenia, deposición paulatina de niveles que conforman un vertedero fechado en el s. III d. C. (fig. 19).
