Sobre las casas de atrio o/y peristilo

Intervención arqueológica realizada en el nº 19 de la calle Suárez Somonte (Mérida)

FICHA TÉCNICA

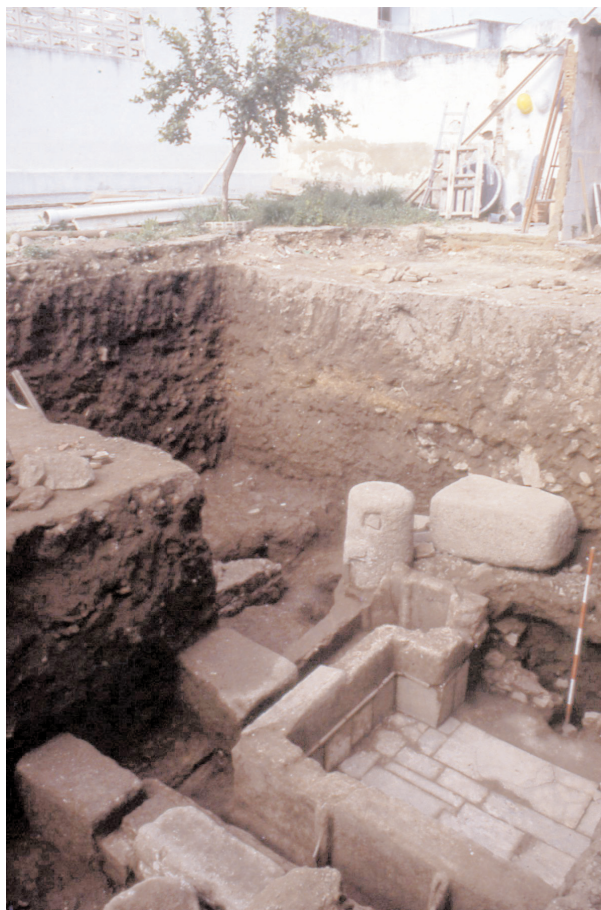
FIGURA 2

Panorámica de la excavación.

Los restos romanos se localizaron a 2,5 m de profundidad (fig. 2) y pese a la notable potencia, se registró una escasa superposición de estructuras (fig. 3) limitada a unos muros de época medieval islámica sobre los restos de una casa romana. En total se iden-

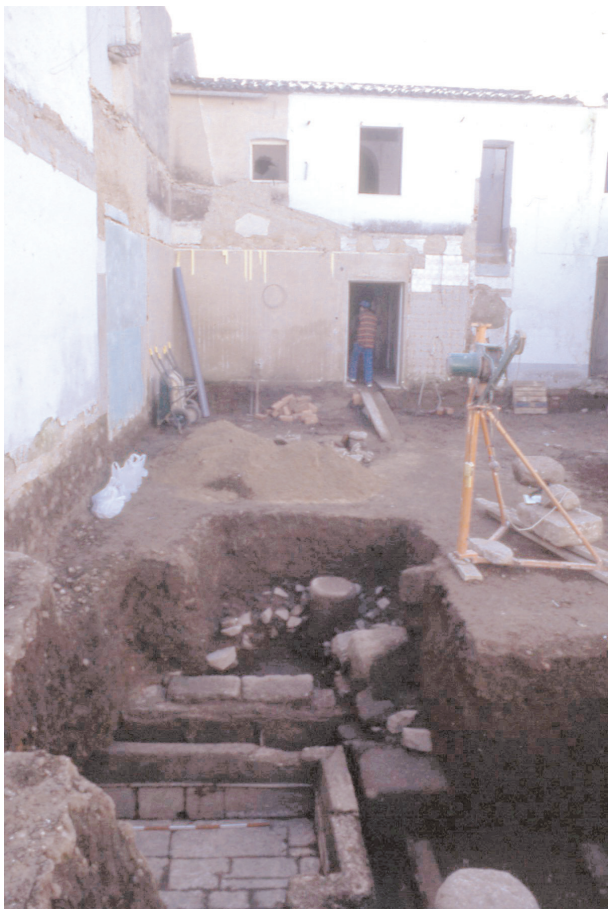
FIGURA 4

Vista general con la casa de pasillo central al fondo.

lado y al fondo e izquierda, una zahúrda, una cuadra, pajar, gallinero, leñera y otros cobertizos. Como ya se ha apuntado, la excavación se realizó en la zona que originalmente fue parte del corral (fig. 4).

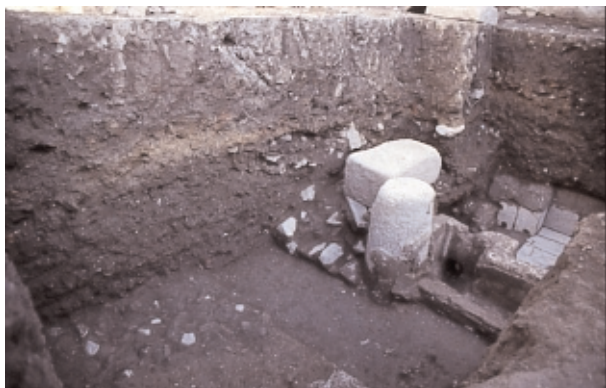
FIGURA 6

En el perfil se advierte un cambio de tonalidad (adobes y tejas) que indica el nivel de amortización de una casa islámica (s. XI) cuando no emergía ninguna estructura romana.

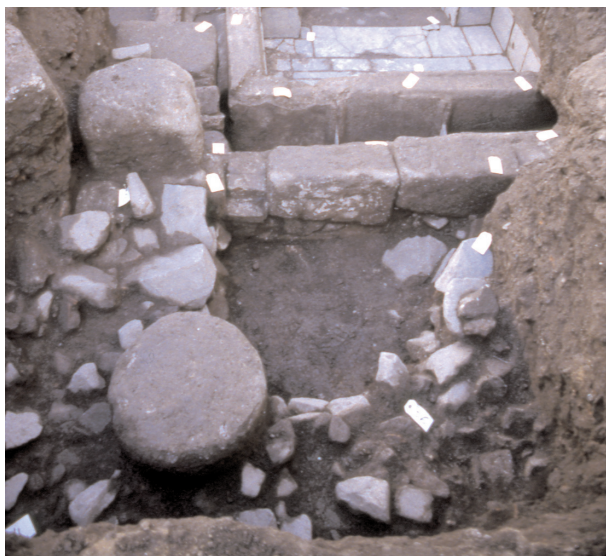
**FIGURA 8**

Fábrica del muro medieval (s. X-XI) con pies derechos y tramos de mampostería.

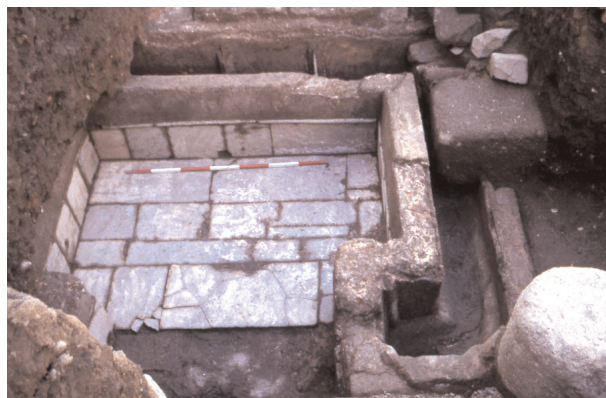
**FIGURA 10**
Atrio.

Los restos romanos pertenecen a un atrio (fig. 10 y 11), sostenido por fustes de granito (A 9) de 50 cm de diámetro y 1,26 m de alto, del que permanecía in situ una pieza y la impronta de otra (ue 70). La distancia entre las columnas es de 3 m. Las columnas estaban enlucidas (ue 47) y carecían de basa, cimentándose sobre bloques de granito (ue 90) de 42 cm de

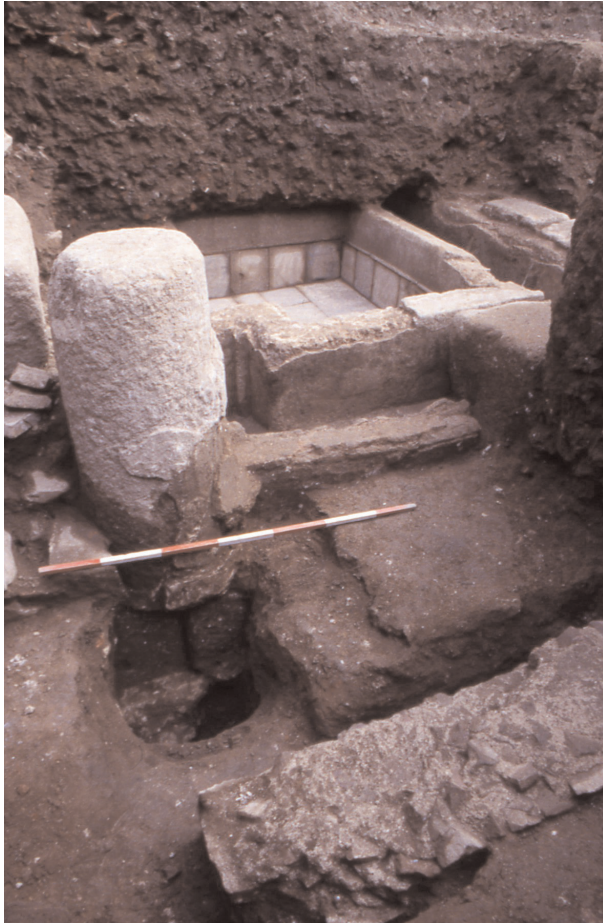
FIGURA 12

Fuste de granito sobre cimentación de sillares y restos de su enlucido.

altura (fig. 12). En relación al diámetro del tambor, la columna se montaría con tres piezas, más un capitel (dórico toscano) según se ha documentado en Morería. La excavación puntual de esta cimentación facilitó tres fragmentos de sigillata itálica que nos orienta sobre la fecha temprana de la ejecución de la obra. El fuste conservaba una capa de revoco de cal de 3 cm que a su vez cubría a otra con restos de pintura azul (ue 50). A esta columna del atrio se le practicó una incisión cuadrangular de 13 x 15 cm (ue 79) posiblemente para sujetar un cancel de mediana altura que cerrase el espacio entre columnas.

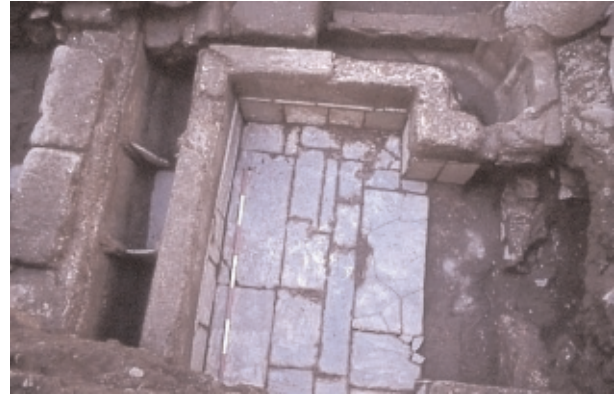
FIGURA 13

Estanque alzado y cierre del patio con un muro de sillares.

Posteriormente había sido sustituido este cierre perimetral por unos muretes anchos surcados en su eje por un canal abierto (fig. 13) impermeabilizado

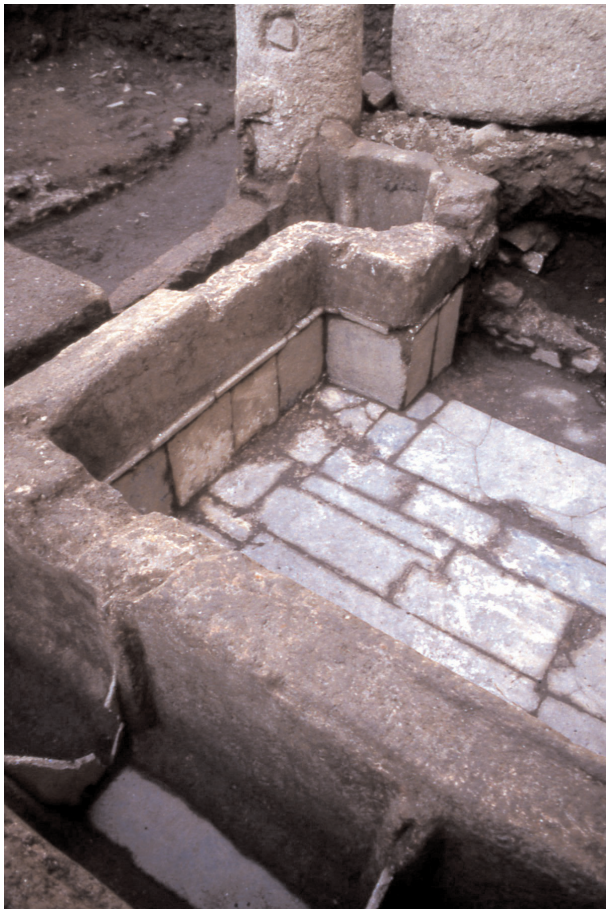
FIGURA 14

Estanque con una pileta (¿una fresquera?), columna en un extremo y entrada al patio.

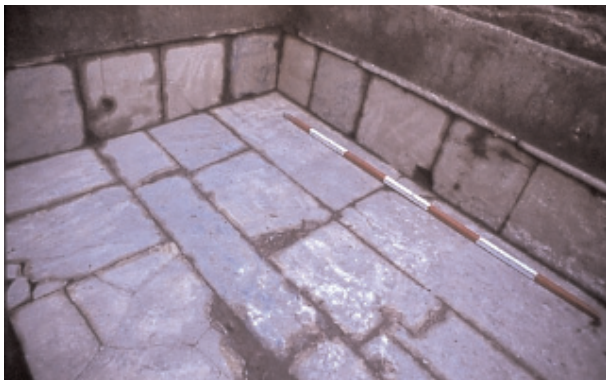
FIGURA 16

Detalle del pavimento y zócalo, con placas de mármol y pizarra.

neos pero bien adaptados (fig. 16). También en la pared perimetral se alternan placas de pizarra y mármol con tendencia cuadrangular, sujetas por un clavo de hierro que las engancha a la pared. Este zócalo va rematado por un filamento de mármol de 2 cm de ancho y 3 cm de profundidad que tiene la misión de ocultar los referidos agarres de hierro. El patio dispone de un acceso de 1,30 m de ancho, con un umbral de mármol sobreelevado, de 20 cm de ancho, que impediría que el agua de lluvia pasase al corredor.

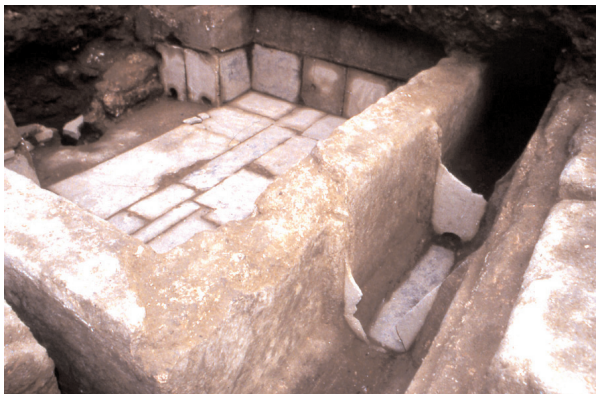
FIGURA 15

Detalle de la pileta, con fondo de pizarra y cierres de mármol.

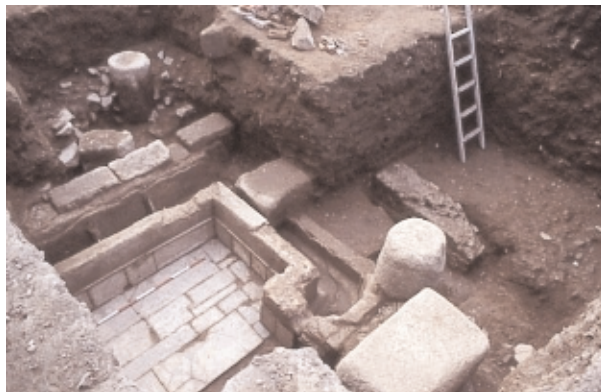
FIGURA 17

El muro que en paralelo flanquea al atrio delimita un corredor estrecho, solo para permitir el paso.

Gracias a la aparición de un muro en el contorno del atrio (fig. 11 y 17), conocemos la anchura de paso de los corredores, apenas 1,06 m. Esta pared (ue 69), de 47 cm de grosor, cimentada en roca, tenía dos accesos (ue 84 y 91) a las habitaciones perimetrales al patio.

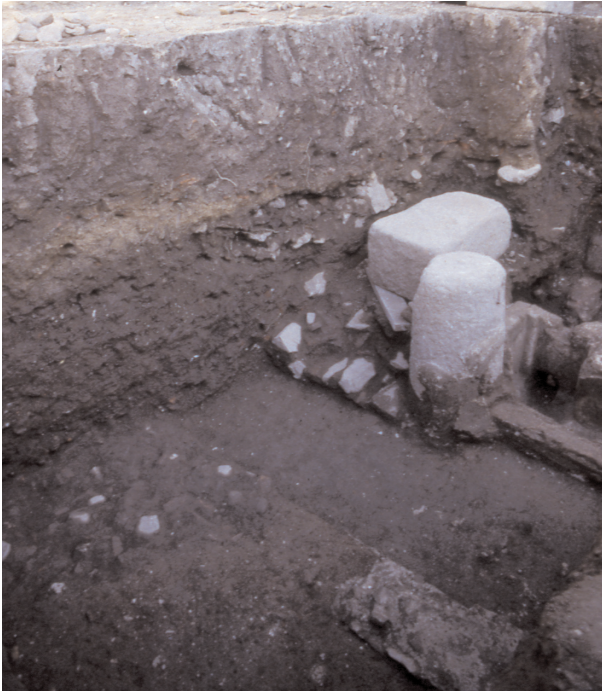
FIGURA 19

En época visigoda el inmueble romano seguía en uso con alguna reorganización interior: en primer plano arrasamiento del muro romano, detrás pared de nueva fábrica adosada al fuste, suelos de tierra batida y a la izquierda corte con vertidos domésticos.

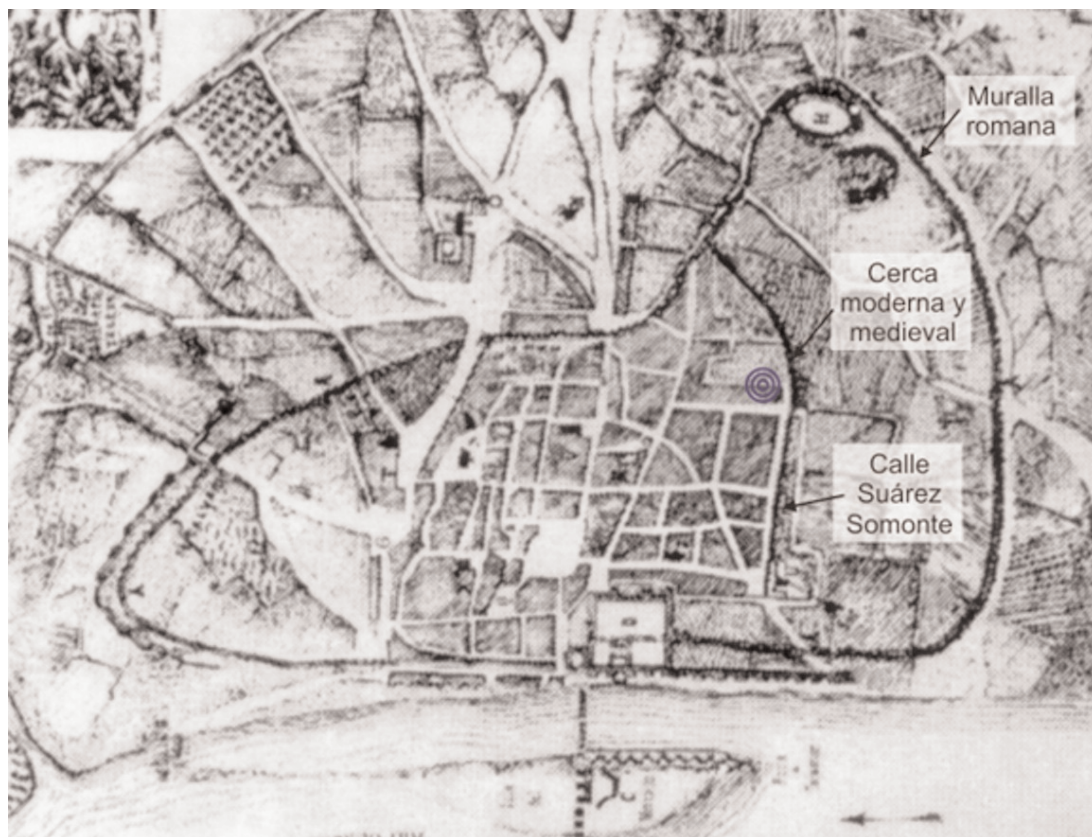
FIGURA 23

Plano decimonónico de Ivo de la Cortina con indicios de la cerca medieval y del trazado de la muralla romana.
