# Arquitectura doméstica andalusí en la zona suroccidental de Mérida

Intervención arqueológica realizada en el solar nº 10 de la calle Oviedo (Mérida)

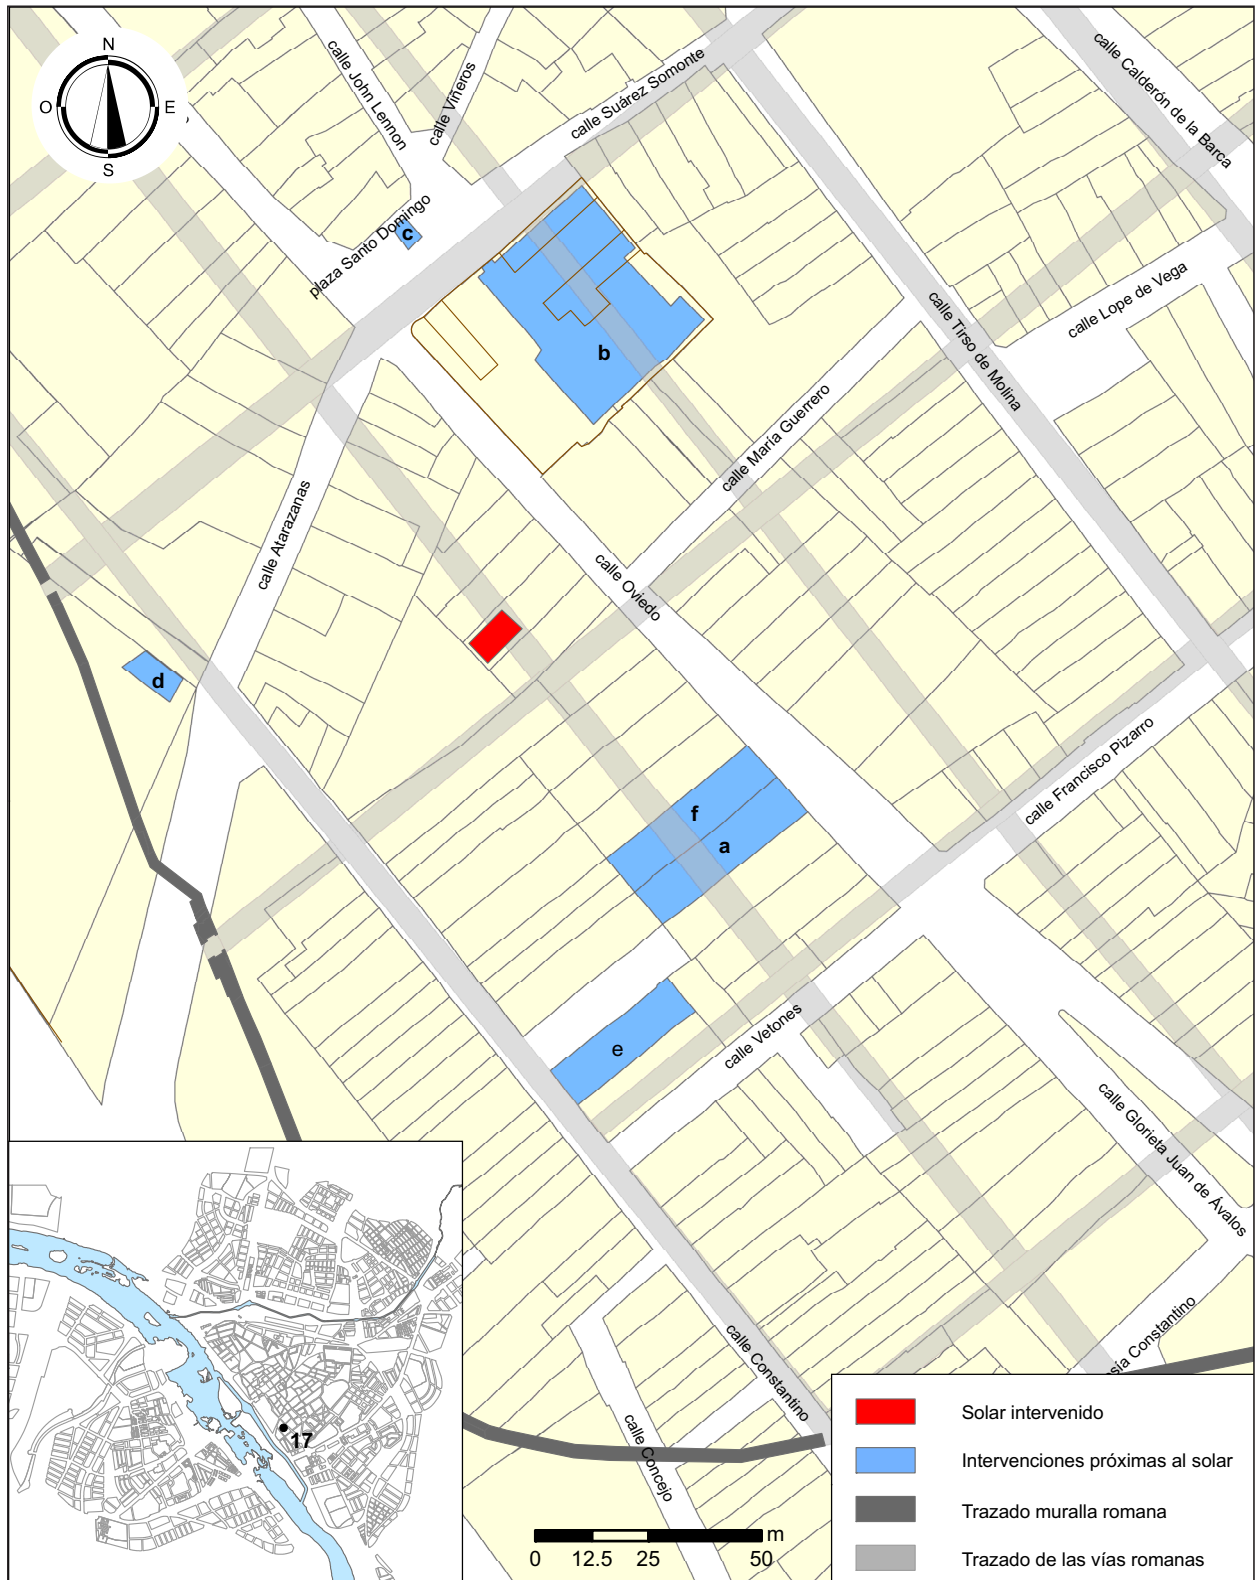
FIGURA 1

Plano de situación y contextualización.

Esta zona de la ciudad se localizaba intramuros en época romana, habiéndose localizado un tramo de calzada en dirección NO-SE en el nº 26 de la C/ Oviedo (fig. 1 a), (dep. doc. nº inter. 0101). En la tar-doantigüedad la zona seguiría englobada bajo la protección de las reforzadas murallas fundacionales, pero habría que destacar la influencia que tendría en la zona la creación de la iglesia de San Vicente. Con la conquista musulmana en 713 y los posteriores conflictos de la población con los sucesivos gobiernos de Córdoba comenzarán una serie de cambios que conllevarán la reducción del perímetro urbano y la construcción de unas nuevas murallas a partir del s. XI (Alba y Feijoo 2005) localizadas en las excavaciones del convento de San Andrés (fig. 1 b), (nº Inter. 4002). Así mismo, después de la conquista cristiana en el siglo XIII esta zona quedaría fuera de la cerca urbana (Alba 2006). Finalmente, la C/ Oviedo fue ocupada por el caserío contemporáneo a lo largo del

Entre las intervenciones en puntos cercanos destaca la realizada en el mencionado solar de San Andrés, así como en la Plaza de Santo Domingo (fig. 1 c), (Alba 2006), en donde se documentaron estructuras domésticas andalusíes. Construcciones similares aparecieron en la intervención realizada en la C/ Atarazanas nº 10 (fig. 1 d), (Sánchez Sánchez 1996), donde también se localizó un horno alfarero fechado entre los siglos XI-XIII. Otro horno alfarero, probablemente doméstico y de cronología más antigua, apareció en la excavación desarrollada en la C/ Constantino nº 25 (fig. 1 e), (Sánchez Sánchez 1995), asociado igualmente a estructuras habitacionales y a silos islámicos, que también aparecieron en la misma C/ Oviedo, en su nº 24 (fig. 1 f), (Márquez 1995).

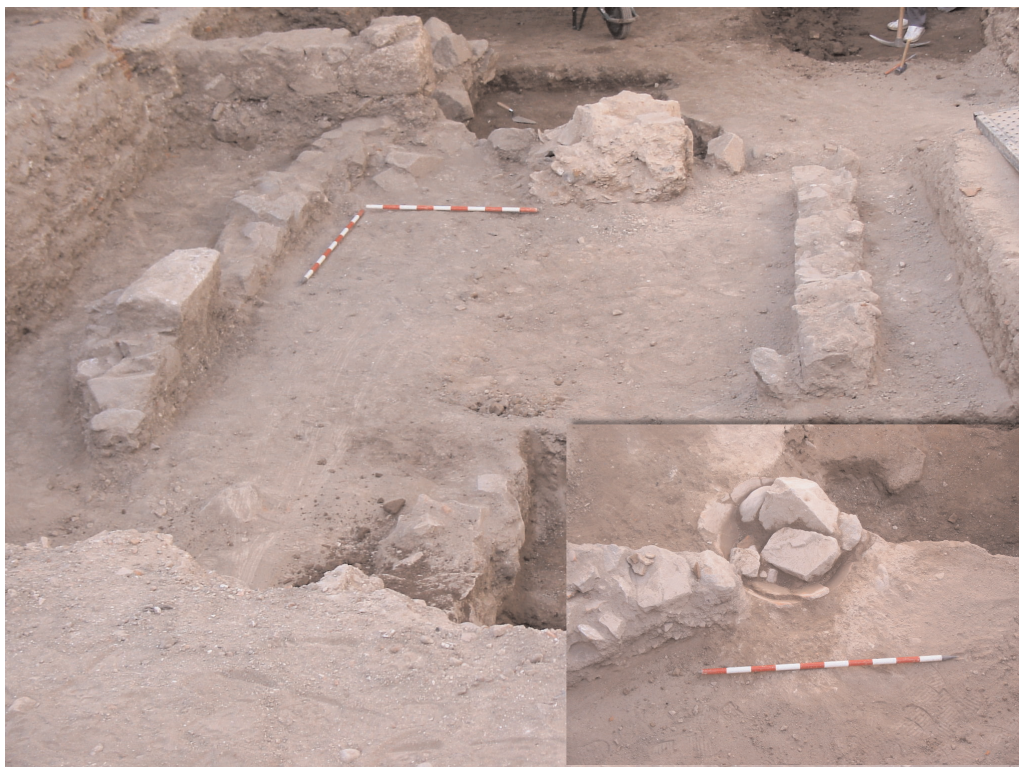
FIGURA 3

*Restos constructivos de la A 9 y detalle de una de las tinajas localizadas.*

Estos estratos se encontraban cubriendo una serie de estructuras realizadas en mampostería trabada con tierra y sin cimentación que formaban la actividad A 9 (fig. 3). Se trata de una construcción en “U” con el frente NE abierto. En este punto se localiza el pequeño muro ue 70, que se encuentra en línea con el pilar ue 72, por lo que seguramente sirviera para sujetar la cubierta, tal vez con un pie derecho. Hay que desta-

car la fábrica del muro ue 69 que presenta un sillar de granito de 63x33x15 cm en su tramo medio. Estas estructuras se relacionan con dos tinajas semienterradas localizadas in situ y conservadas en su mitad inferior, así como con una fosa circular (ue 76) excavada tras la esquina suroeste de A 9.

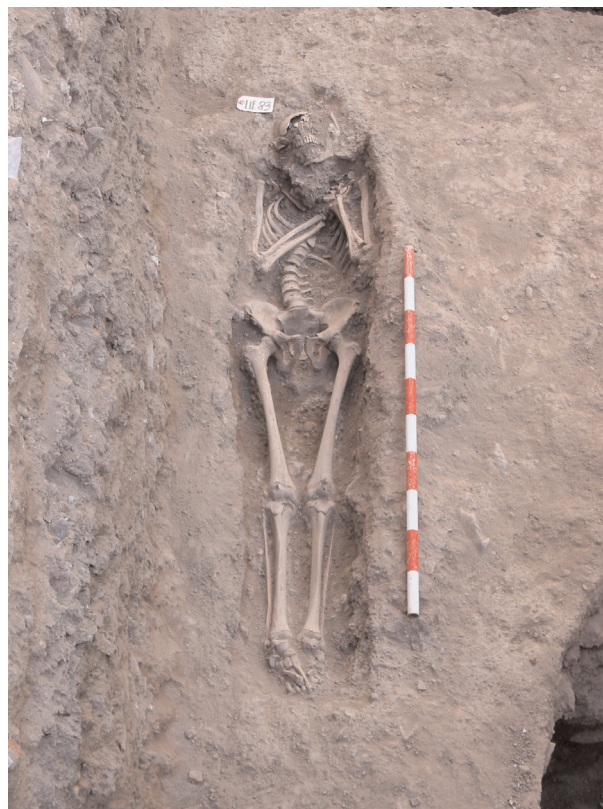
FIGURA 5

*Detalle de la inhumación ue 82.*

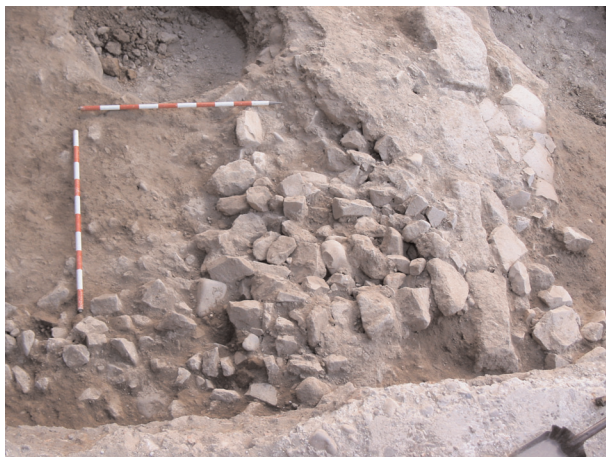
FIGURA 6

*Muro ue 91 y derrumbe asociado (A 12).*

Esta unidad ocultaba la actividad A 12. Se trataba de derrumbes de muros alzados con mampostería de piedra diorita mediana. Lamentablemente sólo se localizó uno de ellos (ue 91), (fig. 6). Era un muro de dirección SE-NO realizado en sillería de granito y sólo conservaba una hilada sobre la cual iría el alzado en mampostería (ue 87 y ue 89). No tenía careado, pero era más recto por su cara sur. La longitud era de 2,40 m, la anchura variaba entre 45 y 33 cm, siendo su altura conservada de sólo 43 cm. El resto de muros se localizan debajo de los perfiles, pero encontramos su derrumbes (ue 88 y ue 90).

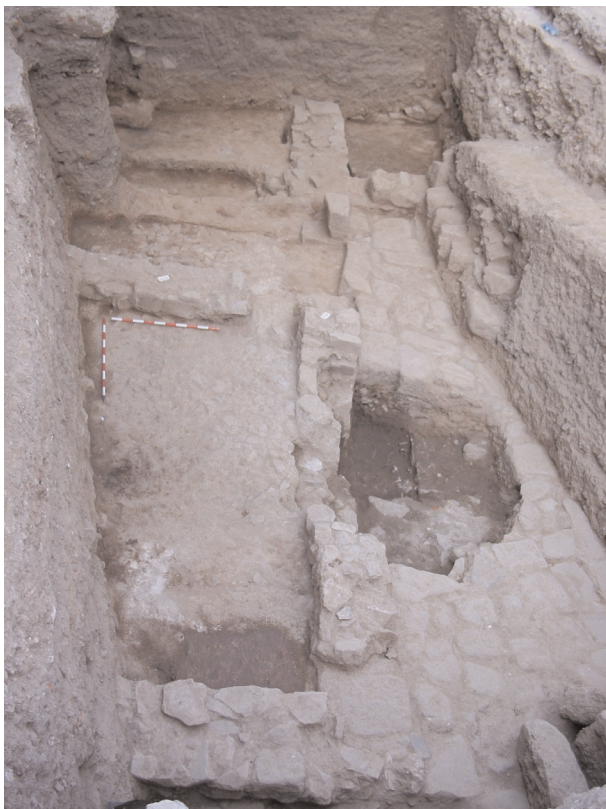
FIGURA 9

*Vista general de las últimas reformas de época califal.*

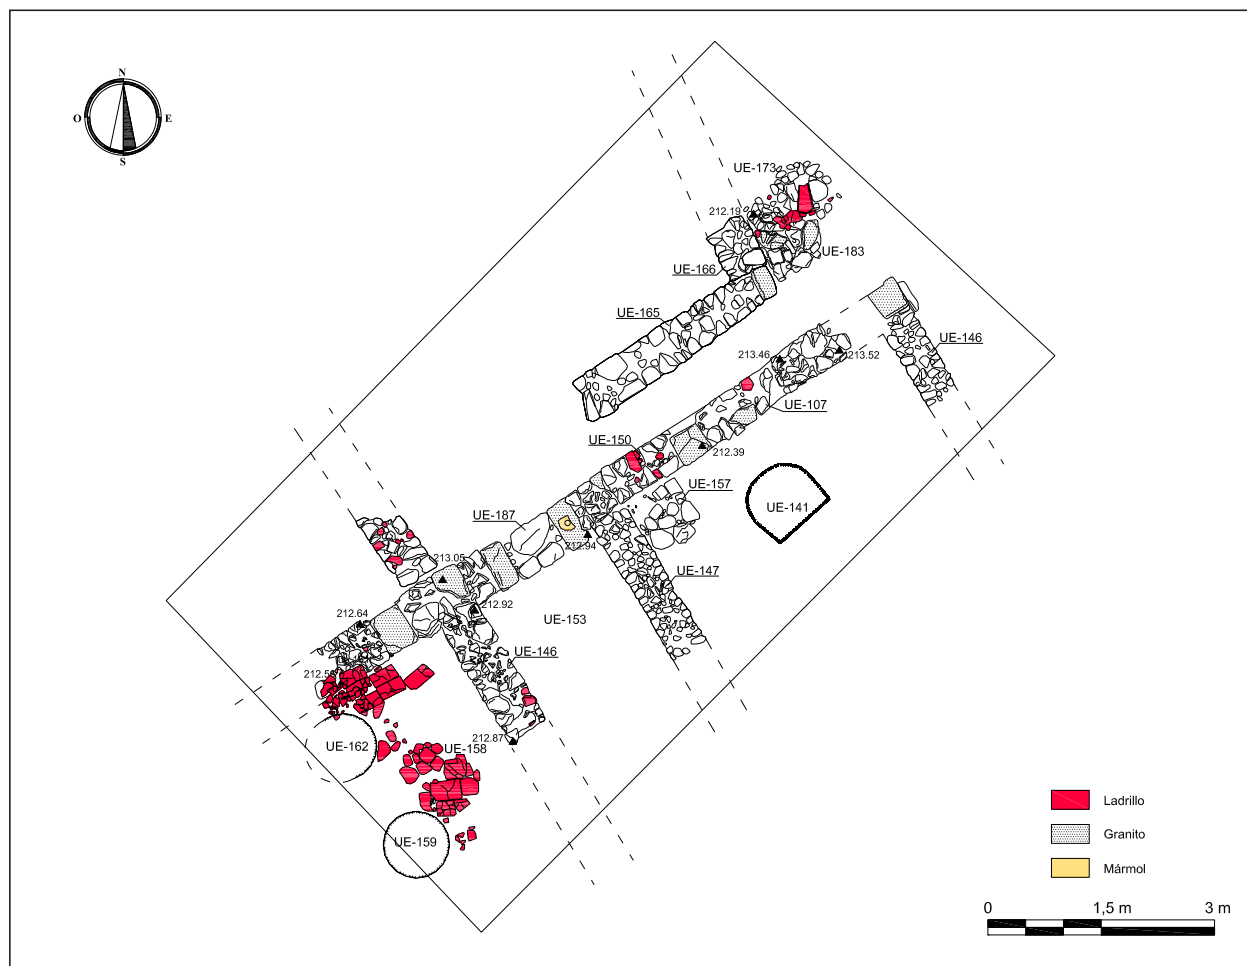
FIGURA 10

*Estructuras reformadas de época califal.*

La disposición de espacios documentados era similar a la documentada en los niveles superiores (fig. 10), pero como se ha comentado, apareció una nueva estructura en forma de “L” que dejaba un pequeño pasillo que desembocaba en el lado norte en un espa-

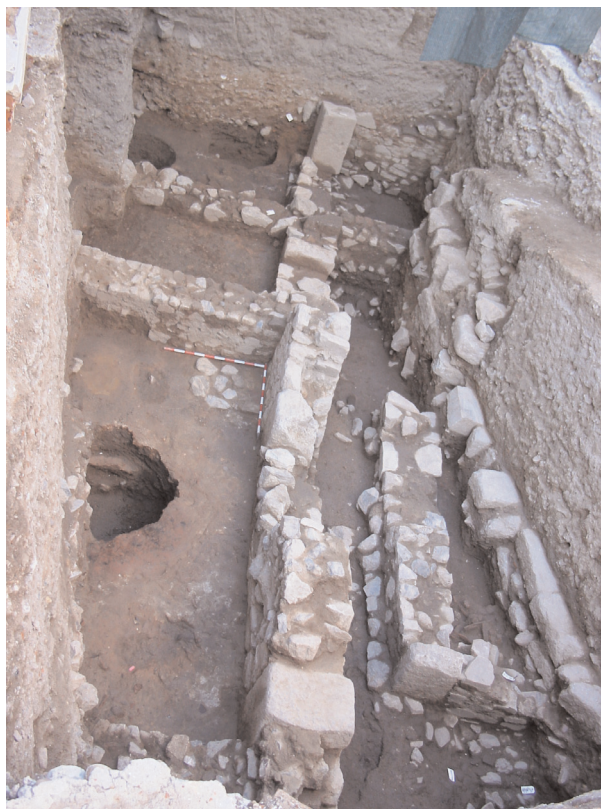
FIGURA 11

*Vista de las estructuras califales con solerías de tierra. En el interior de la estructura situada a la izquierda se observan restos del derrumbe de la cubierta (ue 167).*

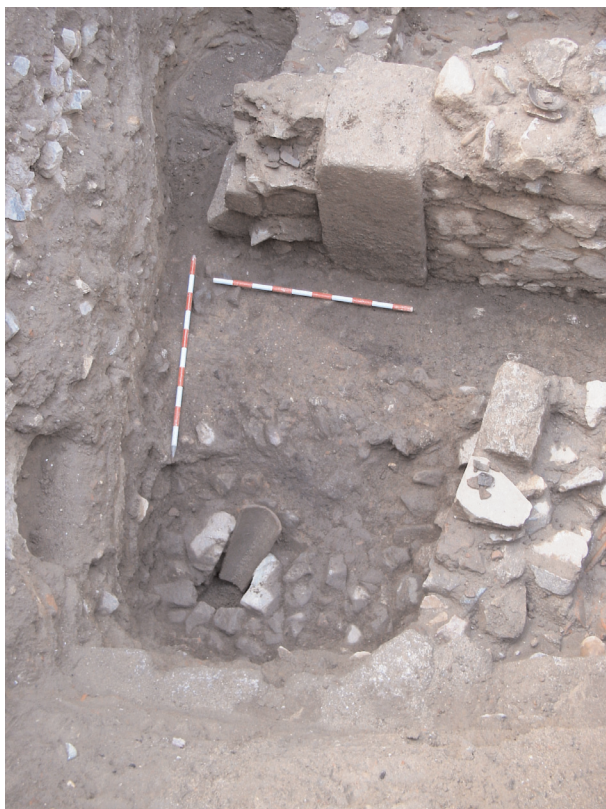
FIGURA 12

*Vista de la estructura ue 173. Posible letrina.*

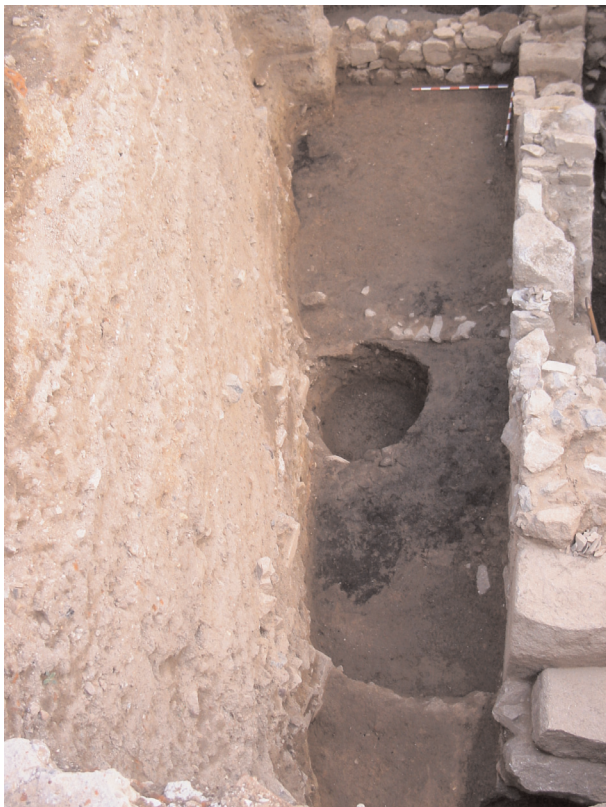
FIGURA 15

Vista de la superficie ue 185 con restos de carbones de una posible hoguera central.

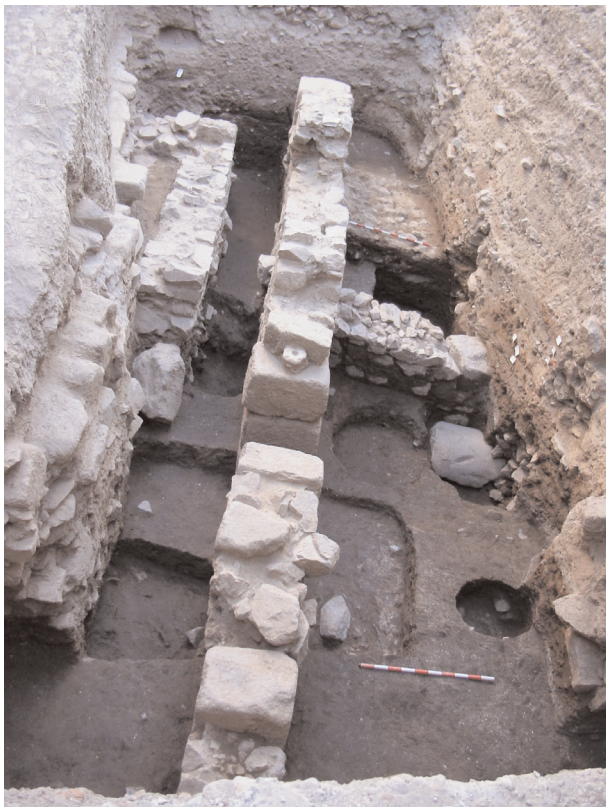
FIGURA 19

*Vista final de la excavación. Se puede observar la columna de mármol adosada al muro ue 186.*

ya que permanece parcialmente bajo el perfil. Su diámetro era de 76 cm. La primera se colmató con cenizas y carbones junto con manchas de cal y algunas intrusiones muy pequeñas de cuarcita y esquirlas de material constructivo (ue 189) mientras que la segunda poseía un relleno a base de cantos y piedras medianas y pequeñas, con alguna teja y ladrillo y casi nada de tierra. No se pudo vaciar totalmente, pero destaca el hallazgo de un gran fuste liso de columna de mármol situada en paralelo al muro ue 186 (fig. 19).
