Aproximación etnoarqueológica a una casa tradicional de Mérida y nuevos datos sobre la medina

Intervención arqueológica realizada en el nº 19 de la calle Constantino

FICHA TÉCNICA

Nº Intervención: 7027.

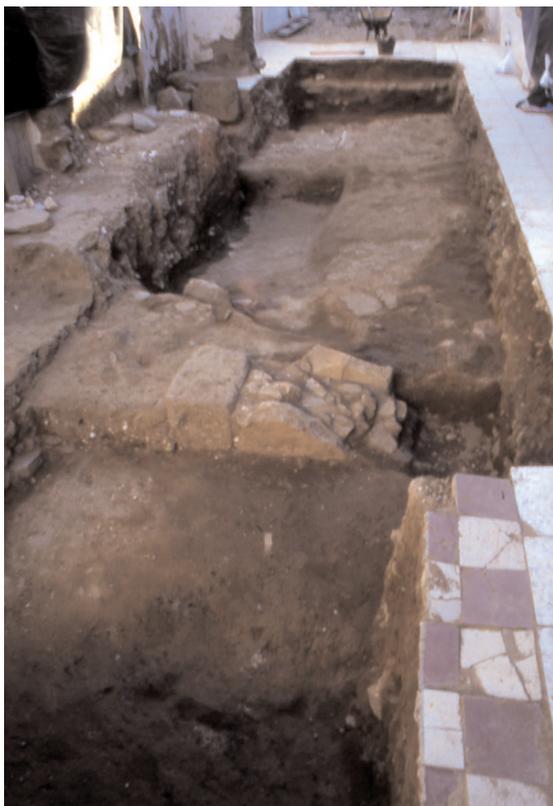
FIGURA 2

Panorámica de la excavación.

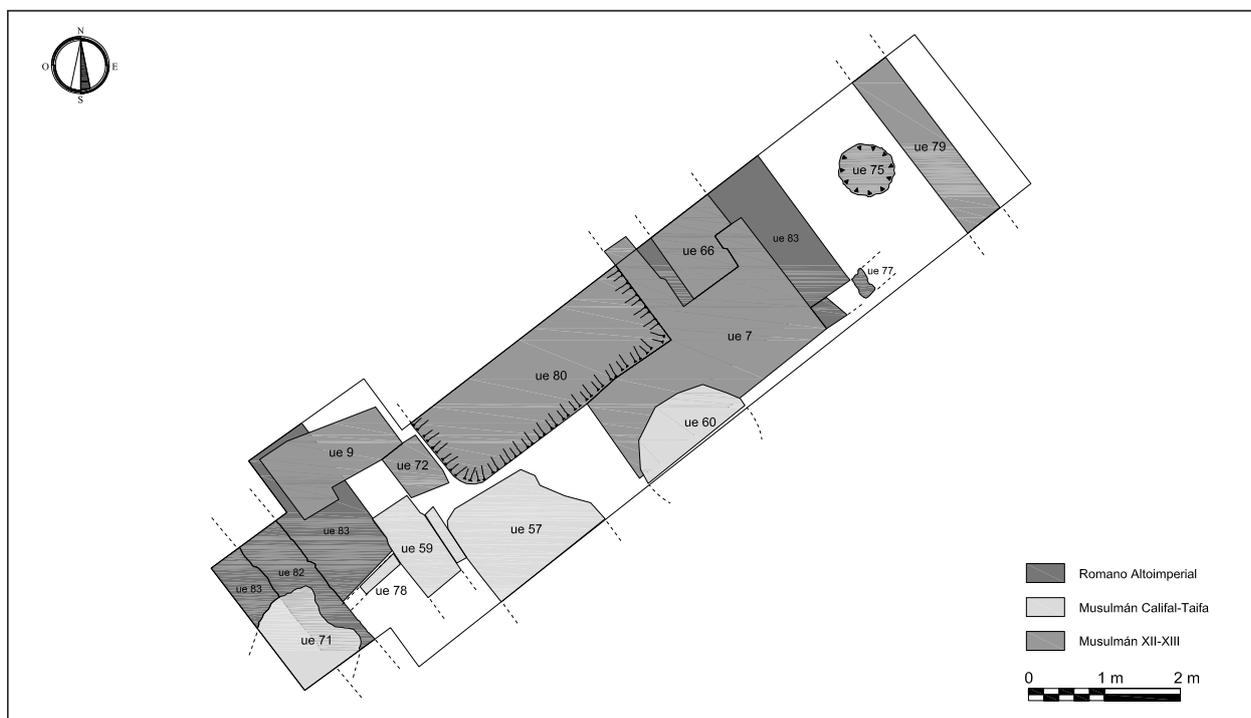
FIGURA 3

Planta diacrónica de los restos hallados en el solar.

Con la excavación, se pretendía recabar datos sobre la topografía de la zona, fijar la potencia hasta los restos romanos (útil para previsiones de tiempo y trabajo en futuras intervenciones de solares próximos) y conocer mejor la ocupación y usos que tuvo el lugar. Por otra parte, se tomó la casa como ejemplo para evaluar las transformaciones del ámbito doméstico tradicional. Por ello, de las 89 unidades registradas, 54 pertenecen a la casa, englobadas en 8 actividades. El nivel rocoso apareció más arriba de lo que habíamos previsto, a unos 70 cm de profundidad media respecto a la solería de la casa, lo que explicaba que los restos hallados fueran pocos y mal conservados (fig. 2). En cuanto a la estratigrafía arqueológica convencional, aportó dos niveles de ocupación doméstica medieval islámica y un tercero muy arrasado de época romana, con hiatos entre estos (fig. 3).

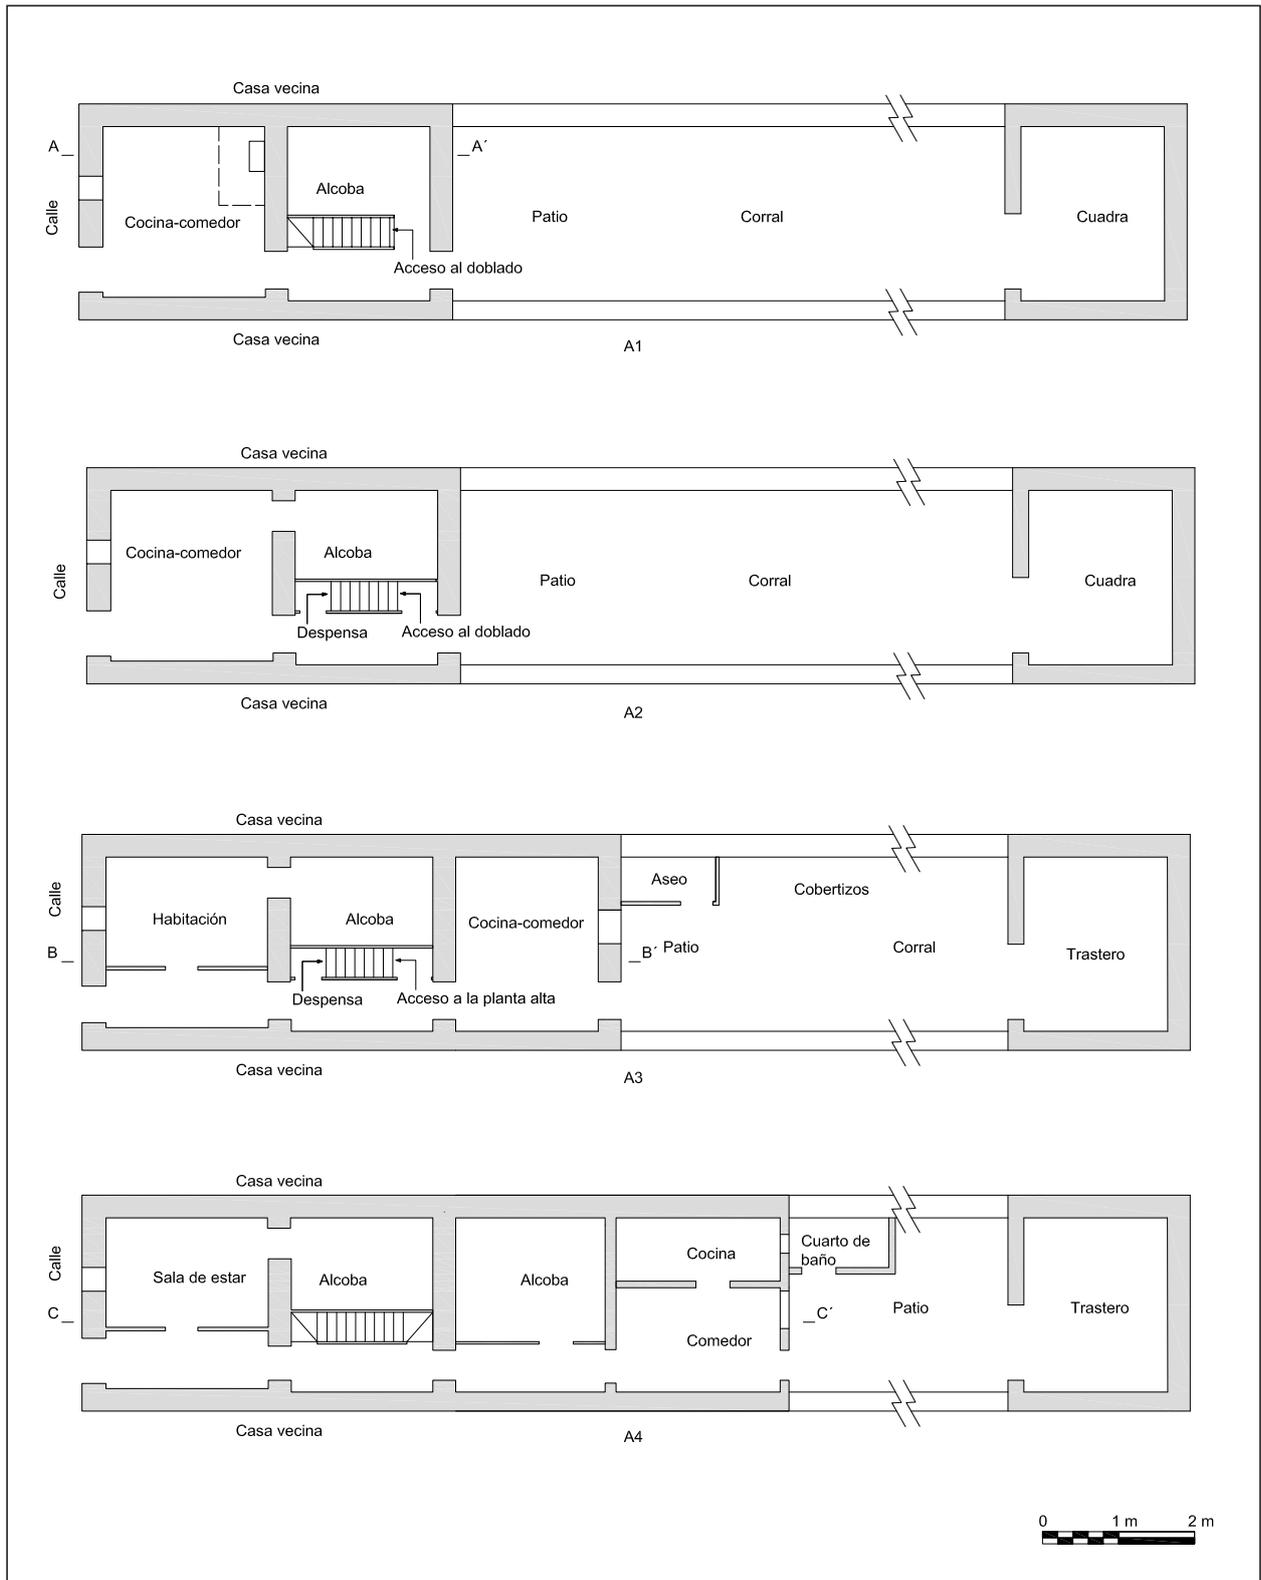
FIGURA 4
Diacronía de la vivienda tradicional.

En una segunda etapa (fig. 4, A 2), la casa es objeto de una reforma (A 2) que afecta a la desaparición del hogar y su chimenea, tal vez por sustituir la cocina por una de fábrica, en alzado, más pequeña ubicada en otro lugar de la estancia que no dejó vestigio o por ser de las de hierro, llamadas “económicas”. El cambio se concreta en crear un acceso al dormitorio desde la cocina abriendo una puerta en el muro maestro de la crujía, lo que supuso la eliminación de la chimenea. Se ciega la entrada al dormitorio desde el pasillo y se crea una alacena en el hueco de una escalera más ancha para subir al doblado. Posiblemente el altillo haga la función de dormitorio para los hijos, además de cumplir su función original. La vivienda carece de agua corriente y en la trasera dispone de una letrina que vierte a un pozo ciego (este pozo puede pertenecer ya a la etapa fundacional, no podemos asegurarlo con certeza).

Una tercera reforma (fig. 4, A 3) va a modificar el inmueble de forma importante (A 3), pero manteniendo la estructura original. La estancia de la fachada que fue cocina deja de serlo y se levanta un panderete de ladrillo macizo para separarla del pasillo de manera que se convierte en una pequeña sala o dormitorio comunicado directamente con la alcoba del interior. Las paredes iban enlucidas con un rodapié pintado y sobre este una pequeña flor de lis. En la parte de atrás del inmueble se añade un cuerpo más, consistente en una habitación sin compartimentar dedicada a cocina-comedor. El doblado es transformado en una planta habitable, recreciendo en altura sus muros, subdividido en dos habitaciones igual-

El cuarto cambio del inmueble (fig. 4, A 4) supone un nuevo crecimiento en profundidad y altura, que incorpora el patio al interior de la vivienda como espacio de estar y comedor, con un cierre acristalado y añade una estancia para cocina y otra para cuarto de baño. En la parte alta se crea una terraza y una habitación para lavadero (en cierto modo, es como si el patio hubiese sido trasladado a la primera planta). El espacio al aire libre que quedaba del corral se convierte en patio-jardín y la cuadra-pajar en trastero. El desagüe se hace por conductos de hormigón (A 6) que sustituyen a los cerámicos (convertidos en cascos) siguiendo la misma trayectoria del pasillo hasta la calle. Los suelos de la casa se renuevan por otros de terrazo (superpuestos a los anteriores), se decoran algunas habitaciones con papel pintado y en la de la fachada se la dota de un zócalo de láminas de plástico que imitan ser madera.

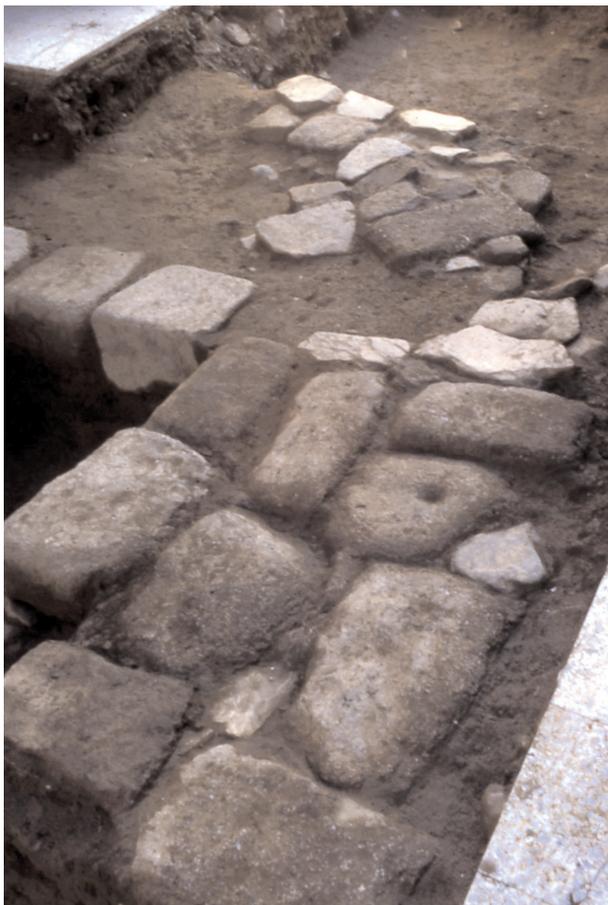
FIGURA 5

Pavimento empedrado con pileta central (s. XII).

Bajo el suelo de la casa se documentó un nivel de tierra orgánica y sin piedras de 22 cm de potencia. Este nivel (ue 15) cubría los restos de una pavimentación (fig. 5) de cuarcitas, bloques de granito y fragmentos de mármol (ue 7), bien ajustadas todas las piezas, que se extendía por una zona mayor a la superficie de excavación e inconexo a otro resto de empedrado conservado (ue 9) por piezas extraídas por efecto del arado.

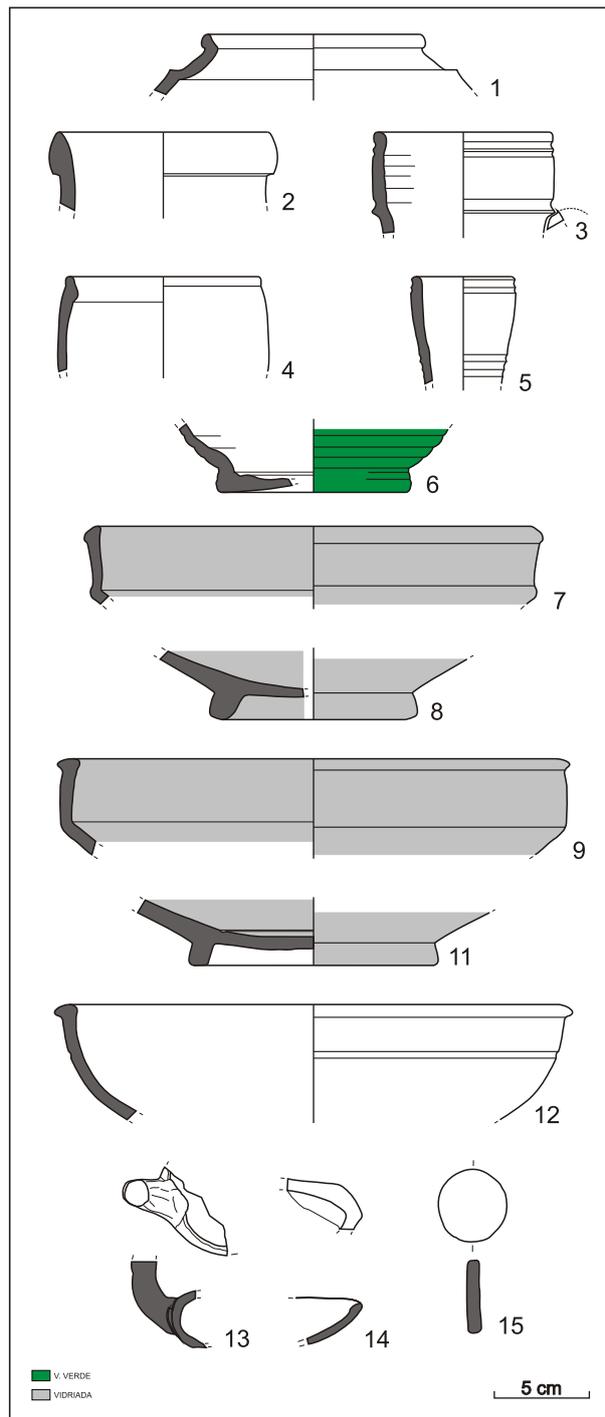
FIGURA 6

Materiales cerámicos de la etapa de los Imperios Africanos (s. XII) de la ue 56 (entre paréntesis el n° de inventario): 1 olla (4); 2 y 3 cántaros (25 y 11); 4 jarro (7); 5 botella (12); 6 aceitera (13); 7 a 12 ataijores (21, 20, 17, 22 y 1); 13 y 14 candiles (29 y 30); 15 ficha (33).

De los materiales recuperados en su interior (ue 56) se han inventariado 38 piezas (fig. 6) pertenecientes en su mayoría a vasijas, cuyas características más acusadas son las siguientes: cántaros y ollas de cuerpo acanalado, los primeros sin trazos de pintura blanca, fondos convexos, cazuelas sin costillas, vidriadas y sin vidriar; ataifores de cuerpo carenado; la vajilla vidriada por dentro y fuera en color melado-marrón, sin estampillas y con alto pie anular, un fragmento de loza estannífera, ollas de pared fina, con borde entrante y hombro marcado, aceiteras con vidriado exterior parcial (en verde); tapadera con forma de cazoleta, candiles de pasta clara con piquero desarrollado (y facetado, a imitación de los ejemplares metálicos), dos fichas de juego y objetos metálicos, una azuela de hierro y tres útiles de bronce.

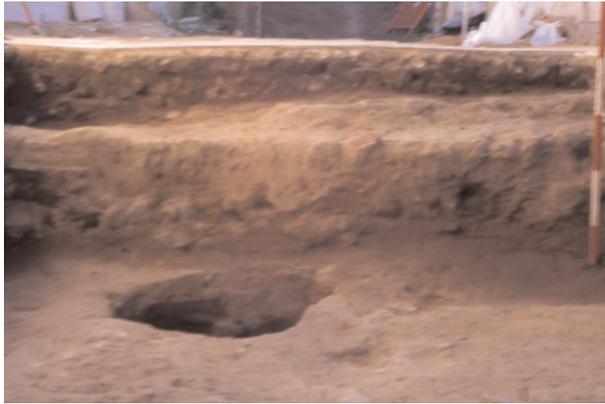
FIGURA 7

Detalle del silo junto a la pared de tapial (s. XII).

El suelo del empedrado presentaba una capa de tierra limosa que rellenaba los desniveles del mismo (ue 17). Desde esta superficie de uso (ue 17) se excavó un silo (ue 75) cercano a un muro de tapial (ue 79) de 58 cm de ancho, sin cimentación o zócalo de piedras (fig. 7). El muro de tierra apoya directamente en el suelo. Muro, pileta y empedrado (fig. 8) mantienen la misma orientación que la actual calle Constantino,

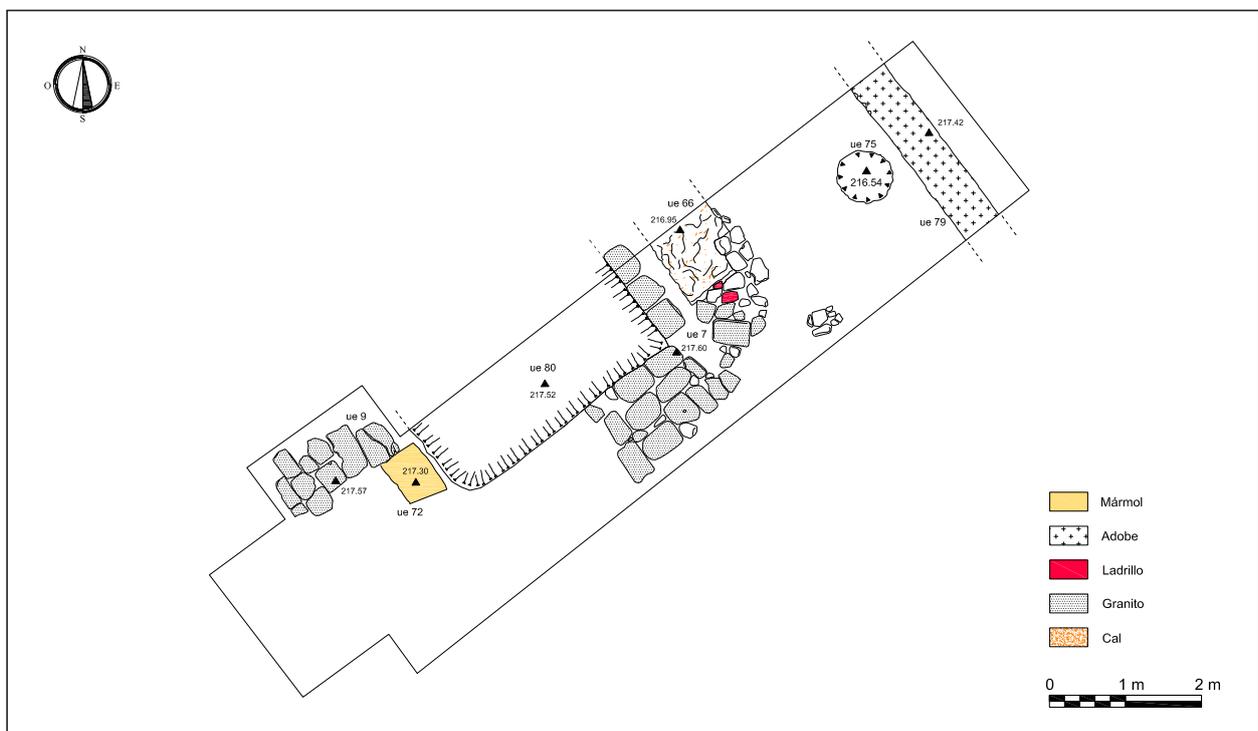
FIGURA 8

Plano con las estructuras del s. XII.

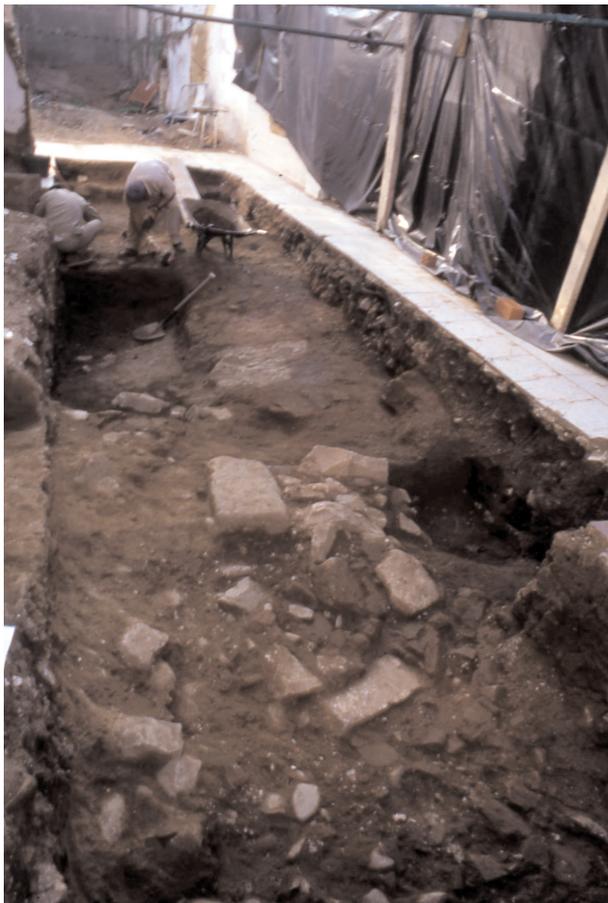
FIGURA 9

Nivel de amortización de las estructuras de habitación en el s. XI.

El pavimento ue 7 se asentaba sobre un uniforme estrato de tierra parduzca de medio metro de potencia (ue 12 y ue 69) formado por tapial derrumbado con algunas piedras de los zócalos caídos (fig. 9), que sellaba otro nivel de ocupación doméstica islámico.

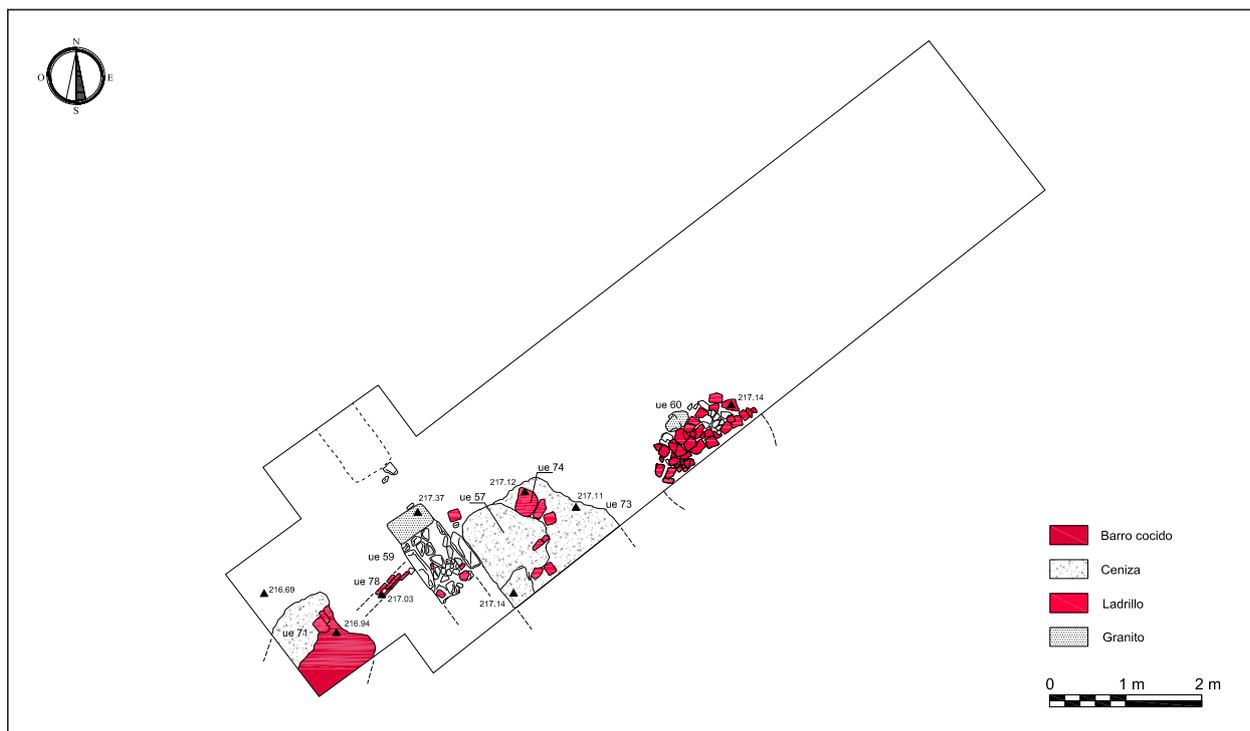
FIGURA 10

Plano con las estructuras de los siglos X-XI.

A este nivel precedente de ocupación (fig. 10) pertenecen un nivel de suelo de tierra batida (ue 58) asociado a un muro y varios hogares. El mayor (ue 60) es de planta circular y exento, con alguna piedra en la solería pero básicamente montado con fragmentos de *tegulae* (fig. 11); tiene 1,5 m de diámetro con un anillo de resalte al interior para sostén de la ceniza de 70 cm de diámetro. Cercano a este (a 90 cm) se hallaba una cocina (ue 57) al pie de un muro, con solería cerámica auxiliada por otro hogar anexo formado por una torta de arcilla cocida y ennegrecida por la lumbre (ue 74) y entre ambas una superficie quemada (ue 73) en el pavimento de tierra batida indicaba otro emplazamiento de una hoguera. Estas cocinas pudieron sucederse en el tiempo, pero llegaron a coexistir sobre un nivel de suelo que apenas había sufrido cambios de altura (ue 70). La presencia de varios de estos elementos reunidos en un mismo espacio, apuntan a que debieron ser de uso alternativo y estacional.

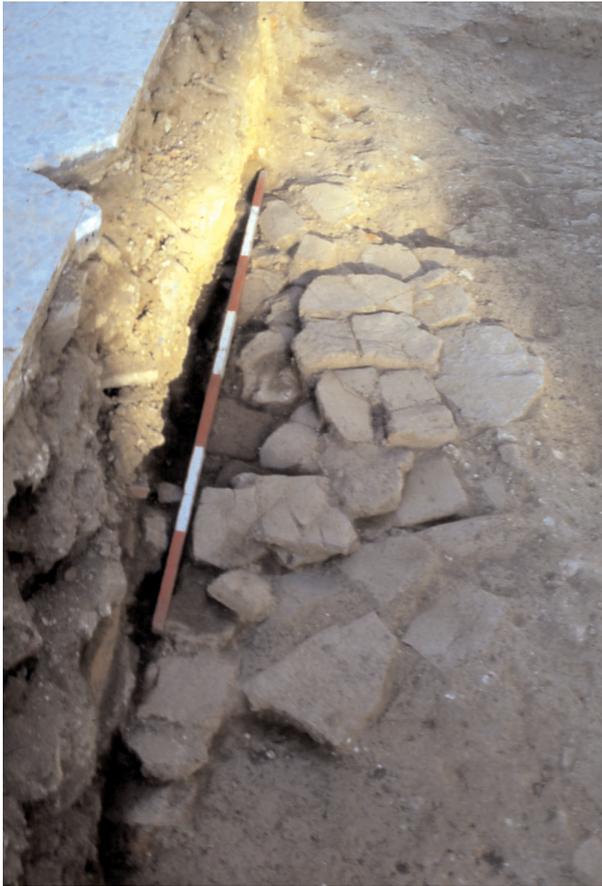
FIGURA 11
Hogar islámico con solería cerámica.

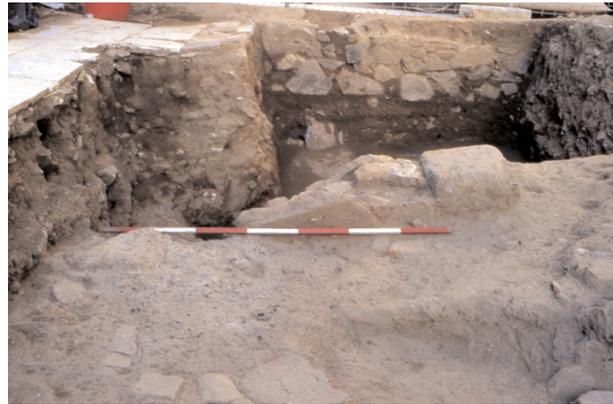
FIGURA 12
Hogar islámico cubierto de ceniza.

El hogar ue 57 (fig. 12), que apareció cubierto de ceniza, tenía una piedra vertical arrimada al muro para servir de punto de apoyo al recipiente de cocina o a la parrilla, solería de trozos de ladrillo y una superficie anexa de arcilla cocida (ue 74) que pudo servir para hacer pan. Este hogar debió ser usado para cocinar, mientras que ue 60, a una distancia de 1,60 m y exento, debió tener un uso más amplio, como servir de calefacción y lugar de reunión de la familia en su entorno. No se localizaron en el entorno agujeros de poste.

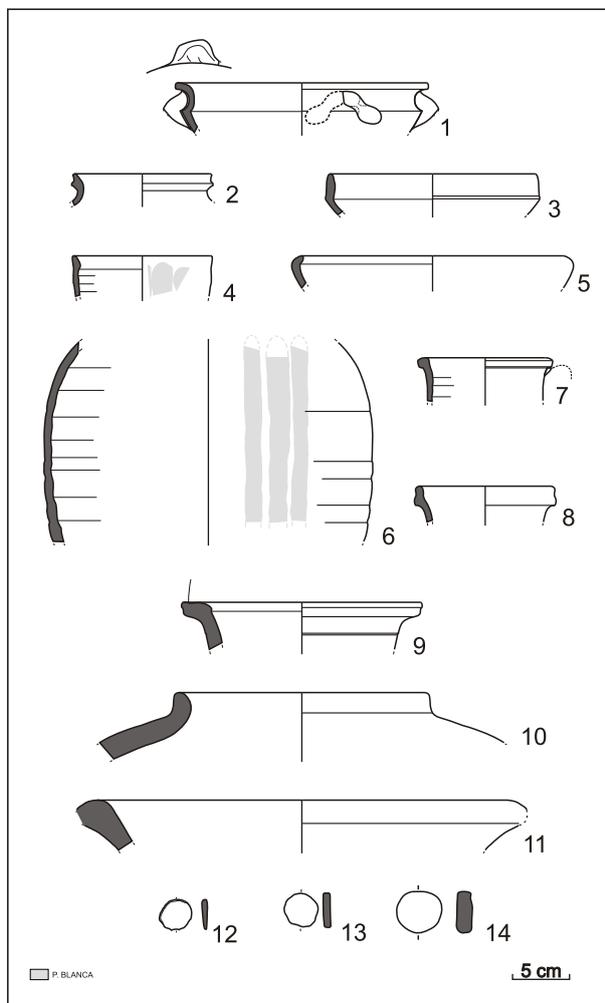
FIGURA 13

Materiales cerámicos asociados al ámbito doméstico islámico (s. XI) de la ue 61 (entre paréntesis el n° de inventario): 1 cazuela (2); 2 olla (1); 3 y 5 escudillas (18 y 17); 4 jarro (12); 6, 7 y 8 cántaros (5, 3 y 4); 9 tinaja de agua (8); 10 tinaja (7); 11 baño (15); 12, 13 y 14 fichas (23, 22 y 21).

no. Apenas se han inventariado 23 piezas (bordes) de un conjunto cerámico con las siguientes características: ollas de borde moldurado al exterior, cántaro y jarros con triple línea vertical de tierra blanca pintada con el dedo, fondos planos y convexos en menor proporción, escudillas sin vidriar de interior bruñido, en general muy escasos vidriados, tinaja de agua (urdida) de pared lisa sin estampillar y fichas de juego realizadas con fragmentos cerámicos (y una de pizarra). El perfil del jarro, de la olla y las características de los cántaros son los propios de la etapa califal-taifa (fig. 13).

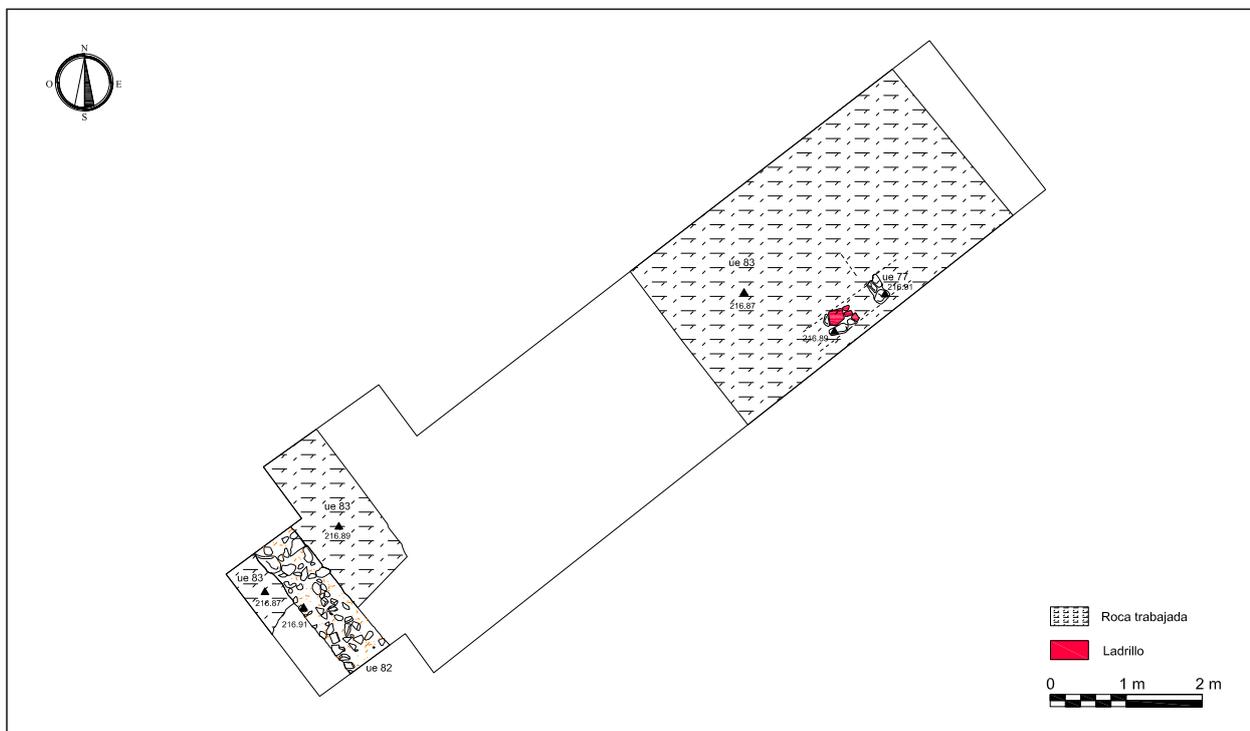
FIGURA 14
Contextos de época romana.

81), todo ello de época romana, sin que se pueda concretar más dado su mal estado de conservación. La superficie enrasada de roca (fig. 14) se extendía uniforme bajo los restos islámicos, visible parcialmente por no haber desmontado los contextos medievales para preservarlos.

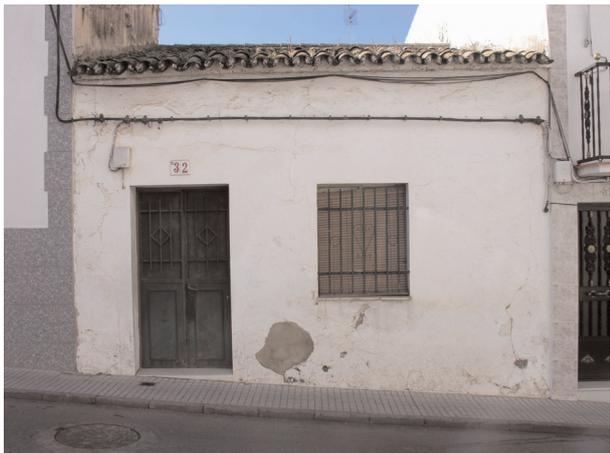
FIGURA 16

Ejemplo de vivienda de la calle Constantino con escasa o nula evolución.

La calle se crea con un vecindario humilde, como demuestra el hecho de que casi todos los inmuebles son medias casas. Todavía en nuestros días se reconoce esta morfología que, en perspectiva, da un aspecto abigarrado a las fachadas y queda algún ejemplo fosilizado con el aspecto que debieron presentar en su origen (fig. 16), aunque casi todas fueron elevadas para crear una nueva planta habitable, desapareciendo así los doblados y las grandes chimeneas. Hacia 1940 el vecindario lo integran agricultores, junto con areneros, carboneros, lecheros, carniceros, panaderos, tenderos, heladeros y pescadores de río (Montero Jiménez 2006, 110).

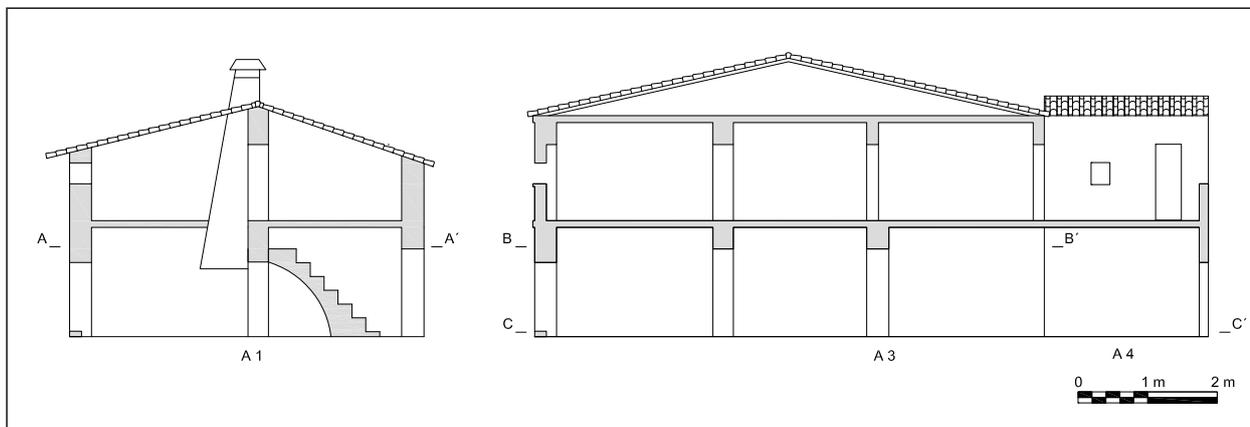
FIGURA 17

Sección de la casa tradicional con los cambios más importantes en su evolución (A 1, izquierda, aspecto original y A 3, derecha, ampliaciones traseras y modificaciones en la planta alta A 4, añadido último).

En el presente ejercicio extendemos su análisis evolutivo al interior del inmueble. La casa que nos sirve de muestra en la calle Constantino tuvo, al menos, cuatro cambios de tipo estructural (fig. 4) aunque posiblemente otras muchas reformas menores y los cambios de uso de algunas habitaciones nos hayan pasado inadvertidas. Baste con ello llamar la atención de que la unidad de estilo de la fachada ocultaba la diacronía que se había desarrollado en el interior y que también afectó a la fachada (fig. 17 y 18).

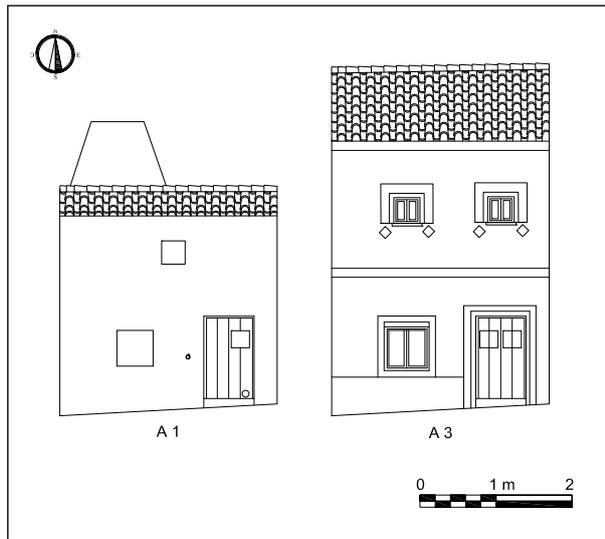
FIGURA 18

Cambios sufridos en la fachada (A 1 aspecto original y A 3 alzada de la casa que había llegado a nuestro tiempo).
