Hallazgo de un cuarto Acueducto en *Augusta Emerita*, junto a la Vía de la Plata

Intervención arqueológica efectuada en el Residencial Las Abadías (Mérida)

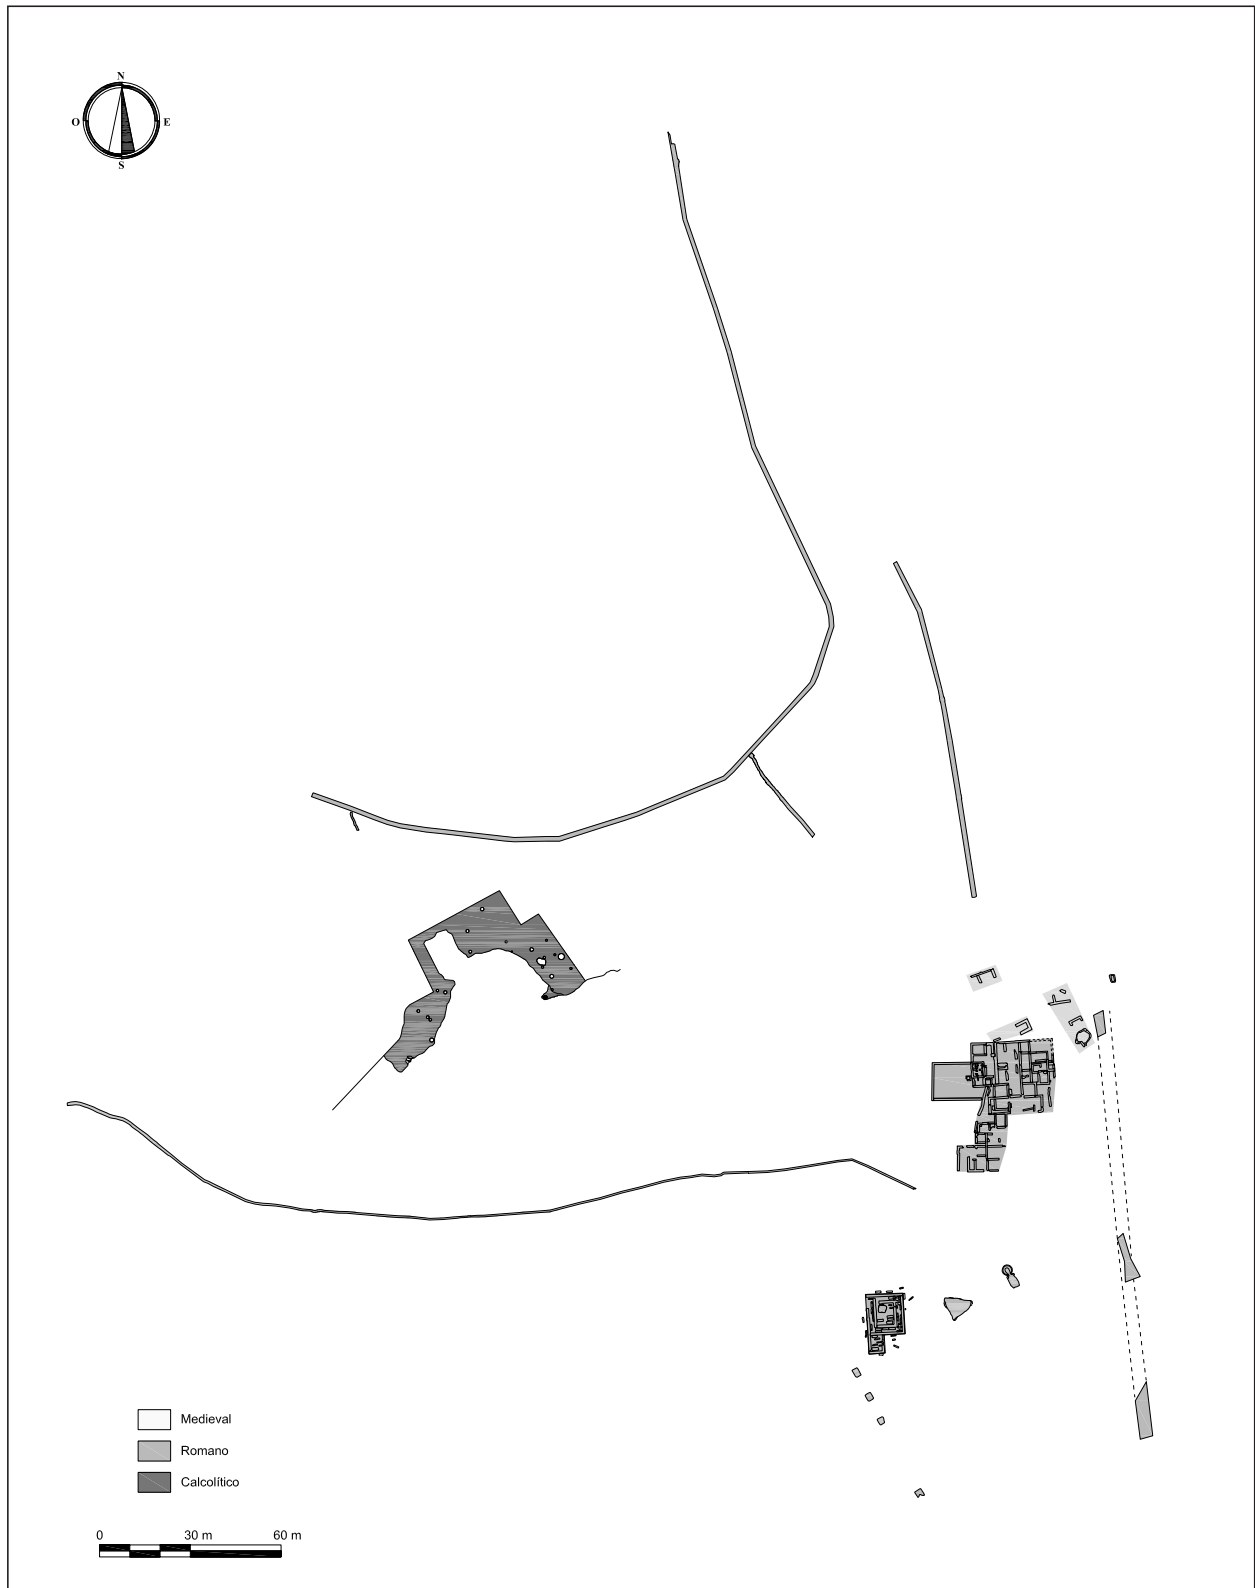
FIGURA 4

Plano diacrónico de los restos hallados en el solar.

Tras retirar el manto vegetal (ue 0), que oscilaba según las zonas entre 5 y 15 cm, se detectó otro nivel arcilloso color marrón/tabaco (ue 1) muy compactado, con tosca machacada, fragmentos de *tegulae*, ladrillo, huesos de animal, cal y cantos de río. Dicho estrato (ue 1), se tornaba rojizo donde poseía mayor potencia (ue 2), mientras en los lugares donde la roca estaba somera y era más caleña, apenas sí existía. Esta secuencia estratigráfica cubría el conjunto de vestigios detectados en todo el solar de ahí que, aunque en algún momento hagamos alusión a los viales o parcelas donde se localizaron los diferentes restos, su presentación se efectúe de manera conjunta y más o menos ordenada en el tiempo para intentar no perdernos en el camino (fig. 4).

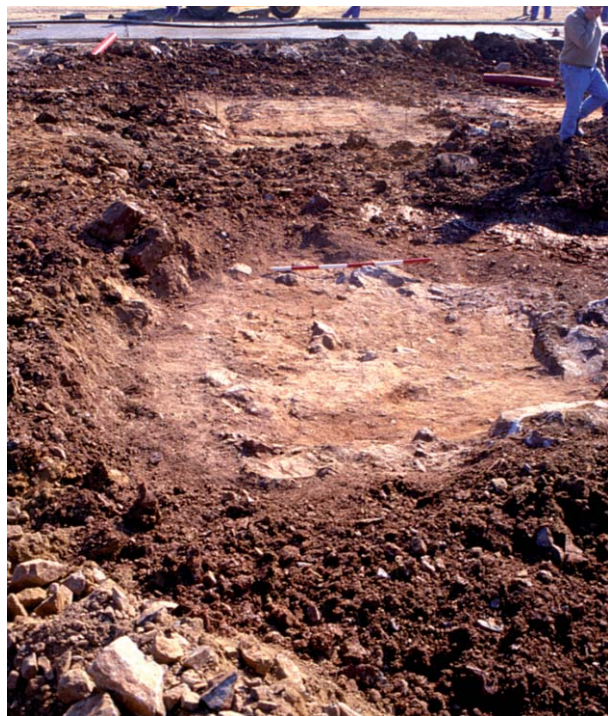
FIGURA 5

Dos de los pilares de hormigón detectados en el solar y que bajan en dirección SE.

En la zona más meridional de las áreas intervenidas (entre los viales *H* y *D*), pudimos documentar bajo un estrato de derrumbe (ue 100) formado por fragmentos de ladrillo de diferente modulo (4 y 5 cm de grosor), piedras de pequeño/gran tamaño y fragmentos de cal, dos estructuras cuadrangulares (ue 502 y ue 505) efectuadas con mortero de cal y piedra (*opus caementicium*); sus medidas eran 2,45 x 1,95 m la plataforma situada más hacia el sur (ue 502) y 2,12 x 1,93 m la más septentrional (ue 505), conservándose una altura máxima de 14 cm en el caso de la primera y 4 cm para la restante. Su orientación es NO-SE, situándose entre ellas, a unos 6,70 m de longitud. Ambas fueron cimentadas en la roca natural y conservaban las improntas o negativos de los sillares de granito que formaban parte de su alzado y que estaban trabados con argamasa de cal. (fig. 5)

que hablaremos al final del artículo, posiblemente debamos ponerlas en relación con algún tipo de pilares/zapatas sobre los que se dispondría las *arcuationes* de la nueva conducción que examinaremos con posterioridad.

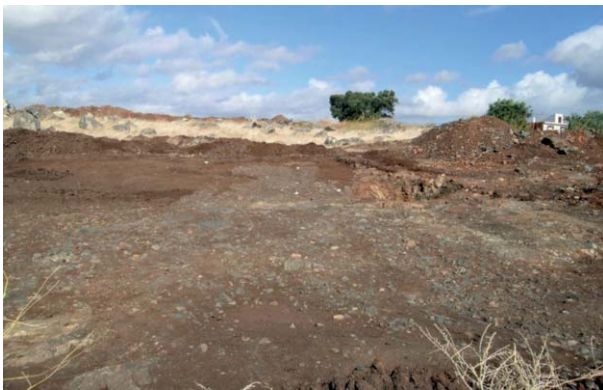
FIGURA 6

Vía que recorre el solar en dirección norte-sur.

En la zona meridional y septentrional de su recorrido por el solar esta vía se encuentra excavada en la roca natural, mientras en su parte central existe una fuerte inflexión de la misma, llegando a documentarse 1,20 m por debajo de ella. Este espacio entre la roca y la vía, hubo de rellenarse con tierra arcillosa marrón/rojiza (ue 475) en la que se observaron fragmentos de *tegulae*, ladrillos, cantos de río y tosca machacada, además de algunos fragmentos de material arqueológico (fragmentos de piedra moledora, cerámica común y T.S.H.). Sobre el empedrado del camino (ue 473), en su zona más septentrional, documentamos un estrato de tierra marrón/tabaco (ue 472) bastante limpio que posiblemente actuaba como nivel de tránsito en su última fase de uso (fig. 6).

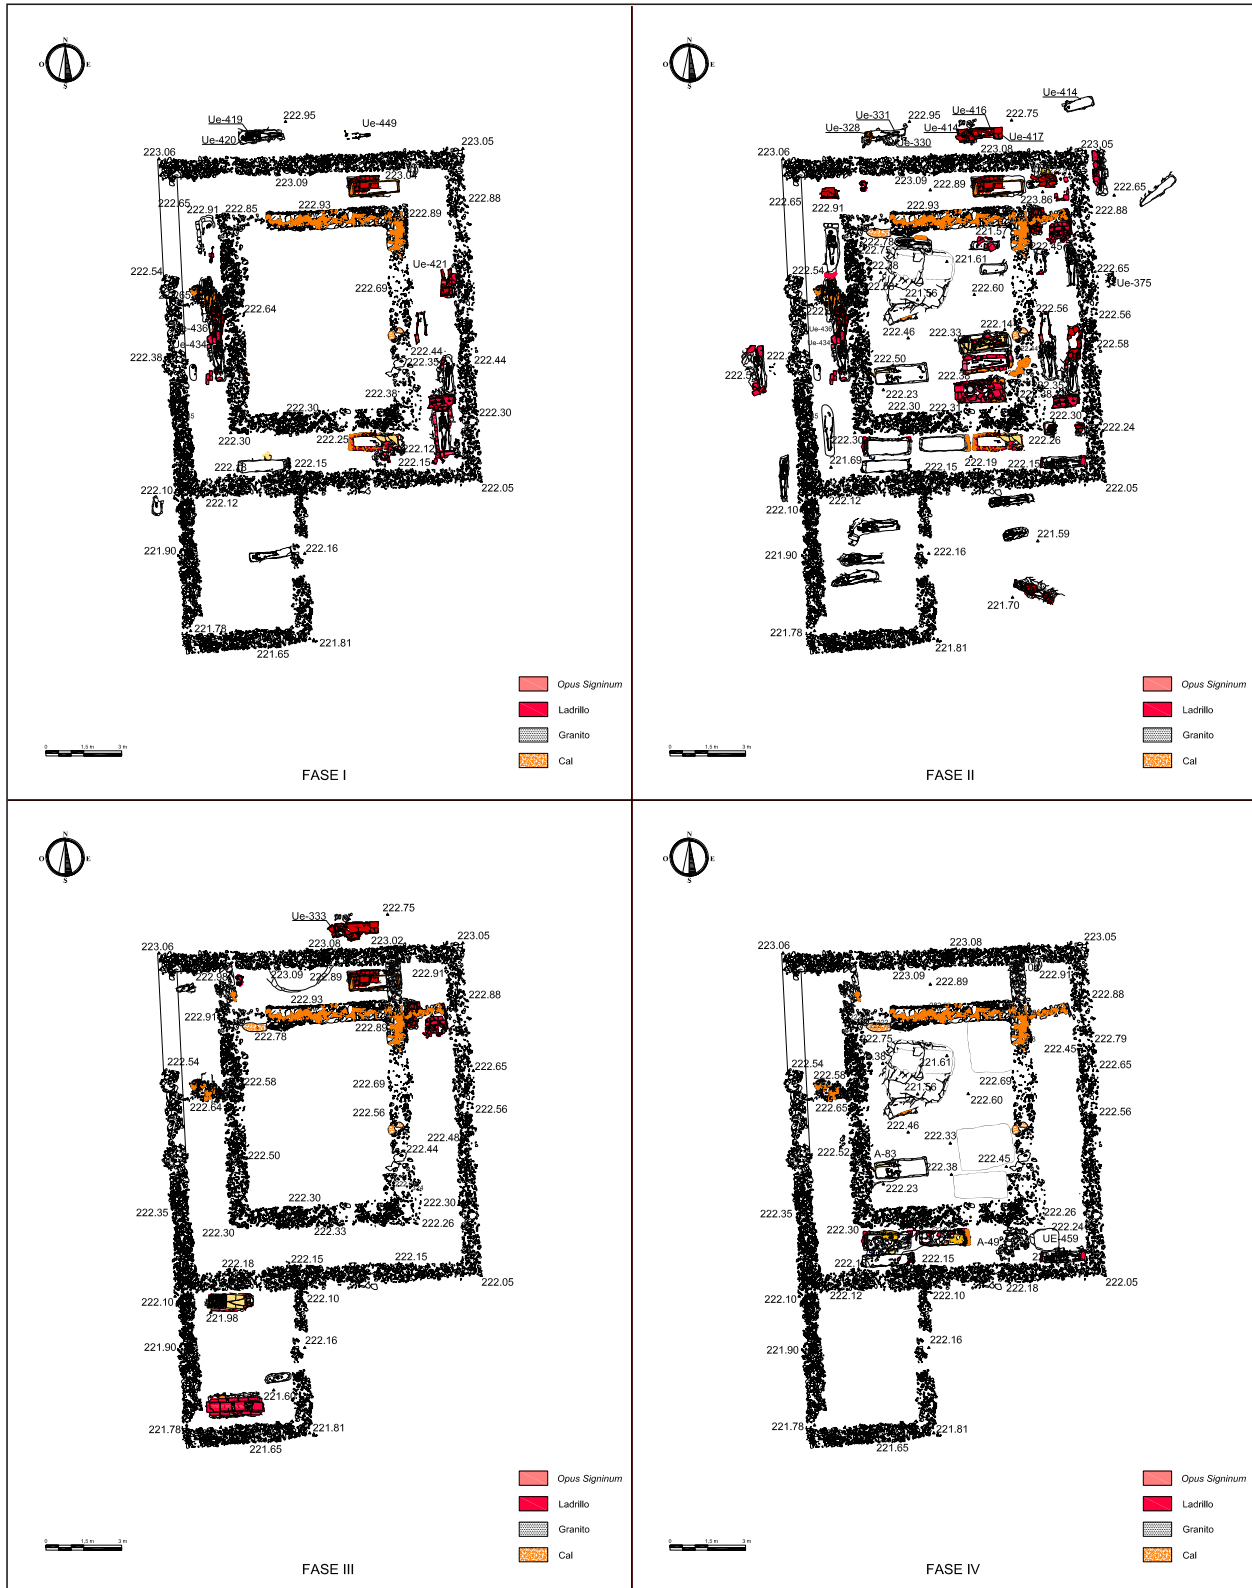
FIGURA 7
Planta diacrónica del edificio funerario.

Bajo el estrato vegetal (ue 0) y otro (ue 1) color marrón oscuro de textura arcillosa y muy compactada, pudo evidenciarse la existencia de un gran edificio de carácter funerario (A 16) orientado en dirección N- S de 20 m de longitud máxima y 12,50 m de anchura. Dicha edificación fue concebida desde sus inicios como una gran estancia central rectangular de 7,25 m. de longitud y 5,85 m. de anchura, rodeada perimetralmente por un pasillo o corredor de 1,60 m. al que se unía, en su ángulo suroeste, una estancia cuadrangular de 5,30 m. de longitud y 4 m. de anchura de superficie útil (fig. 7).

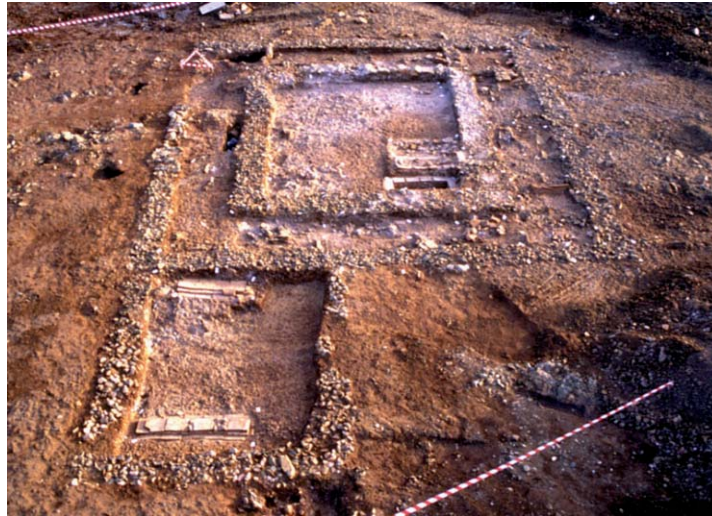
FIGURA 8

Edificio funerario. En el espacio central se observan los niveles de destrucción de los enterramientos más monumentales.

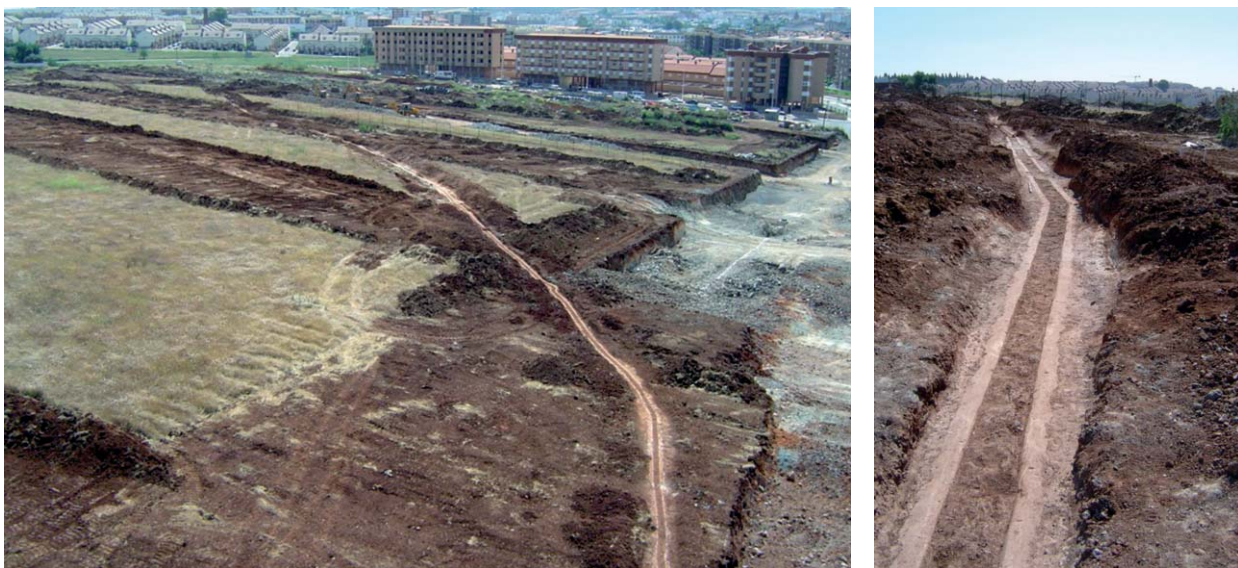
FIGURA 22

Vista aérea del recorrido del canal de agua (A 2 y A 3) por el solar y detalle del mismo.

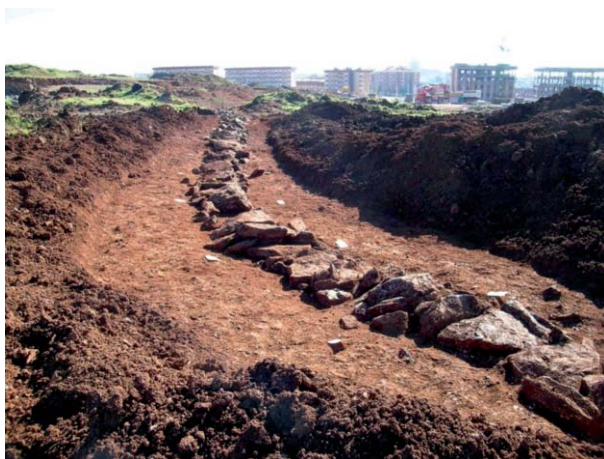
FIGURA 23

Sobrecubierta de piedras del canal.

Esta estructura que protegía y señalizaba la ubicación de la canalización, sólo se conservaba en una mínima parte de su recorrido (28 m de longitud) (fig. 23).

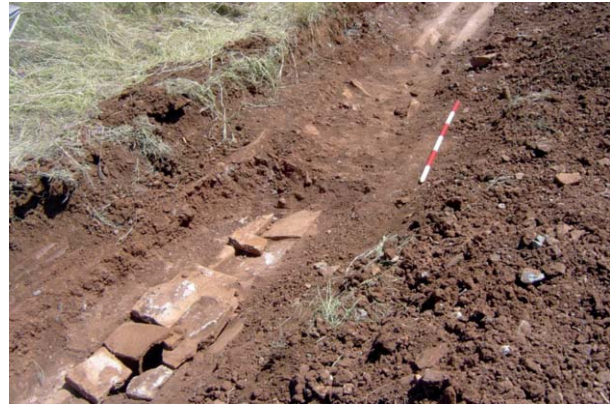
FIGURA 25

Zona del canal donde se localizaron los enterramientos.

Ue 132, A 8 y A 9 son posteriores al resto de los enterramientos (A 7, A 10 y A 6) colocados en el interior del canal. ¿Perteneían todos a una misma unidad familiar? (fig. 25).

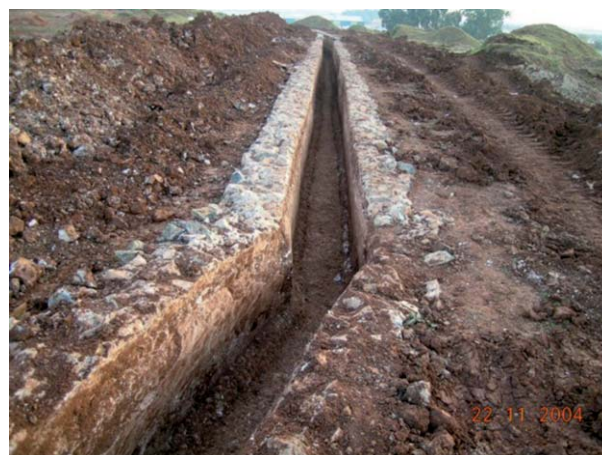
FIGURA 27

Tramo de la conducción Proserpina-Los Milagros a su paso por Las Abadías.

En cuanto a la conducción propiamente dicha (A 87), se identifica con un tramo de unos 421 m de la denominada Proserpina-Los Milagros. No ofrecía continuidad en el espacio al adentrarse bajo la nave del

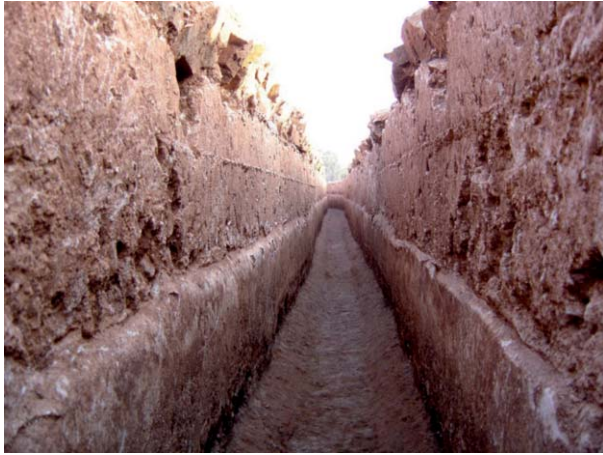
FIGURA 29

Detalle de la construcción de la conducción, así como de los mechinales que sirvieron de soporte a las cimbras de la bóveda.

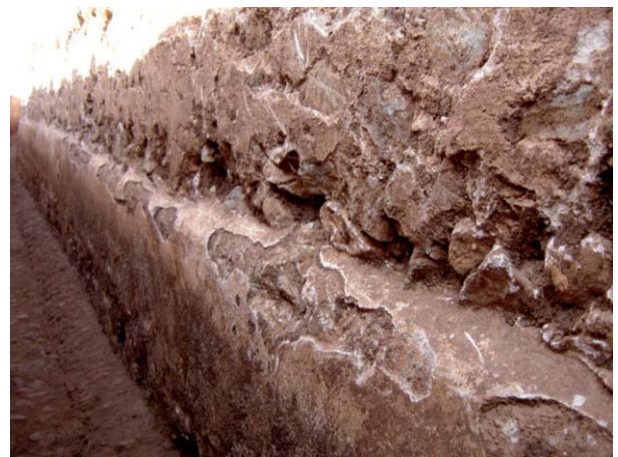
FIGURA 30

Superficie de cal que revestía en un 1º momento las paredes de la conducción.

El interior del canal se revistió e impermeabilizó en un primer momento con un mortero de cal (ue 532) de 60 cm de altura y 1/1,5 cm de espesor dependiendo de la zona, siendo sustituido posteriormente en algunos lugares por otro de *opus signinum* (ue 481) hasta una altura de unos 70 cm; el grosor de este segundo mortero oscilaba entre 1 y 1,5 cm, adhiriéndose a las paredes con una fina capa de cal de 5 mm. Su estado de conservación no es bueno, sobre todo

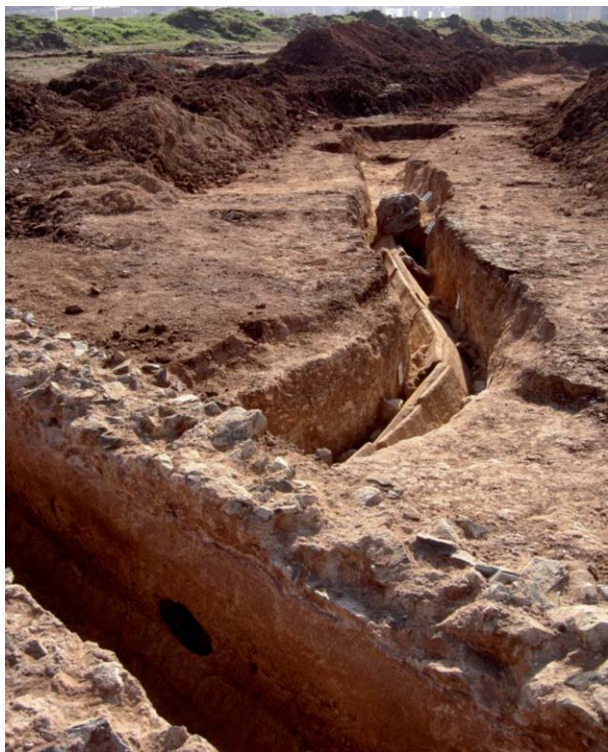
FIGURA 31

Canal de robo que afectaba a la conducción de Proserpina-Los Milagros.

Una gran piedra (ue 514) de 70 x 50 x 25 cm colocada en el interior de la zanja y sobre el extremo distal del canal hacía de tapón, amortizándolo (A 91). Dicha piedra apoyaba sobre arcilla caleña amarillenta (ue 510) bastante suelta y estaba cubierta por tierra marrón/tabaco (ue 515) no muy compactada en la que se hallaron piedras, fragmentos de ladrillo y algunos cantos de río. La zanja continuaba hasta el final del boulevard, aunque no se continuó la intervención (fig. 31).

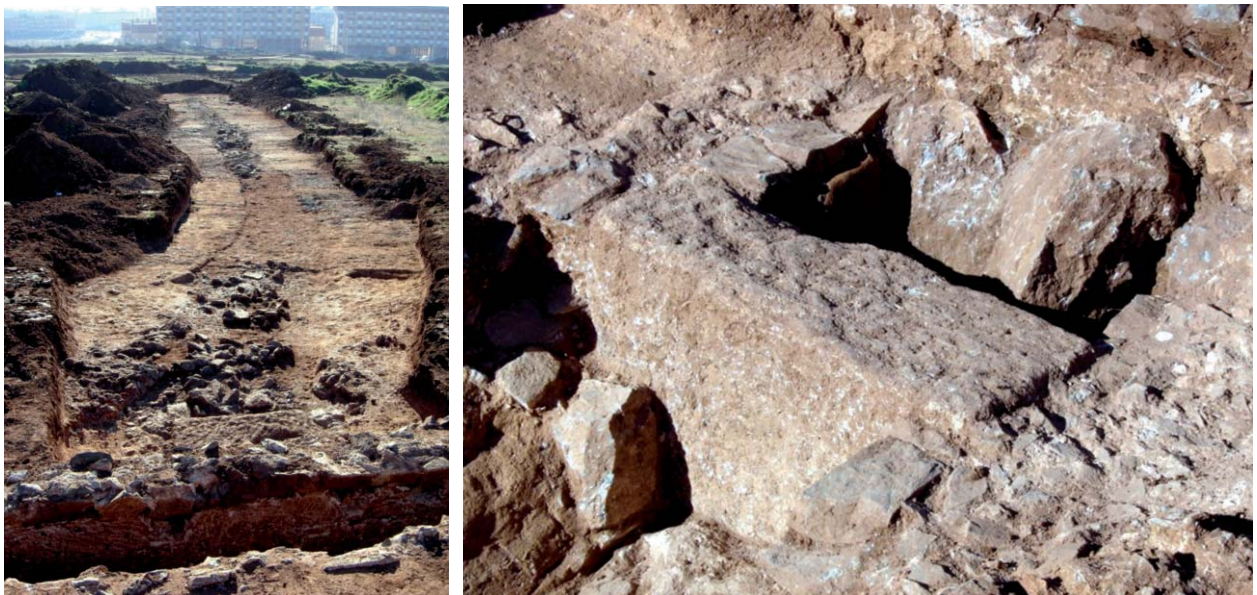
FIGURA 33

Canal de robo (A 93) excavado en la roca natural y detalle de la arqueta de agua.

de pequeño tamaño (ue 533) que posiblemente formaba el preparado de una superficie (una pila o pilón) donde desaguaba el canalón (fig. 33).

El agua probablemente no superaba el nivel del canal de piedras porque la estructura carecía de revestimiento hidráulico. A través de esta arqueta, se tenía acceso directo al agua de la conducción; para evitar que ésta saliera continuamente y mantenerla limpia, el corte realizado en el *specus* de la conducción se taponaba con piedras a elección.

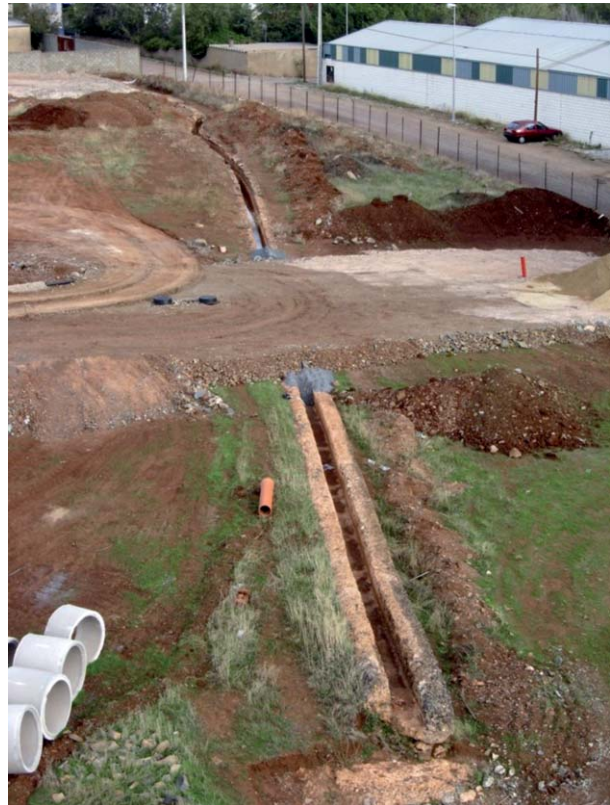
FIGURA 34

Tramo del nuevo acueducto: Las Abadías.

En cuanto al nuevo acueducto documentado en el solar, al que desde ahora denominaremos de “Las Abadías”, se localizó en la parte oriental del mismo, junto al Camino del Palo, incluyéndose en la A 89 (fig. 34).

El acueducto propiamente dicho (A 89) se diseñó como una galería abovedada (ue 487) formada por muros paralelos efectuados, parte a cielo abierto y parte de forma subterránea, en dirección N- S. Su longitud documentada en el solar ha sido de 115,30 m, oscilando el grosor de sus paredes entre los 45 cm de la parte subterránea y los 50/60 cm de la zona aérea. Su altura desde el suelo al arranque de la bóveda es en la zona subterránea de 95 cm, mientras en la superficial sólo se han conservado 40/45 cm de altura.

más o menos rectangular construida en *opus caementicium* de 2,62 m de anchura, 1,64 m de longitud y unos 20 cm de altura. Dicha estructura era muy similar a las descritas en A 1, y también como ellas, presentaba improntas de haber llevado sobre ella, sillares de granito (fig. 34).

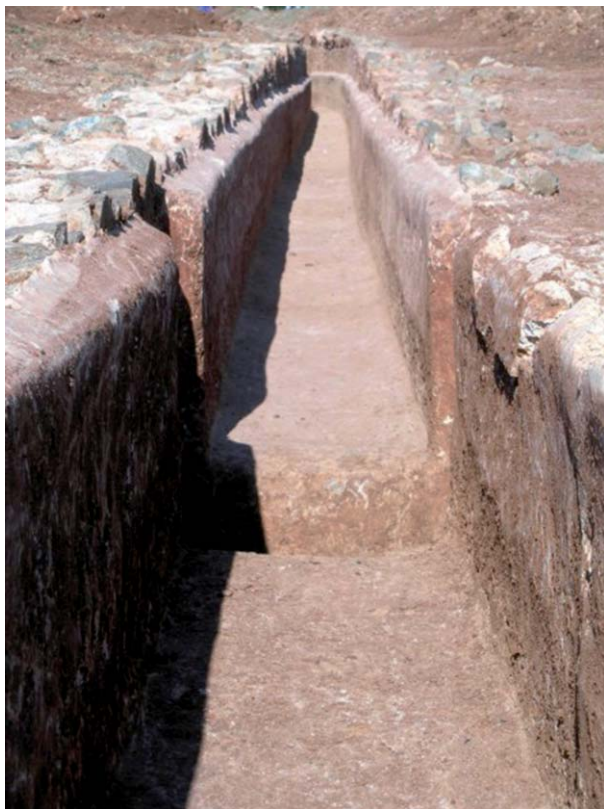
FIGURA 35

Specus y spiramen. Al fondo se aprecia cómo la conducción se va soterrando.

Su ejecución se elaboró de forma muy cuidada a “muro corrido” y con un excelente encofrado. Para ello se colocaron en el interior de la zanja excavada en el estrato geológico (ue 486) dos tablonas superpuestas de unos 30 cm de altura cada uno que servirían como estructura para el encofrado de hormigón u *opus caementicium* (ue 487) que formaba el *specus* o canal propiamente dicho (fig. 35).

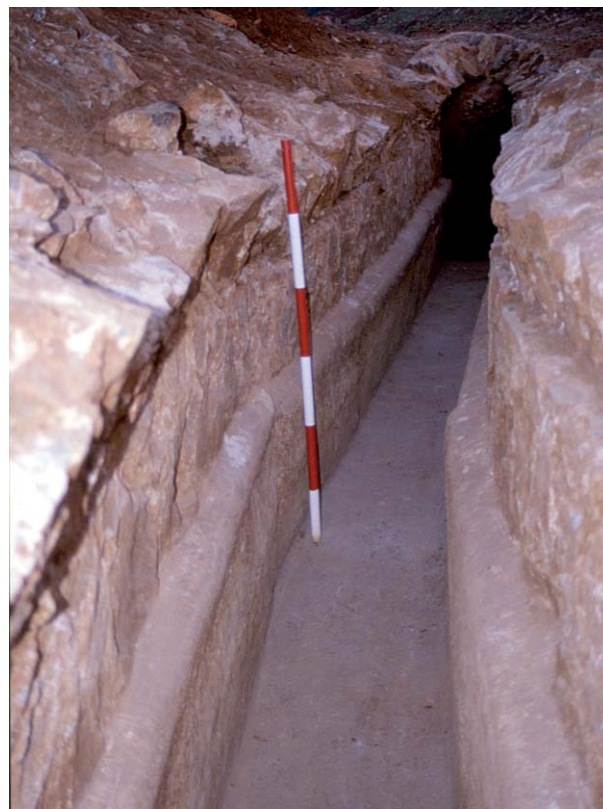
FIGURA 36

Specus de la conducción y bóveda al fondo.

El material se colocó cuidadosamente de forma careada, excepto en la zona central donde se dispusieron en forma de cuña. La cimbra que sostenía la estructura hasta que fraguó apoyaba directamente sobre la parte interior del *specus*, de ahí que éste sobresaliera entre 4 y 7 cm. En algunas zonas pudimos observar fragmentos de cal (ue 501) que a modo de pegotes se adherían a la pared del *specus* y que probablemente procedían del fraguado de la bóveda, de 1,30 m de luz (fig. 36)

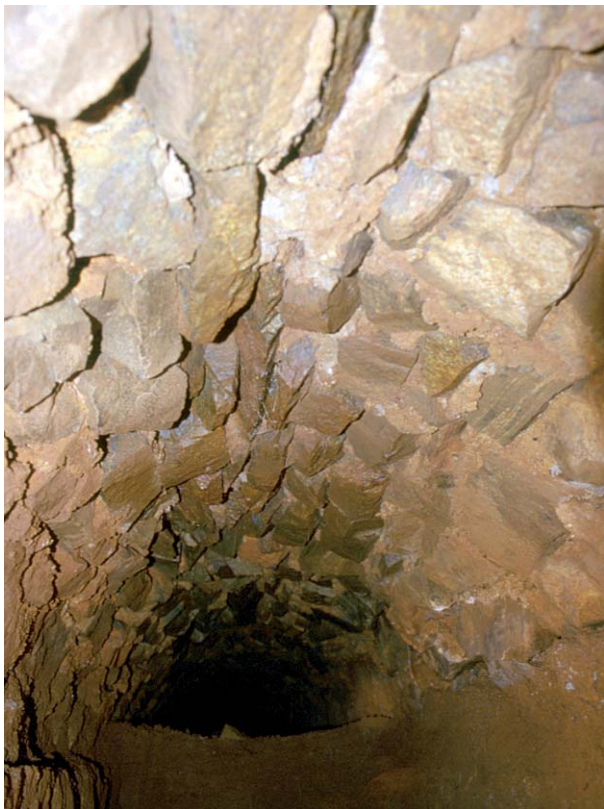
FIGURA 37

Detalle de la construcción de la bóveda

La bóveda de medio cañón (ue 495) se llevó a cabo con piedras de pequeño y mediano tamaño trabadas con cal.

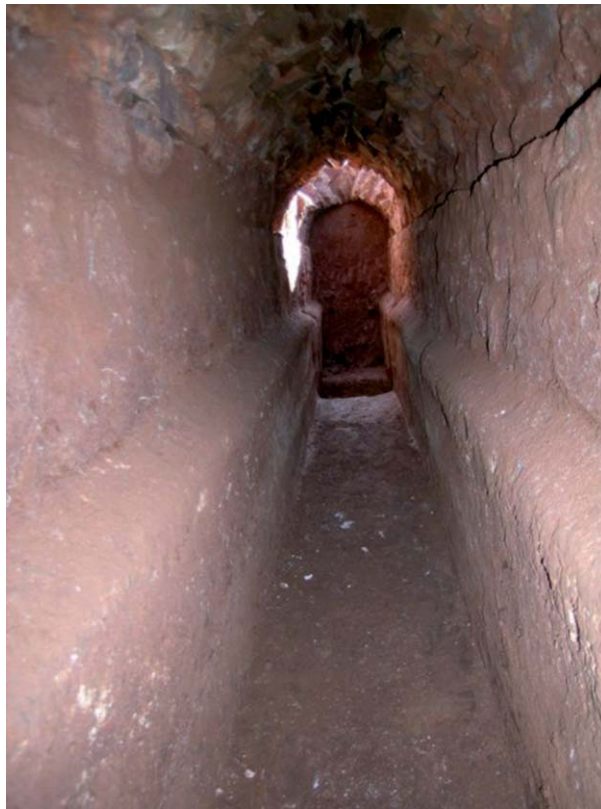
FIGURA 38

Specus y spiramen de la nueva conducción hallada en el solar.

De los *spiramina* sólo se ha conservado parte de uno (ue 498), conformándose como una estructura rectangular (65 x 59 cm) construida con piedras de pequeño/mediano tamaño, trabadas con abundante cal. Su altura es de 7/10 cm observándose en la zona donde se localizan, la interrupción de la bóveda; no hemos localizado las tapaderas, posiblemente de piedra, que protegían estos registros (fig. 38).

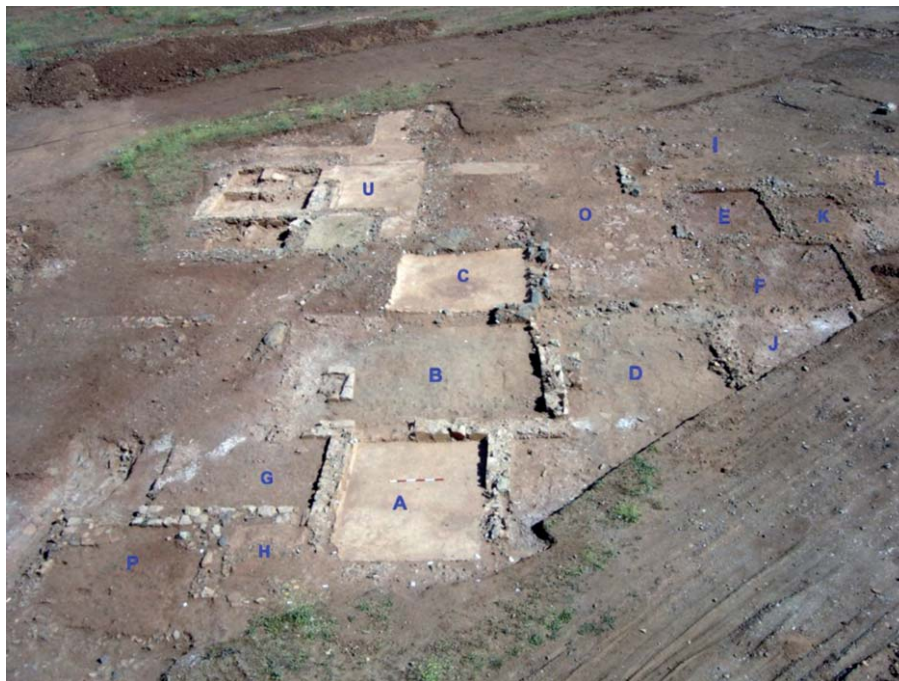
FIGURA 45
Vista parcial de varias de las estancias del edificio residencial.

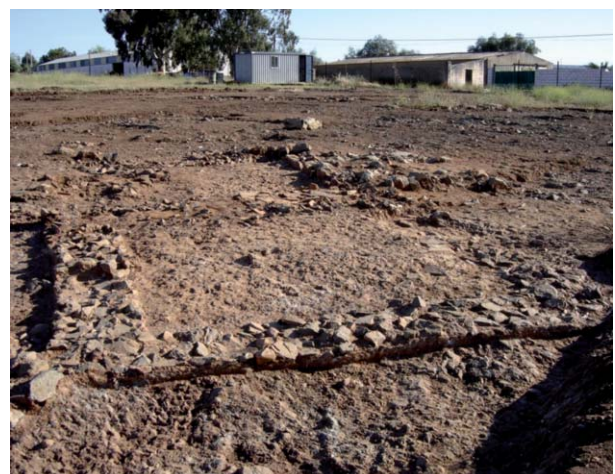
FIGURA 47

Excavación de las estancias *L* y *M*.

un largo periodo de ocupación y fue sometida a diferentes reformas a lo largo de su existencia (fig. 47).

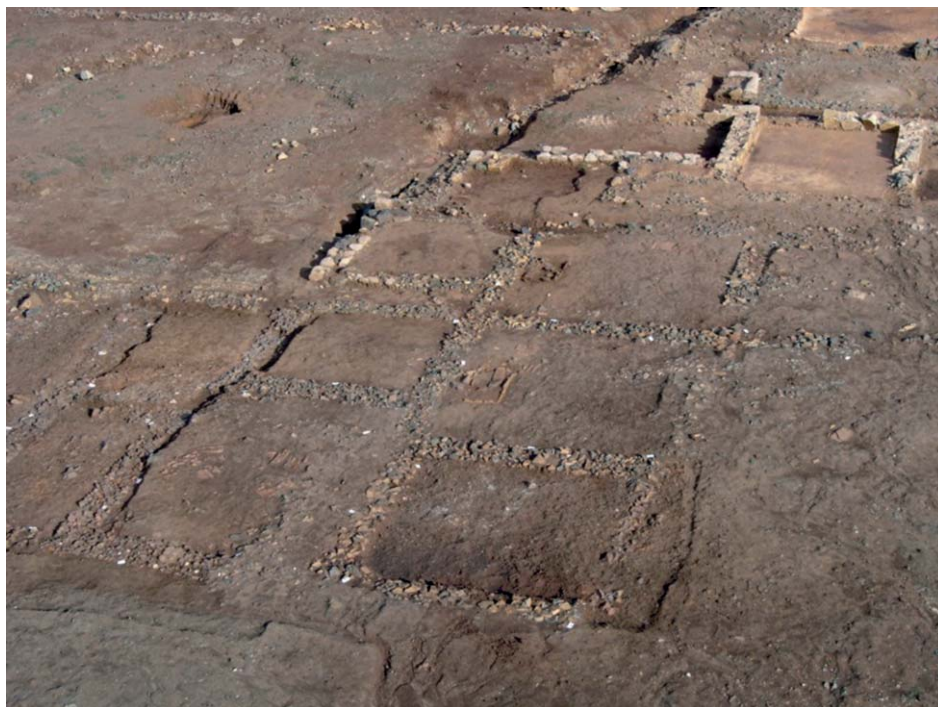
FIGURA 48

Estancias más meridionales (P, Q, R y S) del edificio.

Estancias P, Q y R.- (fig. 48)

Dependencias situadas una junto a la otra en el lado occidental de la vivienda. No pudimos documentarlas en su totalidad debido al cierre de la intervención y a que se adentraban (al menos las estancias R y S), bajo el perfil sur del vial J.

Las conservadas de forma más completas eran P (3,17 x 2,90 m = 9,19 m²) y Q (2,58 x 2,53 m = 6,52 m²) y correspondían a la última fase de la vivienda. Sus estructuras murarias (ue 85, 607, 670, 669, 647, 648 y 649) se construyeron con material reutilizado (gran cantidad de sillares pequeños de granito) trabado con tierra, no conservándose en su totalidad. Se adosaban a las reformas de las estancias A y G apoyando sus cimentaciones sobre la amortización del canal de desagüe de la piscina del *frigidarium* (ue 659).

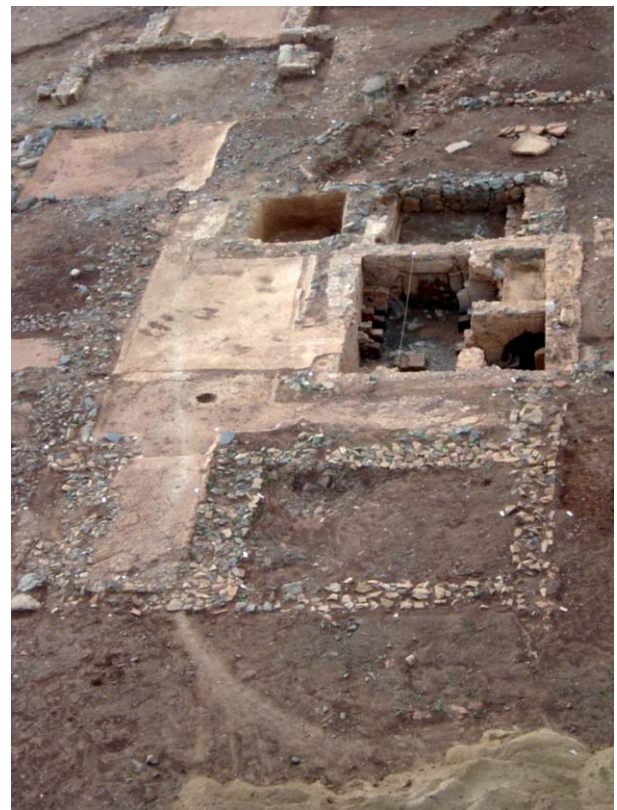
FIGURA 49

Vista general del complejo termal (*U*) visto desde el N.

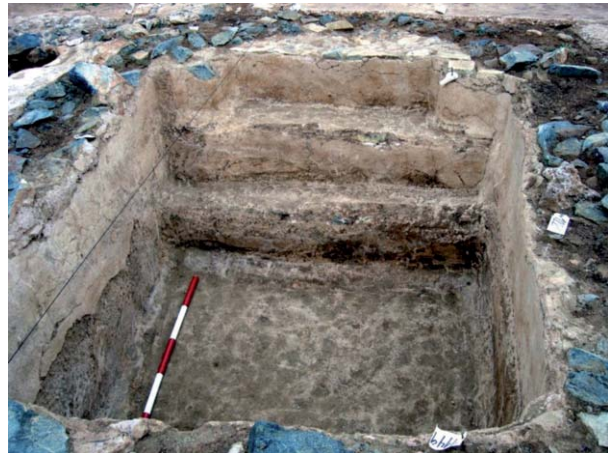
FIGURA 50

Piscina del frigidarium.

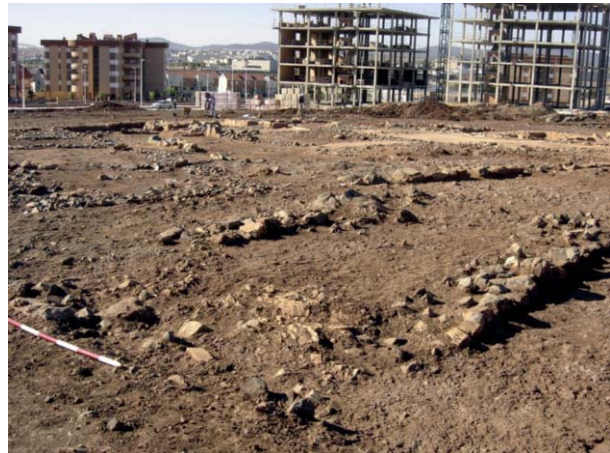
FIGURA 52

Nivel de arrasamiento en el que se hallaban las habitaciones más septentrionales de la domus.

Comenzaremos a describir los restos hallados por orden de aparición, desde la zona oriental a la occidental (fig. 52).

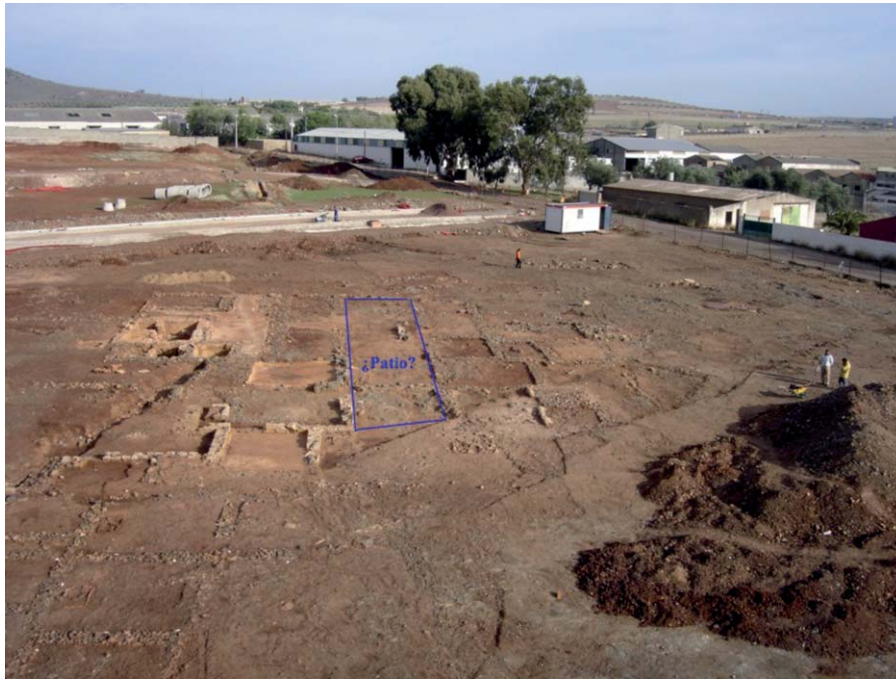
FIGURA 53

Possible patio central de la casa.

Este espacio pudo conformar parte de un pequeño patio central dado su situación privilegiada en la zona central del edificio, su diferente orientación con el resto de habitaciones y la ausencia de muros de compartimentación intermedios (fig. 53).

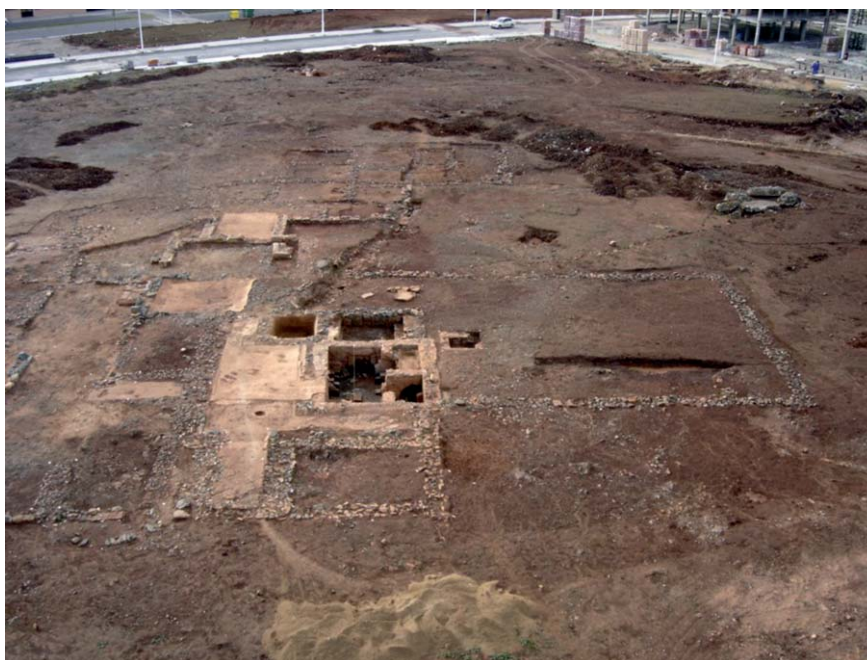
FIGURA 54

Espacio termal, patio anexo y pileta/fuente situados en la zona más occidental del edificio.

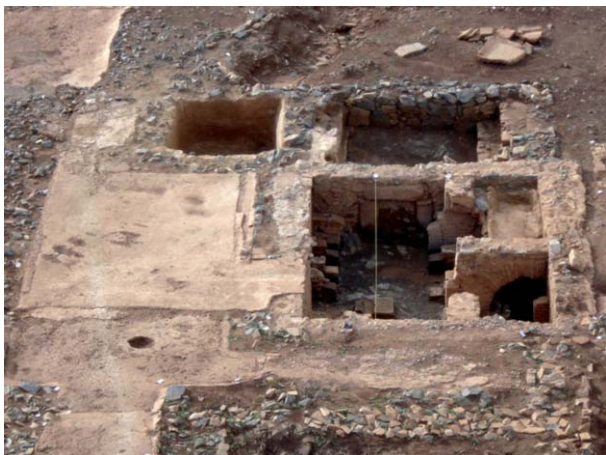
FIGURA 55

Vista general del conjunto termal. Al fondo a la derecha el propni-geum, a la izquierda el frigidarium con piscina y en 1º término la zona calefactada y su abveus.

Tras excavar estas estancias, comenzamos a documentar un nuevo espacio rectangular -*tepidarium*/*caldarium*- situado aproximadamente en la parte central del ambiente termal (fig. 55).

El *praefurnium* tenía su acceso principal por una estancia cuadrangular de 6,30 m² situada en la parte meridional de las estancias calefactadas, o *propnigeum*. Se trata de una habitación de servicio a la que se accedía desde el patio y que al parecer, no tenía comunicación directa con las termas (fig. 55). Su acceso se realizaba a través de dos escalones (ue 716 y ue 731) de piedras y ladrillos, trabados con arcilla natural. Su orientación en longitud era N-S y sus medidas 1,50 m de longitud, 37 cm de anchura y 33 cm de altura el superior por 26 cm del inferior.

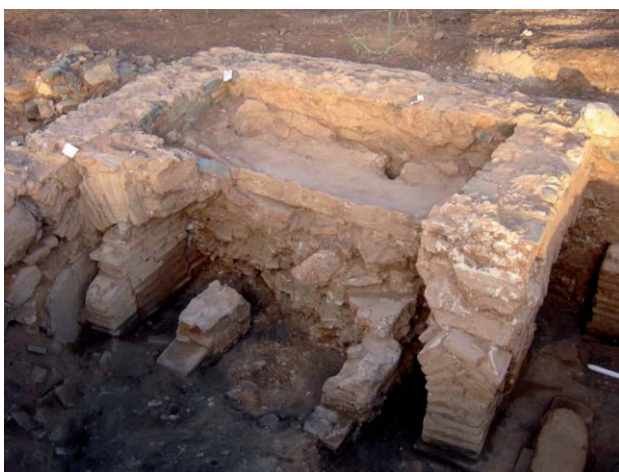
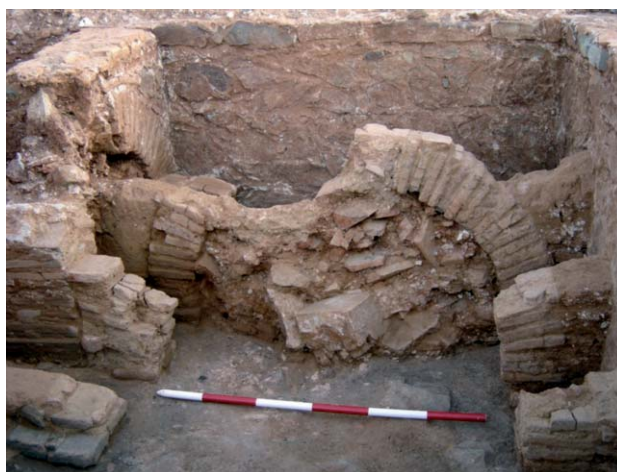
FIGURA 56

Proceso de excavación de las estancias calefactadas: A: *caldarium* y B: *tepidarium*.

anclaría directamente en su parte superior, así como un clavo de hierro (sin cabeza visible) perfectamente fijado al paramento. Esta pieza posiblemente formaba parte del sistema de *concameratio* que permitía la circulación del aire caliente por el interior de las paredes, pero al ser el único resto hallado *in situ*, no podemos asegurarlo. Esta arquería se ubicaba aproximadamente en la zona media de la estancia calefactada dividiendo el espacio en dos salas diferentes de unos 7 m² de superficie útil cada una (fig. 56).

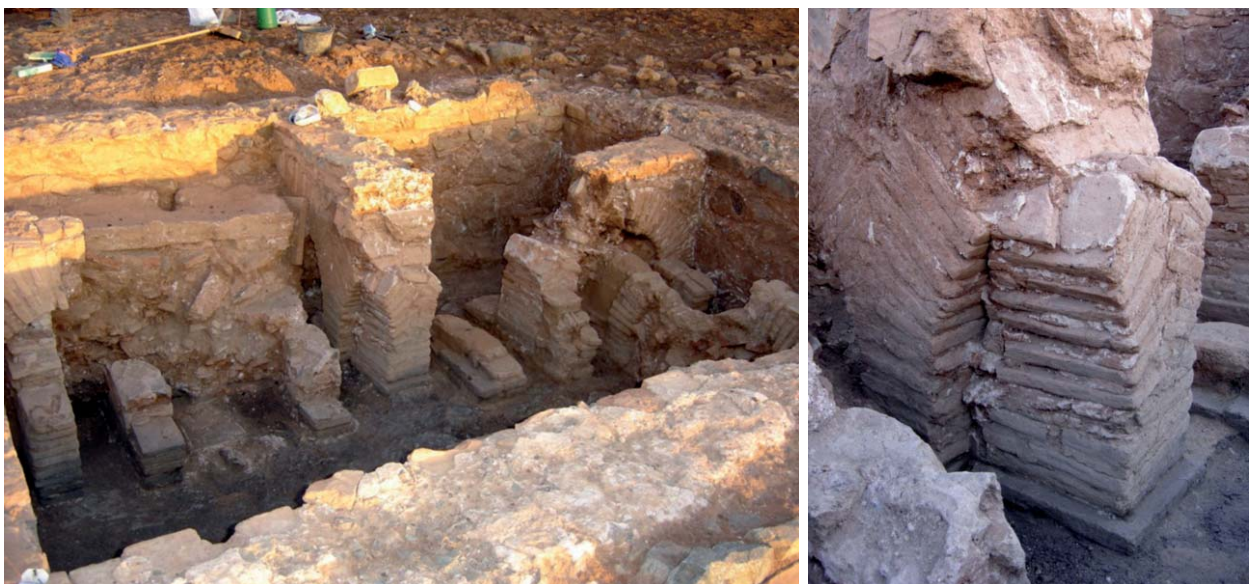
FIGURA 57

Vista general de la zona caliente con sus pilares de refuerzo.

¿A qué puede obedecer esto? La necesidad de reforzar el muro transversal en dirección E-O probablemente derivaba de la adecuación del edificio a la topografía irregular del terreno. La debilidad estructural propiciada por una construcción en plano inclinado, debía ser contrarrestada con el aumento de grosor de sus arcos transversales. Aún así y debido al peso que ejercían los muros del *caldarium* y *tepidarium* sobre esta zona, fue necesario efectuar un pilar de ladrillos (ue 751) que funcionaba como soporte y refuerzo de parte de las arcadas centrales. Dicha estructura (ue 751) se realizó con fragmentos de ladrillos colocados indistintamente a soga y tizón y trabados con abundante mortero de cal. Sus medidas eran 28/38 cm de anchura, 35 cm de longitud y 69 cm de altura, situándose sobre una base formada por un ladrillo de 39 x 31 x 4 cm de módulo. Tras efectuar la estructura hubo que introducir, entre ella y el arco

ue 752, una cuña de fragmentos de ladrillo y piedras (fig. 57).

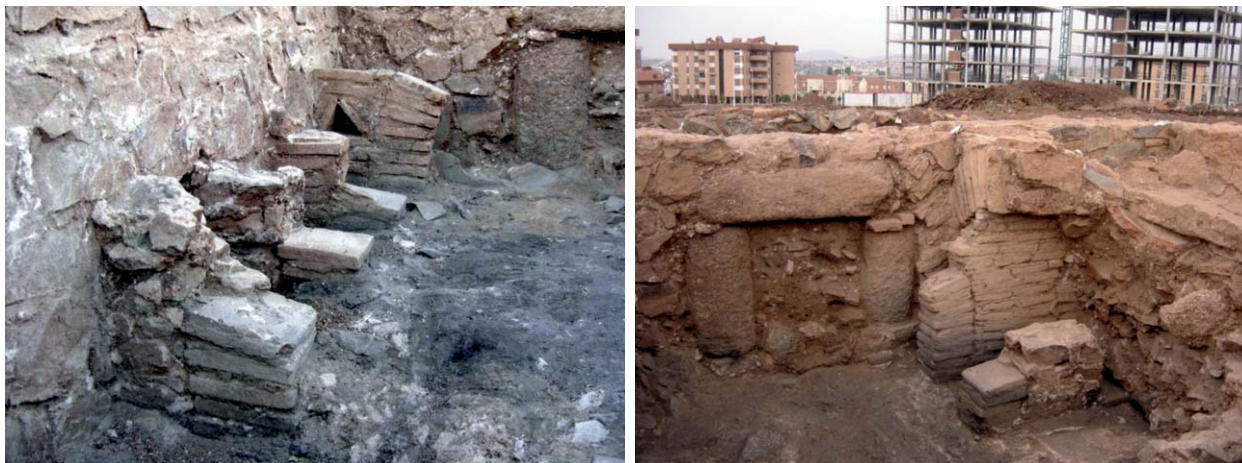
FIGURA 58

Reformas documentadas en la zona caliente de las termas: A, en las arquerías (A 108) y B, en el *praeefurnium* (A 106).

La A 108 corresponde a la primera de ellas, documentada en las 2^a, 3^a y 4^a arquería del *caldarium* (fig. 58 A). En ella, se efectuaron nuevos arcos con ladrillos *besales* similares a los de la 1^a arquería con la salvedad que, mientras las cuñas (ue 738 y ue 740) que actuaban de soporte entre la pared del *hypocaustum* y el arco propiamente dicho se llevaron a efecto con ladrillos de 20 x 20 x 4 cm, las de éstas estaban construidas con piedras y cal, salvo ue 741, que se efectuó con ladrillos de idéntico módulo al de los arcos trabados con argamasa de cal.

zado en el interior de la estructura, además de otro nuevo llevado a cabo de diferente forma y material. La última estructura del *prae-furnium* (ue 770) constaba de tres grandes sillares de granito rectangulares colocados, dos de ellos en forma vertical y un tercero apoyando horizontalmente sobre ellos. Sus medidas aproximadas eran 90 cm de longitud y 25 cm de grosor el sillar colocado de forma horizontal, 57 x 29 cm el situado en la zona oriental y 56 x 28 cm el de la zona occidental. Este último al ser más pequeño, precisó de unos calzos (ladrillo) tanto en su parte superior, como en la inferior. Para ello se reutilizó parte del soporte del antiguo *prae-furnium* (ue 769) de unos 14 cm de altura y tras colocar sobre él uno de los dos sillares verticales, se le añadieron dos fragmentos de ladrillo que permitieron elevar su cota otros 7 cm más; de esta manera, la nueva estructura del horno (A 106) tendría un espacio útil de luz de 77 cm de altura y 65 cm de anchura (fig. 58).

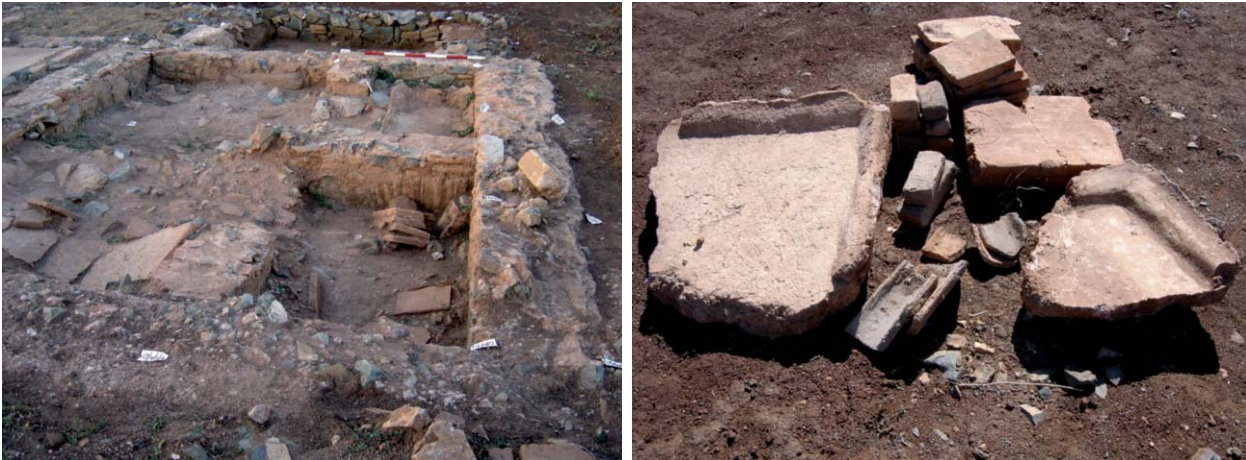
FIGURA 59

Abandono de las termas y material constructivo.

El primero (ue 730) estaba compuesto por tierra marrón/rojiza muy mezclada con adobe color albero, abundante material constructivo (piedras, fragmentos de ladrillo, *tegulae*, *imbrices*, enlucido y cantos de río), huesos de animal y carbón vegetal. A su vez, estaba cubierta por ue 673= ue 729, un estrato más anaranjado y limpio en el que, no obstante, también documentamos fragmentos de *tegulae*, ladrillos, cal y enlucido. Los últimos niveles de abandono correspondían a ue 20 y ue 10. El primero estaba conformado por tierra marrón/anaranjada mezclada con fragmentos de teja, carbón, alguna piedra de pequeño tamaño y *tegulae* (en general, era bastante limpia), mientras ue 10 era más oscuro y estaba mezclado con abundantes piedras de pequeño/mediano tamaño, fragmentos de *tegulae*, *imbrices*, pizarra, ladrillo, *opus signinum* y algunos huesos de animal (fig. 59).

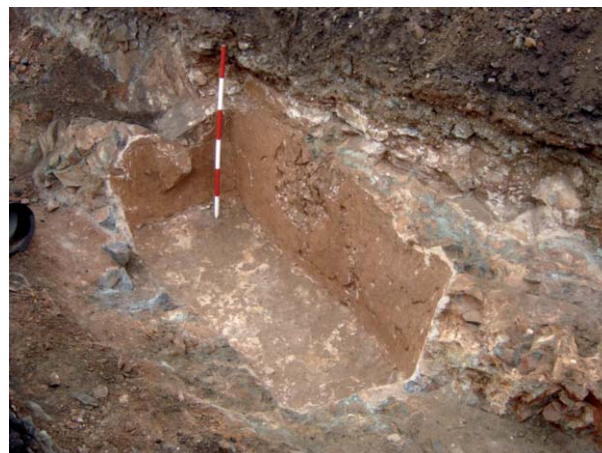
FIGURA 61

Enterramiento documentado en el seguimiento nº 2645 del Camino del Palo.

La fosa donde se depositó el cadáver, de 1,94 m de longitud, 75 cm de anchura y 90 cm de profundidad, estaba revestida con cal (ue 921) en paredes y suelo con un grosor que, dependiendo de la zona y de la propia roca, oscilaba entre 2 y 4 cm (fig. 61).

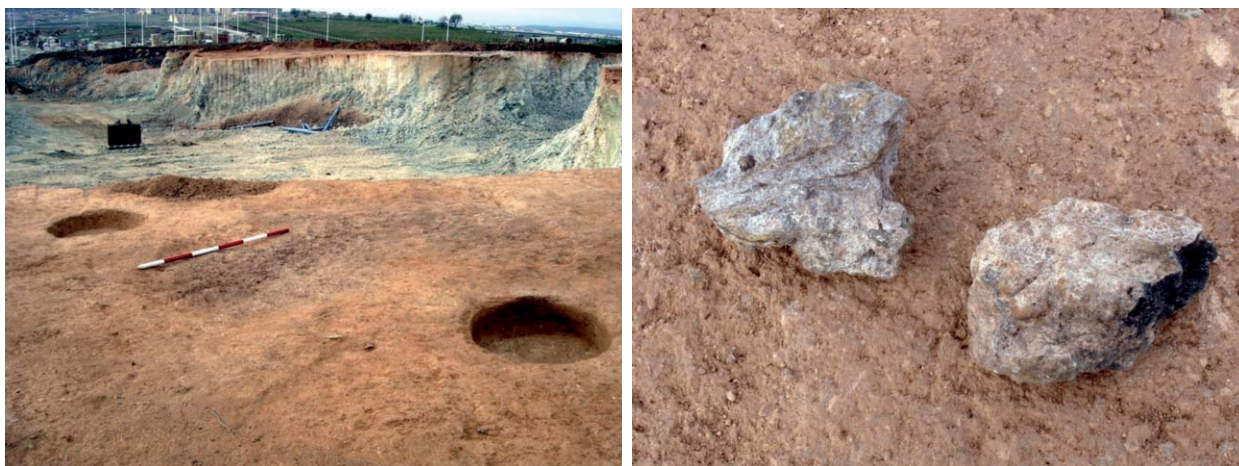
FIGURAS 63

Vista parcial de los silos excavados en la roca natural y pellas de arcilla balladas en su interior.
