Hallazgo de un cuarto Acueducto en *Augusta Emerita*, junto a la Vía de la Plata

Intervención arqueológica efectuada en el Residencial Las Abadías (Mérida)

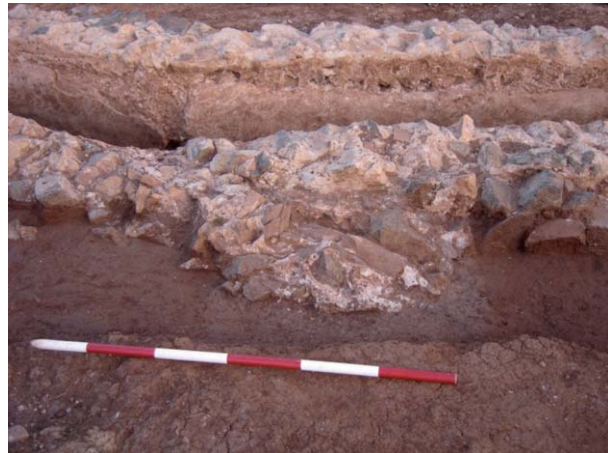
FIGURA 68

Punto de inflexión en la confluencia de dos tramos de la conducción.

caso en concreto soluciones diferentes: mediante esquifas que se unían a diferente altura o, bien, empleando una bóveda de aristas (Adam 2002, 205-207), pero sí era raro que se planteara en una galería más o menos rectilínea. La explicación a esta aparente anomalía posiblemente resida en un error de planteamiento y cálculo o, incluso, en un fallo de la propia construcción, fenómeno frecuentemente constatado tanto arqueológicamente como en los textos antiguos (Malissard 2001, 181-184) (fig. 68).

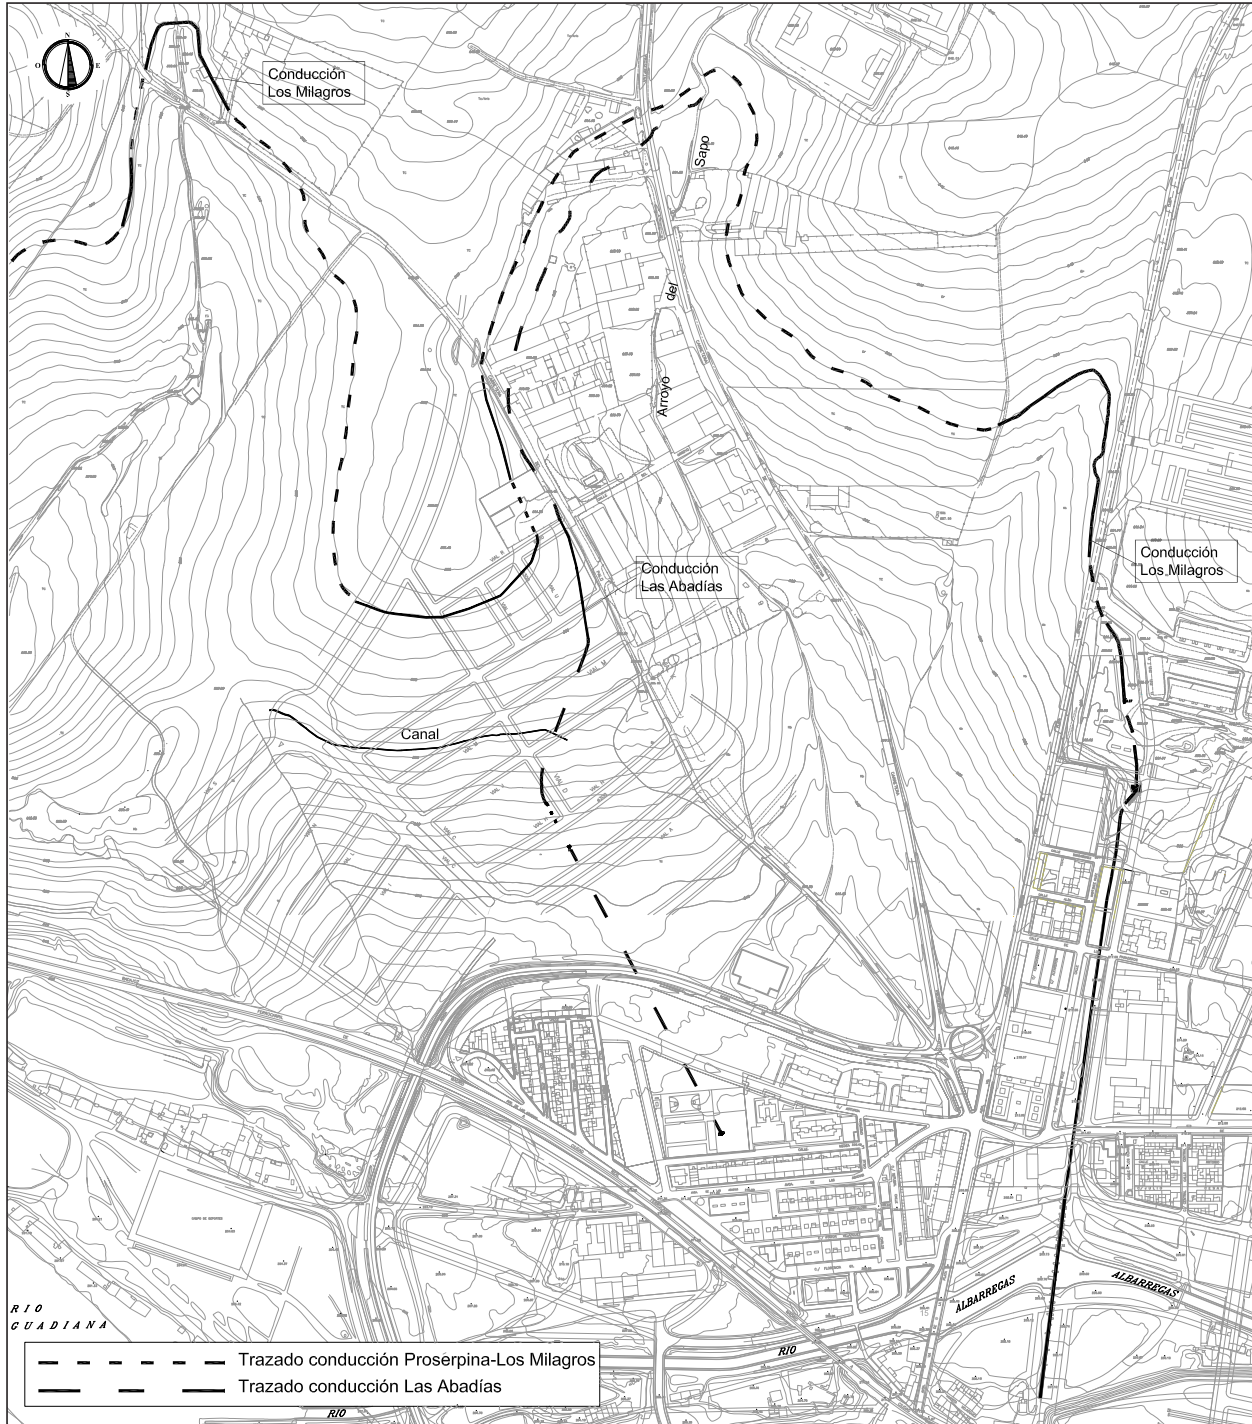
FIGURA 69
Recorrido de los acueductos por el solar.

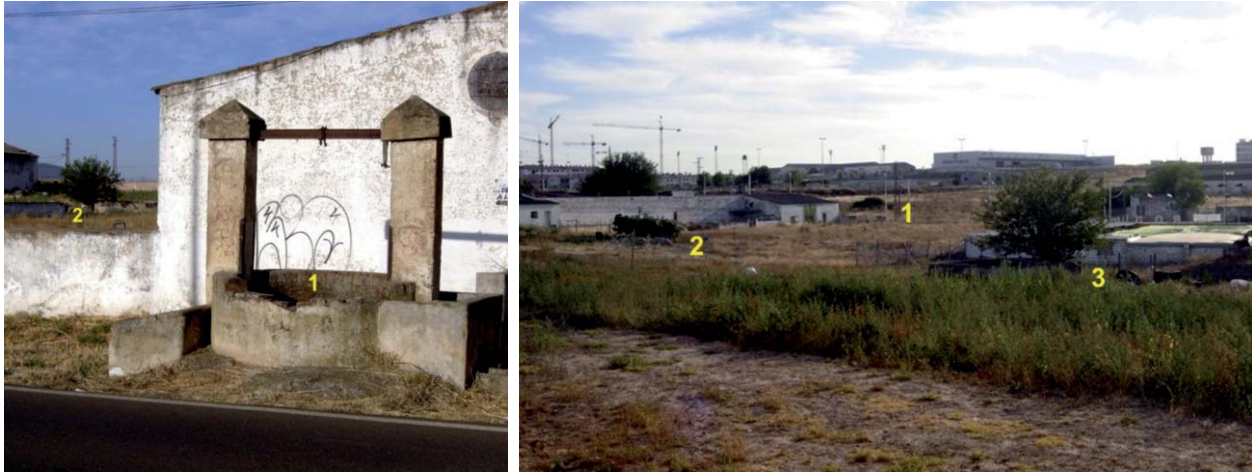
FIGURA 70

Zonas abastecidas por el agua procedente del Arroyo del Sapo.

El segundo acueducto documentado en el solar viene representado por otra canalización (A 89) de características generales muy similares a la anterior, pero con distinto diseño y ejecución. Se ha documentado un tramo de unos 115,30 m de longitud y, al igual que el de Proserpina-Los Milagros, parece seguir las curvas de nivel en parte de su recorrido. Su origen, con toda probabilidad, se encuentra en el *Arroyo del Sapo*, pasa por la carretera de Montijo (EX 209), junto a los Campos de la Federación, y su destino final parece ser la zona noroccidental de la *urbs*, que precisaba de agua en abundancia para abastecer la creciente población. En verano del año 2007, año bastante seco, recorrimos el terreno adyacente a dicho arroyo con un plano de curvas de nivel al que superpusimos una fotografía del Google Earth para ver sobre el terreno, la posibilidad de que dicho arroyo fuera el punto de partida del acueducto que transcurre por Las Abadías. Nada más llegar a la zona pudimos comprobar la existencia de pozos, norias y albercas que, aún en los meses más secos del año, gozaban de abundante agua y mantenían los alrededores con cierto verdor. No obstante, también hablamos con algunos vecinos de la zona que nos corroboraron que el abastecimiento de sus pozos procedía de dicho arroyo. En los primeros meses de 2010 se han efectuado nuevas intervenciones arqueológicas junto al arroyo del Sapo (Chamizo y Rodríguez, boletín foro n° 57) confirmando nuestra hipótesis (fig. 69 y 70).

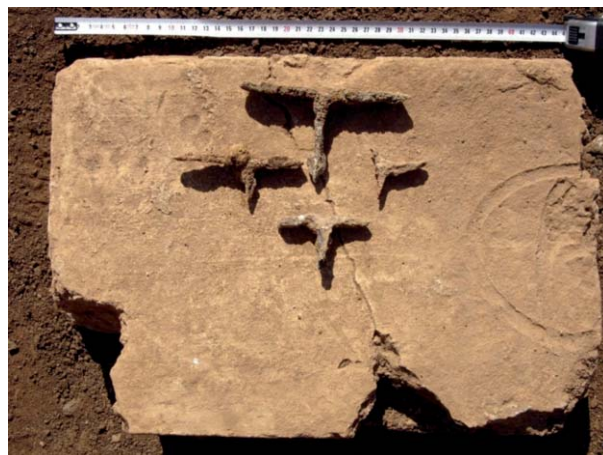
FIGURA 73

Material procedente de la *concameratio*.

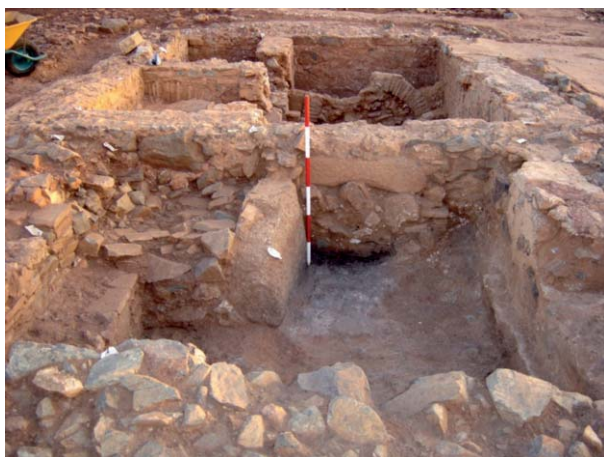
FIGURA 74

Detalle de las termas vistas desde el propnigium.

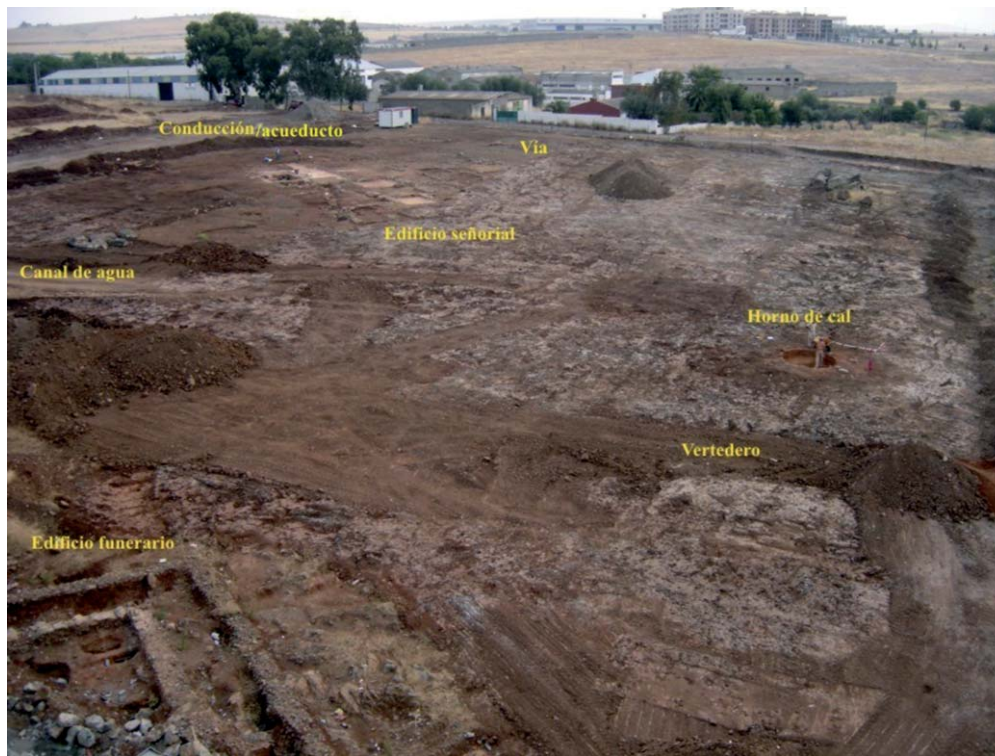
FIGURA 75

Situación de los diferentes restos de la domus de Las Abadías.

A unos 45 m al SO. de la *domus*, pudo evidenciarse la existencia de un gran edificio de carácter funerario orientado en dirección N-S, de unos 20 m de longitud máxima y 12,50 m de anchura (fig. 75).
