# Evolución diacrónica de un espacio intramuros en el urbanismo de Augusta Emerita

Intervención arqueológica realizada en el solar nº 4-6 de la calle Arquitas (Mérida)

## FICHA TÉCNICA

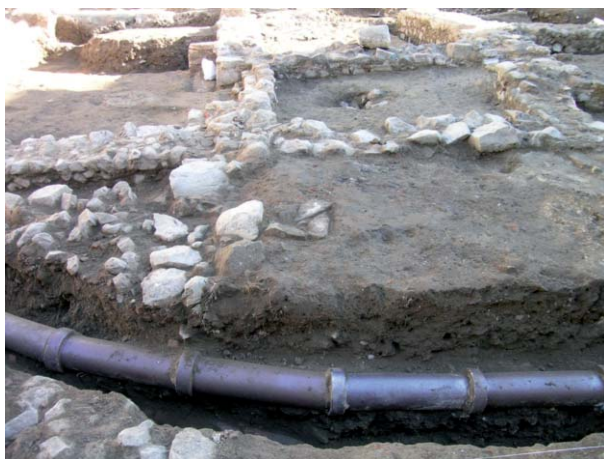
FIGURA 4

*Detalle de la A 9 y de como corta a las cimentaciones de la vivienda. En la habitación cuadrangular se observa la embocadura del pozo ciego A 15 (zona rebundida en la habitación).*

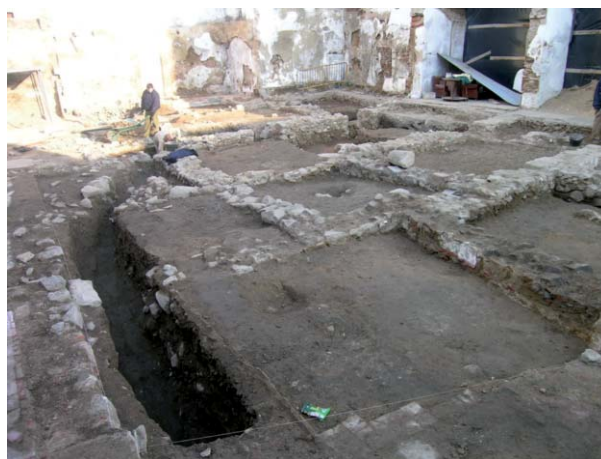
FIGURA 5

*Vista, desde el ángulo sur del solar, de la fase contemporánea durante el proceso de excavación.*

muros de compartimentación, hasta la roca natural y perforaban tanto paquetes como estructuras arqueológicas anteriores (fig. 5).

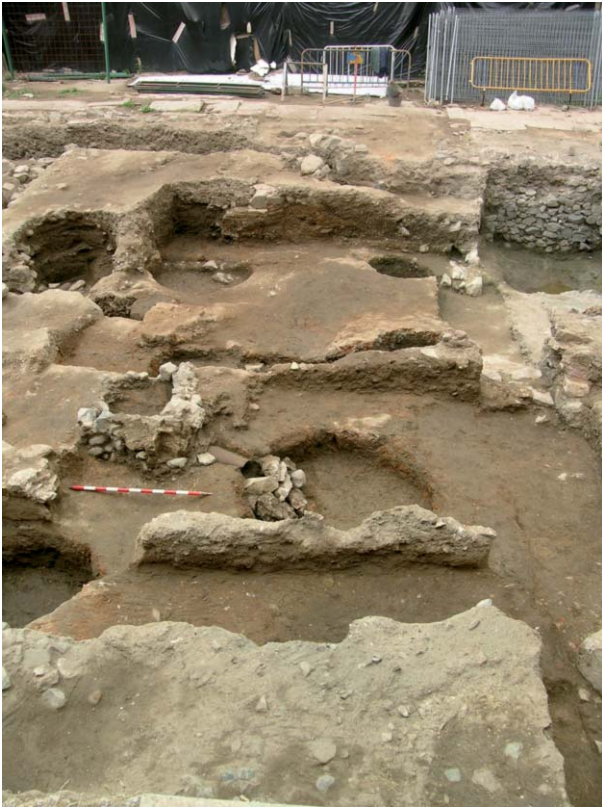
FIGURA 6

*Parte central del solar tras la excavación de los elementos y subestructuras de la fase contemporánea.*

Una actividad constructiva también a destacar en esta fase original de la vivienda es la documentación, en el espacio entre la tercera y la cuarta crujía, de una habitación excavada hasta la roca natural (A 12) que generó un profundo rebaje en esta zona. La funcionalidad de esta habitación subterránea es desconocida, aunque posteriormente sería amortizada por la construcción de un pozo séptico (A 16) y la obliteración, de forma sincrónica a la A 16, de esta habitación “subterránea” con una serie de vertidos y echadizos (A 17) con material cerámico de clara adscripción cronológica contemporánea (lozas de la Cartuja, fragmentos de botellas de cerveza, etc.), (fig. 6).

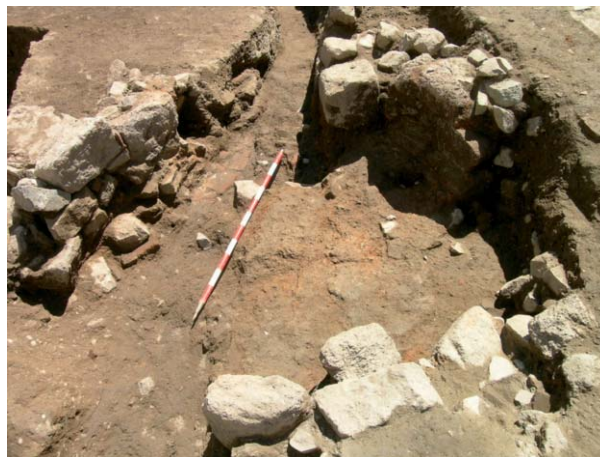
**FIGURA 7**

*Vista del horno cerámico de época moderna ue 153 (atravesado por la zanja de la tubería contemporánea).*

El horno cerámico (ue 153) tenía una planta tendente al círculo con un “diámetro” (eje norte-sur) de 1,60 m y 1,75 m (eje este-oeste); la profundidad máxima conservada era de 65 cm. Las paredes estaban realizadas con piezas reutilizadas de granito, junto con algunas piedras e incluso cantos de río; al

interior conservaban un intenso color rojizo debido a la acción de fuego. La base<sup>6</sup> era una superficie horizontal carbonizada, endurecida y muy enrojecida lo que delataba un continuo contacto con fuego (fig. 7).

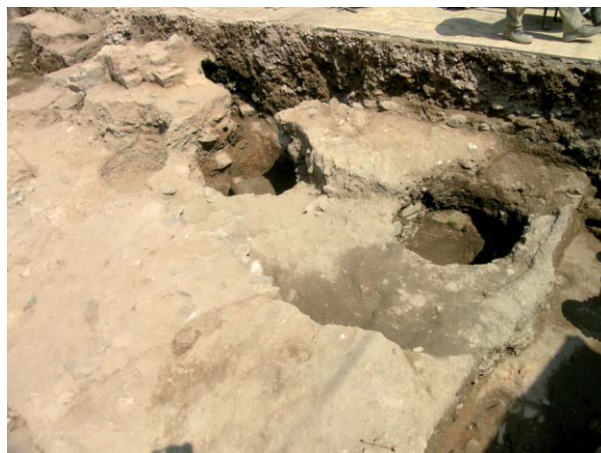
**FIGURA 10**

*Vista del ángulo SE del solar con los silos ue 177, 181 y 145.*

candiles de pasta clara y piquera corta), (fig. 9). Esta subestructura perforaba a la roca natural, situándose el fondo a 210,37 m SNM. Estos dos últimos silos descritos estaban amortizados y cortados por elementos descritos de la fase anterior como el muro ue 148 y determinadas zanjas contemporáneas (fig. 10).

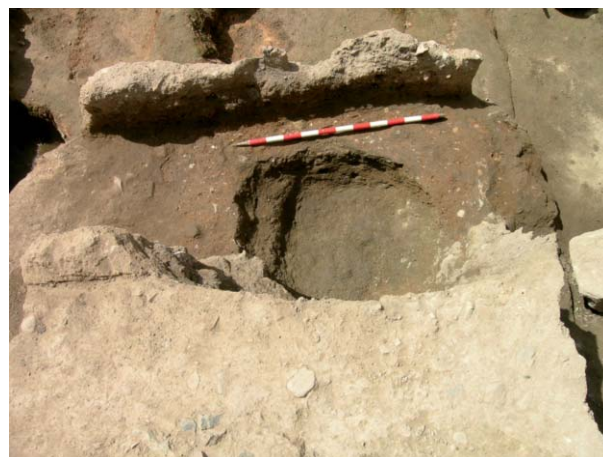
**FIGURA 12**

*Vista del silo ue 179 cortado en parte por la zanja contemporánea ue 72.*

sentaba sección cilíndrica, un diámetro de 98 cm y una profundidad de 1,20 m desde su superficie de inicio (fig. 12)<sup>15</sup>. De esta subestructura hemos documentado su inicio a 212,11 m SNM, lo que nos permite inferir el intenso proceso de rebaje sufrido por los restos de la ocupación andalusí debido a las acciones antrópicas posteriores. El relleno de obliteración de esta subestructura (ue 178), cubierto por el contexto ue 57 de cronología moderna, presentaba un material cerámico (ollas con perfil en “s” y de acanaladura) que por su morfología se podrían adscribir a principios del emirato (fig.13).

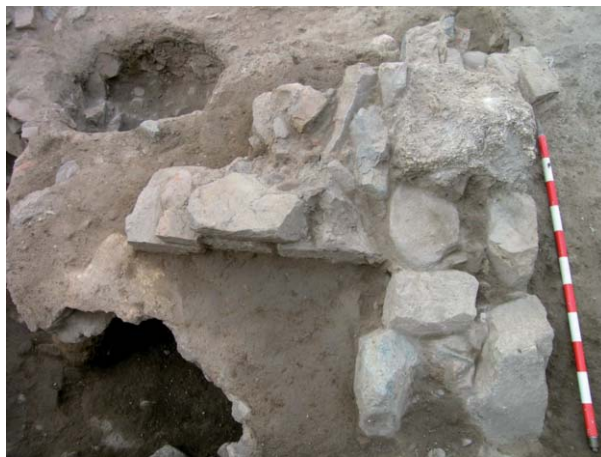
FIGURA 16

Detalle de la A 22 (muros ue 170, 171 y 172 junto con la superficie al interior ue 184).

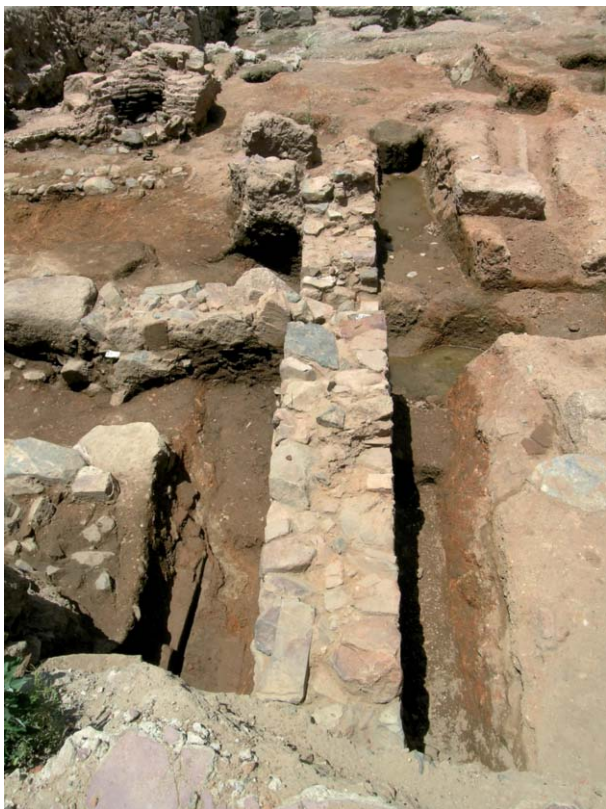
FIGURA 18

Detalle del muro ue 194 tras la excavación de su zanja de cimentación.

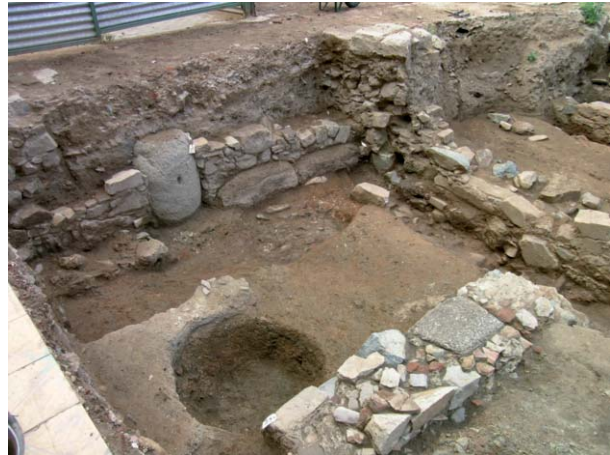
FIGURA 21

*Fuste y bordillos de granito reutilizados en la "privatización" del pórtico. En primer término el muro ue 254 (línea de fachada de época romana).*

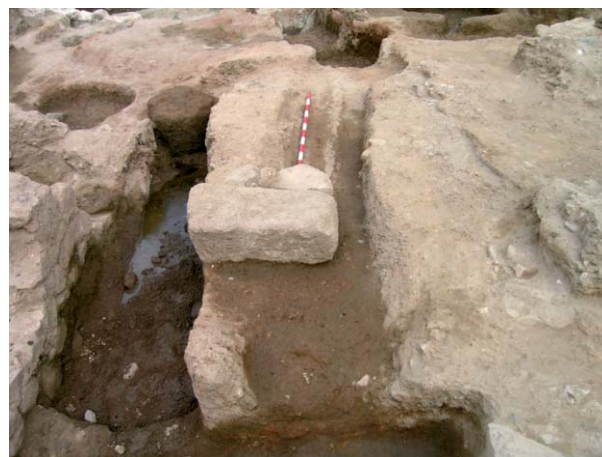
FIGURA 23

Detalle del canal de época romana (A 27) y de la estructura que lo amortiza (ue 259), posterior a su exfolio.

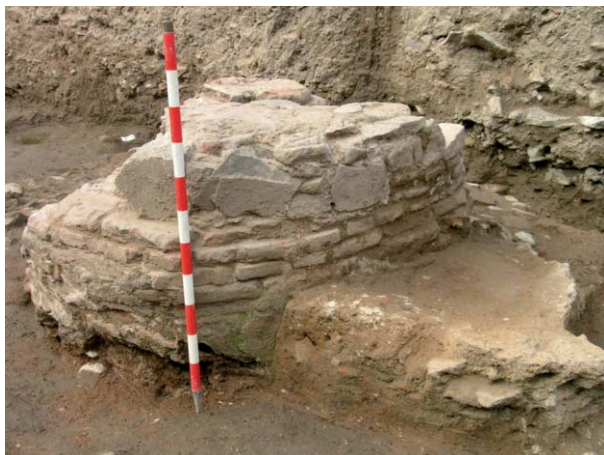
FIGURA 24

Detalle del paramento norte del pozo en donde se observa la reforma ue 277 y el paramento de la primera fase ue 249.

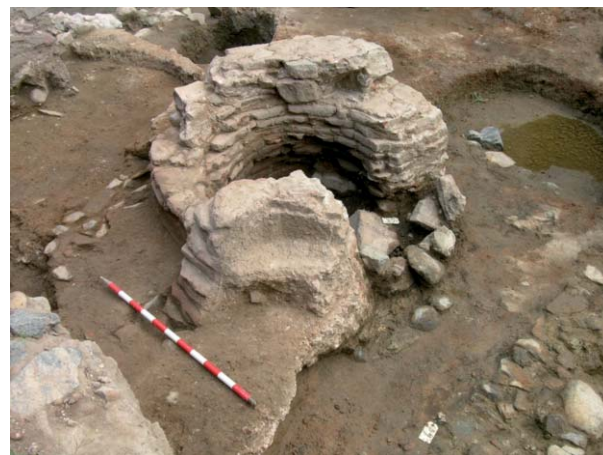
FIGURA 25

Vista del pozo y las posibles estructuras hidráulicas al exterior con las sucesivas reformas documentadas, todo ello perforado por la zanja ue 300.

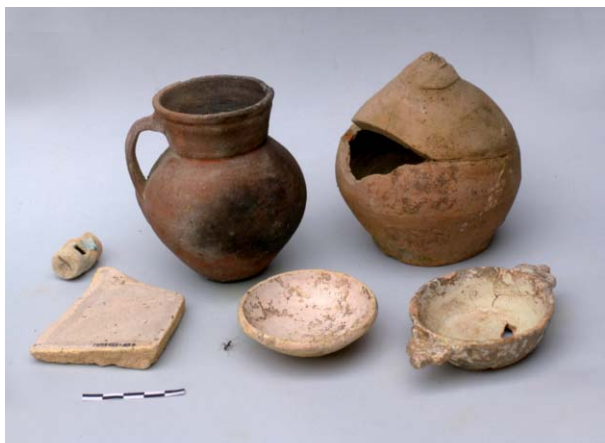
FIGURA 31

Material cerámico ue 157. Arriba, de izquierda a derecha: boquilla de flauta, jarra y alcancía. Abajo de izquierda a derecha: fragmento de loza y saleros/especieros.

También aparece una pequeña jarra monoansada (fig. 31) de borde recto, labio marcado por una acanaladura horizontal, cuerpo globular y base plana que podría considerarse como producción del horno por el tipo de pasta, aunque no tenemos clara su adscripción a dicha producción.

También hemos documentado dos pequeños saleros/especieros con esmalte estannífero. El primero de ellos (fig. 31) es un pequeño plato con borde sin solución de continuidad, esmaltado al interior. El segundo (fig. 31) es una pequeña escudilla con asas de orejeta, base cóncava y cubierto con esmalte estannífero en su totalidad

Una boquilla de flauta (fig. 31) con restos de esmalte en blanco y azul cobalto y una alcancía (fig. 31) completan la relación de materiales de producción no perteneciente a esta zona alfarera.

Como curiosidad, encontramos un galbo (fig. 31) de pasta amarillenta que presenta esmalte estannífero por ambas caras y que parecía aplicado después de la rotura del recipiente. En un principio creímos que se trataba de una prueba de aplicación del esmalte, lo que implicaría la producción de loza por estos talleres. También podría tratarse de una reacción del esmalte en un medio húmedo en los bordes de fractura.

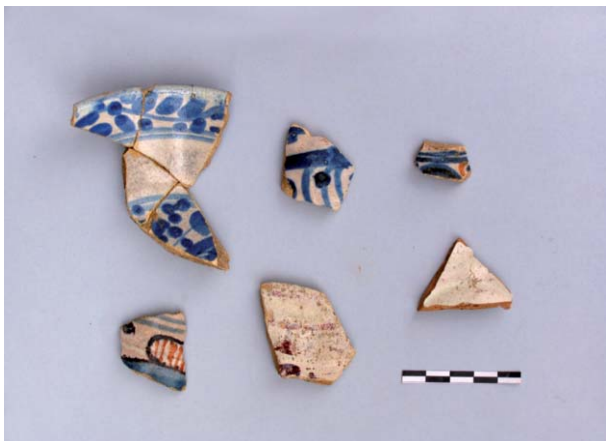
FIGURA 32

*Material cerámico ue 116. Arriba, de izquierda a derecha: cuenco azul sobre blanco, fragmento azul sobre blanco, fragmento de Talavera o Puente del Arzobispo. Abajo, de izquierda a derecha: fragmento Talavera o Puente del Arzobispo, fragmento de producción valenciana, fragmento de loza.*

En la ue 116 encontramos varios fragmentos de loza (fig. 32). Entre ellos, dos fragmentos de loza con decoración en azul, morado y naranja producidos en Talavera o Puente del Arzobispo, un fragmento de recipiente cerrado con esmalte estannífero al exterior con decoración en azul, un cuenco imitación de cuenco de arroz chino y un fragmento de loza dorada y azul de producción valenciana.

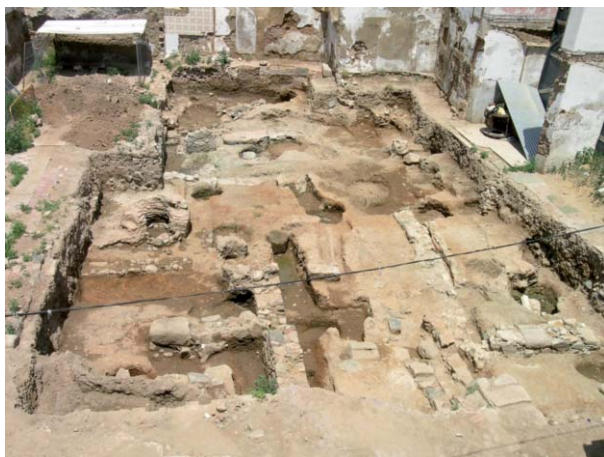
FIGURA 33

Vista general del solar tras la excavación arqueológica.

Los restos más antiguos hallados en el solar estaban dispersos por el espacio excavado, muy parcialmente conservados y sin conexión entre sí debido a la incidencia en ellos de las fases de ocupación posteriores. Por tanto, no podemos establecer una planta coherente del edificio o de los distintos inmuebles que se situarían en este solar, ni siquiera establecer una cronología concreta de construcción (fig. 33).
