La conducción romana de Cornalvo en *Augusta Emerita*, nuevos datos cronológicos y constructivos

Intervención arqueológica realizada en el solar de "Archidona. SUP-SE-01 "Salesianos"
(Avda. Reina Sofía), Mérida

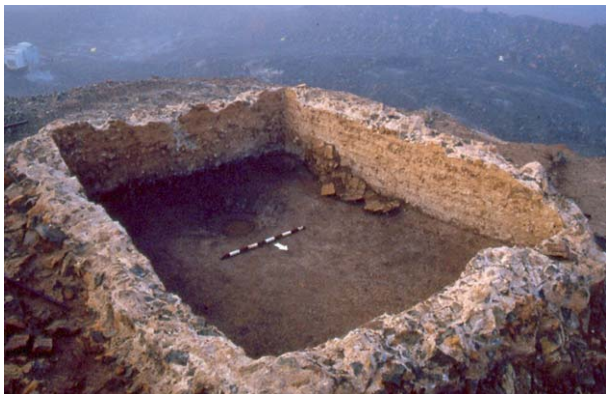
FIGURA 3
Vista General de la A 1.

Los trabajos se centraron entonces en una gran estructura de *opus caementicium*, con unas dimensiones de 4,60 m de longitud por 3,60 m de ancho y una orientación N-S. Colmatada en su interior por una sucesión de estratos, ue 1, 6 y 7, compuestos por *tégulas* fragmentadas, ladrillos, piedras, carbones, cenizas, huesos animales, que corresponden la composición propia de escombrera, fechándose este uso en época bajoimperial, s. IV-V. Tras desmontar estos estratos, se documentó el interior de la estructura, A 1, la cual se encuentra revestida por *opus signinum*, rematado con una media caña en la superficie, la cual también se encuentra revestida con la misma fábrica. El suelo tiene una pendiente N-S, con un desnivel de unos 30 cm (fig. 3).

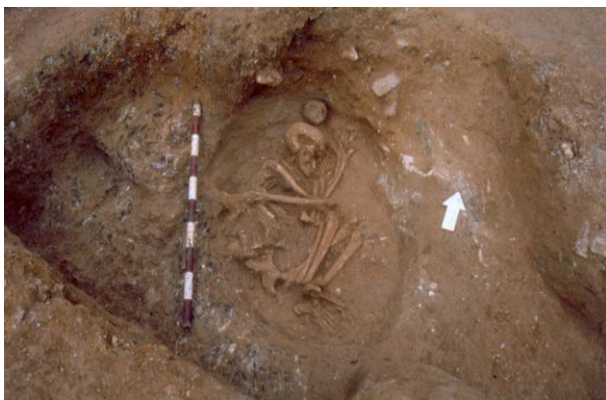
FIGURA 7
UE 41.

presentaba dos perforaciones, una en cada extremo. La pieza se interpretó como un brazalete de arquero, debido a las características formales y a su “explícita” posición en el antebrazo izquierdo. La cronología del enterramiento se encuadra en época calcolítica¹ (fig. 7, 8 y 9).

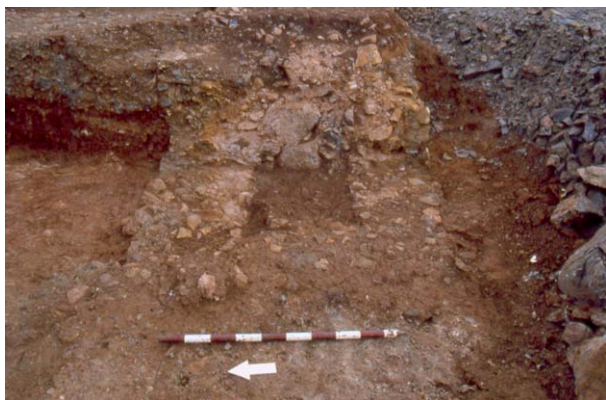
FIGURA 10
Spiramen 1, cortado por la 202.

Tras una primera limpieza del corte, se documentó un corte contemporáneo en el estrato vegetal superficial, ue 202, hasta la misma roca, con una orientación N-S, con 30 m longitud, 5,30 m de ancho y 1,50 m de alto, una zanja de obra que tenía como objetivo el saneamiento del terreno para la elaboración posterior del vial. Esta zanja, ue 202, cortó a una estructura de planta cuadrada, *spiramen* 1, y cortó la ue 205, restos de dioritas y zahorra más o menos regular, con una anchura que rondaba los seis metros y una longitud documentada en todo el corte. (fig. 10).

La estructura de planta cuadrada, formada por los muros ue 207, 208, 209 y 210, orientada NE-SO, con unas medidas 1,9 m por 1,9 m, con una fábrica *opus incertum*, piedras de mediano tamaño trabadas con tierra y algo de cal, corresponden a un *spiramen* o pozo

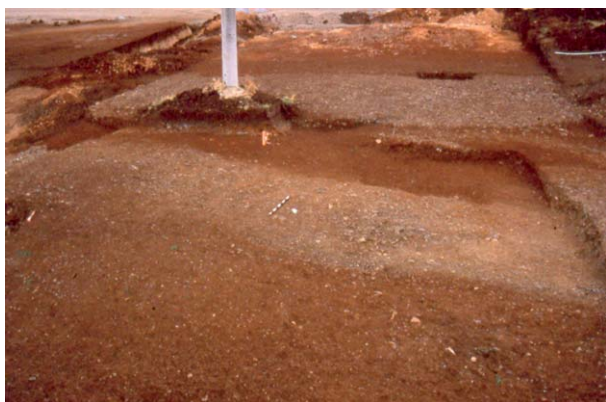
FIGURA 11
UE 204 en primer término y UE 203 al fondo.

Paralelo a la ue 203, se documenta un estrato pedregoso, ue 204, con una orientación E-O, una longitud

documentada de 35,6 m, una anchura de 5,3 m, compuesta por fragmentos de dioritas, cuarcitas, arcillas, todo revuelto y rellenando la ue 212, zanja de la conducción de Cornalvo. Entre los numerosos materiales cerámicos aparecidos en el estrato ue 204, son mencionables un fragmento de borde de *t.s.g. Dragendorff 19* fechado en la primera mitad del s. I, un fragmento de borde de *t.s.i. Conspectus 20* fechada en tiempos de Augusto y Tiberio y un fragmento de borde de ánfora *Dressel 7/11* fechado entre finales del s. I a.C. y principios del s. I d.C. (fig. 11). Estos serían los primeros datos cronológicos que se extrajeron con la documentación de los distintos rellenos que colmataban la zanja para la realización del *specus* de la Conducción de Cornalvo.

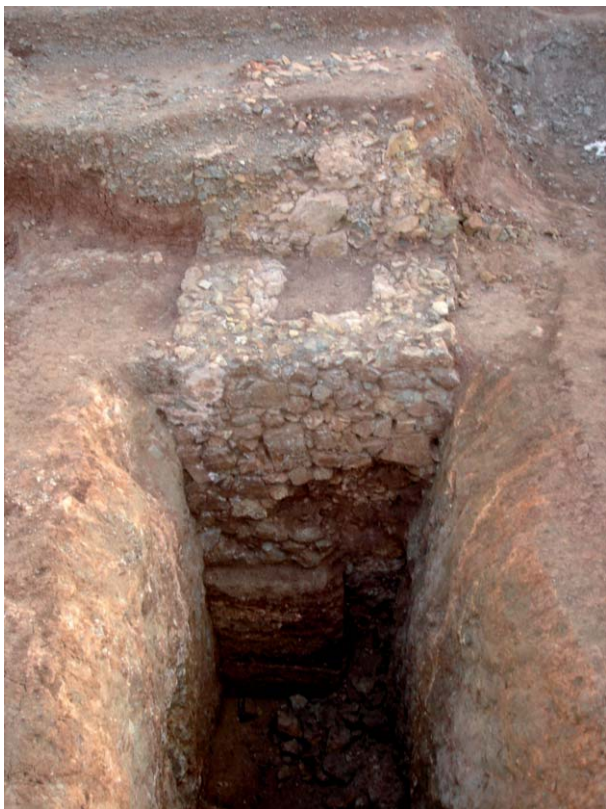
FIGURA 12
Spiramen 1.

Localizados el *spiramen*, la zanja para la construcción del *specus*, ue 212, los rellenos de la misma, ue 204, y los “materiales extraídos sobrantes” de la realización de la zanja, ue 203, paralelos a la conducción. Se procedió al vaciado de la zanja ue 252, junto al *spiramen* 1, con el objetivo de documentar las distintas fases constructivas de la obra y la búsqueda de más material cerámico que ayudara a datar con una cronología precisa la misma. El primer relleno desmontado, ue 249, con una potencia que supera el 1,4 m, estaba compuesto por un estrato heterogéneo, arcillas, zahorra, roca machacada. Con este desmonte se documentó un segundo cuerpo del *spiramen*, evidenciándose la carestía de la cal, con una presencia meramente testimonial en la elaboración del mismo y usando de base el estrato ue 250 (fig. 12). Al seguir con el vaciado y documentación de los rellenos del corte, ue 212, cubierto por la ue 249, se desmontó un estrato compuesto por arenas, arcillas, sin intrusiones de piedras, ue 250, con una textura semicompacta y una potencia que rondaba los 90 cm. Bajo el segundo cuerpo del *spiramen*, se documentó la base del mismo o primer cuerpo, con una planta más estrecha sobre la que apoya el segundo cuerpo. Esta base se documentó tras el vaciado del estrato ue 250. Para la realización de la base o primer cuerpo del *spiramen* se utilizó más cal en la argamasa, con una fábrica *opus incertum*, obteniendo como resultado una estructura más compacta y “robusta” (fig. 13). La técnica constructiva llevada a cabo en la realización del *spiramen* se basó en la realización de dos cuerpos poligonales, un primer bloque

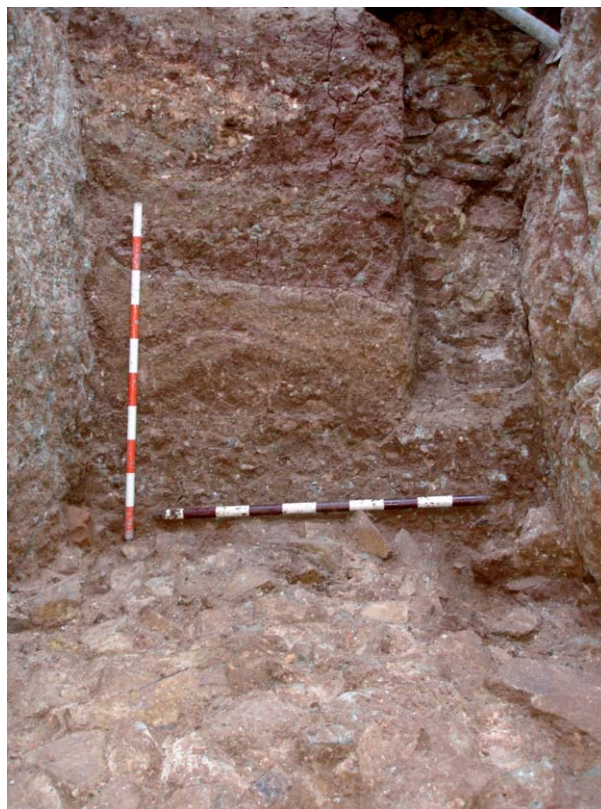
FIGURA 13
Detalle de la base del spiramen apoyándose sobre la bóveda.

paralelepípedo con mayor uso de material pétreo y argamasa que apoya directamente sobre la misma bóveda y los cajeros del *specus*. Este primer cuerpo junto a los rellenos ue 250 servirían de base para la construcción de un segundo cuerpo con una planta de muros más anchos, compuestos de tierra y piedras con escasa presencia de cal, *opus incertum*, morfología muy austera. Este segundo cuerpo coronaría el *spiramen*, sobre el cual se encontraría la cubierta que protegiera el correcto fluir del agua hacia la colonia.

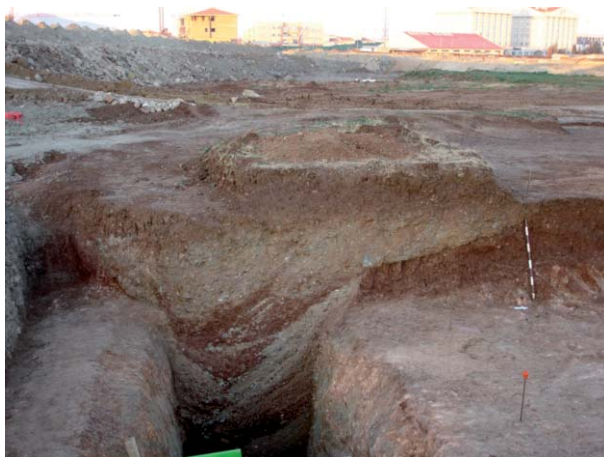
FIGURA 14
Vista parcial de la UE 252.

taba forma de “U”, con una orientación NO-SE, con una profundidad hasta la bóveda del *specus* de 4,58 m y 1,8 m de anchura. Los rellenos que se documentan en la zanja, ue 249 y 250, sucesivos echados de material pétreo mezclado con arcillas, zahorras, algún fragmento de material cerámico. La morfología de los rellenos cambió con la aproximación a la bóveda, se documentó un estrato rocoso, ue 251, mezclado con arena, muy compactada (fig. 14 y 15).

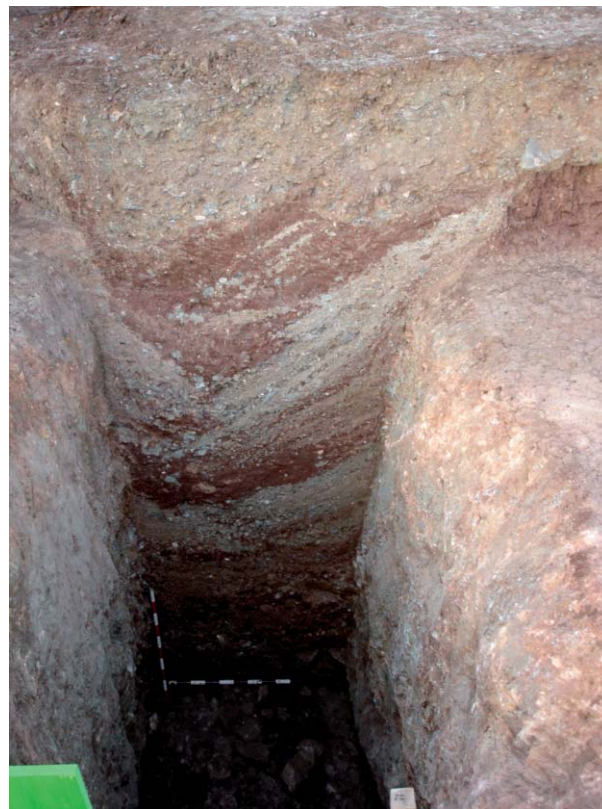
FIGURA 15
Detalle de los rellenos UE 249, 250 Y 251.

Bajo la ue 250, se documentó un estrato de rocas y tierra, ue 251, con una textura compactada y una potencia de 15-20 cm. El estrato rocoso, ue 251, cubría directamente la bóveda de la conducción, ue 253. La bóveda, en su cara exterior presenta forma convexa, con una composición a base de medianas piedras de dioritas, pizarras, trabadas con argamasa.

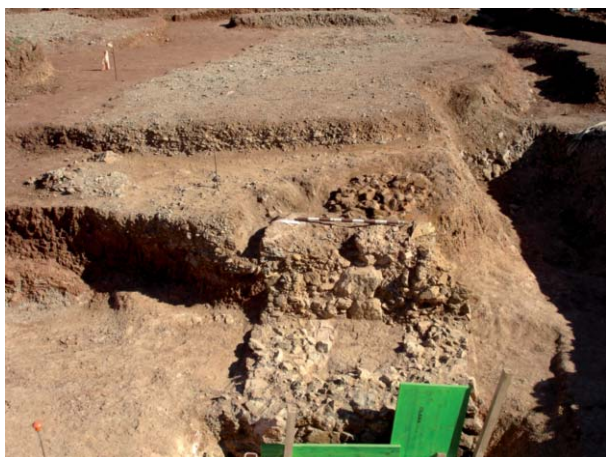
FIGURA 17

Vertido UE 254 junto al spiramen 1.

dos en el s.I d.C., fase Tiberio-Claudio. (fig. 16). Bordes y bases de ánforas, en concreto Haltern 70, finales del s. I a.C. y principios del s. I d.C., serán de gran utilidad para datar la cronología de la obra con precisión (fig. 17 y 18).

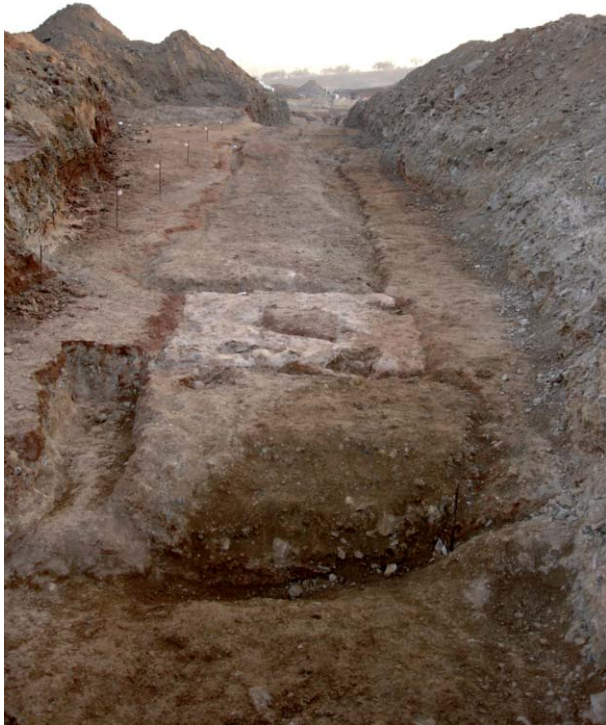
FIGURA 19

Documentada la manzana 10, los restos se perdían bajo el perfil Este. Por tal motivo, los trabajos de limpieza prosiguieron en dirección Este, fuera de la manzana 10, la zona fue intervenida con anterioridad para la construcción del vial A, se rebajó hasta la roca y posteriormente fue rellena por un estrato pedregoso ue 221, roca grisácea, diorita, localizado en todo el vial con una potencia que varía de 50 cm a 1,5 m según la zona, compactado para la realización del vial. Por medios mecánicos, máquina retroexcavadora se procedió a retirar la ue 221. Se había perdido todo el manto vegetal y no se documentó la continuación del estrato ue 203, únicamente se documentó la zanja realizada en la roca ue 212 y un nuevo pozo de registro o *spiramen* 2. La distancia documentada entre el *spiramen* 1 fue de 30 m con respecto al *spiramen* 2, entre ambos pozos de registro se documentó una zanja contemporánea, ue 220, con una orientación NO-SE y unas dimensiones 2,8 m de longitud, 1,6 m de anchura y profundidad desconocida, para la acometida de una tubería de desagüe. La zanja ue 220 cortó la ue 212, el relleno ue 204 y la roca (fig. 19).

Zanja contemporánea UE 220, *spiramen* 2, al fondo zanja de la conducción UE 212.

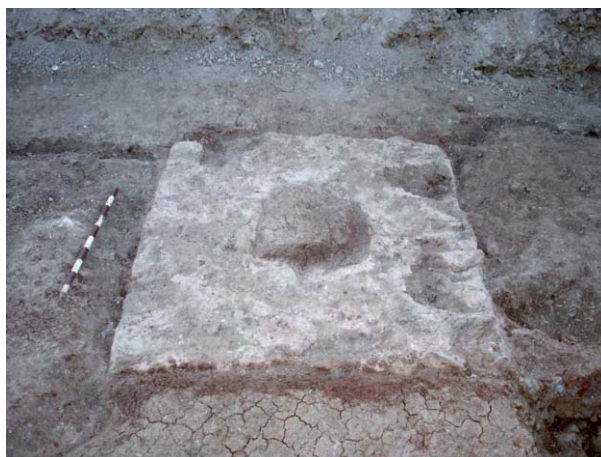
FIGURA 20

siones de la zanja ue 212, era de 1,65 m de longitud, la anchura de los muros es de 65 cm, dejando una oquedad central para el acceso al *specus*, colmatado por un relleno de tierra, ue 236. La fábrica del *spiramen* era *opus incertum*, se encontraba rebajado hasta la roca, no conserva el nivel de uso y no sabemos si remataría en brocal o continuaría con la planta cuadrada (fig. 20).

Planta del *spiramen* 2.

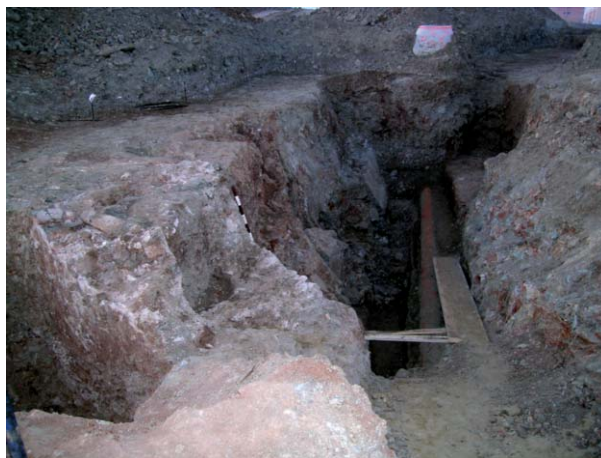
FIGURA 21

Zanja UE 215, *spiramen* 2, cortado parcialmente.

Los trabajos de vaciado de la ue 221 continuaron hacia el Este, donde seguimos documentando la zanja ue 212 y su relleno ue 218, localizando un tercer *spiramen*. La distancia entre el *spiramen* 2 y el *spiramen* 3 era de 43 m. Cortando la ue 212 y el relleno ue 218 se documentaron dos nuevas zanjas de abastecimiento de aguas, ue 215 y ue 216, orientada NE-SO la ue 215 y NO-SE la ue 216. Con unas dimensiones 7,85 m de longitud y 2,9 m de ancho la ue 215, y 3,10 m de longitud y 2,07 m de ancho la ue 216, ambas se pierden bajo los perfiles. (fig. 21)

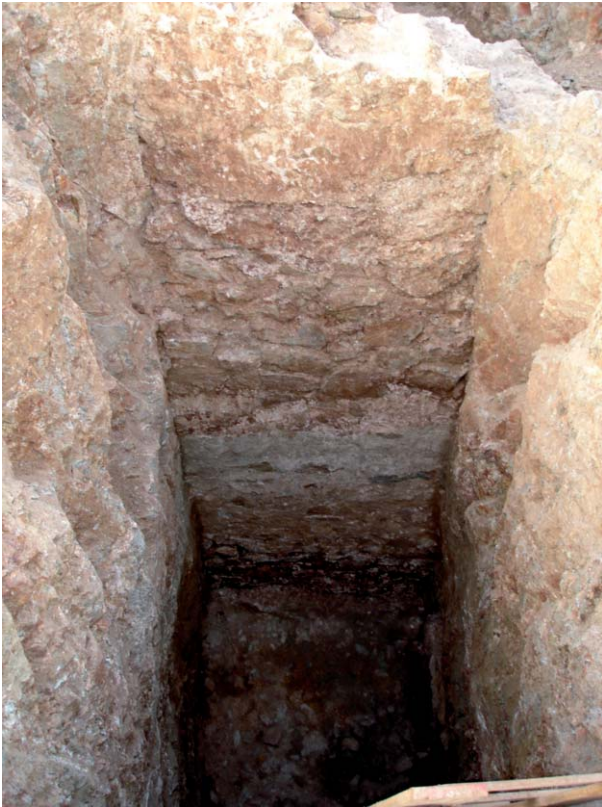
FIGURA 23

Detalle del lateral este del spiramen 3, al fondo la bóveda.

el echado de arenas, cal y pequeñas piedras, ue 231 (fig 23 y 24). La profundidad que se documenta desde la cabecera del *spiramen 3* hasta el exterior de la bóveda era de 4,52 m, suponiendo una altura media de 1,8 m desde la bóveda al *specus*, podríamos esta-

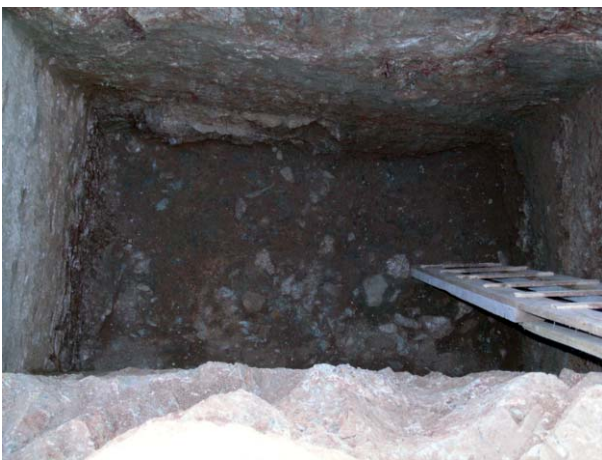
FIGURA 24

Detalle de la bóveda, UE 237.

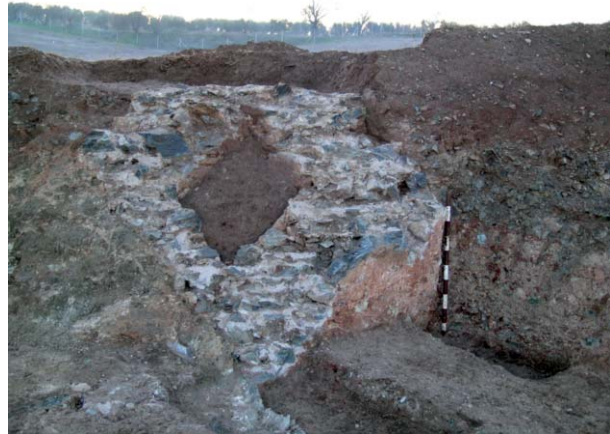
FIGURA 25

Spiramen 4, seccionado en las labores de desbroce.

Documentado el *spiramen 3*, continuaron las labores de limpieza y documentación de la zanja de la conducción, hallando un nuevo pozo de registro. Con el objetivo de realizar el Vial A, se desbrozó y niveló la pequeña elevación o cerrete que se localizaba al SE del solar, en los perfiles resultantes se halló un cuarto *spiramen*, seccionado parcialmente, que no fue documentado durante el seguimiento. (fig. 25)

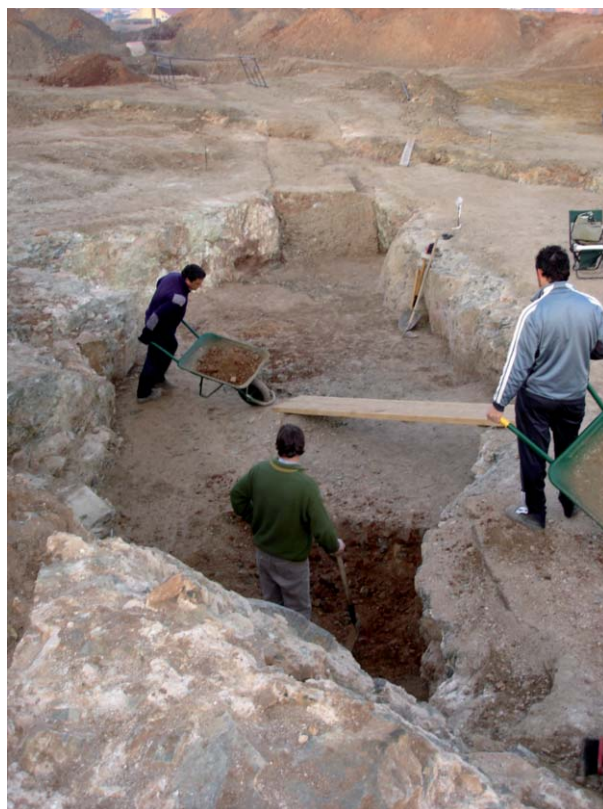
FIGURA 27
*Vista de la UE 247 y el *spiramen* 4 hacia el SO.*

La distancia que se documenta entre el *spiramen 3* y el *spiramen 4* era de 38 m, la zanja ue 247, presenta una orientación E-O, con un leve cambio de ángulo hacia el Este en un punto intermedio. Justo en el punto de inflexión de la zanja de la conducción se documenta una zanja contemporánea, ue 238, con una orientación NE-SO, con una longitud superior a 60 m, 90 cm de ancho y 60 cm de profundidad, cortando la zanja de la conducción, ue 247, y los rellenos de la misma, ue 213 y ue 240 (fig. 26 y 27).

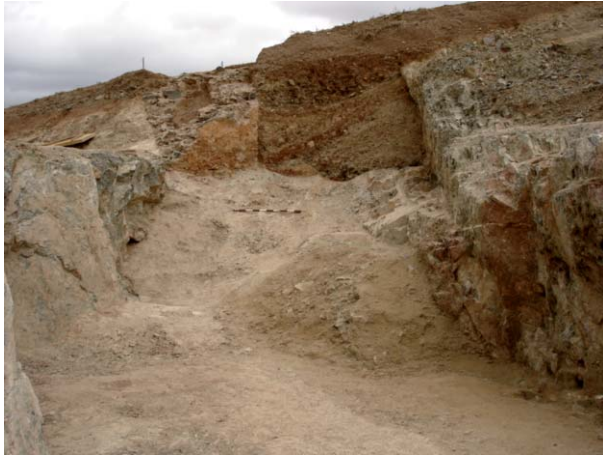
FIGURA 29
Detalle de la ue 248, al fondo spiramen 4.

La excavación de la zanja de la conducción en este punto no partió desde el nivel superficial, fue desmontado mecánicamente, aunque conservamos el perfil como testigo. Se procedió a intervenir en un tramo de 8 m de longitud y una anchura en algunos puntos que llega a los 6 m (fig. 28). Como primer relleno, ue 240, estaba compuesto por tierra arcillosa, rocas, tosca machacada con una textura compacta y una potencia de 1,4 m. Cubierto por la ue 240, se documentó un estrato arcilloso, ue 257, con una potencia escasa, unos 10 cm. La ue 257, compuesta por tierra grisácea, blanquecina, con fragmentos de roca, con una textura compacta, se encontraba adosada al *spiramen* con una caída hacia el Oeste, una diferencia de cota superior a 1 m (fig. 29).

Junto al muro ue 242 del *spiramen*, se documentaron restos de argamasa, cal, mezclados con tierra, formando parte del estrato ue 248. Posiblemente estos restos de argamasa correspondieran al sobrante del enlucido del *spiramen* en este tramo.

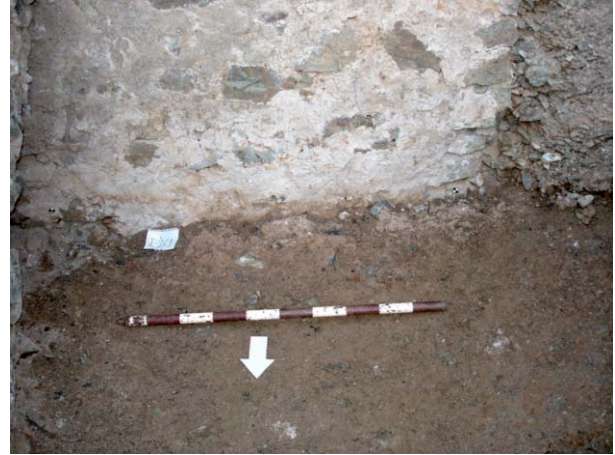
FIGURA 31
UE 261, detalle de la cal adosada al spiramen.

Bajo la ue 259, se documentó un nuevo relleno, ue 260, compuesta por rocas, sueltas, con un color grisáceo, textura suelta y una potencia de unos 90 cm. El relleno ue 260, cubría a la ue 261 (fig. 31), compuesto por restos de cal, argamasa, restos de piedras,

que se adosaba al muro ue 242. Documentamos un nuevo tramo de *spiramen*, con una altura de 1,20 m (fig. 32).

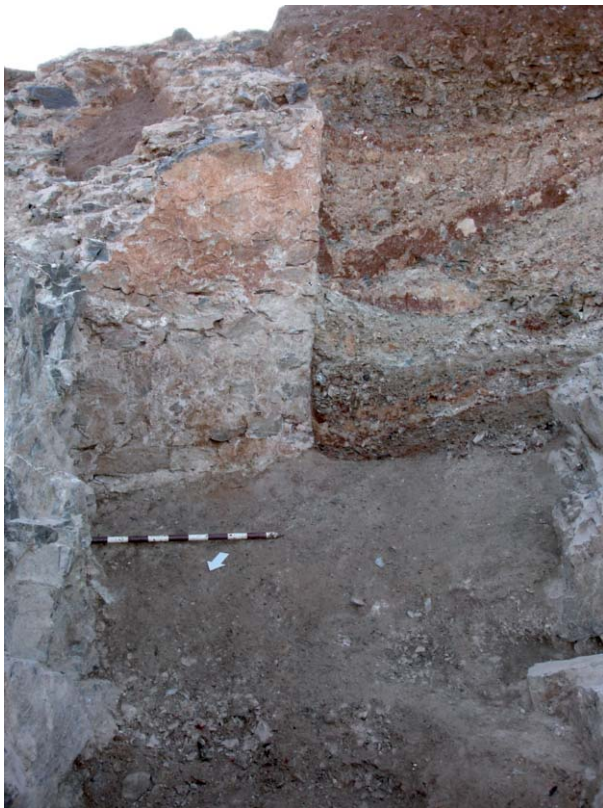
FIGURA 30
UE 259, segundo tramo del spiramen.

Desmontado el estrato ue 248, se documentó un nuevo relleno, ue 258, con una morfología similar al desmontado, compuesto por rocas, tierra, arenas, con un color grisáceo, textura compactada, con una presencia generalizada en todo el corte, tiene una potencia de unos 70 cm. La presencia de restos de cal, argamasa, rocas identificadas como ue 259, adosadas al muro ue 242, parecen consolidar la hipótesis anterior (fig. 30).

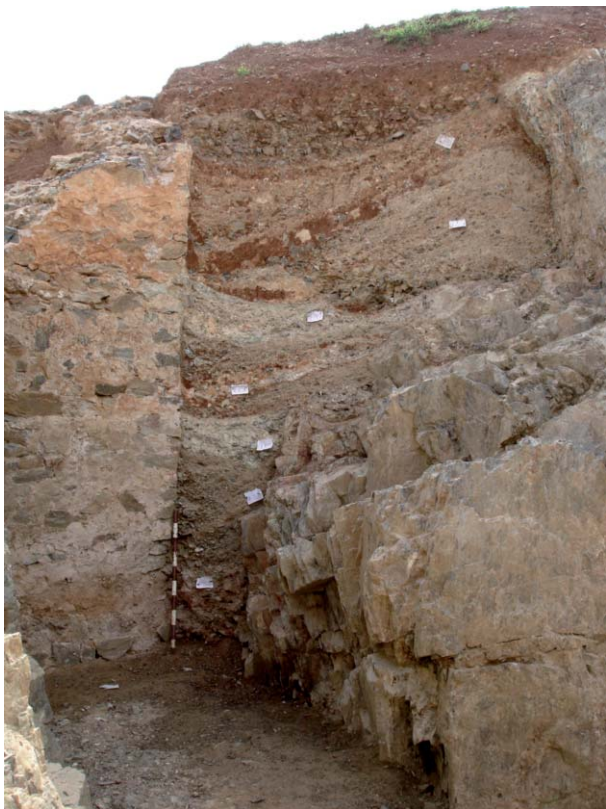
FIGURA 33
UE 266 y spiramen al fondo.

cubría un nuevo estrato de relleno, ue 266, horizontal, pedregoso, con color grisáceo, con textura suelta, que sirvió de base para el alzado de un nuevo tramo de *spiramen* (fig. 33). Nuevamente documentamos restos de cal, argamasa y rocas adosadas a la ue 242, pro-

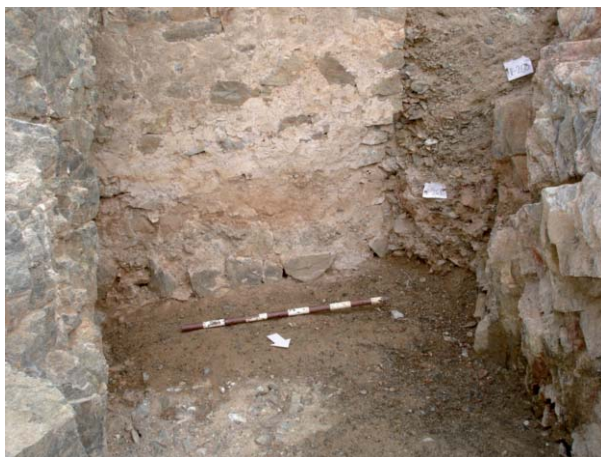
FIGURA 34
Detalle cal y argamasa, UE 266.

bablemente el sobrante del levantamiento de un nuevo tramo del pozo de registro (fig. 34).

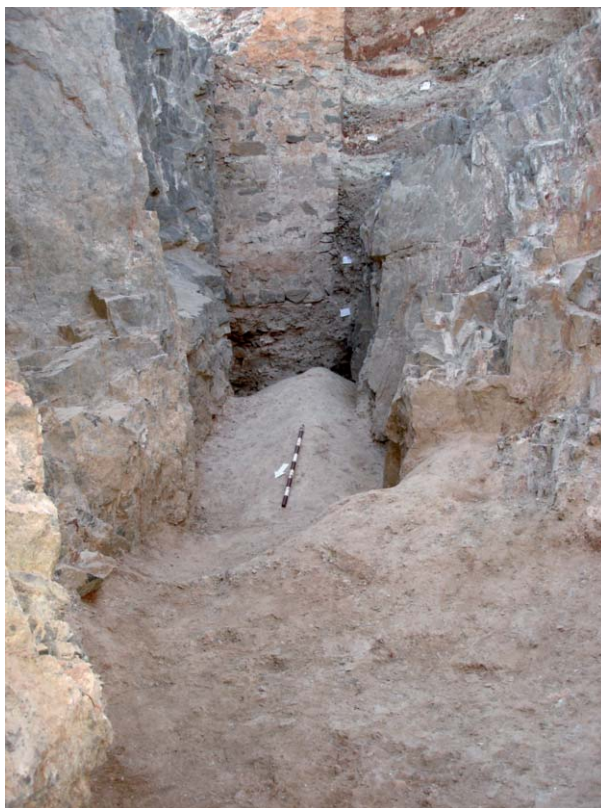
FIGURA 35
UE 271

Desmontada la ue 266, se documentó un nuevo relleno, ue 271, compuesto por tierra grisácea, con una textura suelta, sin piedras. La naturaleza del estrato ue 271, diverge de lo documentado con anterioridad en la ue 266, en esta ocasión la ue 271 se adapta totalmente a la zanja, pierde la horizontalidad en virtud de una disposición en forma piramidal (fig. 35). Al documentar este estrato, ue 271, con material seleccionado, dispuesto en forma triangular, comprobar que el muro del *spiramen* perdía su composición inicial, fueron datos que nos indicaban la presencia cercana de la bóveda de la conducción.

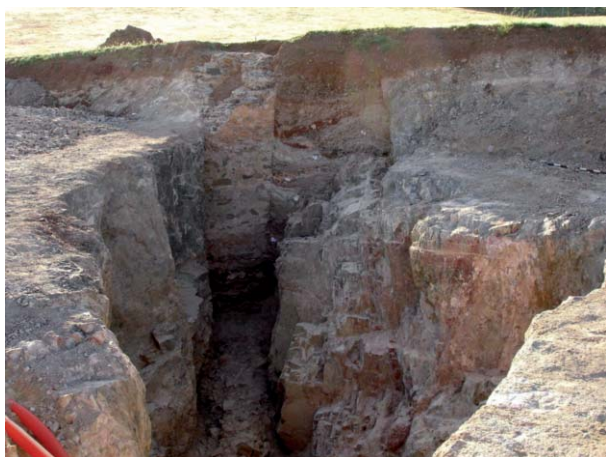
FIGURA 36
Bóveda y spiramen al fondo.

cubriendo directamente la bóveda, con una potencia de unos 5-10 cm. Al igual que ocurriera en los anteriores casos, en este punto se documenta la cara exterior de la bóveda, compuesta por lascas o medianas piedras de dioritas trabadas con argamasa, formando

un arco que “descansaría” en los cajeros de *opus incertum* del *specus* (fig. 36 y 37).

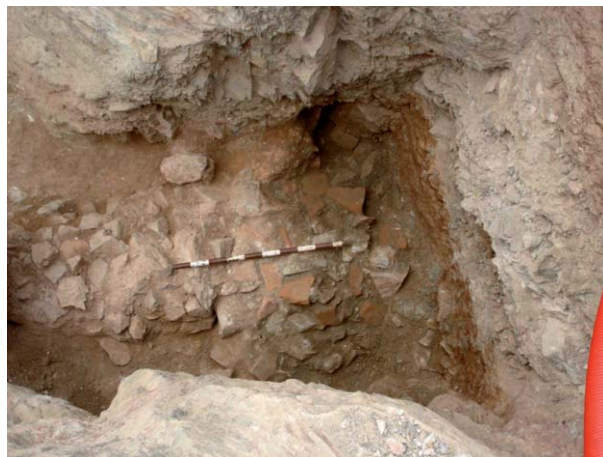
FIGURA 38
Detalle de la bóveda y la UE 275.

coincide en el punto de inflexión o cambio de ángulo de la conducción. En este punto se documenta la utilización de ladrillos, arcillas, ue 275, en lugar de las piedras de dioritas, quizás motivado por el ligero cambio de ángulo, consiguiendo con ello unir los tramos de bóveda (fig. 38).

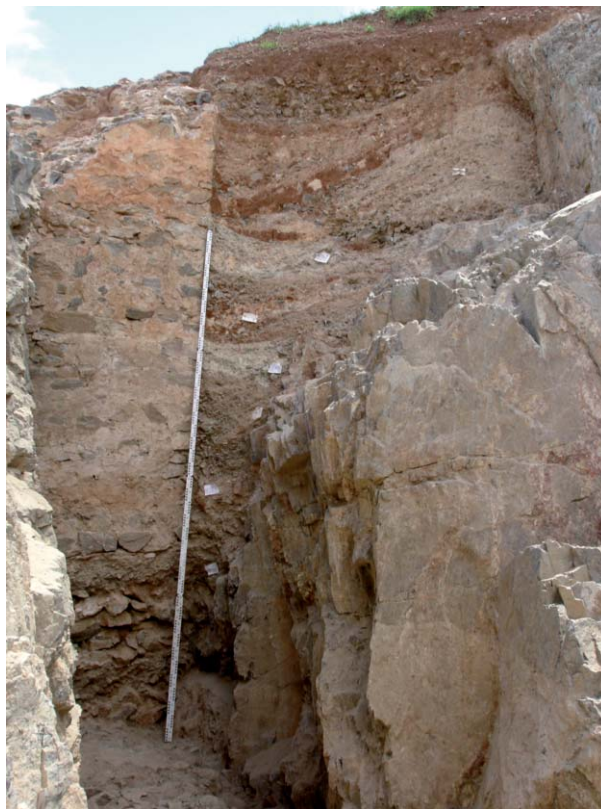
FIGURA 40

Para completar el estudio del *spiramen* 4, presentaba un alzado de 5,4 m (fig. 40), con una planta irregular.

Alzado del spiramen 4.

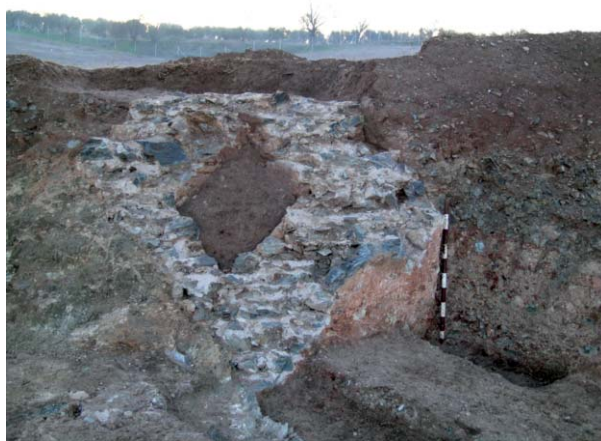
FIGURA 41

Las características de la planta responden a cuestiones prácticas, observando la anchura de la zanja realizada para la construcción de la conducción, comprobamos que a diferencia de las *spiramina* anteriores, en este ejemplo se encuentra “desnudo” en tres de sus cuatro muros. Será en estos laterales la anchura mayor, 70 cm, para poder contrarrestar las presiones y alcanzar mayor base, mientras en el lateral que se adapta a la roca, el ue 241, presenta mayor estrechez, 35 cm (fig. 41). La coronación del *spiramen* la desco-

Planta del spiramen 4.

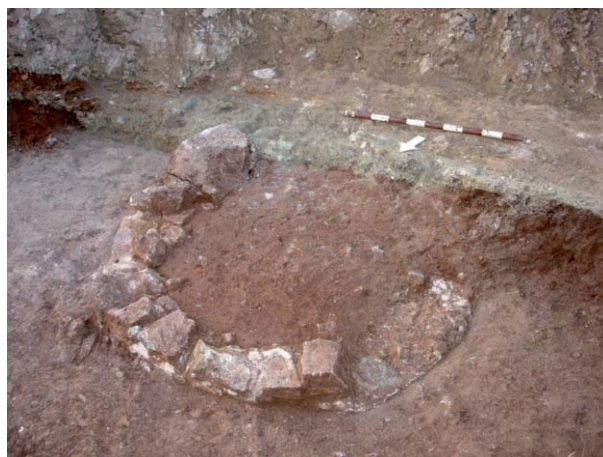
FIGURA 43

Spiramen 5 cortado por el saneamiento del vial a.

En el extremo Oeste, casi bajo los rellenos de nivelación del Vial A, se documentó la presencia de un nuevo pozo de registro. Se procedió a la limpieza de la ue 262, estrato arcilloso, rojizo, compacto, con una potencia de unos 50 cm, que cubría el *spiramen* 5, en el cual aparecieron numerosos fragmentos de cerámicas con una cronología que abarca de la segunda mitad del s. I d.C. hasta finales del mismo. El pozo de registro se encontraba cortado parcialmente por la zanja de desbroce del Vial A, perdiendo la esquina Sur (fig. 43). En este caso, la fisonomía del quinto *spiramen* presenta diferencias con respecto a los cuatro anteriores. Se trataba de una estructura de planta cuadrada con una fábrica *opus incertum*, con una oquedad en el centro y coronada por un brocal de la misma fábrica.

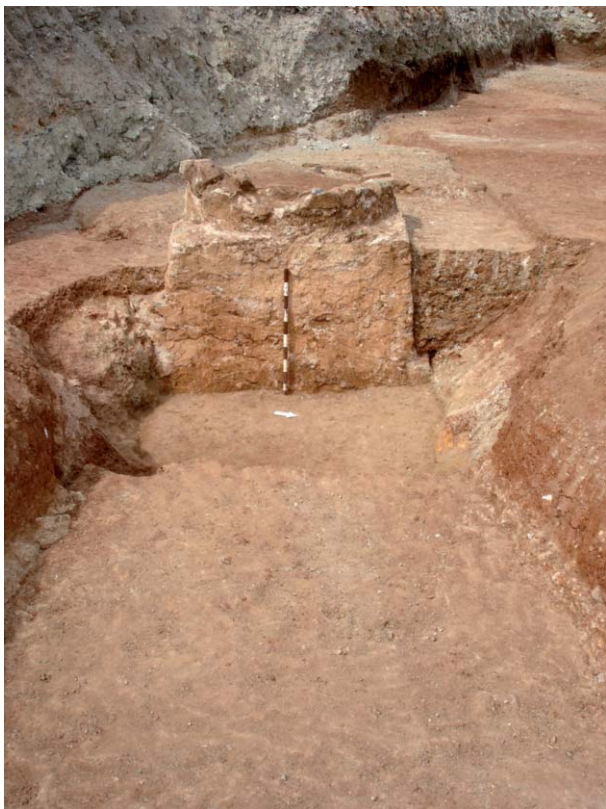
FIGURA 44

Estrato UE 272, con el spiramen al fondo.

con una potencia que supera el 1,4 m. Bajo la ue 249, se documentó un nuevo relleno, ue 272, con una textura compactada, compuesto por zahorras, roca machacada, con una potencia que supera el 1,5 m. En el estrato ue 272 se documentaron varios fragmentos cerámicos fechables en los primeros decenios del s. I d.C. hasta mediados del mismo, (fig. 44).

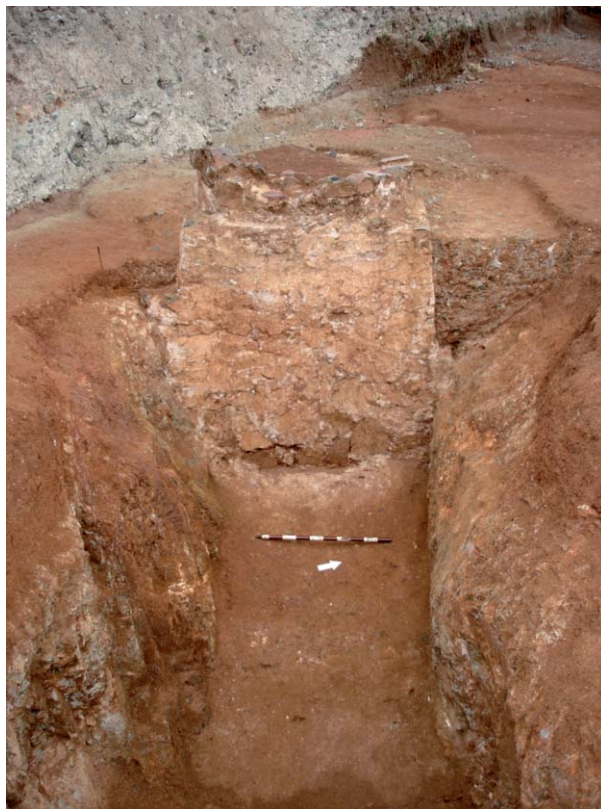
FIGURA 45

Cubierto por la ue 272 se documentó un nuevo estrato de relleno, ue 276, compuesto por arcillas, rocas, piedras, arenas, con una textura compacta, un desnivel desde el pozo de registro hacia la mitad de la zanja (fig. 45). Los restos de cal, rocas que se localizan adosadas al *spiramen*, parecen ser los sobrantes de la construcción de la estructura.

Estrato UE 276, restos de cal y argamasa.

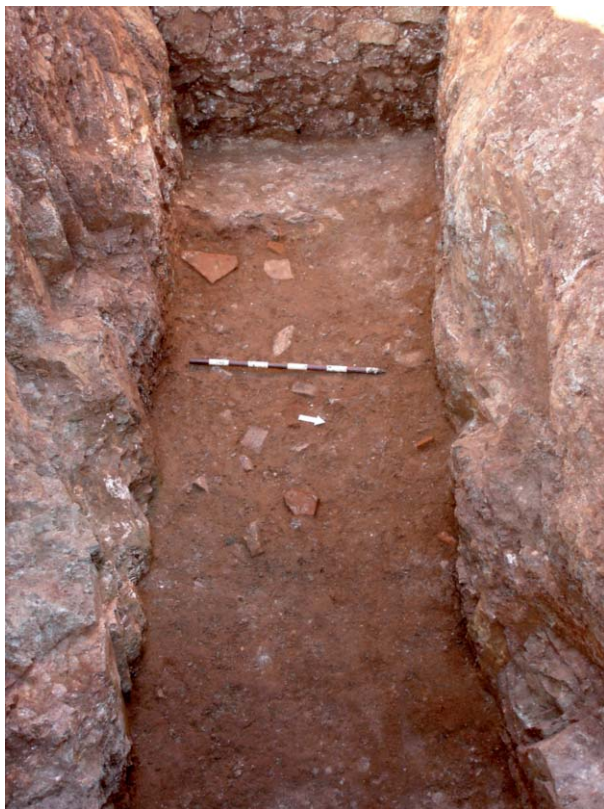
Bajo la ue 277, se documentó un nuevo estrato, ue 278, más homogéneo, arcillas, ladrillos fragmentados, algunas piedras, con una disposición horizontal, sin diferencias de cota (fig. 46). Al igual que en los estratos ue 276 y ue 277, se documentaron restos de cal y argamasa adosados al *spiramen*.

FIGURA 46
Estrato UE 277.

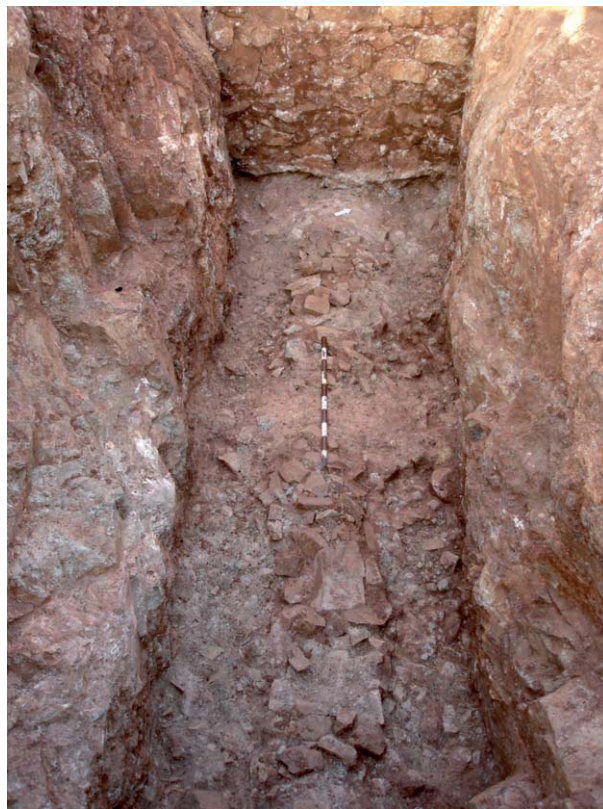
Cubierto por la ue 278, se documentó un estrato arcilloso, ue 279, limpio, sin intrusiones de material, que se localiza en todo el corte y con una potencia de 15-20 cm. Estas arcillas protectoras, cubrían directamente la bóveda de conducción, ue 280 (fig. 47). La bóveda en este punto tiene las mismas características técnicas que en las anteriores zonas estudiadas. Se trataba de una estructura convexa, con una fábrica a base de lajas o rocas de mediano tamaño trabadas con argamasa, con la excepción en el tamaño de las utilizadas en la clave del arco, que son más grandes (fig. 48 y 49).

FIGURA 48
Detalle de la bóveda

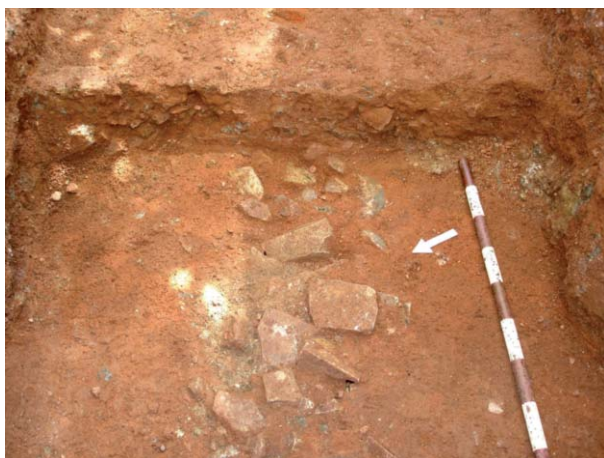
FIGURA 47
Estrato UE 278.

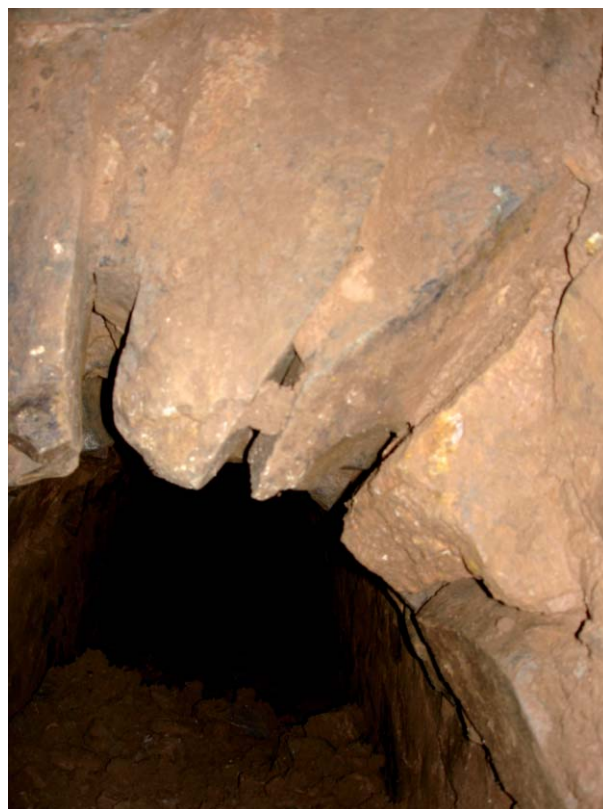
La conducción se encontraba cubierta por una bóveda de cañón (fig. 51), con una fábrica a base de lajas de dioritas, trabadas con poca argamasa, que apoya directamente sobre los cajeros de *opus incertum* del *specus*.

FIGURA 51
Detalle de las lajas.

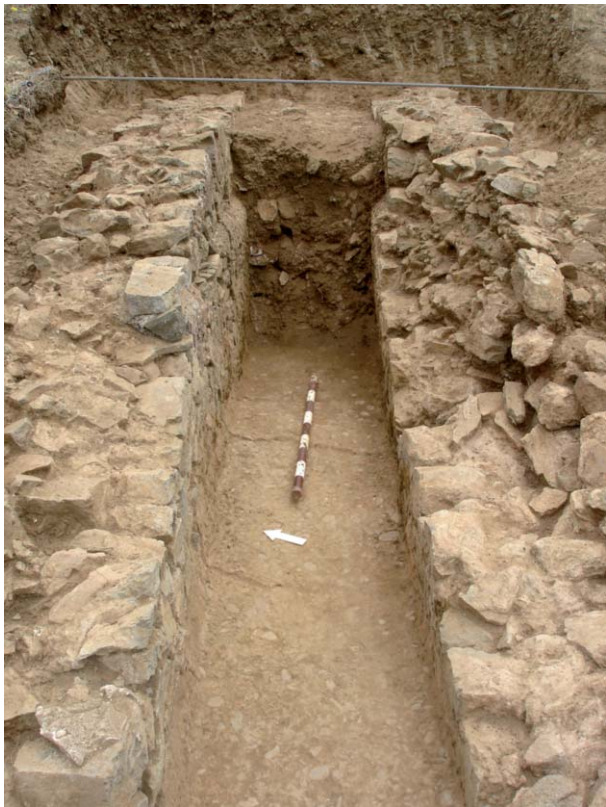
FIGURA 52

Finalizada la documentación del *spyramen* 5, la intervención arqueológica como tal acabó en cuanto a movimientos de tierra se refiere, pues el resto del trazado discurría bajo el Vial A sin afectar a los restos. Pero el estudio y documentación de la conducción se completó con la realización de la planimetría de la conducción en el punto en la que fue cortada antaño, motivada por la realización del trazado del ferrocarril (fig. 52).

Detalle del specus, corte del ferrocarril.

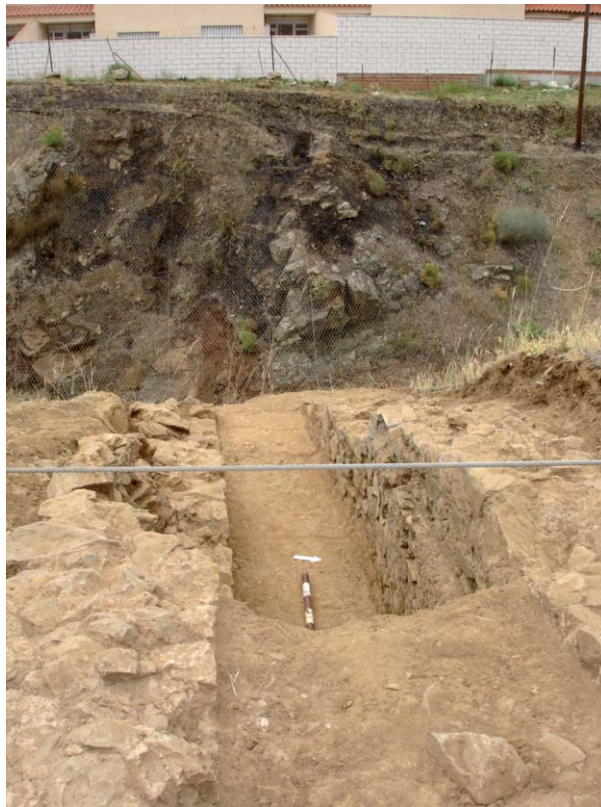
FIGURA 53

dos cajeros con fábrica *opus incertum*, mampuestos de dioritas trabados con argamasa, con una altura de 1 m, 50 cm de anchura, apoyados en una “lechada” de la misma fábrica. El canal o *specus*, tenía una anchura de 70 cm, con la base de *opus signinum* y los laterales del canal revestidos de mortero hidráulico unos 70 cm (fig. 53), con una cota 236,48 m.

Corte de la conducción por la trinchera del ferrocarril.

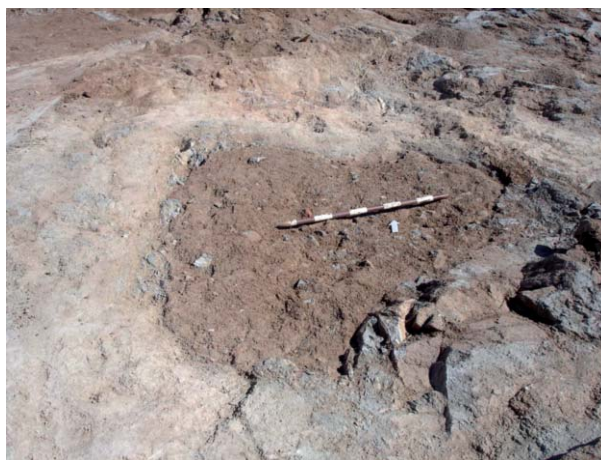
FIGURA 54

sondeos. Las labores de documentación se iniciaron en los restos aparecidos en el sondeo 55, A 30, se trata de un corte en la misma roca, ue 302 (fig. 54), con una orientación NO-SE, forma más o menos ovalada, y unas dimensiones 2,24 m de longitud, 1,90

Corte UE 302.

m de ancho y 88 cm de profundidad. Se encuentra relleno por un estrato heterogéneo, ue 303, compuesto por tierra marrón arcillosa, rocas, fragmentos de ladrillos y algunos fragmentos cerámicos, una textura suelta, propio de vertedero o escombrera. Bajo éste, se halla un nuevo estrato, ue 314, compuesto por rocas, tosca machacada, con una composición más uniforme, sin intrusiones de cerámicas.

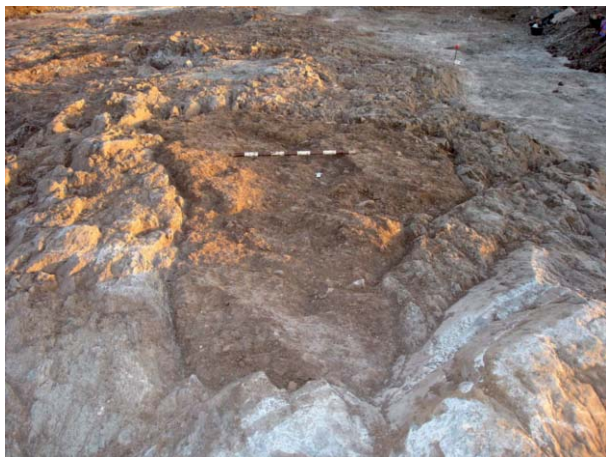
FIGURA 55
Corte UE 304.

con unas dimensiones 3,64 m de longitud, 2,90 m de ancho y 1,80 m de profundidad (fig. 55).

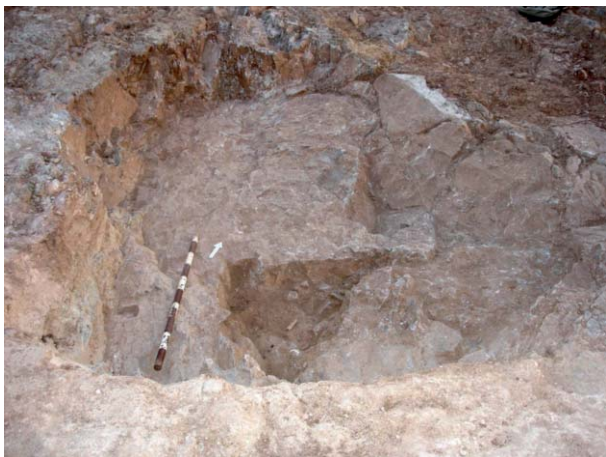
FIGURA 58
Corte UE 307.

Por lo que respecta al corte A 32, se encontraba casi paralelo a la A 31, se trataba de un corte excavado en la roca ue 307, con orientación NO-SE, forma ovalada y unas dimensiones 3,43 m de longitud, 2,20 m de ancho y 70 cm de profundidad (fig. 58). Al igual que los anteriores, se encontraba colmatado por un primer estrato arcilloso, ue 306, con una potencia de 10-15 cm, que cubría un estrato pedregoso, ue 315, más heterogéneo, compuesto por fragmentos de ladrillos, huesos de animales, fragmentos cerámicos, textura poco compacta, y una potencia de 20 de cm.

Tras vaciar la ue 315, se documentó la totalidad del corte ue 307. En el extremo SE, hallamos un nuevo corte, ue 316, con forma triangular, dimensiones 92 cm de longitud, 76 cm de ancho y 45 cm de profun-

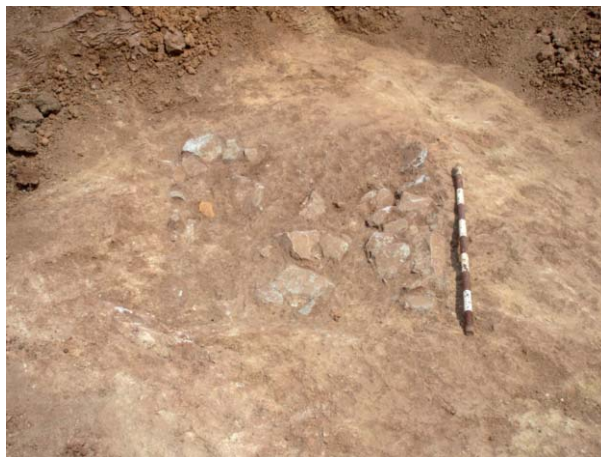
FIGURA 59
Corte UE 325.

Al igual que en los otros cortes, más al NO, y cortando la misma roca, en un afloramiento, se documentó un nuevo corte ue 311, A 35, con orientación NO-SE, y unas dimensiones 1,80 m de longitud, 80 cm de ancho y una profundidad de 44 cm (fig. 59). Se encontraba relleno de un estrato arcilloso, ue 312, con intrusiones de fragmentos de ladrillos, clavos, fragmentos de vidrio.

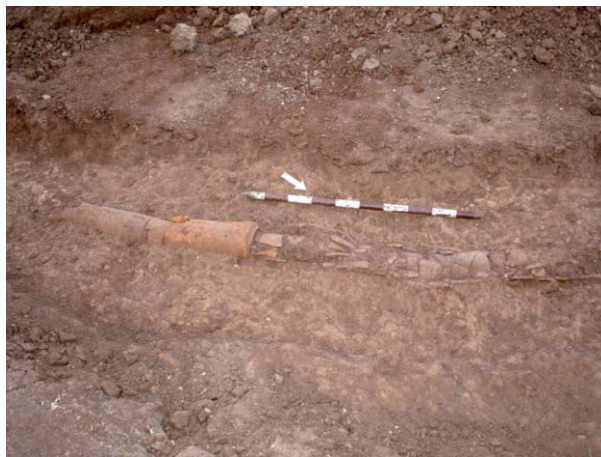
FIGURA 62

Detalle de la canalización de tubos de cerámica, UE 409.

En la esquina NE del corte, se halló bajo la ue 401, una canalización cerámica. Presentaba una orientación NO-SE, se perdía bajo ambos extremos del corte, se siguió el trazado y se documentaron 40,50 m del mismo. Estaba compuesta por piezas de 50 cm de long, 15 cm de ancho y 15 cm de diámetro, de cerámica, con una morfología bien diferenciada en los extremos, en un extremo con una boca ancha, borde engrosado, dispuesta para engarzar con el extremo más estrecho y enconado.(fig. 62)

La canalización atraviesa la manzana 12 desde el SE hacia el NO, desde la manzana 13 hasta la manzana 11. Con orientación NO-SE, tiene un desnivel desde el perfil SE hasta el NO de unos 80 cm, y gira hacia el Oeste llegando al perfil NO. La canalización se encontraba en mal estado de conservación, debido a las continuas roturaciones para el cultivo. Se encontraba rellenando una fosa excavada en la misma roca, ue 411. El corte en las arcillas naturales, no se define muy bien debido en gran medida a las roturaciones. En el relleno se han encontrado fragmentos de cerámica común y una moneda tardía, de Valente o Valentiniano, no es muy legible, en todo caso encuadrado en el s. IV. (fig. 63)
