# Algunos datos sobre la evolución urbana en época romana y medieval en la zona sur de la ciudad

Intervención arqueológica realizada en la calle Tirso de Molina, nº 17 (Mérida)

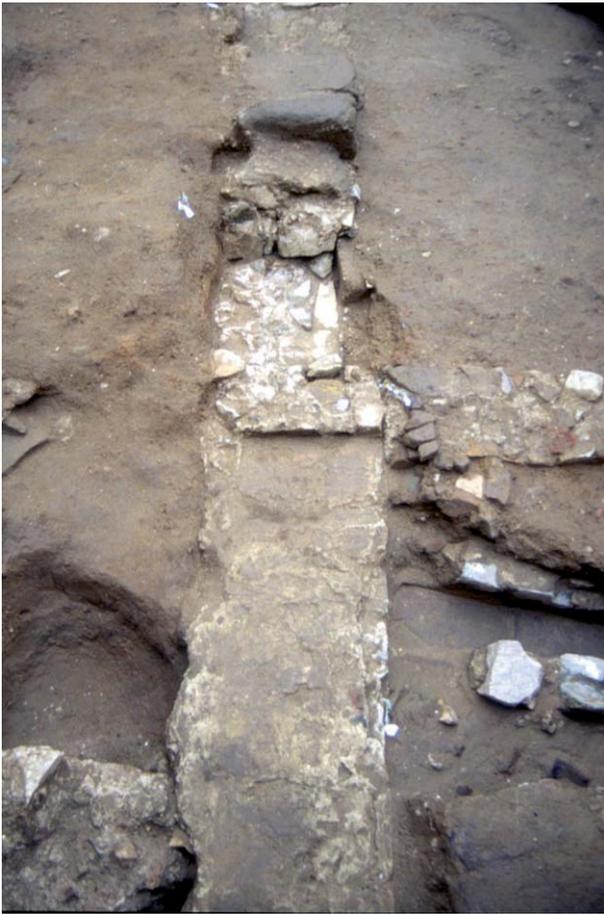
**FIGURA 17**  
Detalle del muro 191-197.

A partir de este muro hacia el oeste se documentó la estructura ue 155 (fig. 17), que se une perpendicularmente al 191-197, discurriendo por tanto en sentido este-oeste. Es un muro de *opus incertum* (con fábrica de piedra, ladrillo y argamasa) del que se ha conservado una mínima parte del alzado, de 6 cm. La anchura de este muro es de 45 cm.

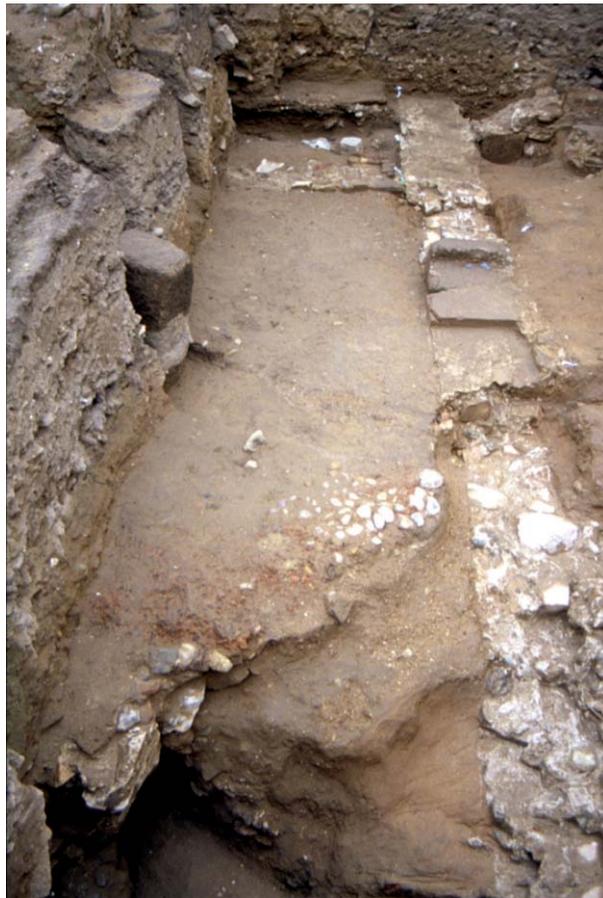
FIGURA 23

*Vista de los restos de la zona occidental del solar.*

En esta fase se integran los pavimentos conservados de ue 191-197 hacia el oeste: ue 166, ue 168 y ue 165 (fig. 23). Del primero sólo nos ha llegado una superficie horizontal de tierra compacta que se adosaría al muro ue 155. El segundo está formado por una base de tierra compactada (similar a la ue 166) sobre la que descansa el verdadero pavimento, muy deteriorado, de *opus signinum*, con base de cantos de río. Estaba fabricado con mucho material latericio y muy poca argamasa y sólo se conservaba hacia la zona suroeste, adosándose al muro ue 170.
