Evolución urbana de un espacio intramuros ubicado en la zona Suroeste de la ciudad

Intervención arqueológica realizada en un solar de la c/ Vetones, nº 15 (Mérida)

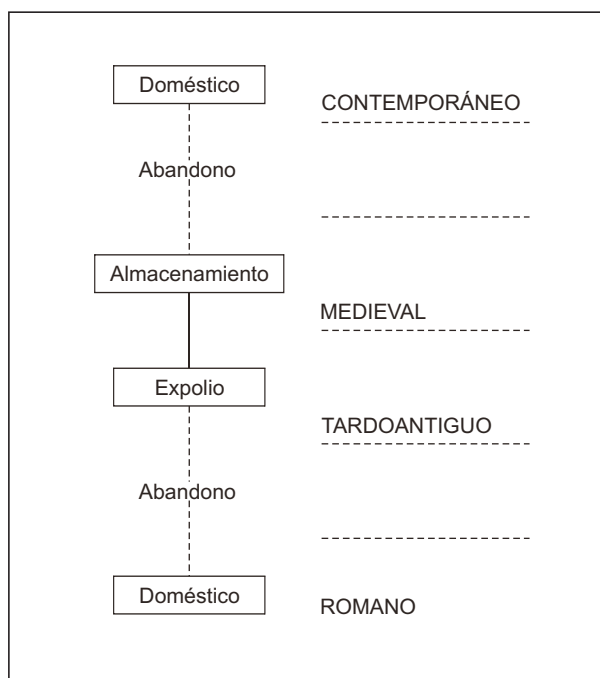
DIAGRAMA OCUPACIONAL

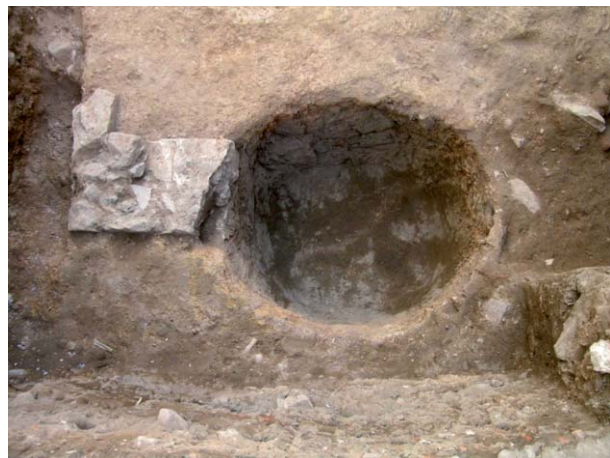
FIGURA 5

Silo emiral (ue 21) cortando estructuras romanas.

Bajo este sustrato, se identifican una serie de cortes, ue 21, A 3 y ue 30, con sus correspondientes niveles de relleno ue 22 (cerámica medieval islámica, emiral), ue 28, ue 29 (medieval islámico), fosas que horadan la estratigrafía y cortan de forma más o menos regular la roca natural (fig. 4). Claramente circular en su forma y de dimensiones medias, es el corte ue 21 hallado en la zona Suroeste del solar, mientras que los cortes ue 27 y ue 30 responden a fosas irregulares en planta y cuyas dimensiones totales se desconocen ya que se adentran en los perfiles (fig. 5).

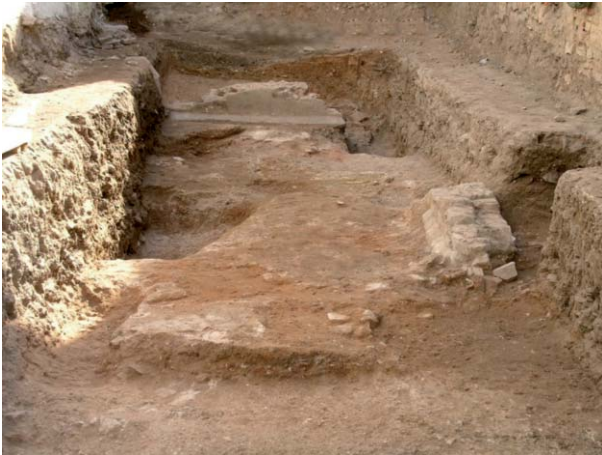
FIGURA 7

Vista general de las estructuras de época de las domus altoimperial.

dras, dioritas azuladas de mediano tamaño trabadas con mortero de cal de las que únicamente reconocemos algunas. Se orienta Noroeste-Sureste y se conserva con unas dimensiones de 52 cm de longitud x 17 cm de anchura x 21 cm de altura conservada, adentrándose en el perfil Suroeste (fig. 7).

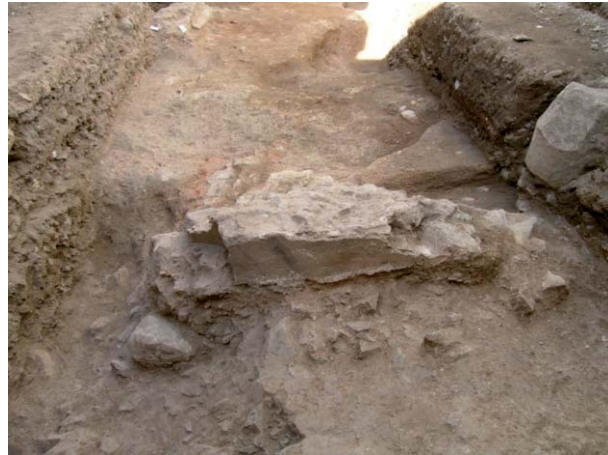
FIGURA 8

Detalle del muro en alzado ue 11. Época romana.

Al fondo del solar, es decir hacia el Sureste, se identifican las últimas y mejor conservadas estructuras de la fase romana. Delimitada por el muro ue 11, paramento de *opus incertum*, realizado mediante el empleo piedras, dioritas azuladas de mediano tamaño trabadas con mortero de cal, con orientación Noreste-Suroeste y unas dimensiones de 2,35 m de longitud x 44 cm de anchura x 40 cm de altura, aparecen los restos del nivel de uso ue 4 (fig. 8). Esta superficie muy regularizada, se corresponde con un conglomerado de mortero de cal y ladrillo machacado, *opus signinum*, que aparece conservado en precario estado afectado por obras posteriores. Presenta una pared recta y con remate en cuarto de bocel. El espesor medio registrado es de 2 cm. En relación con el mismo, aparece la ue 24, superficie de ladrillos que no se identifican claramente ya que están muy disgregados y que aparecen trabados con mortero de cal. Únicamente nos encontramos con los restos de lo que podríamos identificar como dos piezas y parte de improntas dentro del mortero de cal donde se observa unas dimensiones de 35 cm x 44 cm aproximadamente.
