Nuevos detalles sobre la muralla fundacional de *Augusta Emerita* y su refuerzo tardío

Intervenciones arqueológicas realizadas en la calle Delgado Valencia nº 11-13

Nº Intervención: 1501-1504.

Ubicación del solar: C/ Delgado Valencia nº 11-13.

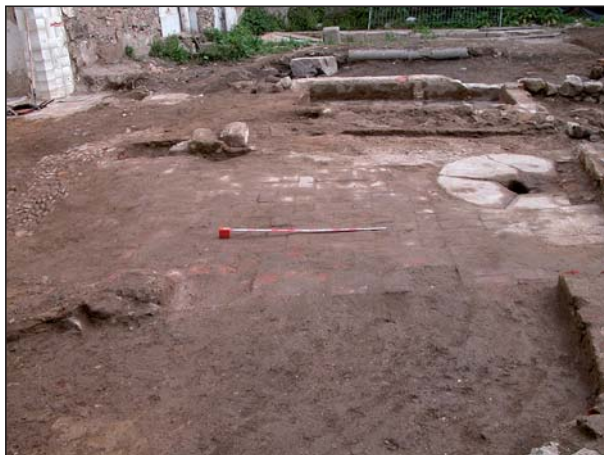
FIGURA 3

Estructura de la casa contemporánea con bodega.

En esta primera intervención arqueológica nos encontramos extramuros de la ciudad romana y medieval y comenzó con la limpieza de todo el solar retirando todos los escombros dejados por el derribo, quedando visibles los restos de las cimentaciones de la casa contemporánea (ue 2, 5, 6, 8), así como pavimento de una bodega ue 3 con un muro ue 4 (fig. 3).

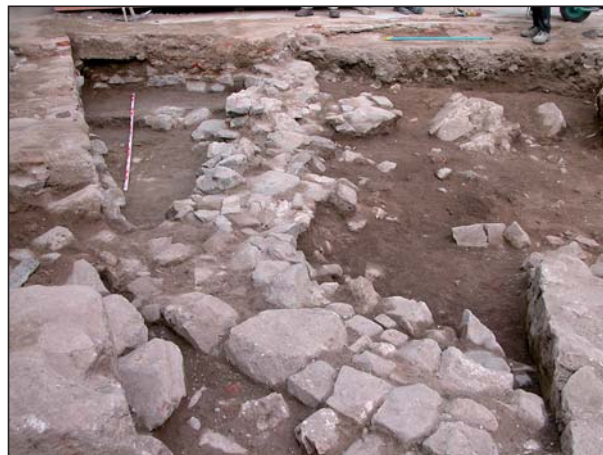
FIGURA 4

Cimentaciones de las estructuras contemporáneas a diferente nivel.

Estos muros habían cortado a varios de los estratos anteriores cronológicamente y concretamente a la ue 1 compuesto por material contemporáneo con un espesor que oscila entre los 60 y los 1,1 m, echados para nivelar previamente el espacio y en los que asentar la mayoría de los suelos de la casa. La presencia del lienzo de la muralla fundacional (ue 30) y del refuerzo de sillares de granito (ue 26), de difícil demolición para los antiguos propietarios, hizo que la casa tuviese diferentes alturas dentro de sus habitaciones (fig. 4).

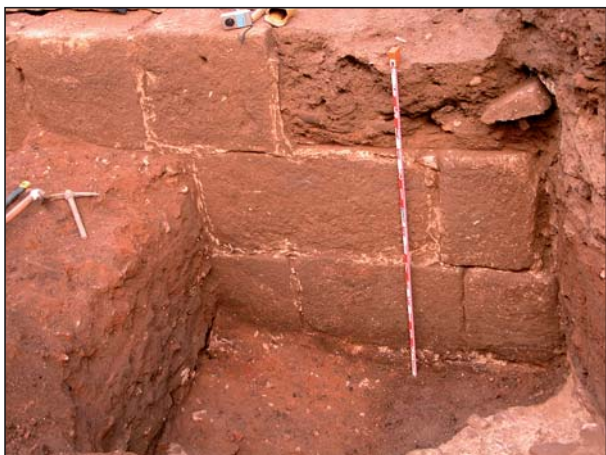
FIGURA 5

Detalle del refuerzo de la muralla en uno de los sondeos de la primera fase de excavación.

En esta superficie (ue 33) es cuando tuvimos que paralizar la intervención arqueológica y realizar dos sondeos ubicándolos junto al refuerzo de la muralla (fig. 5) con unas dimensiones de 2 x 1,5 m docu-

mentando la superposición de numerosos estratos (ue 19, 21, 22, 23, 24, 25, 26 y 27) que se adosaban al refuerzo de sillares (ue 26), lo que nos permitió obtener una secuencia ocupacional bastante homogénea, ya que en los estratos más antiguos nos llevan a la segunda mitad del siglo IV d.C. o primeros momentos del S V d.C., mientras que los más recientes pueden llevarnos a finales del VI o primera mitad del siglo VII d.C.

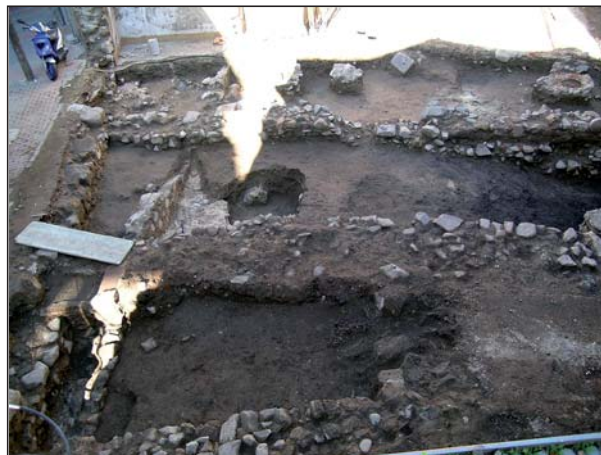
FIGURA 6

Pavimentos casa contemporánea. Segunda fase de excavación.

La segunda intervención arqueológica realizada en el año 2007 comenzó, al igual que la anterior, con la limpieza de todo el espacio retirando todos los escombros dejados por el derribo de las tiendas (ue 99) que ocupaban este solar. Para nivelar todo el espacio donde asentar el suelo se echó un estrato de tierra de textura arcillo-arenosa (ue 100), que cubría a los restos de la casa contemporánea con diferentes estancias, una de ellas con suelo de ladrillo (ue 102) y que había reutilizado parte de una piedra de molino como suelo (fig. 6).

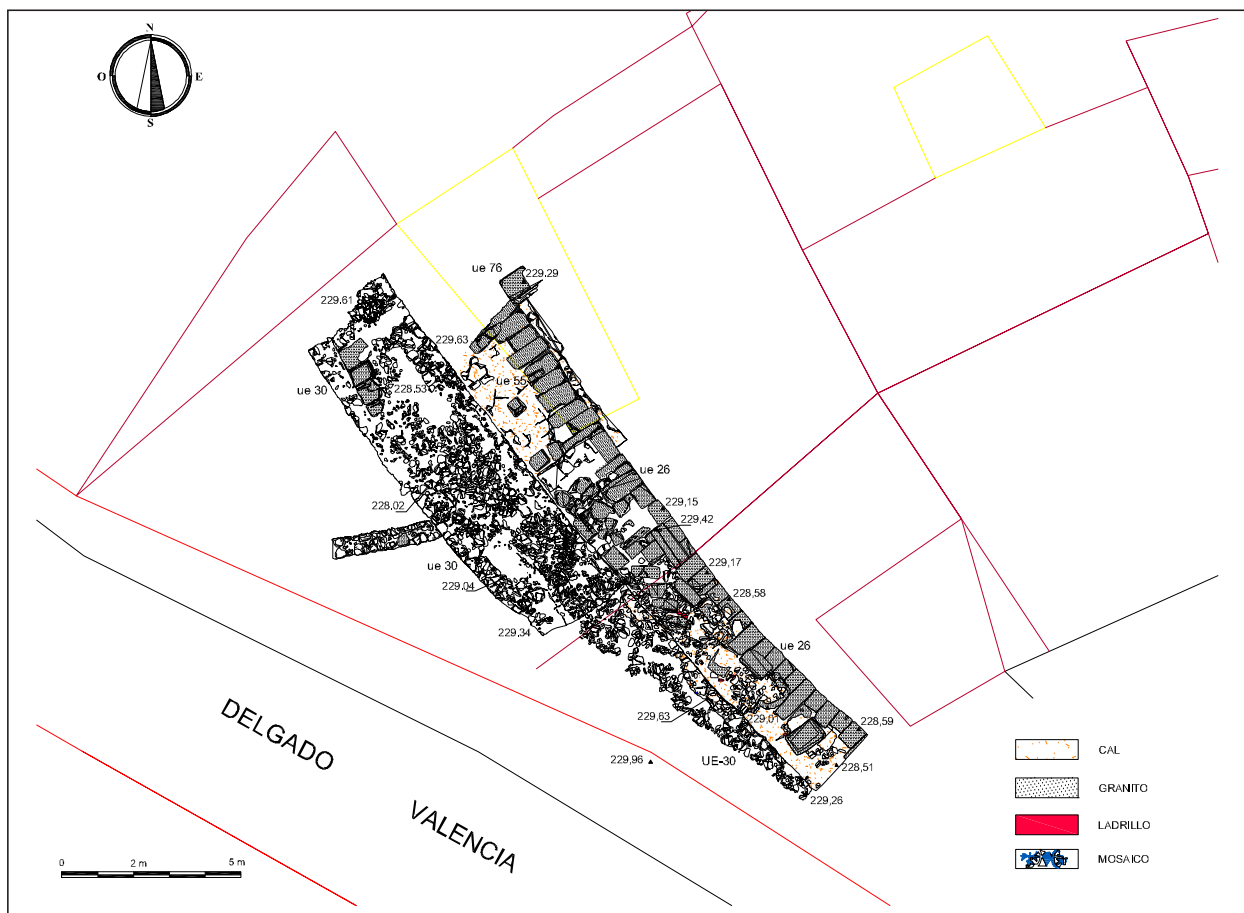
FIGURA 7

Estructuras documentadas asociadas al período moderno.

En estos momentos del período moderno (fig. 7) la muralla romana y su refuerzo establecieron los límites entre las estructuras intramuros y extramuros, ya que no nos encontramos estancias fuera de ella y sí el relleno con tierra y piedras que había colmatado

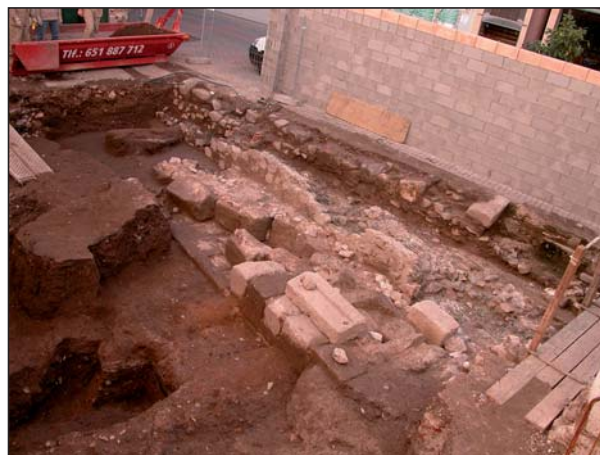
FIGURA 8

Fosas de robo del refuerzo de la muralla bajoimperial asociados al período moderno.

una fosa de robo (ue 137) de sillares de granito del refuerzo tardío (fig. 8).

Lo que si debemos destacar es durante el periodo moderno la presencia de una importante fosa de robo de material granítico perteneciente al refuerzo

fechado en el siglo V d.C., desmontando una importante parte de esta estructura bajoimperial y rellenándose como tierra de relleno con escombros.

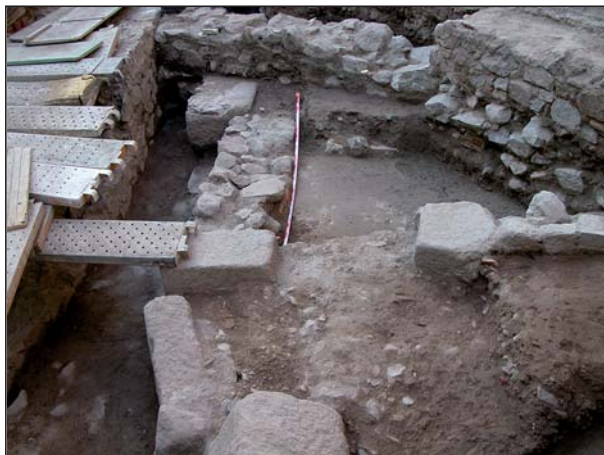
FIGURA 10
Pavimento y estancias islámicas.

Dentro del período medieval islámico (fig. 9) nos encontramos con una serie de estructuras situadas intramuros, pertenecientes a dos estancias (ue 37, 38,...), de las que no tenemos su planta completa (fig. 10), ya que las estructuras se meten debajo de la calle Delgado Valencia, con un suelo de cal (ue 39,...) cubierto de almagre y que debieron pertenecer a un complejo posiblemente doméstico más amplio.

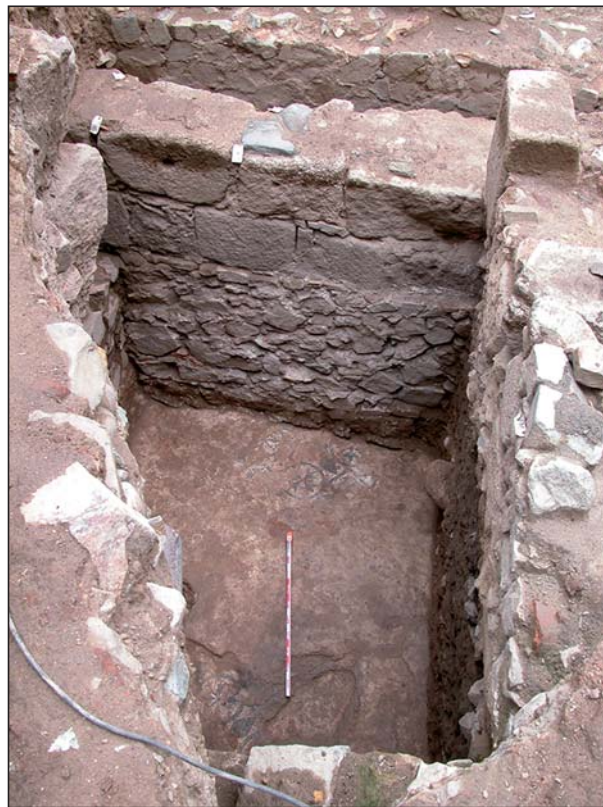
FIGURA 11
Muro de gran consistencia tardoantiguo que apoya en pavimento anterior.

Estas estancias apoyan en niveles de relleno que amortizan a un muro realizado en su parte superior con sillares de granito (ue 62) adosado a la muralla fundacional, con un metro de anchura, perfectamente careado en la parte interior y asociado a un nivel de

tierra (ue 63) que debió marcar el uso de esta estructura que apoya en un pavimento musivo anterior de época romana (fig. 11). Lo más significativo es que la fábrica cambia en la parte inferior sustituyéndose los sillares de granito por mampostería de cal y piedra, apoyándose en un pavimento de cal (ue 79) que amortiza a otro de mortero hidráulico (ue 77) y a su vez éste a un pavimento musivo (ue 78).

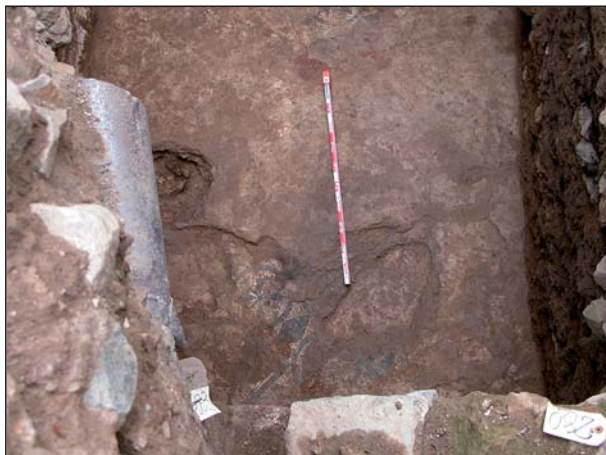
FIGURA 13

Pavimento musivo con reparaciones posteriores.

visible, pese a que está cubierto por concreciones de cal y el mortero hidráulico que arregla los desperfectos del uso continuado (fig. 13).

Las teselas visibles del mosaico presentan una forma irregular, siendo las más utilizadas a las de 1,5 cm, aunque también en la zona sur de la estancia nos encontramos con teselas más pequeñas de color blanco y algunas de color negro.

El pavimento musivo de la estancia es el más antiguo con unos 15 metros cuadrados visibles realizados con teselas bícromas (blancas y negras) con una decoración de teselas negras que enmarcan círculos con decoración vegetal y separadas por rombos de teselas negras y cuadrados con dos líneas de teselas que rodean a elementos de tipo triangular.

Posiblemente y debido al uso de este espacio de habitación, las lagunas creadas en el mosaico, se rellenaron con mortero hidráulico, así como la presencia de concreciones calcáreas que se fueron incrustando en las teselas creando una auténtica capa de cal sobre este pavimento musivo debido a la excesiva humedad que existe en el espacio.

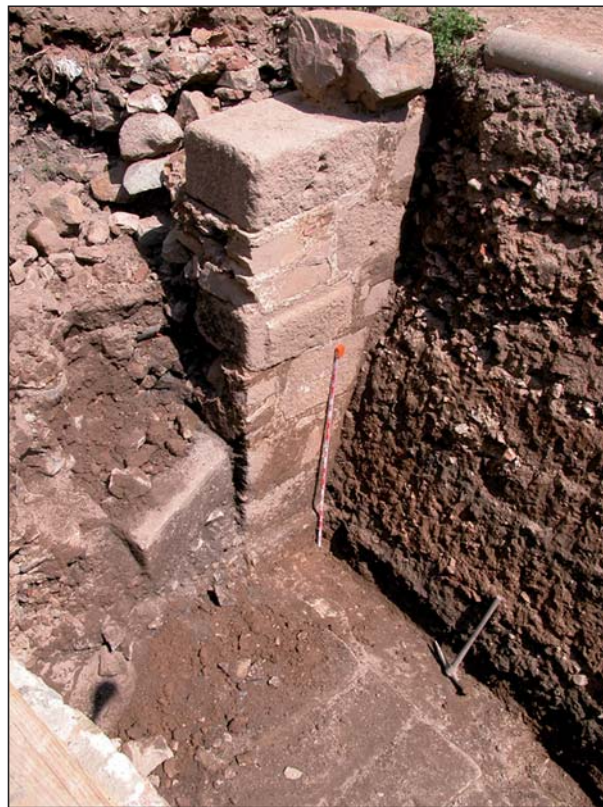
FIGURA 14

Torre rectangular del refuerzo de la muralla.

La torre (ue 76) que se une al refuerzo de la muralla está también totalmente colmatada de escombros y saqueada. Posee una fábrica bastante similar al refuerzo, sillares de granito y en algún tramo se puede ver restos de una construcción realizada con piedra, cal y ladrillo que sustituye a los sillares de granito (fig. 14). Parece que es una construcción realizada al mismo tiempo que el resto de la fábrica aunque también

cabe la posibilidad de que fuese alguna reparación de la estructura (ue 80).

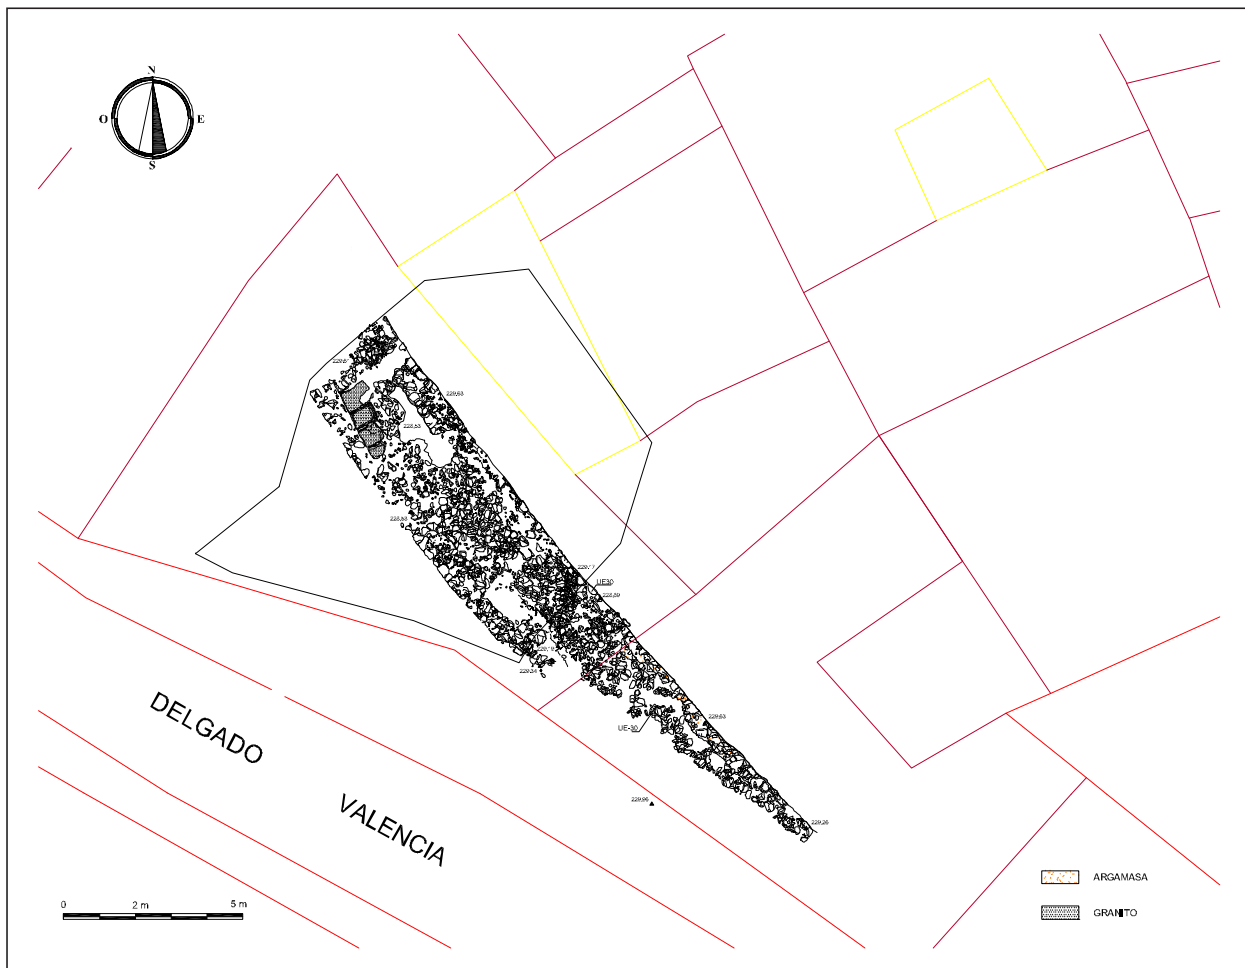
FIGURA 15
Muralla fundacional sin refuerzo tardío.

Este refuerzo había aprovechado como cara interna la muralla fundacional (ue 30), realizada con piedras dioríticas de mediano y pequeño tamaño (fig. 15), perfectamente careada en ambos lados, tanto intra como extramuros, rellenando con cal las juntas dejadas por las piedras con la peculiaridad de que fueron elegidas dioritas de diferente color, negras y rojizas dando un aspecto bastante policromo al conjunto. La anchura total de la muralla en esta zona es de 3,05 m y una altura conservada de 3 m (fig. 16).

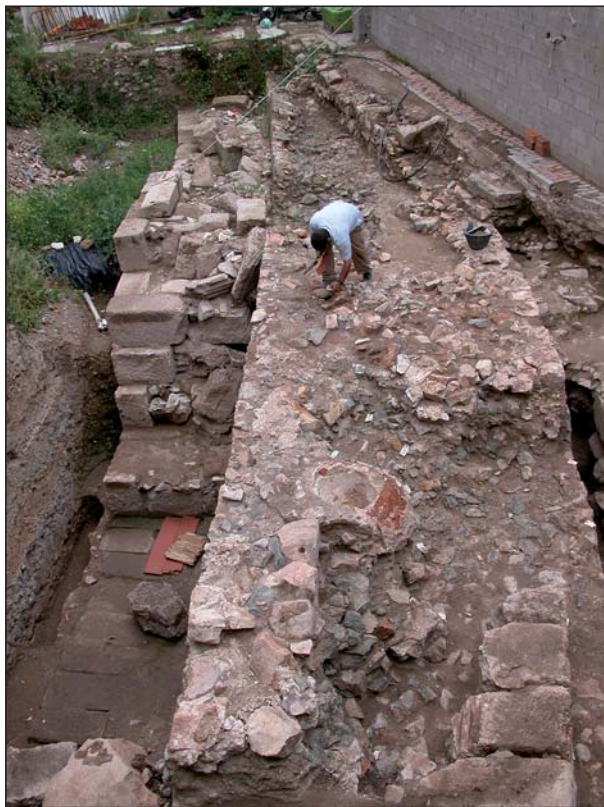
FIGURA 16
Muralla fundacional.
