Transformación de un espacio domestico desde época medieval a la actualidad

Intervención arqueológica realizada en la Plaza de España nº 13

FICHA TÉCNICA

Nº Intervención: 8128.

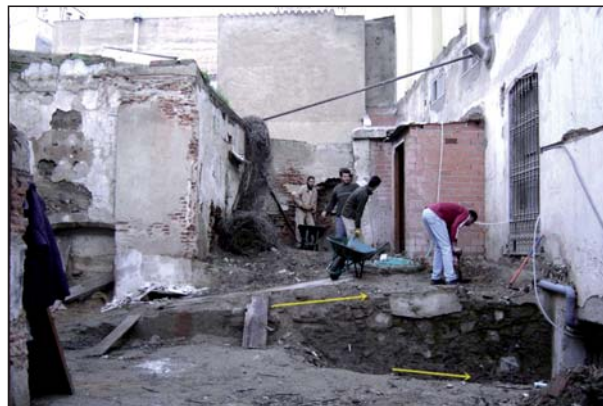
FIGURA 2b

Solar de excavación. Las flechas marcan las pendientes del terreno.

Por problemas de cota, falta de espacio y la exigencia de ubicar el contenedor en la entrada del solar para evitar indeseables atascos circulatorios, decidimos iniciar la intervención por la zona más alta del mismo (fig. 2 a y b).

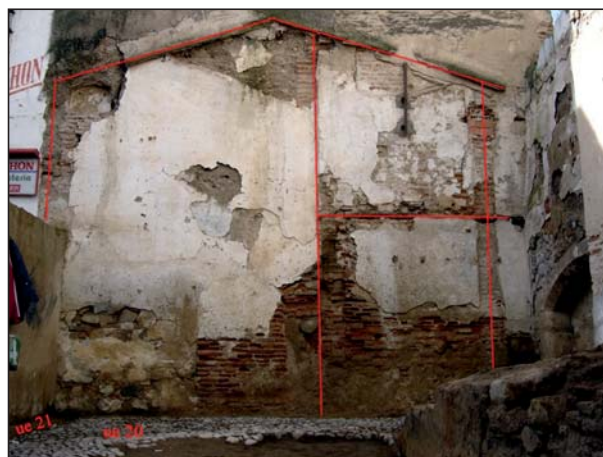
FIGURA 3

Parte baja solar. En la pared se distingue la última gran reforma. A la dcha., la rampa (ue 18) de subida.

Tras ello, se iniciaron los trabajos de excavación propiamente dichos documentando en el segmento más alto del patio, parte de una superficie de cemento (ue 21) de unos 2,27 m de longitud y 40 cm de anchura que cubría parcialmente la superficie de cantos rodados (ue 20) que configuraba el suelo, así como un pequeño sumidero pertenecientes a la última gran reforma del solar (A2) efectuada a mediados del s. XX (fig. 3), (fig. 4).

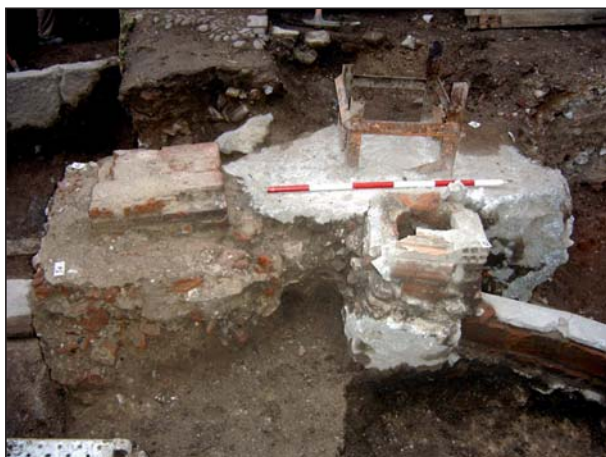
FIGURA 5

Pilar del edificio, torreta y arqueta/sumidero del patio.

Es en este momento cuando además se efectúa el saneamiento, instalando en la parte central del nuevo patio una especie de arqueta/sumidero de 45 x 45 cm de lado y 55 cm de profundidad (ue 28) que conectaba con la arqueta del saneamiento municipal (ue 33) mediante un canal (ue 29, 30) de ladrillos de pobre factura, trabado con abundante cemento Portland. El canal, que conducía las aguas en dirección NE con una fuerte inclinación final, estaba cubierto con ladrillos compactos de 24 x 12 x 4 cm de módulo y cemento. Con anterioridad, se utilizaba el pozo séptico ue 48 que fue colmatado con abundante material constructivo (ue 46). La superficie del patio estaba conformada por cantos rodados (ue 20) de entre 7 y 11 cm trabados con tierra (fig. 5).

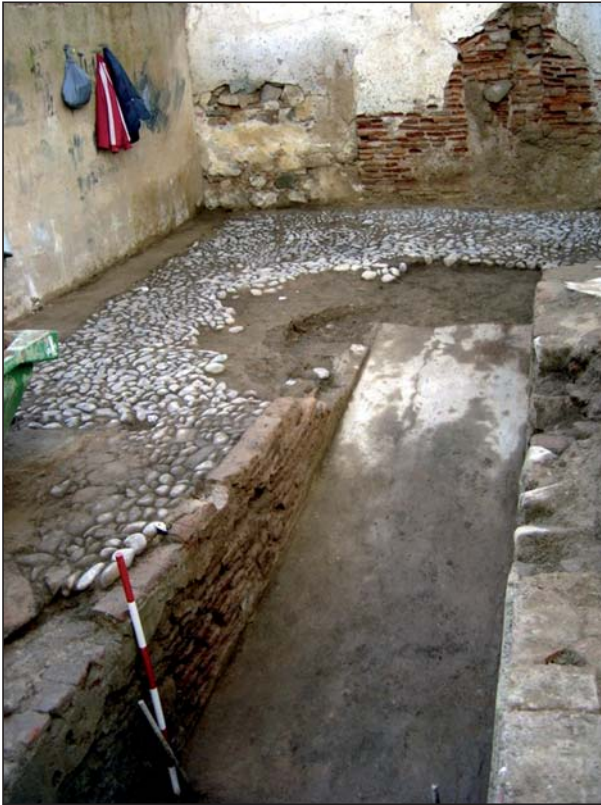
FIGURA 6

Patio original de la casa y rampa.

Estos cantos se dispusieron sobre un estrato arenoso (ue 37) color marrón/tabaco no muy compactado en el que se hallaron gran cantidad de cascotes, fragmentos de ladrillos, tejas, azulejos e incluso huesos de animal. Por su parte, pudimos comprobar que aparecían parcialmente cubiertos de una fina capa de cal (ue 5) de unos milímetros de espesor. La disposición de esta parte del patio es más cuidada que la del fondo norte, donde solamente se documentó prácticamente en los perfiles. En ella pudimos apreciar que, junto a los cantos rodados, también se dispusieron formando parte integrante de la superficie, piedras de pequeño tamaño e incluso fragmentos de ladrillo trabados con tierra (fig. 6).

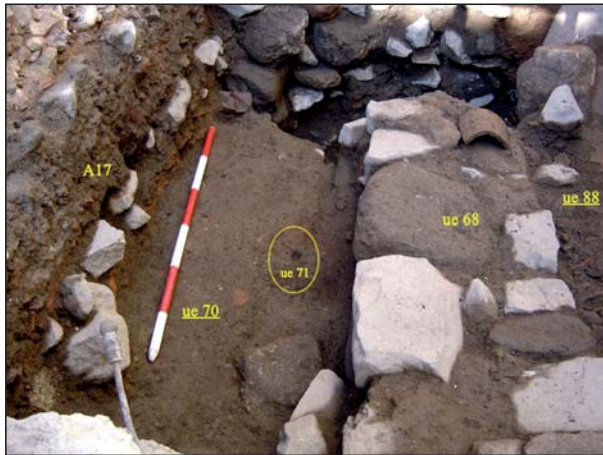
FIGURA 7

Dos de los espacios/estancias generados por la estructura ue 68 (A18).

Bajo ellos comenzaron a apreciarse tres estructuras murarias (ue 68, 89, 94) que generaban tres espacios diferentes (A18) que, debido al escaso espacio de intervención, se documentaron de forma muy limitada (fig. 7).

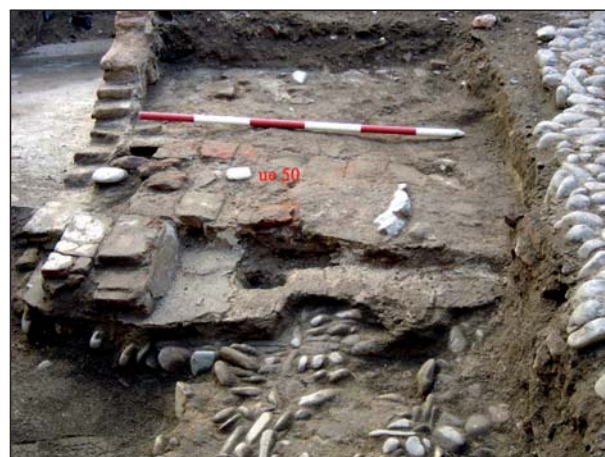
FIGURA 9b
Superficies de uso y estructura ue 50.

Tras vaciar el corte, pudimos ver el grado de afectación a que se vieron sometidos los niveles de ocupación anteriores. El primero de ellos y por tanto más cercano a nosotros en el tiempo, se corresponde con A4. Se trata de la fase directamente anterior a la construcción del edificio de Plaza de España. En ella pudimos comprobar la existencia de una estancia/patio formada por una superficie de cantos de río diminutos con gran cantidad de cal (ue 39) que ocupaba unos 2,40 m de longitud en dirección NE-SO y aproximadamente 1,14 m de anchura. Esta superficie, estaba en estrecha relación con la estructura en "L" ue 50 y prácticamente junto a ella, pero formando parte del pavimento (ue 39) comprobamos que existía un pequeño corte circular (ue 51) de 15 cm de diámetro y 9 cm de profundidad. En un principio pensamos que podía tratarse de una especie de sumidero, pero pudimos comprobar que no tenía salida y se trataba de un agujero de poste. La estructura ue 50 se efectuó con ladrillos de 28 x 13 x 3 cm de módulo colocados de forma aleatoria, trabados con cemento, siendo su orientación NO-SE y sus medidas documentadas 1,43 m de longitud y 54 cm en su parte más ancha y 37 x 30 cm en su zona menor. Su altura máxima era de 9 cm (fig. 9 a y b).

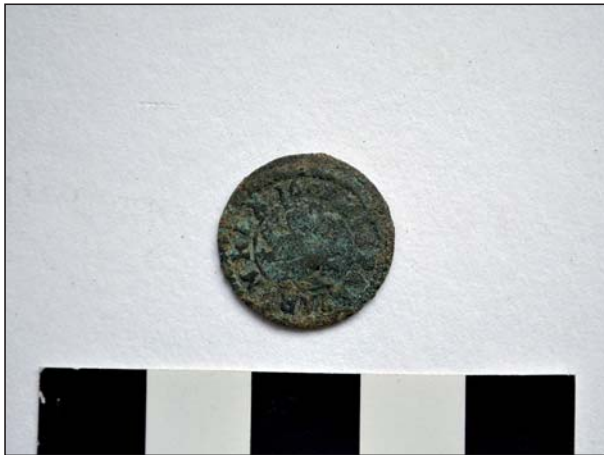
FIGURA 10a

Moneda de Felipe III. Año 1602 (foto L. Hidalgo).

Enmascaradas y dispersas en ue 38 hallamos algunas monedas muy desgastadas y algunas, reselladas. Una de las mejor conservadas es la pieza de cobre con n° de inventario: 8128.38.4. Anverso: (+PHILIPPVS III DG) rodeando a castillo, a los lados ceca (no se lee) y valor (2 maravedís). Reverso: “1602 HISPANIARVM REX”, rodeando a león rampante. Alrededor de la leyenda, en el anverso y el reverso se aprecia una orla de puntos (fig. 10).

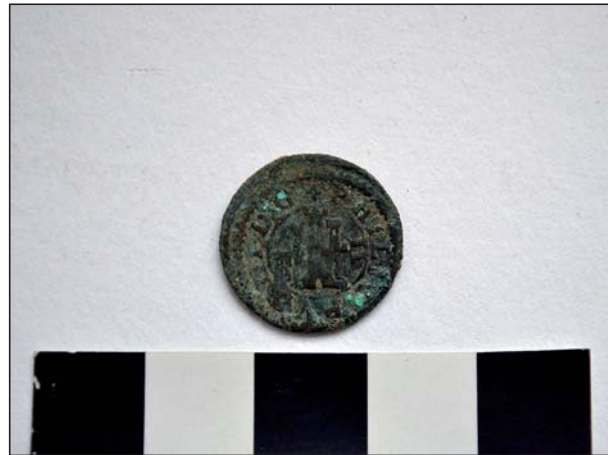
FIGURA 10b

Moneda de Felipe III. Año 1602 (foto L. Hidalgo).

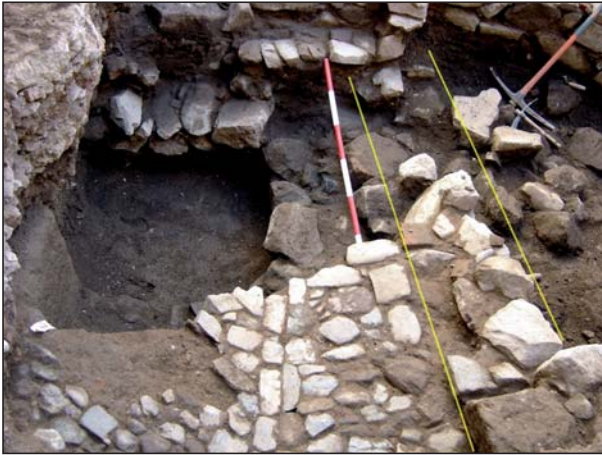
FIGURA 12

Pozo A12 bajo estancia moderna (A6). Las líneas discontinuas marcan el límite.

En primer lugar y según su orden de aparición, comenzamos a excavar los niveles de relleno o amortización (A14) de un gran pozo séptico (A12) situado justo en el perfil SO de la intervención y a tan sólo 1, 25 m al suroeste de la estructura A9. En la excavación de esta estructura pudimos apreciar un primer estrato (ue 132) color marrón/tabaco mezclado con abundante ceniza y carbón además de piedras de pequeño tamaño, fragmentos de ladrillo y huesos de animal. Bajo él, seguimos documentando un nuevo estrato (ue 131) menos ceniciento pero con piedras de mayor tamaño y un número mayor de huesos de animal. El material arqueológico preferentemente hallado en la colmatación del pozo (lozas, cerámica común, vidriada melada y vidriada exclusivamente al interior), nos lleva a fechar estos estratos en el s. XVIII. (fig. 12).

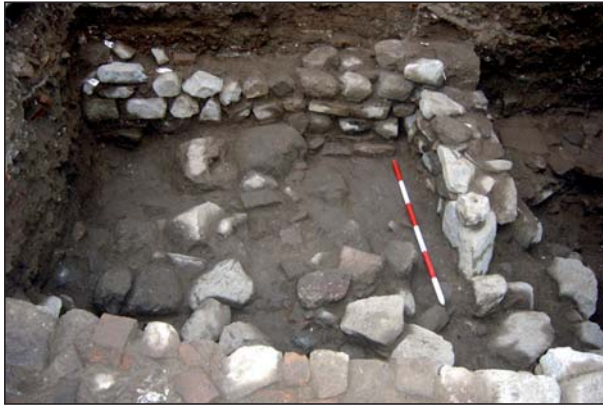
FIGURA 13

Estancia moderna sobre el abandono de una fase anterior.

Por otro lado pudimos además documentar el pozo séptico (A9), de menor tamaño que A12, situado muy cercano a él, pero en una estancia anexa. Se trata de un corte circular (ue 134) realizado en el estrato arqueológico de 1, 28 m de diámetro y 1, 15 m de profundidad, en el que se ubicó una estructura (ue 138) de piedras de pequeño/gran tamaño, cantos de río y fragmentos de ladrillo trabados con tierra. El material de mayor tamaño se instaló en la parte más baja de la estructura colocándose sobre ellas las de menor tamaño en hiladas construidas en círculo. Los cantos de río se utilizaron para acuñar los distintos materiales y los ladrillos, para nivelar las hiladas. Esta estructura tiene un diámetro externo de 1, 25 m, mientras su espacio útil es de 62 cm de diámetro y 82 cm de profundidad (fig. 13), (fig. 14).

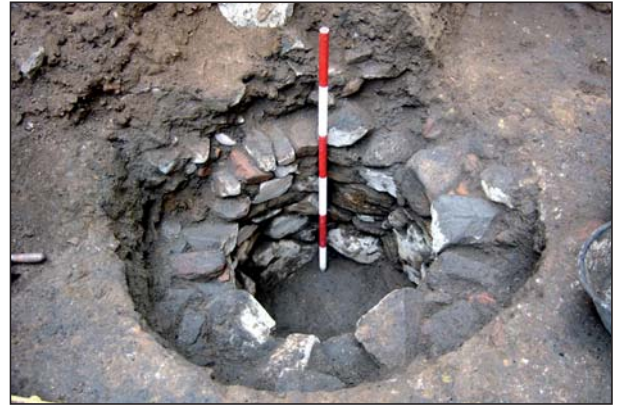
FIGURA 14

Pozo séptico A9.

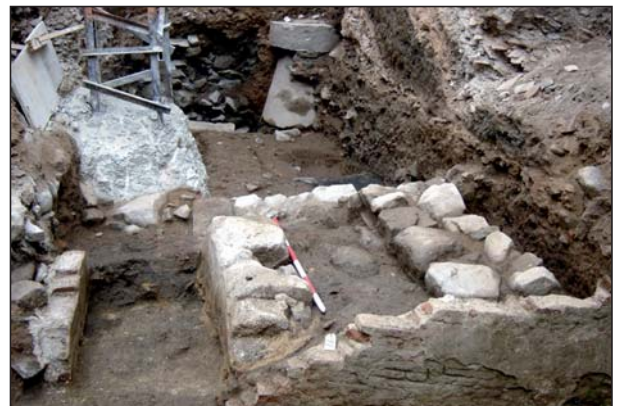
FIGURA 15

Vista de estructuras ue 81 y ue 85 antes de desmontarse.

Ante la imposibilidad de continuar la intervención en esta zona si no desmontábamos las estructuras ue 81 y 85, se solicitó al Consorcio monumental de Mérida su retirada. Tras su reconocimiento el organismo garante del patrimonio en la ciudad, nos dio vía libre y pudimos continuar documentando los restos del solar (fig. 15).

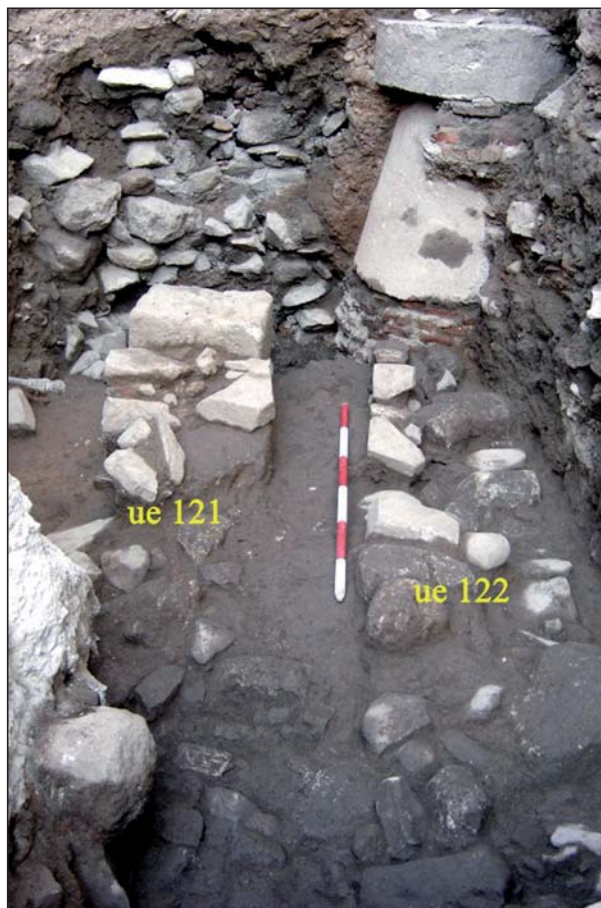
FIGURA 16

A pesar que ue 121 es anterior, se utilizan juntos y se amortizan a la vez.

Estas estructuras parecen corresponder a sendos muros medianeros pertenecientes a diferentes casas, separadas entre sí unos 42 cm. El muro ue 121 es algo más antiguo que ue 122 y durante un tiempo indeterminado coexisten juntos, hasta que son amortizados por sus mismos niveles de destrucción (A21) entre los s. XV-XVI, sin poder determinar con más exactitud la fecha. Las paredes de estos muros serían de tapial y el techo, posiblemente de tejas curvas (fig. 16).

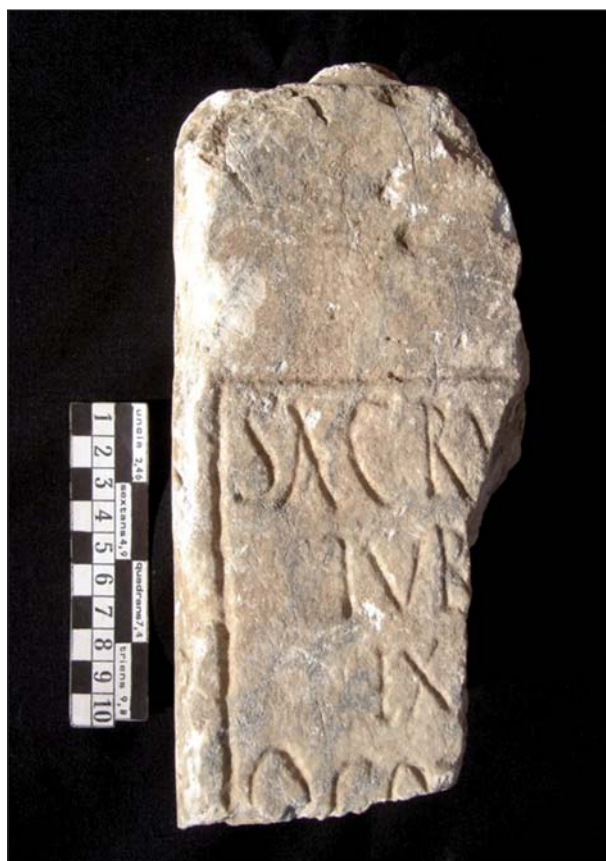
FIGURA 17
Epígrafe 8128.145.1.

pedestal de mármol blanco vetado con epígrafe dedicado a Atacina/Proserpina (8128.145.1)¹, (fig. 17). La pieza está fracturada, reduciendo la lectura completa de las últimas letras de cada línea y el nombre del dedicante, del que sólo se conserva el inicio de cuatro de sus letras. En su parte superior se efectuó una moldura/plinto de 8,5 cm de longitud y 3,5 cm de anchura, dispuesta transversalmente a la pieza; en ella se efectuaron dos pequeñas hendiduras rectangulares como soporte o receptáculo de algún tipo de objeto u exvoto en su parte superior.

El texto del epígrafe, en caracteres librarios, está conformado por letras de 2 cm (1ª línea) y 1,5 cm (las

restantes) respectivamente. Su datación, en base a la paleografía, se puede encuadrar en la 2ª mitad del s. II– III d.C. Debido a la rotura del texto se desconoce la onomástica completa del dedicante, aunque podría tratarse del ciudadano romano *Quintus Cornelius*, sin determinar su *cognomen*.

El texto reza como sigue: SACRV/ TVR/ EX/ Q.CO+/ “¿*Quinto Cornelius?* levantó este monumento a la diosa *Sagrada Turibrigense* en cumplimiento de un voto”.

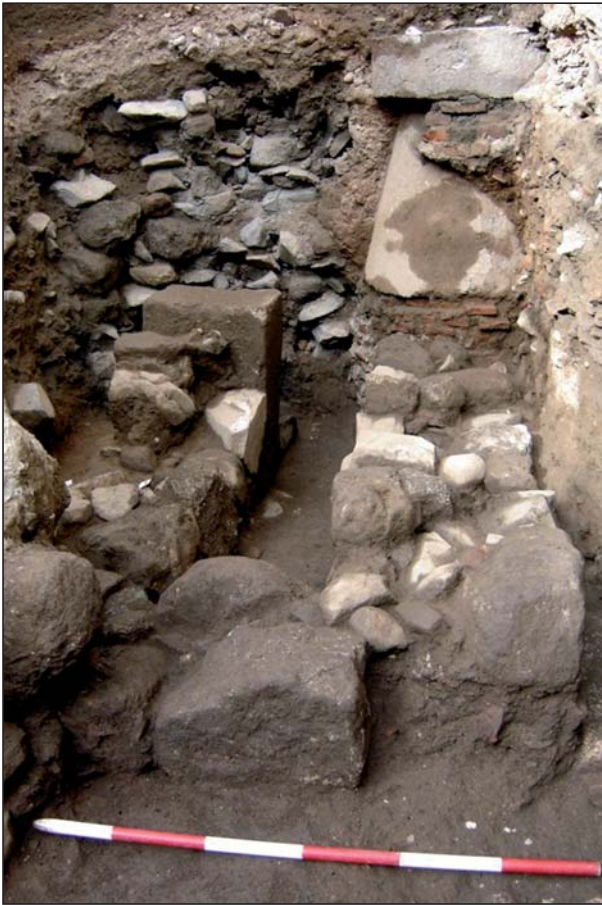
FIGURA 18

Fase (A24) donde se deja la intervención al fondo del solar.

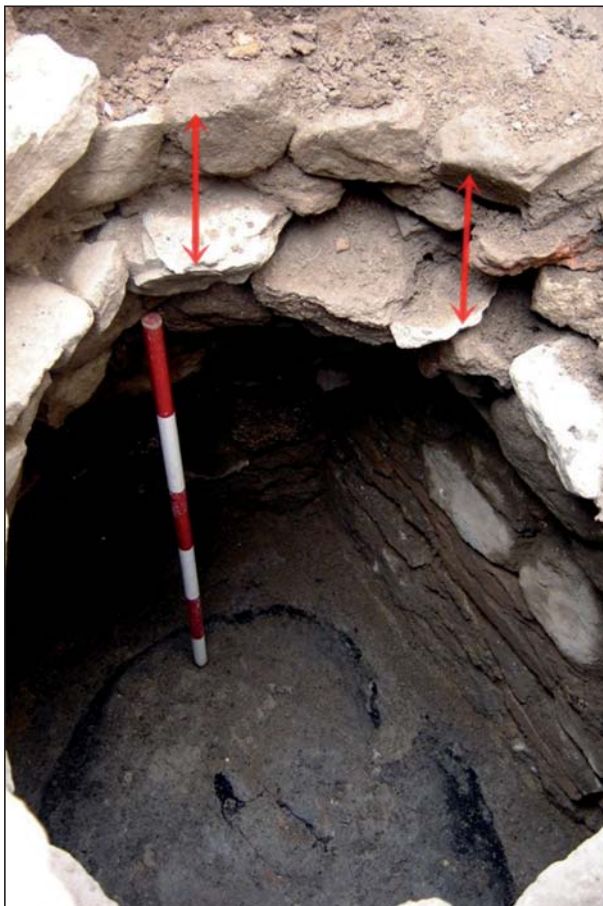
FIGURA 19

Excavación del pozo séptico A11. Véase el recrecimiento del pozo.

Parece ser que esta estructura era insuficientemente alta, de ahí que fuera necesario recrecerla (ue 115) con otro tramo de idéntico material (ue 118). En el lateral NO se elevó unos 18 cm mientras en la SE, llegó hasta los 50 cm. Desconocemos los motivos que dieron lugar a este recrecimiento y pensamos, que se llevó a efecto tras su construcción posiblemente debido a algún error de cálculo, porque sólo hemos documentado la superficie de uso (ue 126) desde la que se realizó (fig. 19).

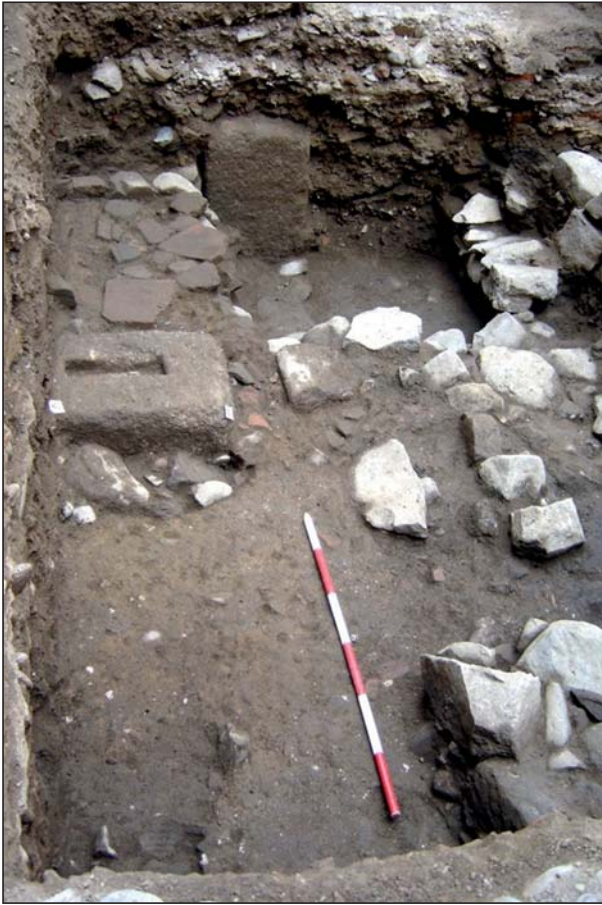
FIGURA 20

Vista general de los espacios bajomedievales A29.

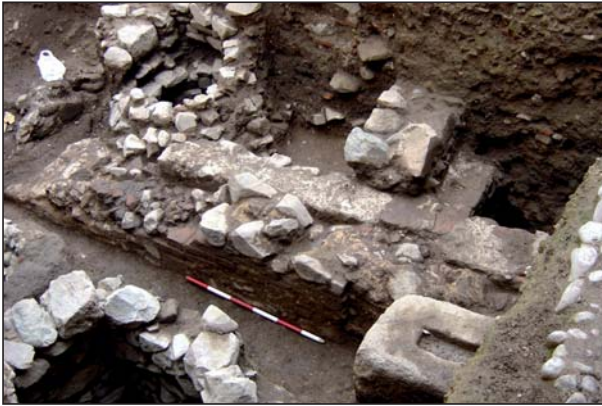
FIGURA 22

Estancias más antiguas documentadas en el solar (A15 y A16).

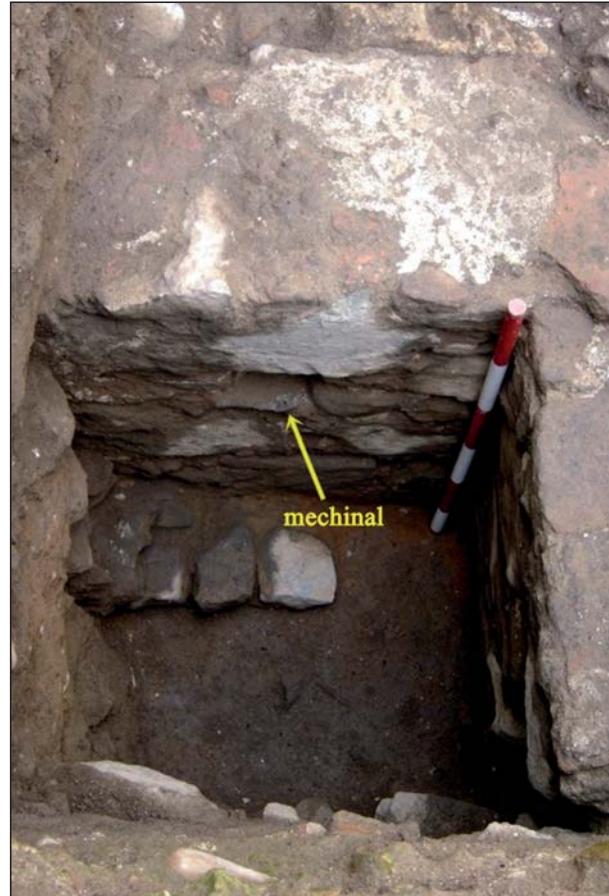
FIGURA 23

Mechinal en el muro maestro ue 154.

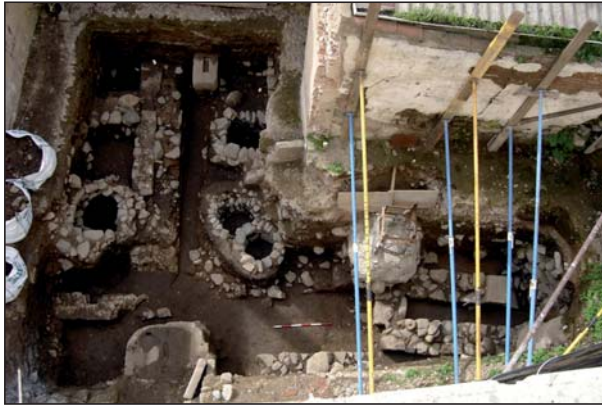
FIGURA 24
Vista final de la excavación.

El sillar de granito ue 170 (44 x 34 x 56 cm de altura) forma parte de ue 176 solo que le dimos distinto número porque fue el primero en aparecer. Esto se debe a que tras abandonarse el muro, el sillar continuó en uso durante algo más de tiempo junto a ue 150. La superficie de uso de ambos muros es ue 185, que es donde dejamos la intervención (fig. 24).
