Intersección de dos cloacas romanas

Intervención arqueológica realizada en el n.º 25 de la calle Espronceda

FICHA TÉCNICA

Nº Intervención: 4008.

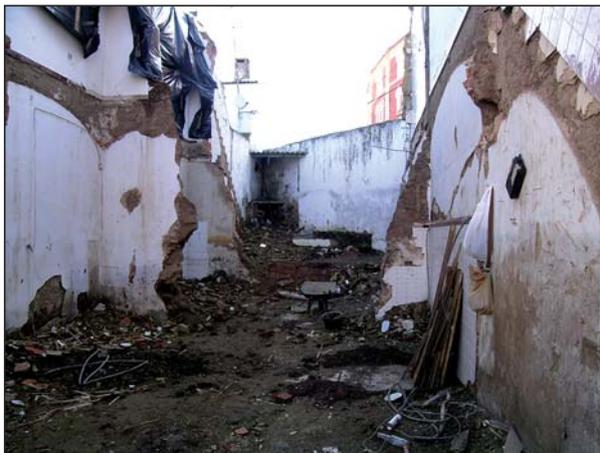
FIGURA 2a

Estado del solar previamente a la intervención.

Se comenzó desescombrando los restos del derribo de la casa contemporánea (fig. 2a, b y c), labor que llevó varios días con una pequeña máquina excavadora, ralentizada por la estrechez del solar, la lluvia, la dificultad de poner el contenedor y los abundantes montones de escombro. Una vez limpio el solar se comprobó que los suelos de la casa habían desaparecido casi totalmente y solo quedaban algunos restos junto a los muros medianeros. Eran suelos de terrazo y baldosas hidráulicas (A3, ues 12 y 14), de los años setenta, dispuestos sobre una capa de argamasa directamente sobre la roca.

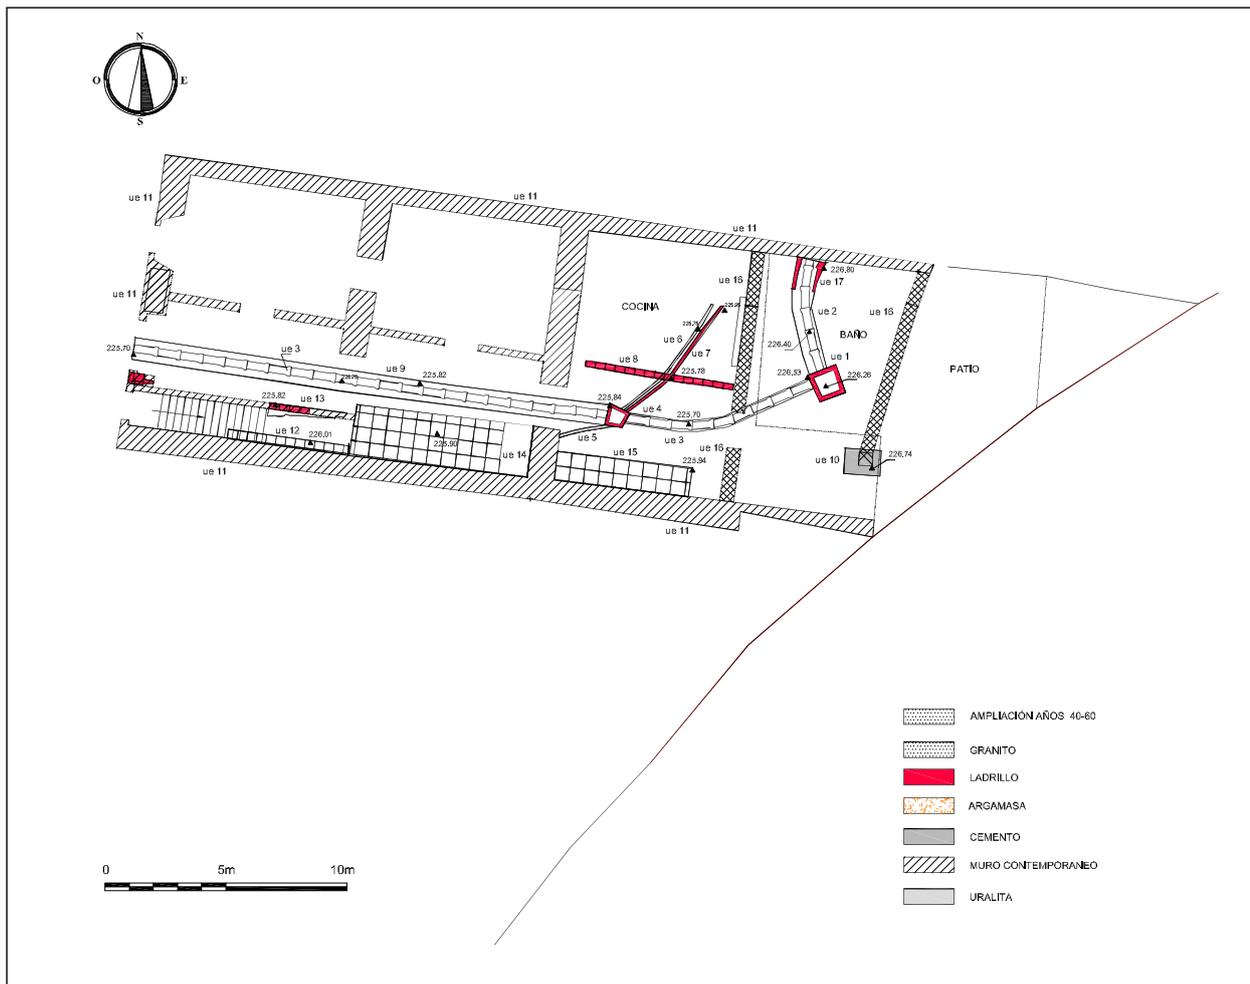
FIGURA 2b

Etapas de la casa de la primera mitad del s. XX.

El piso bajo tiene planta cuadrada y dos crujías, la primera con un pasillo en el lateral derecho y una habitación al lado izquierdo; y una segunda con una alcorba y la cocina (fig. 2b), desde la que se pasaba al patio. Es una vivienda muy sencilla construida con técnicas tradicionales, zócalos de mampostería y alzados de tapial, pero ya introduciendo hormigón armado en algunas vigas de la fachada. En este primer momento la casa tenía 40 metros cuadrados (38 útiles), a los que habría que añadir un patio de 50 metros cuadrados.

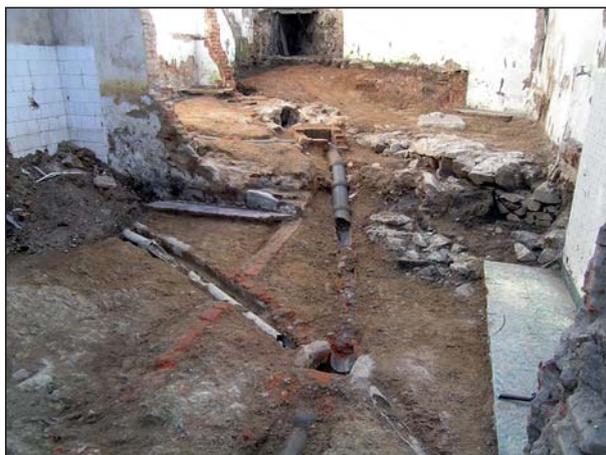
FIGURA 2c
Acometidas contemporáneas.

Poco después se amplía la casa con otras dos crujías en el patio (A4, ues 8, 10, 15 y 16), introduciéndose una nueva cocina y el cuarto de baño con su conducción de saneamiento con salida a la calle Espronceda (A1, ues 1, 2, 3, 4, 7 y 9), mediante tuberías de cerámica vidriada en negro (fig. 2c). En ese momento seguramente también se unen en una sola propiedad los dos pisos, pues se hace una escalera de subida desde el patio aprovechando los muros del baño y de la cocina de abajo. Toda esta reforma se debe hacer entre los años cuarenta y sesenta, ya que los muros son de ladrillo macizo y argamasa y, por tanto, previos a la generalización del ladrillo hueco y del cemento que se produce en los setenta.

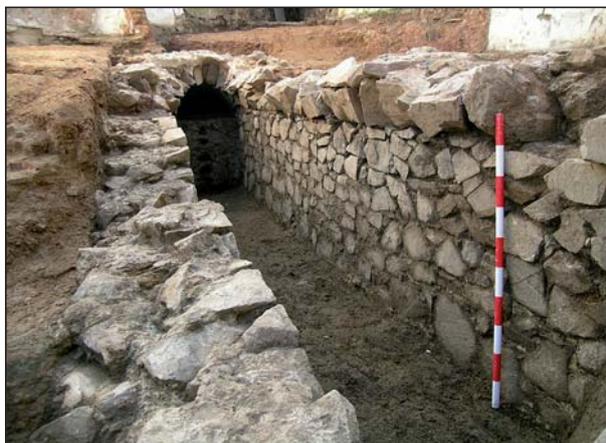
FIGURA 4
Cloaca del decumanus minor.

de anchura sosteniendo la bóveda y conformando el canal de 60-68 cm con el fondo tallado en las dioritas geológicas. La correspondiente al *decumanus minor* (figs. 3 y 4) (A8, ues 19, 33 y 34) conserva parte de la bóveda y mayor altura de las paredes, mientras que la correspondiente al *cardo minor* (fig. 5) (A9, ues 27, 30 y 31) fue cortada a 40 cm desde su fondo. Ambas están realizadas con argamasa de muy buena calidad, con mampuestos medianos tirando a pequeños, aparejados formando el paramento del canal aunque la argamasa no llega a coger las juntas en las caras, agarrando los mampuestos por el interior del muro pero quedándose a diez centímetros de la superficie (fig. 6), por lo que vistos desde el frente parecen dispuestos en seco (algo que parece intencionado).

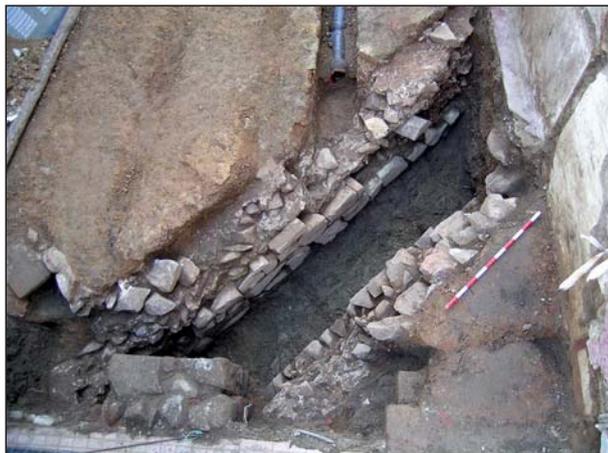
FIGURA 5
Cloaca del cardo minor.

La pendiente de los canales ronda el 12-13%, estando la roca del fondo teñida de verde por las aguas residuales, mientras que su color natural es rojizo oscuro. Ambas cloacas estaban colmatadas parcial-

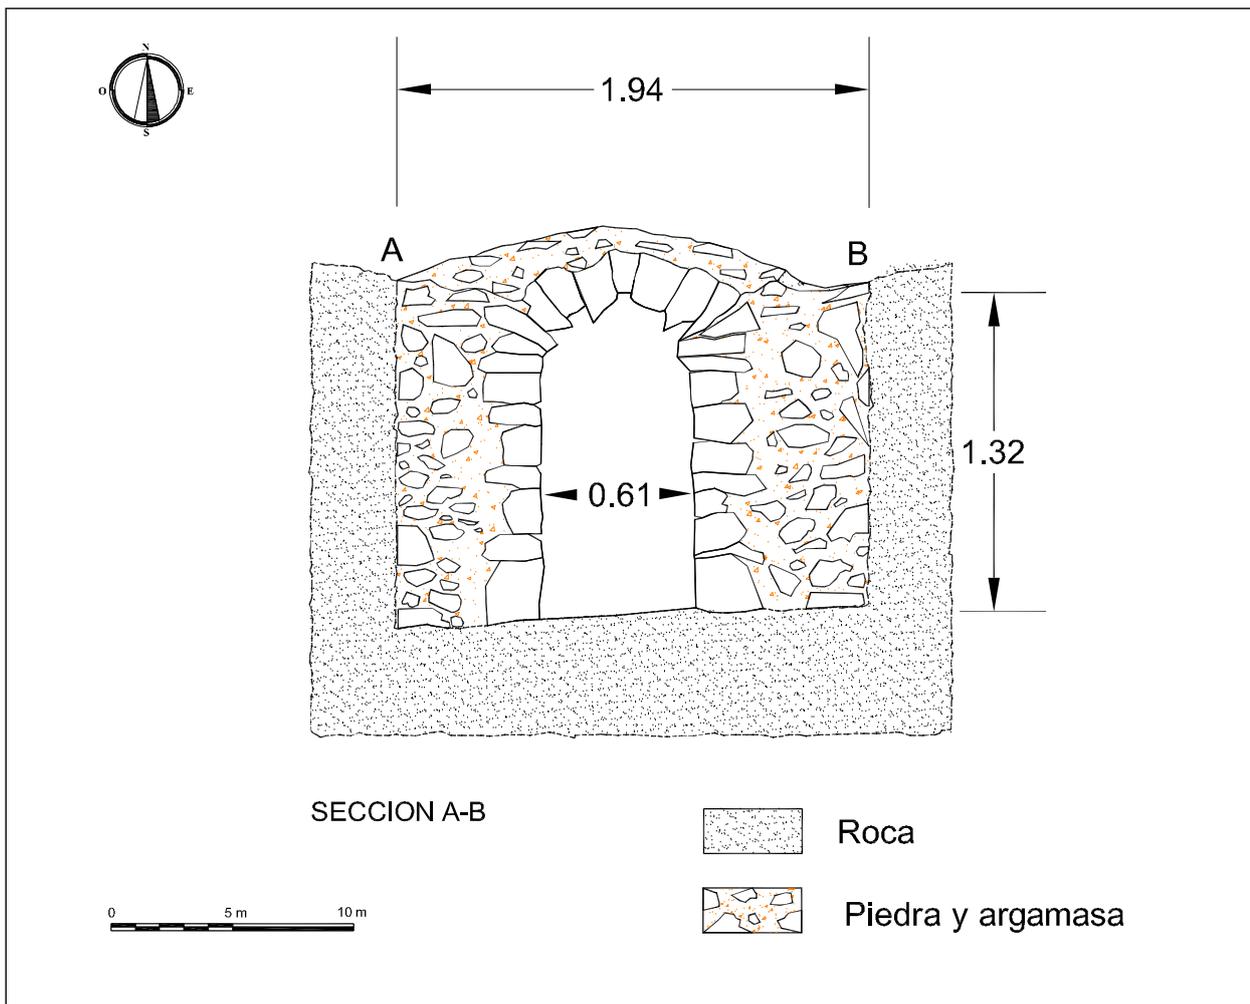
FIGURA 6
Sección de la cloaca.

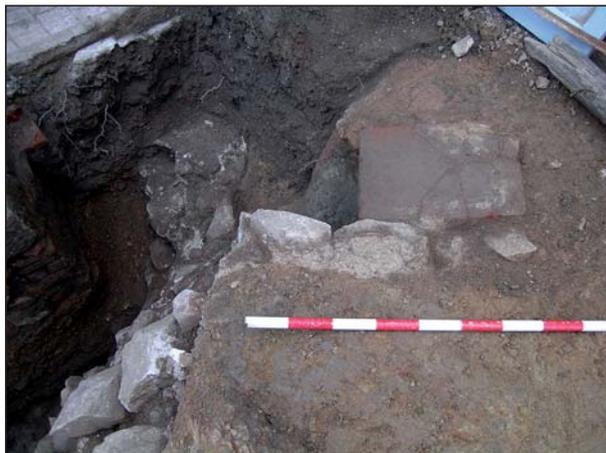
FIGURA 7
Base del canal ue 28.

Junto a la cloaca del *cardo minor* se ha conservado testimonialmente parte de un canal (ue 28) (fig. 7), del que ha quedado un ladrillo, que nos dice cómo sería el fondo, y pequeños mampuestos en la pared unidos con argamasa. Es similar al resto de los canales encontrados en la ciudad y, por la roca también teñida de verde a su alrededor, sacaría los detritus del edificio contiguo a la cloaca.

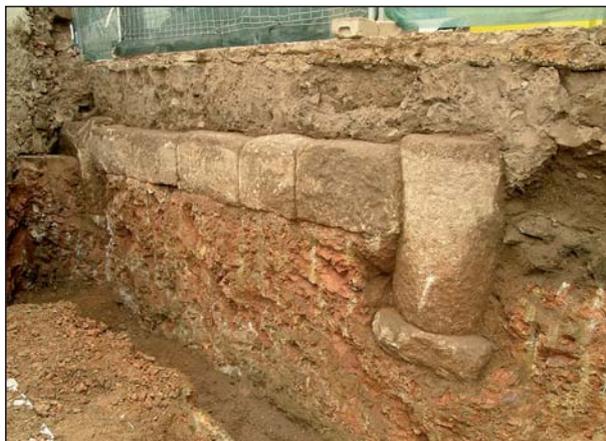
FIGURA 9
Fustes y acerado.

Por último, tras la excavación y durante el seguimiento de la construcción de la casa actual, al desmontar el muro de fachada que da a la calle Legión X, hemos tenido la suerte de que apareciera seccionada la roca justo en el límite del acerado romano, por lo que hemos podido documentar dos fustes de columnas de granito del pórtico (fig. 9). Están cimentados penetrando cerca de 65 cm en la roca y se asientan sobre

una losa, también de granito, dispuesta en horizontal. Uniéndolos se conserva la acera, con pequeños sillares de 30 cm de altura (fig. 10) y, ya metidos en la medianera, asoman dos de las losas de la calzada.

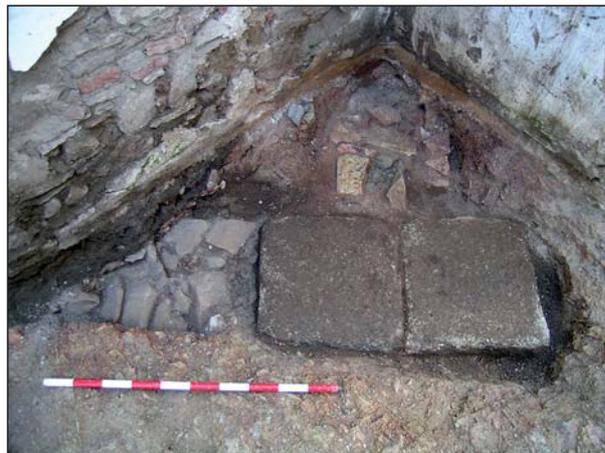
FIGURA 8
Esquina de la casa romana.

Se ha encontrado la cimentación de la esquina de un edificio romano (A10, ues 27, 29, 30 y 31) (fig. 8), compuesta por dos sillares profundamente incrustados en la roca y los dos muros de mampostería compactada

con arcilla rojiza. La tipología de éstos es la típica de las construcciones fundacionales, donde aún no se utilizaba tan profusamente la argamasa. Cuando se hizo el aterrazamiento para la vivienda de la primera mitad del s. XX se desmontaron en profundidad, a una cota más baja que el nivel de corte, seguramente para reutilizar los mampuestos en la casa que se iba a edificar.

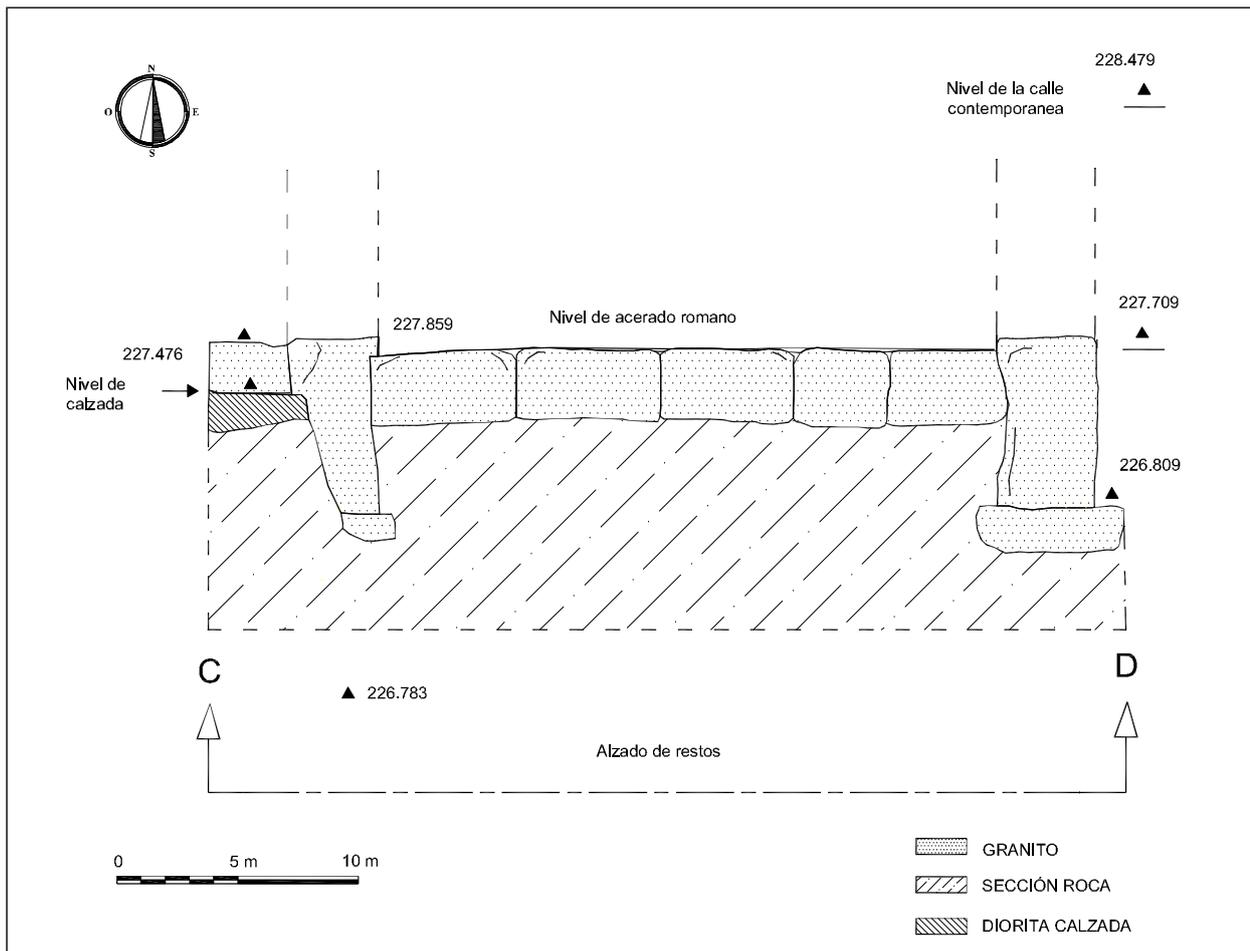
FIGURA 10
Sección del acerado romano.

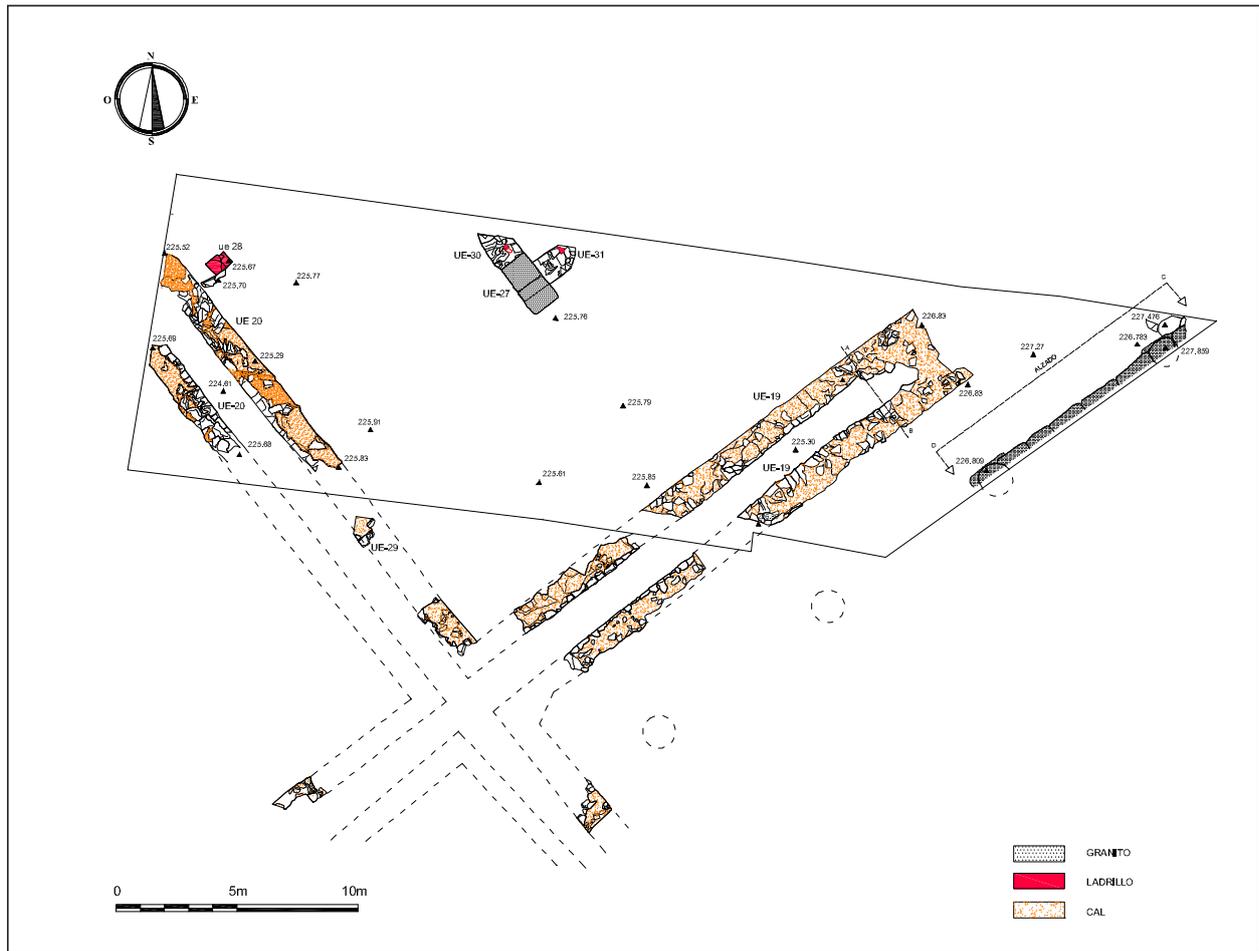
FIGURA 11

Plano de nuestra intervención junto con la contigua (n.º 8085).

En el área intervenida tenemos parte del cruce entre dos calles de *Emerita* (fig. 11), compuesto por la cimentación de la esquina norte de la manzana y las dos cloacas que discurren por el medio de las calzadas, bien situadas respecto al plano de calles teórico que conocemos de la ciudad (Mateos y Palma 2004: 42). Tenemos también el espacio para los pórticos (entre 2,5 y 3 metros de anchura), desaparecidos en su mayoría salvo dos columnas y el acerado de uno de ellos justo en el perfil oriental.
