# Secuencia ocupacional de un espacio con uso funerario situado en el área suburbana de Mérida

*Intervención arqueológica realizada en la calle Cervantes 24 cv Travesía de Cervantes 2*

## FICHA TÉCNICA

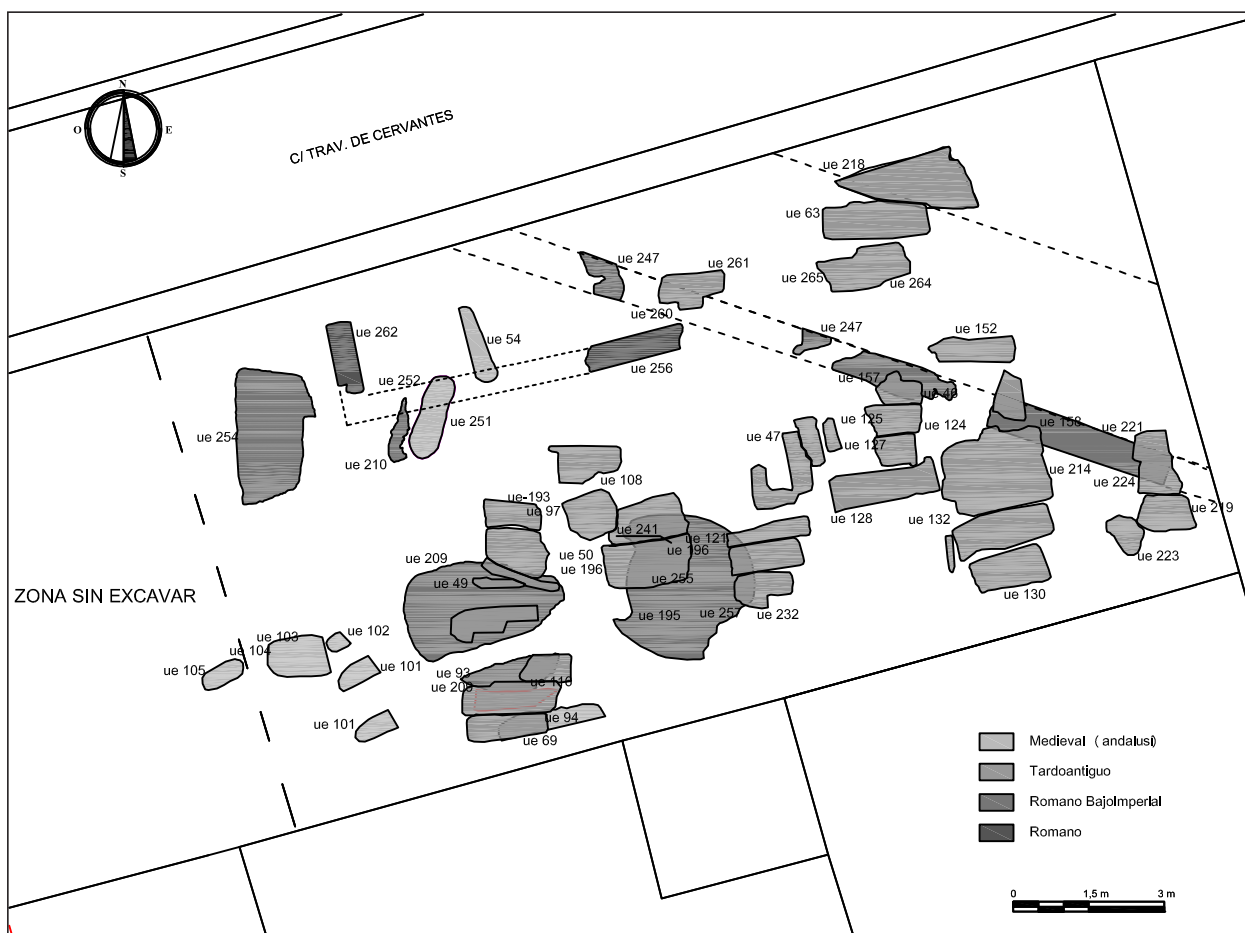
FIGURA 1

Plano diacrónico de los restos documentados en el solar.

alterando la estratigrafía y cortando estructuras antiguas (fig. 1).

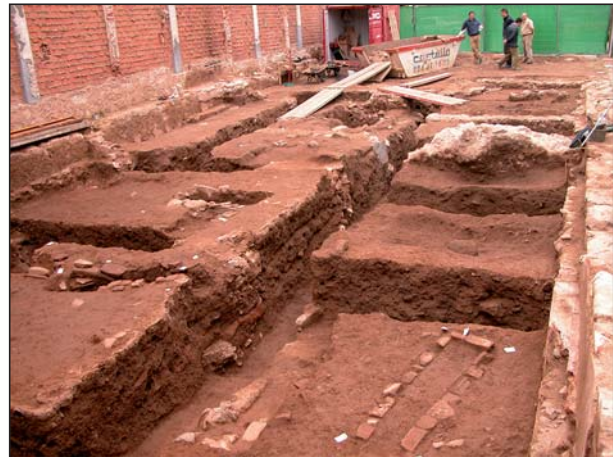
**FIGURA 2**

*Visión general de la excavación con los cortes de los muros contemporáneos.*

Una vez retiradas las estructuras contemporáneas y algunos suelos que todavía se conservaban de la casa (ue 38, 39, 40...), afloraron las primeras alineaciones de estructuras que al ir delimitándolas fueron parte de las cubiertas o paredes de tumbas en la mayoría de las ocasiones muy arrasadas debido a que la construcción de las cimentaciones de la casa contemporánea fue muy agresiva con las estructuras arqueológicas (fig. 2).

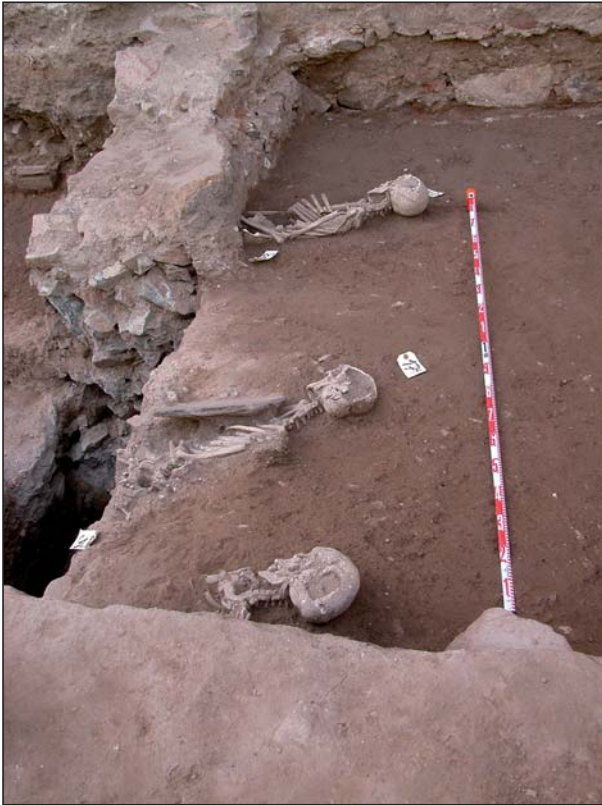
**FIGURA 4**

*Inhumaciones islámicas muy deterioradas.*

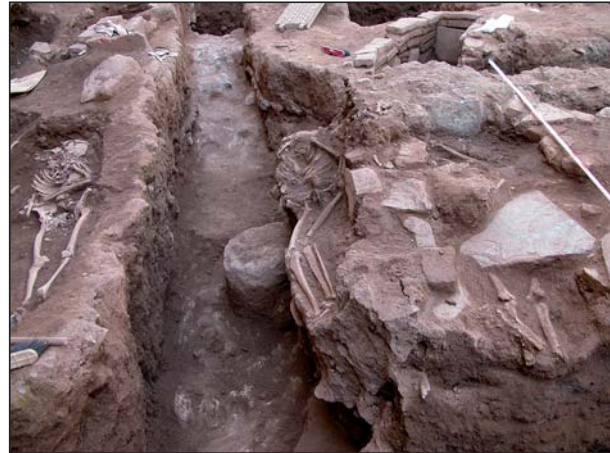
**FIGURA 5**

*Inhumaciones islámicas cortadas por las fosas de los muros contemporáneos.*

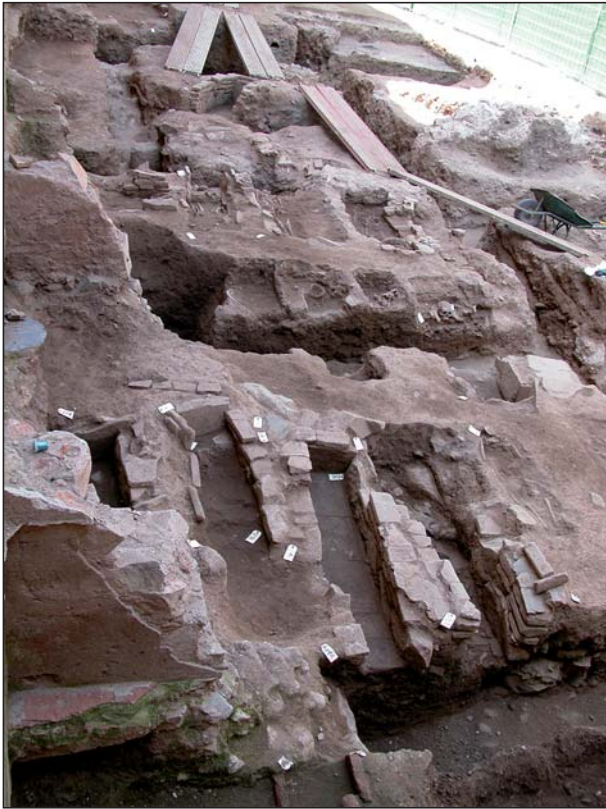
**FIGURA 7**

*Vista general de la excavación con las tumbas y fosas tardorromanas.*

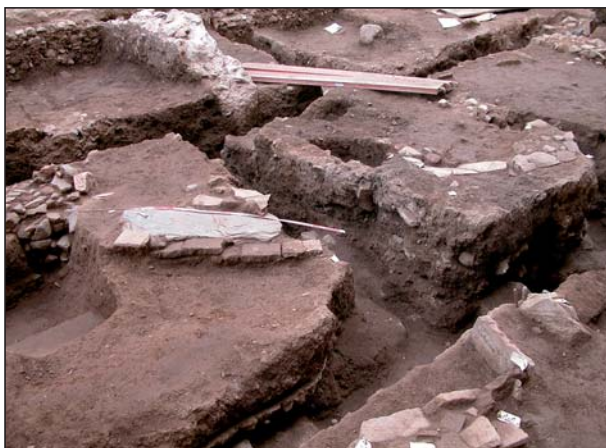
**FIGURA 8**

*Cubiertas y cajas de ladrillo cortadas por estructuras contemporáneas.*

Algunas de ellas poseen unas paredes realizadas como auténticos muros de mampostería, aunque están bastante alteradas de antiguo y saqueadas (fig.8).

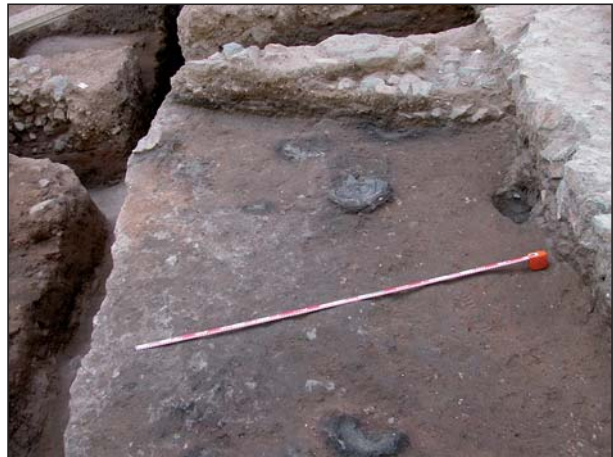
**FIGURA 9**

*Pavimento y restos de utensilios del período tardoantiguo.*

En las proximidades también nos encontramos con otra estancia muy arrasada donde los muros se saquearon hasta niveles de cimentación (ue 231,232 ,256), teniendo un suelo de tierra apisonada (ue 230) muy erosionado. Por último se registra un pavimento, ue 110, realizado con cal muy pobre donde son visibles las improntas de los objetos cerámicos y metálicos que había en superficie (fig. 9).

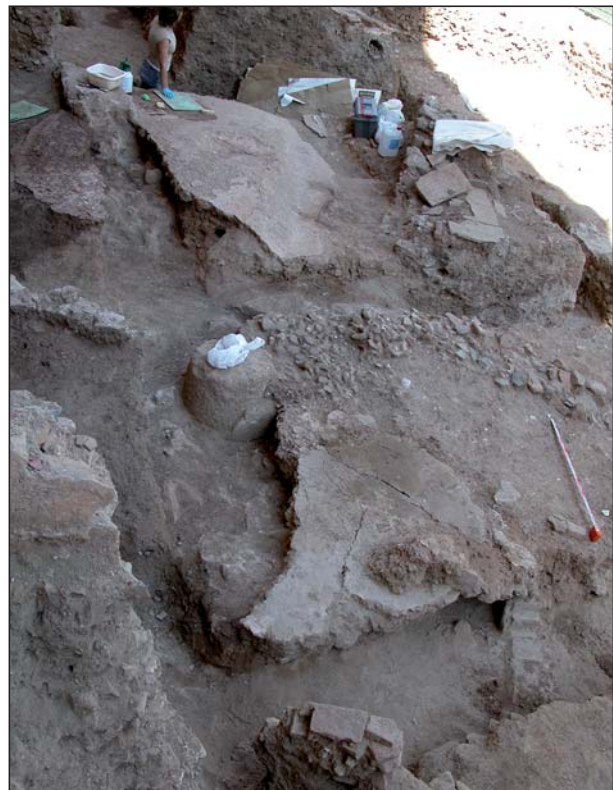
**FIGURA 10**

*Vista general de las mensas funerarias.*

Amortizados por uno de estos suelos (ue 110) nos encontramos con nuevas estructuras de tipo funerario más antiguas. En total tenemos tres mensas muy arrasadas (fig. 10), llegando hasta nosotros una mínima parte de la misma, la cuarta estaba mejor conservada y poseía restos de coloración en su superficie de mortero hidráulico.

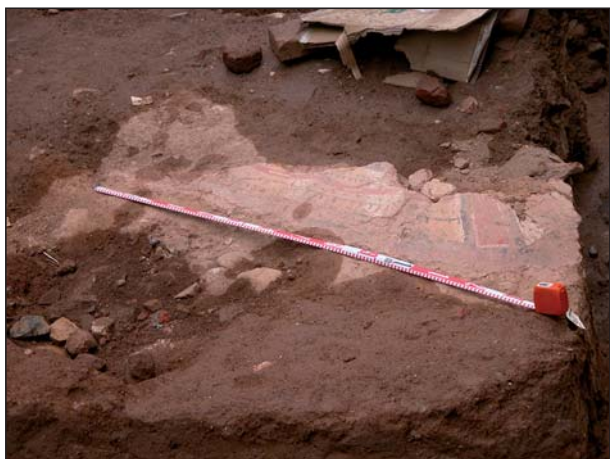
**FIGURA 11**

*Detalle decoración de una de las mensas funerarias.*

La primera de ellas (ue 209) posee forma de sigma y ya está alterada por la realización de un muro maestro de la casa contemporánea que la rompió en dos. En su superficie conserva una mínima parte de la decoración pictórica (rojo y amarillo), aunque muy perdida.
