Seguimiento arqueológico en las zanjas del alumbrado de las calles Suárez Somonte y John Lennon

FICHA TÉCNICA

Nº Intervención: 2833.

Tipo de Intervención: Seguimiento arqueológico.

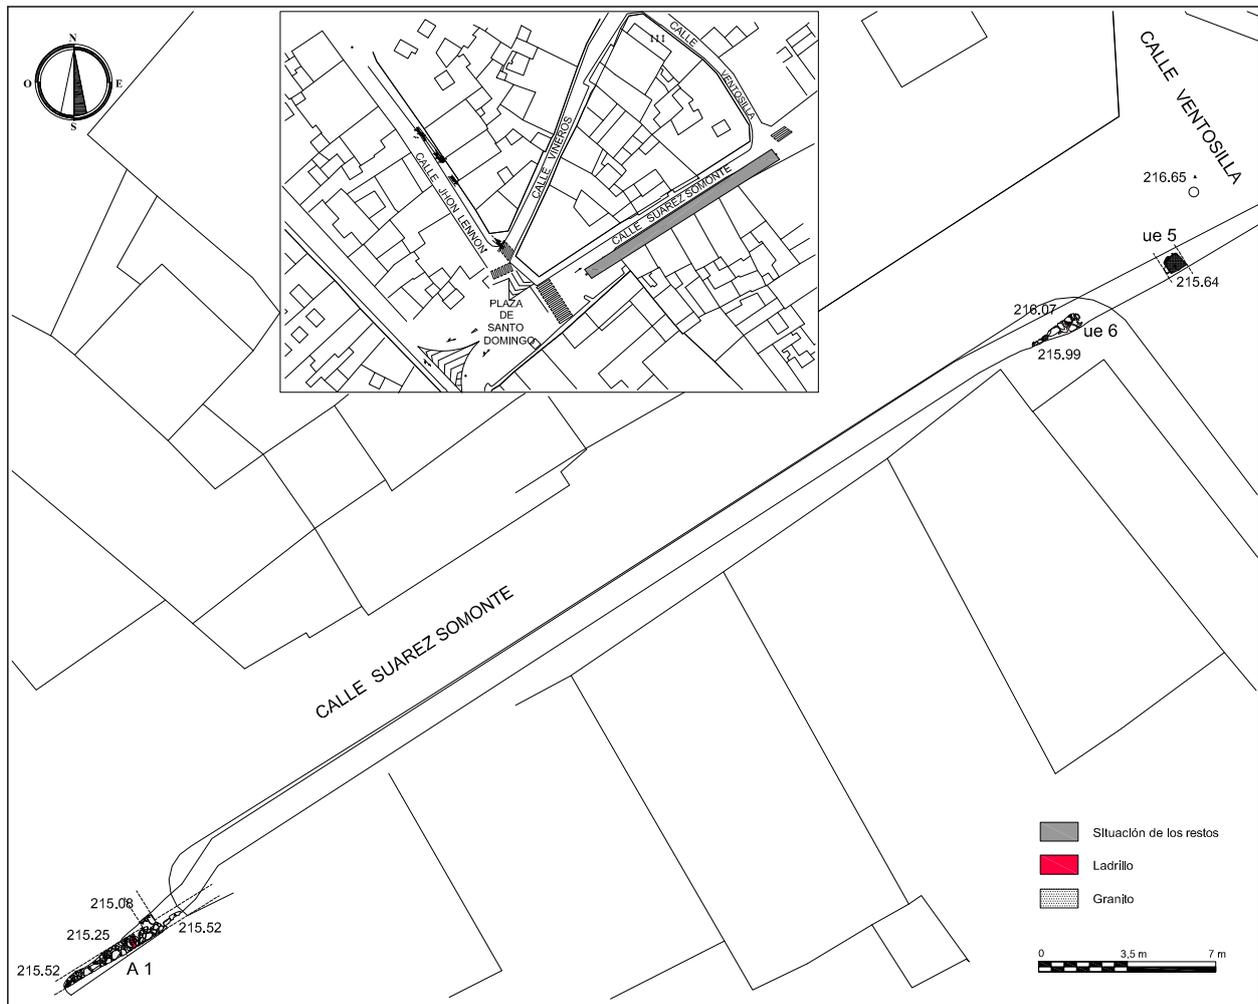
FIGURA 1

Plano de situación y contextualización (C/ Suárez Somonte/ Pza. Sto. Domingo).

vida ciudadana y en especial, el tráfico rodado de la zona centro. Hasta que no finalizaba un tramo en su totalidad, no se continuaba con el siguiente. Las zanjas previstas para el cambio del cableado debían abrirse sobre las antiguas pero, ante la ausencia de planos de situación de las mismas, resultaba difícil no salirse del recorrido e, incluso, invadir parte del espacio de otras destinadas al saneamiento, al teléfono o al gas, dado que todas llevaban un recorrido bastante similar (fig. 1).

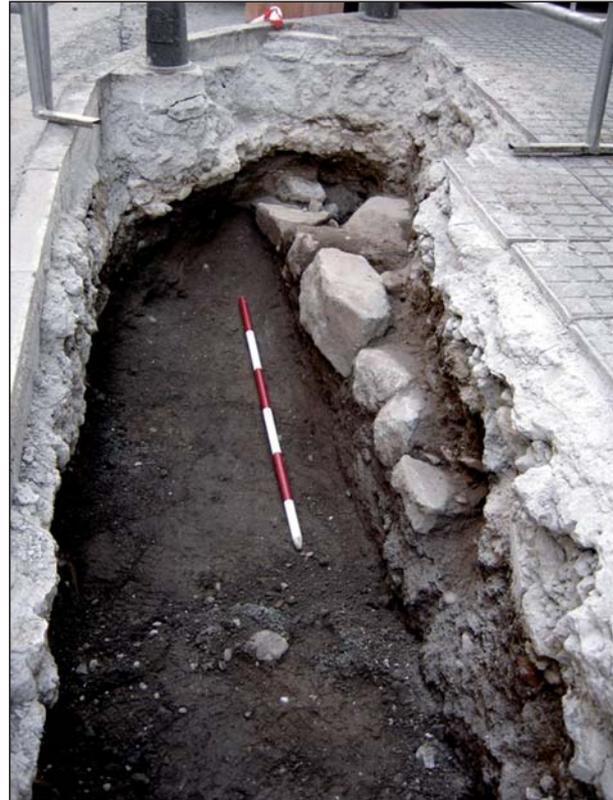
FIGURA 2

Muro de retranqueo (ue 6). Vista general y detalle de su construcción.

Tras documentar el sillar se continuó la zanja en el acerado de la calle y nada más comenzar a retirar el hormigón contemporáneo (ue 2) que se hallaba bajo los terrazos del acerado, evidenciamos otra estructura muraria (ue 6) realizada con piedras de pequeño/mediano tamaño (algunas de ellas de granito), fragmentos de ladrillo y yeso, trabadas con tierra. Su orientación era NE-SO y sus medidas documentadas (se introduce bajo los perfiles de la zanja) son 2,12 m de longitud, de 14 a 56 cm de anchura y 26 cm de altura máxima. El paramento visible no aparecía careado, aunque se apreciaba que el material constructivo de tamaño mayor se localizaba en su parte inferior. Tras comprobar que se trataba de la cimentación de una de las casas que en los años 40 el Ayuntamiento

obligó a retranquear para dar mayor amplitud a la calle, se desmontó la estructura, no sin antes documentarla debidamente (fig. 2).

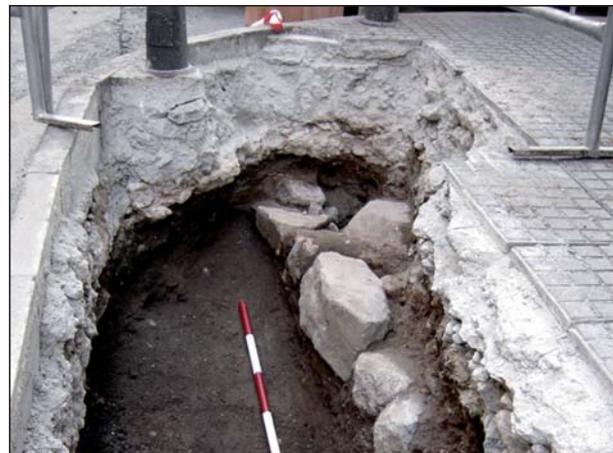
FIGURA 3

Vista general de A1.

En esta zona no localizamos la antigua zanja del cableado, de ahí que nos encontráramos con una estructura muraria (ue 7) de muy buena calidad y el arranque de otra (ue 8) a la que se unía. Ambas estructuras formaban parte de una misma actividad a la que designamos como A1.

Actividad 1.- Estructuras murarias realizadas con material reutilizado (sillares de granito, piedras de pequeño/gran tamaño, fragmentos de ladrillo, cantos de río y material cerámico), trabado con tierra. De la estructura mejor conservada (ue 7), que transcurre en dirección NE-SO se han evidenciado 5,70 m de longitud, 56 cm de anchura y 45 cm de altura mientras que de ue 8, cuya orientación es NO-SE, sólo se han documentado 60 cm de longitud, 36 cm de anchura y 20 cm de altura. El material constructivo de tamaño mayor se colocó en distintas hiladas en la parte externa de los paramentos, mientras los cascotes más pequeños, rellenaban espacios y nivelaban rasantes.

Ambos muros delimitaban dos posibles estancias de las que hemos documentado una mínima parte. Se desconoce la fecha de su construcción, aunque sabemos por el escaso material arqueológico recogido (ue 9), que su obliteración se efectuó en época moderna. El material recogido es predominantemente islámico, aunque existen dos fragmentos que pertenecen a los s. XVII-XVIII d.C. (fig. 3).

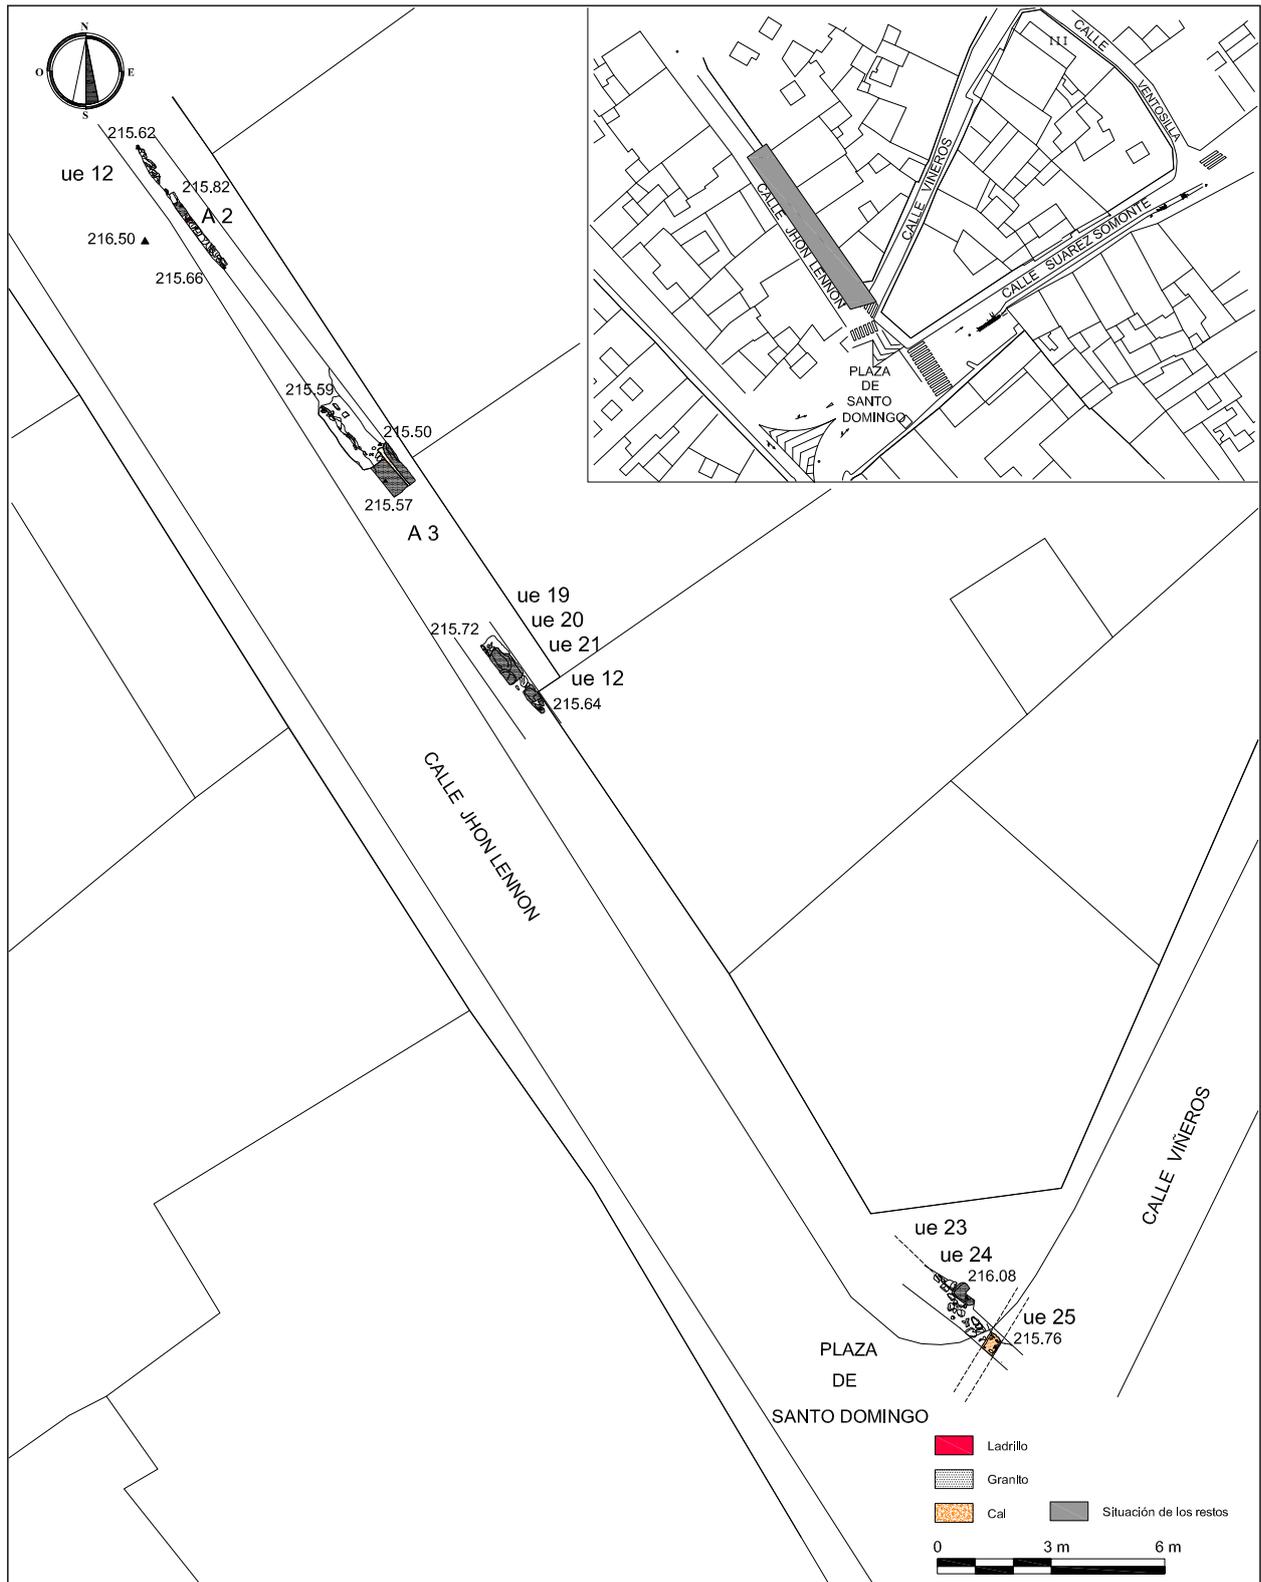
FIGURA 4

Plano de situación y contextualización (Calle John Lennon/ Viñeros).

Tras documentar la c/ Suárez Somonte y pasar por el centro socio-cultural de la Caja de Badajoz sobre las zanjas antiguas, emprendimos las obras en la c/ John Lennon desde el centro de transformación (situado a la altura del nº 21), a la arqueta situada en la fachada del centro de Caja de Badajoz. (fig. 4).

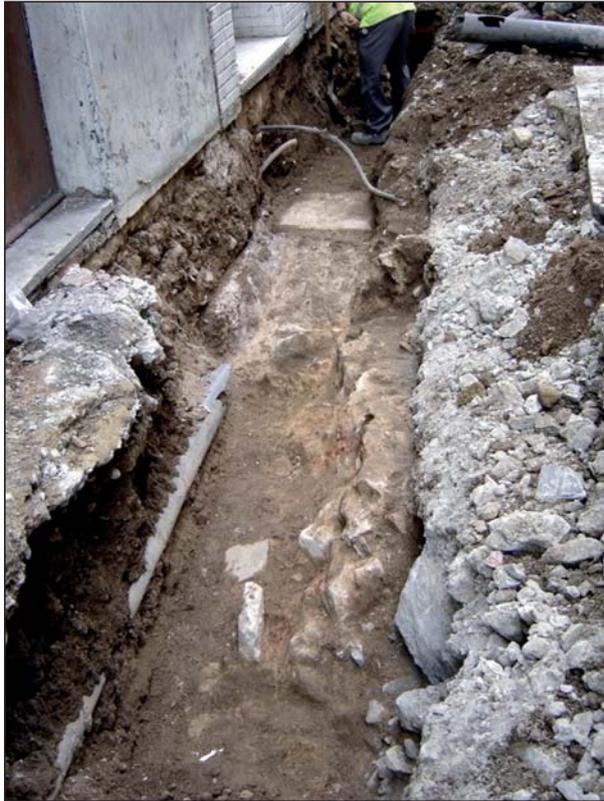
FIGURA 5

A3 cortada por el cableado de alta tensión y una arqueta de saneamiento.

Algo más adelante y también cubierto por ue 11, se hallaba la Actividad que corresponde a una estructura construida con dos grandes sillares de granito (ue 15 y 16) trabados entre sí con cal amarillenta y una especie de hormigón (ue 17) realizado con piedras, fragmentos de ladrillo y *opus signinum*, trabados con abundante cal.

La cal amarillenta que presentaba la estructura procedía, con toda posibilidad, de la arena con la que fue mezclada. No pudimos documentar los sillares de granito en su totalidad porque se adentraban bajo los perfiles de la zanja y además, estaban fragmentados por la vieja zanja del cableado eléctrico, aunque pudimos apreciar sus imponentes medidas: ue 15 tiene 1,30 m de longitud y 28 cm de altura, mientras que ue 16 es una pieza cuadrangular de 93 cm de longitud y 93 cm de anchura. Por su parte, la estructura de hormigón a la que se unen los sillares, conserva unas medidas de 2,03 m de longitud y 77 cm de anchura. (fig. 5).

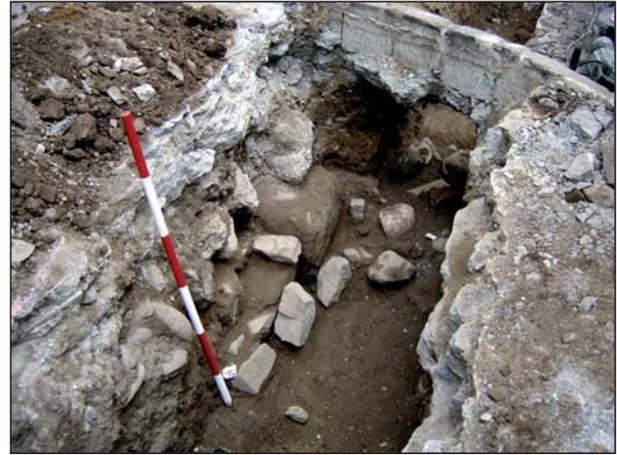
FIGURA 6

Estructura muraria ue 23 y derrumbe ue 24.

Por último pudimos localizar en la esquina entre las c/ John Lennon y Viñeros cubiertas directamente por el hormigón del acerado (ue 11), una estructura muraria (ue 23) realizada con un sillar de granito (58 x 36 x 35 cm) y piedras de pequeño/ gran tamaño, trabados con tierra. Su orientación es NO-SE y sus medidas documentadas (se adentraba bajo el perfil NE de la zanja) 1,27 m de longitud, 37 cm de anchura y 52 cm de altura. El sillar de granito se ubicaba en el extremo SE del muro, reforzando la esquina.

Junto a esta estructura hallamos parte de un derrumbe de piedras (ue 24) de pequeño tamaño, procedentes del mismo muro; se habían caído ocupando una superficie de 1,50 m de longitud y 61 cm de anchura (fig. 6).
