Seguimiento de obras en las zanjas realizadas en las c/ Pontezuelas y la Travesía de la Rambla para reemplazar el cableado de la electricidad

Nº Intervención: 2798.

Ubicación: C/ Pontezuelas y Travesía de la Rambla Sta. Eulalia.

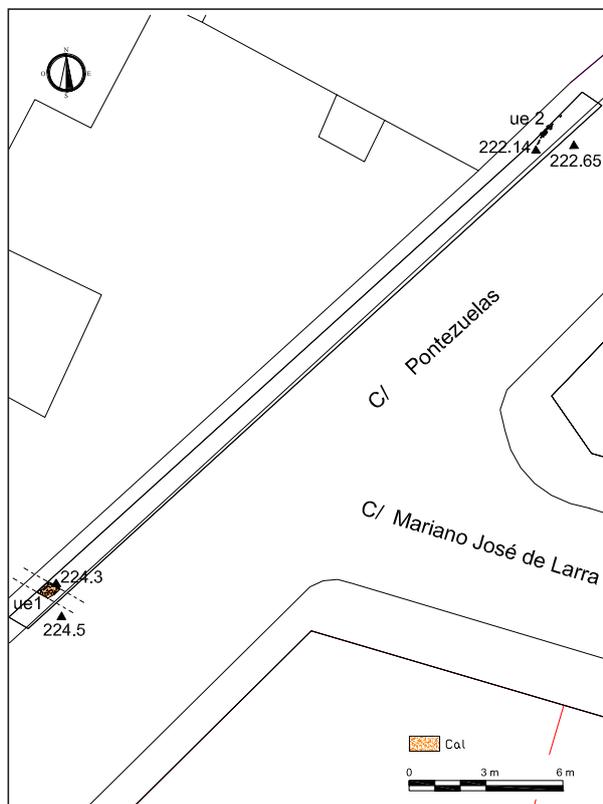
FIGURA 1

Plano de situación y contextualización.

La zanja se efectuó con medios mecánicos (mini-excavadora) bajo la supervisión de un peón especializado en arqueología, siendo sus dimensiones positivas documentadas de 30,5 m de longitud, 80 cm de anchura y de 90 cm a 1 m de profundidad (fig. 1).

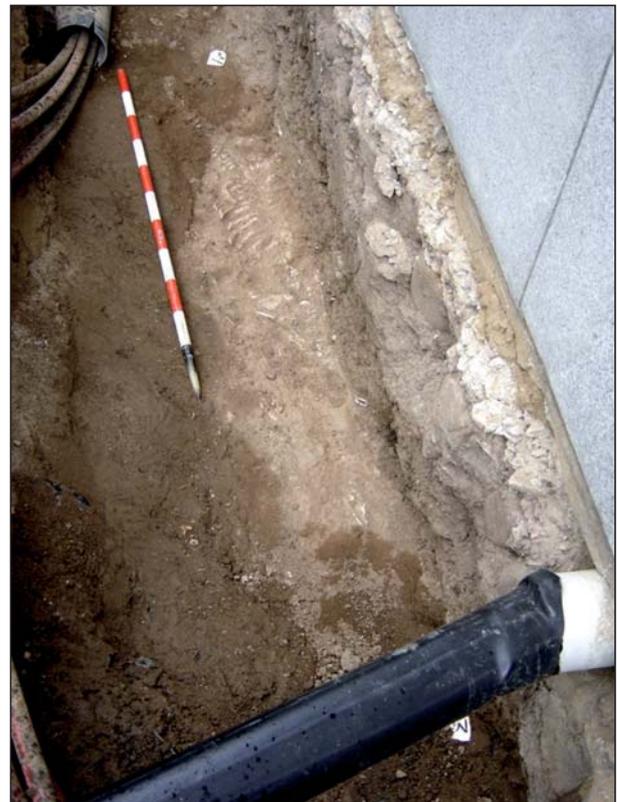
FIGURA 2

En la misma acera, aunque algo más hacia el E se documentó la inhumación incompleta (ue 2) de un individuo adulto colocado en posición de decúbito supino con las piernas completamente estiradas. Parte de su flanco izquierdo se localizaba bajo la cimentación de una de las casas, por lo que no pudo ser extraído en su totalidad, mientras algunos fragmentos de su costado derecho, se hallaban seccionados por la presión ejercida con el cazo de la máquina al realizar la zanja. El individuo estaba orientado con la cabeza hacia el SO y los pies al NE, y su longitud aproximada era de casi 2 m. Sólo pudimos recoger algunos fragmentos del cráneo (sin la mandíbula), parte de las vértebras, una clavícula, restos de la columna vertebral, fragmentos de la

Restos de la inhumación documentada.

pelvis y de las extremidades inferiores. Desconocemos el sexo de este individuo debido a su mal esta-

do de conservación y carecía de depósito ritual funerario (fig. 2).
