# Trabajo desarrollado por el Equipo de Seguimiento de Obras durante el año 2006

## **Seguimiento de Obras en la calle San Pedro de Alcántara nº 7**

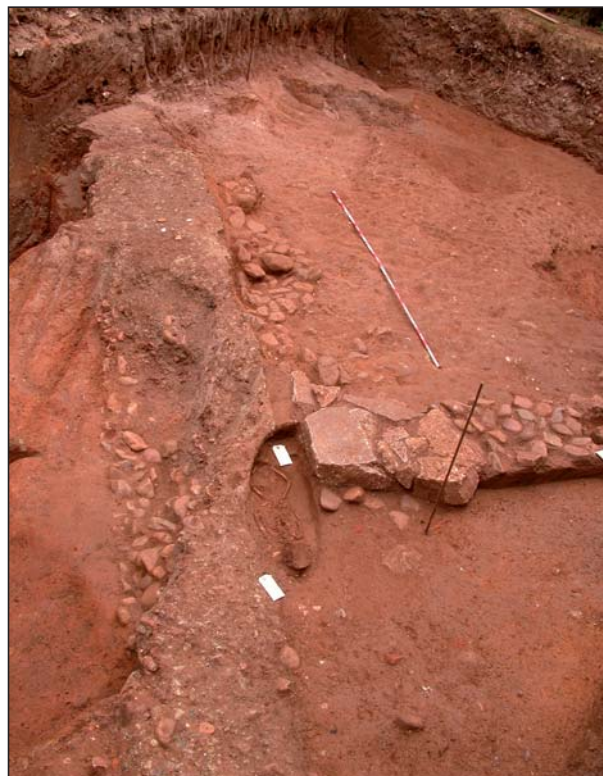
FIGURA 1

La intervención arqueológica comenzó con la limpieza de todo el solar retirando la tierra dejada por la máquina retroexcavadora dejando a la luz una superficie donde eran visibles la presencia de dos estructuras, (ue 4 y 6). Estas consistían en dos tumbas de inhumación que habían cortado a restos de una cimentación de cantos de río muy arrasada, que habían reutilizado este material constructivo como señalización de las estructuras funerarias (fig. 1).

Vista general intervención en c/ San Pedro de Alcántara.

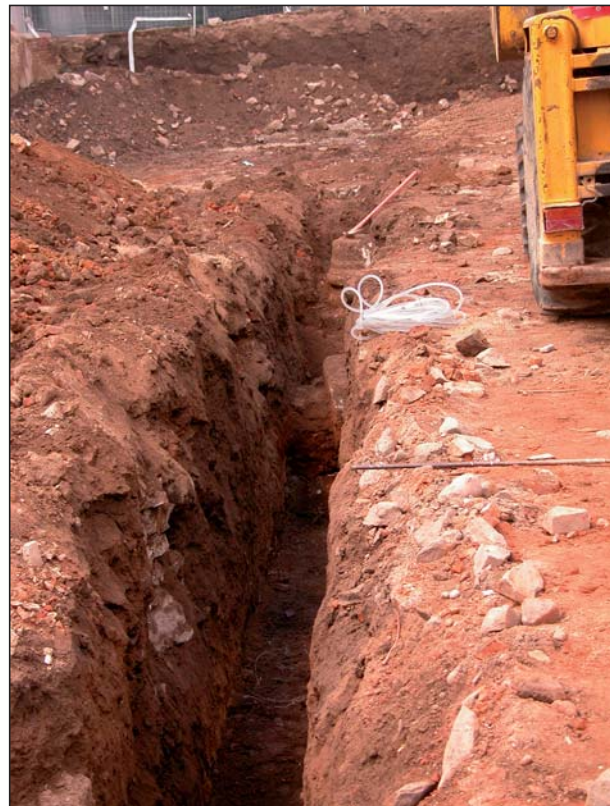
**FIGURA 2**

se localizaron una serie de estructuras de gran calado (fig. 2) que consistían en unas basas de granito de columna de grandes dimensiones dispuestas de forma equidistante, por lo que se procedió a parar la zanja y proceder a su documentación. Para ello se requirió la presencia de un equipo de arqueología específico que inició sus trabajos en el mes de abril con el número de intervención 2732.

*Vista general de estructuras exhumadas en la calle Pedro María Plano.*

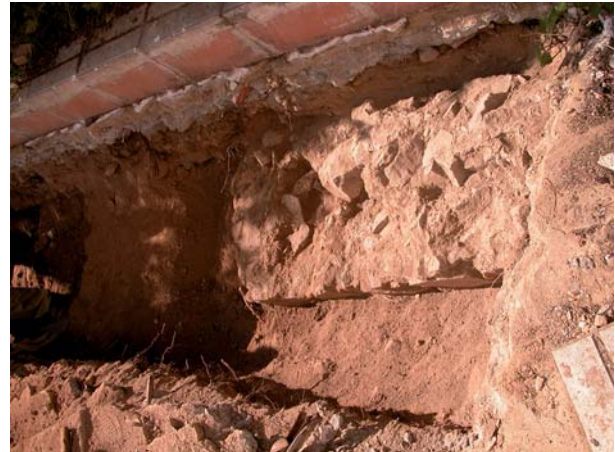
FIGURA 3

Los trabajos comenzaron con el rebaje de la rampa y al retirar un estrato contemporáneo de espesor variable se registró la presencia de un potente muro de época romana de 3 metros de anchura (fig. 3) y realizado con mortero de gran calidad (*opus caementicium*) y con un careado donde existe una alternancia de piedras de diorita de diferente tonalidad. La localización de esta estructura muraria, condicionó la realización de la rampa que tuvo que adaptarse a la estructura e impidió que se bajasen otros contextos estratigráficos.

*Muralla fundacional exhumada.*

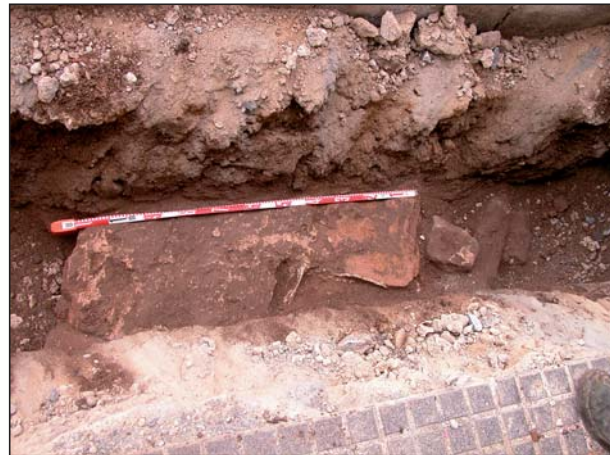
**FIGURA 4**

Una vez retirado el aglomerado y hormigón de la calle, se registra un estrato de tierra de textura arenosa (ue 2) que cubren a los restos de dos muros (ue 3 y 4) realizados con un *caementa* de muy buena factura y con diferente orientación (fig. 4). Estos muros estaban prácticamente arrasados hasta nivel de cimentación no quedando elementos relacionados con el nivel de ocupación.

*Estructura documentada en zanja del gas.*

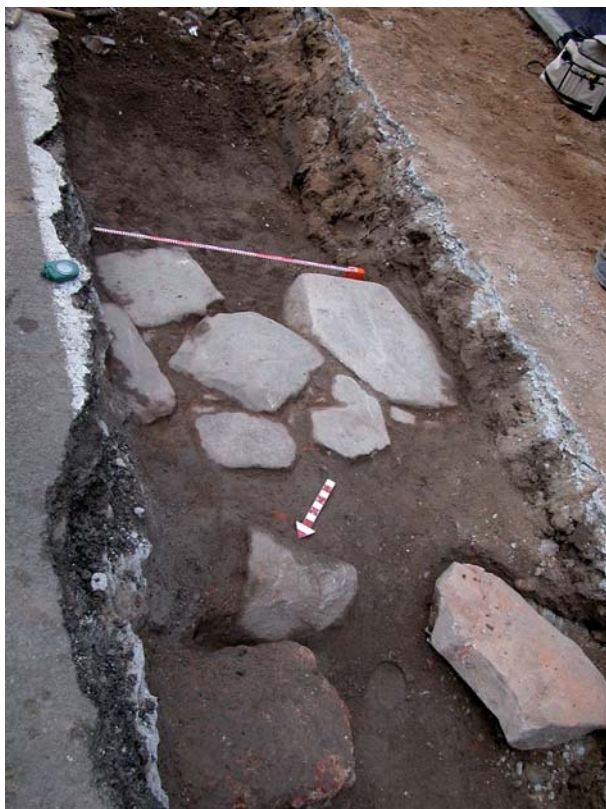
FIGURA 5

*Fragmento de vía en calle Oviedo.*

bajo la actual calle Pizarro. En la zona NO se registró una serie de dioritas de gran tamaño (fig. 5), mientras que la zona sureste estaba bastante deteriorada, aunque conservaba un preparado de tierra arcillosa de gran dureza que debió servir de lugar de tránsito.

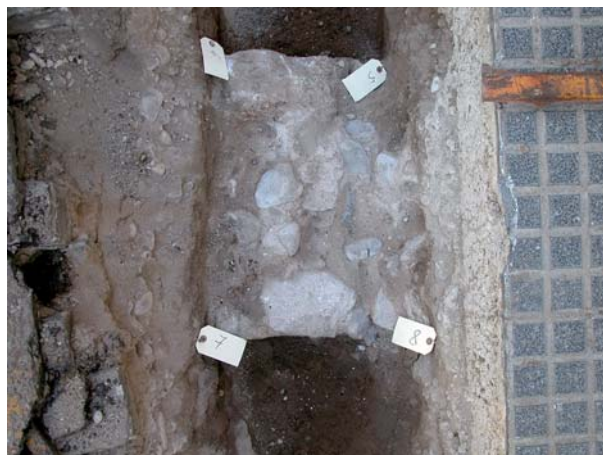
FIGURA 6

*Muro documentado en la calle Muza.*

En la zanja se registró la presencia de una serie de muros tangentes al trazado de la acometida que se iba realizando. Los muros documentados (fig. 6) se encontraban debajo de un estrato contemporáneo con tierra de textura arenosa y de color marrón oscuro. Poseen diferente fábrica y en su mayor parte están realizados con piedras de granito reutilizadas, alguno de ellos trabados con cal pobre mientras otros son de tierra y piedra.
