# Restos de la *pars* urbana de una villa situada al Sur de *Emerita Augusta*

*Intervención arqueológica realizada en el solar sito en la Ctra. de D. Álvaro, antigua fábrica de "El Águila"*

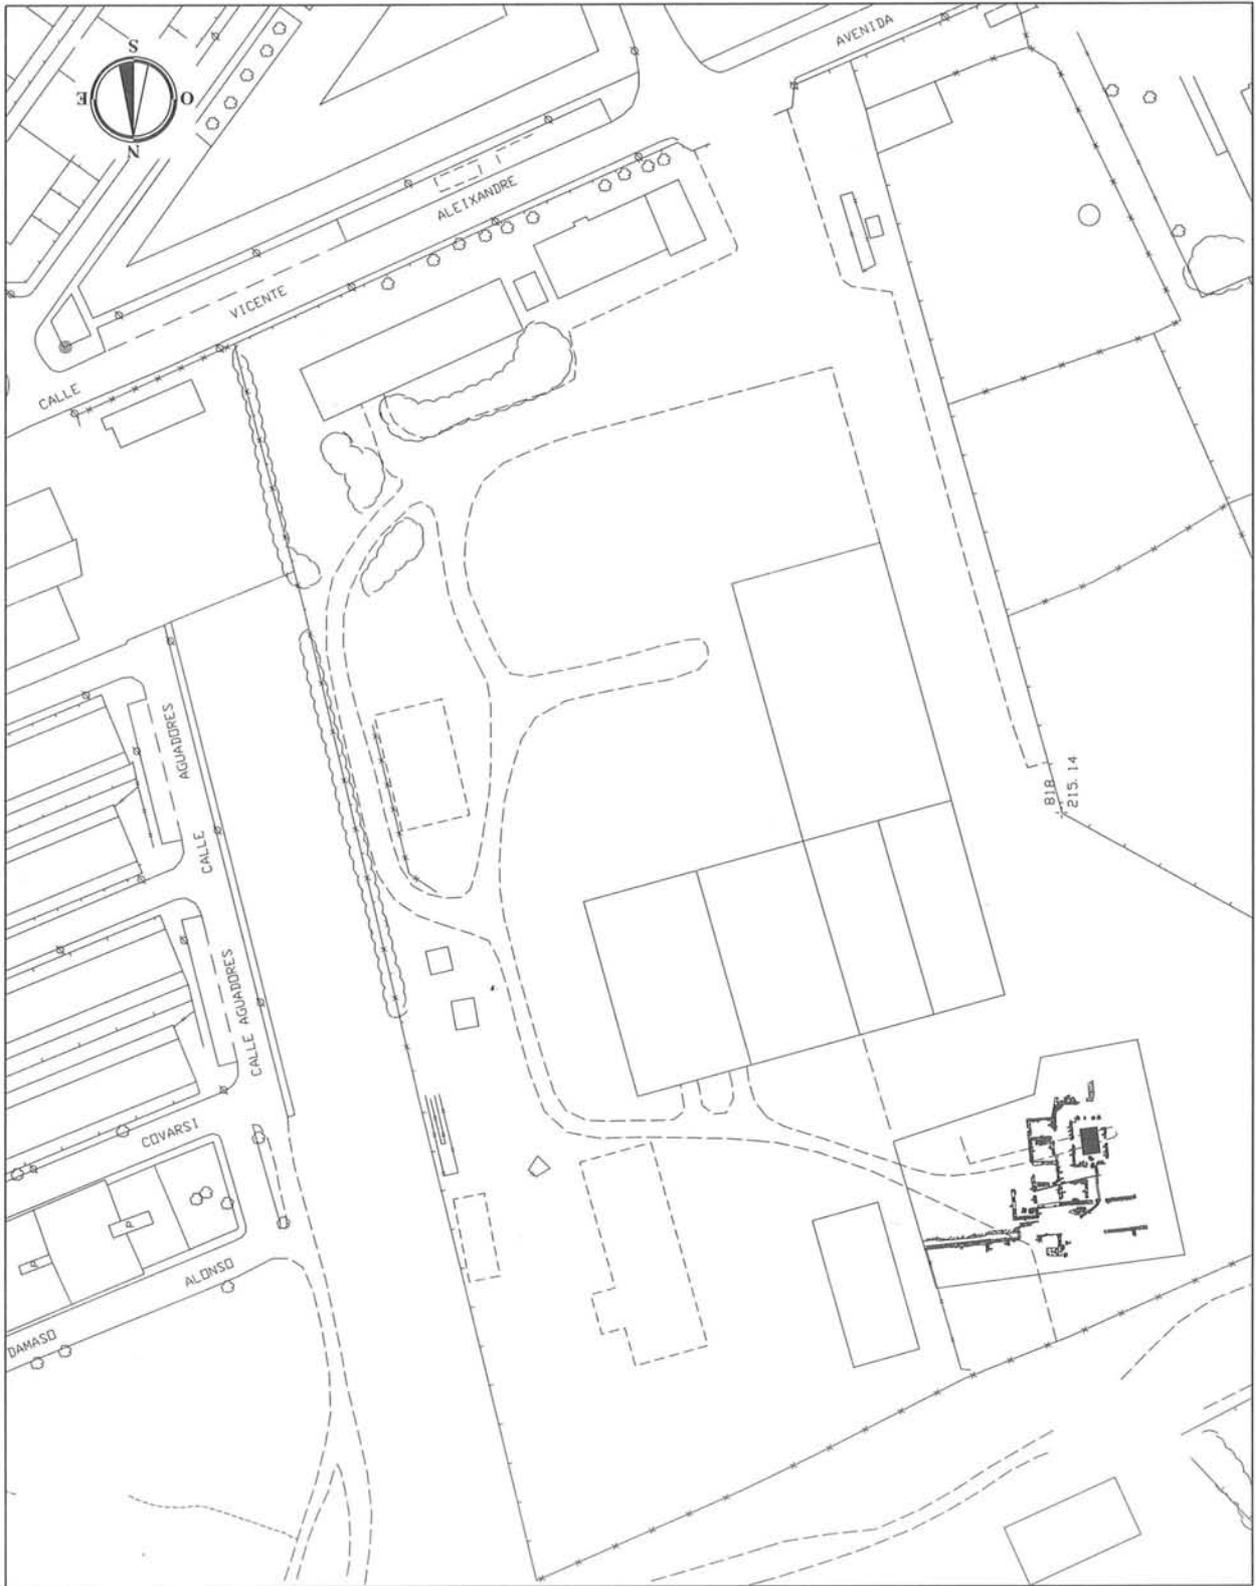
**LÁMINA 1**

Plano de situación de la intervención

El solar objeto de intervención, con nº de registro 8009, se halla situado al Sur de la ciudad, concretamente en el inicio de la antigua Ctra. de Don Álvaro (0306.08993-31 00S 09N 19N), hoy convertida en calle (denominada C/ Vicente Alexandre), con edificaciones de reciente creación, destinadas a vivienda y sector industrial. (Lám. 1).

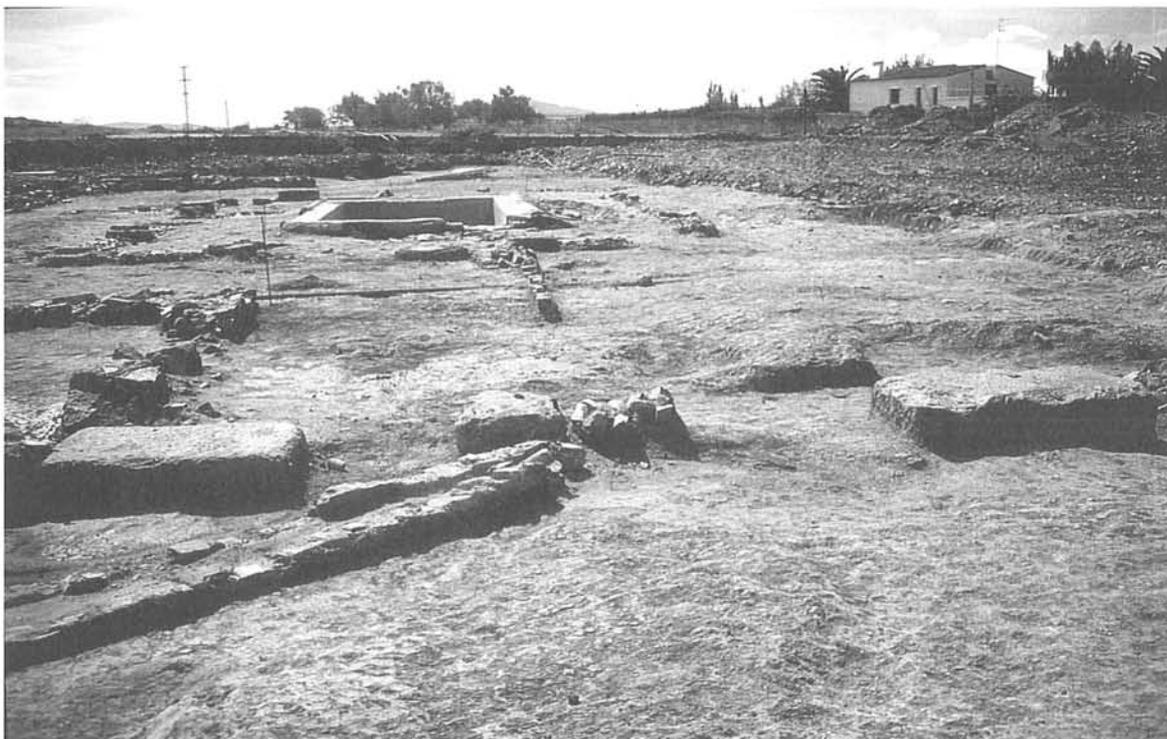
LÁMINA 2

Vista general de la zona excavada

La denominada Zona 1 se ha excavado en su totalidad, registrándose 90 unidades. Dicha zona se describe en el contenido de este artículo. (Lámina 2)
