# Trabajo desarrollado por el equipo de seguimiento de obras durante el año 2000

PEDRO DÁMASO SÁNCHEZ BARRERO

## FICHA TÉCNICA

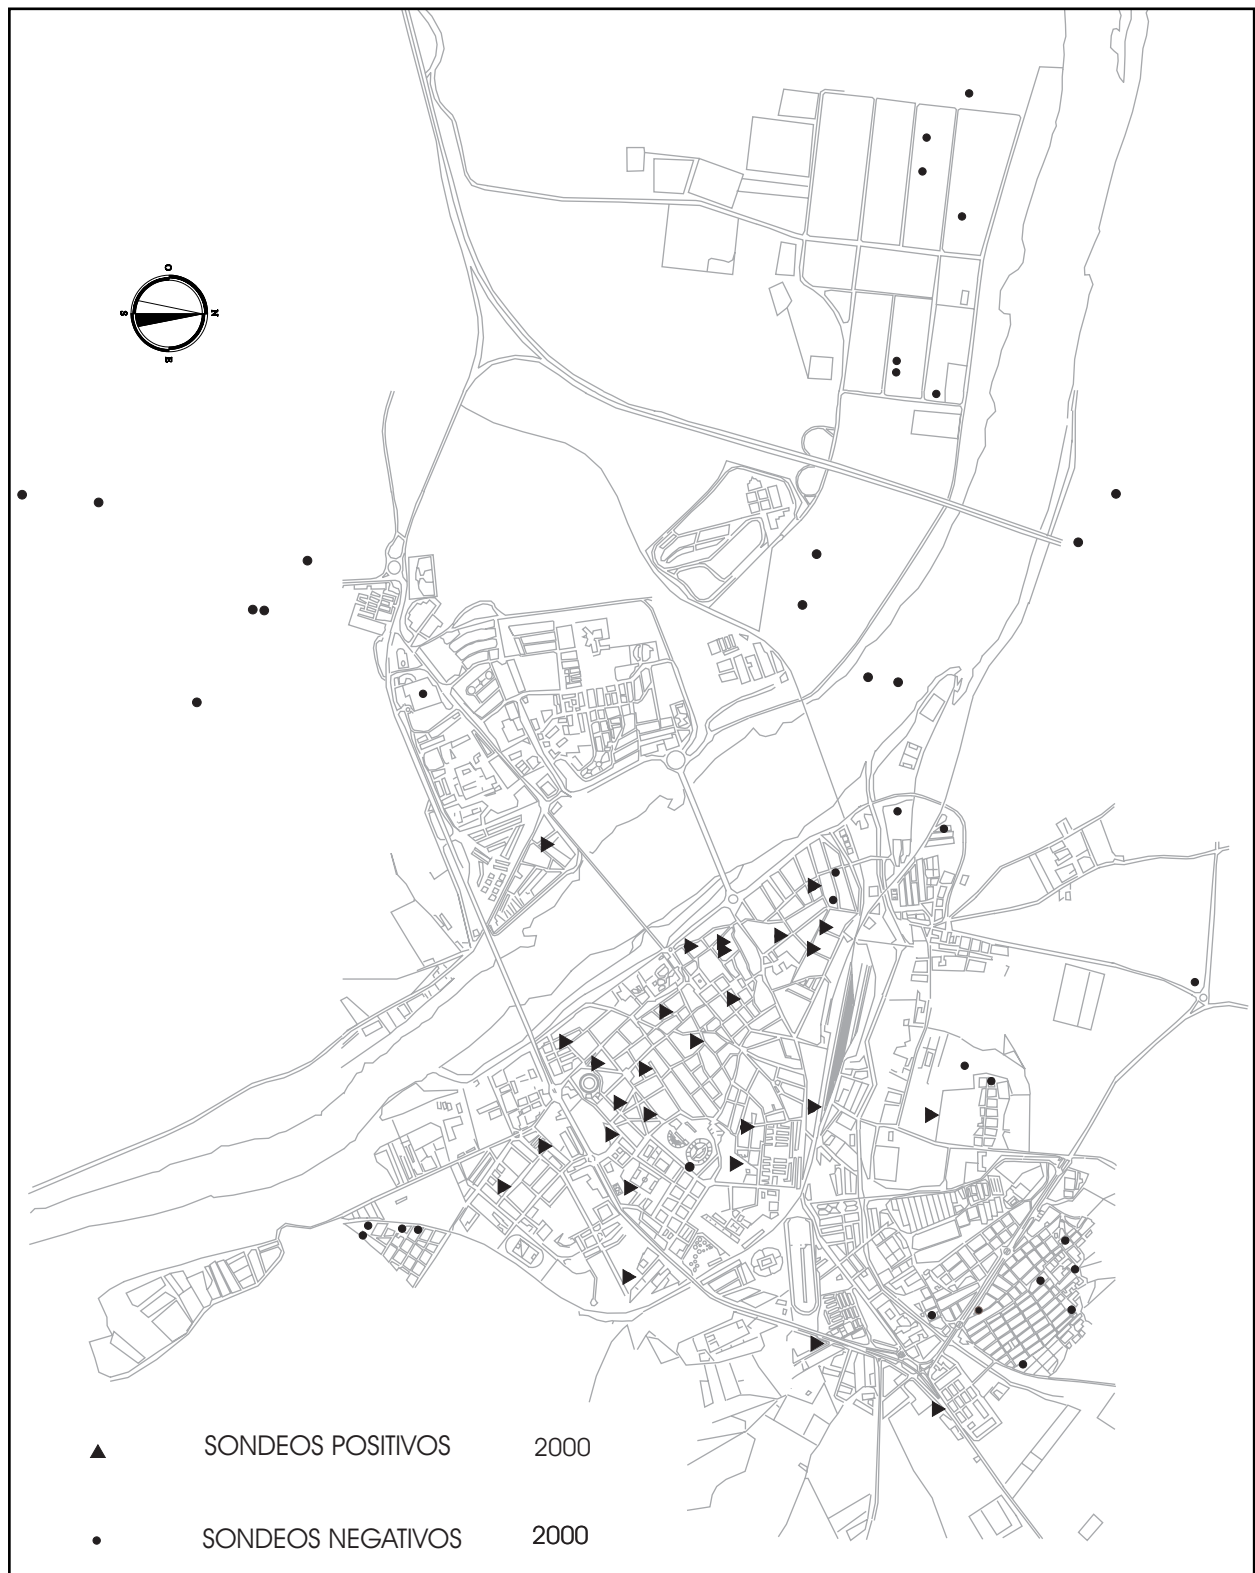
LÁMINA 2

Plano general de los sondeos realizados en el año 2000

En este año se han realizado un total de cincuenta y dos sondeos (lámina 2), de los cuales treinta y ocho fueron negativos (sin restos) y catorce con resultado positivo (aparición de estructuras arqueológicas).

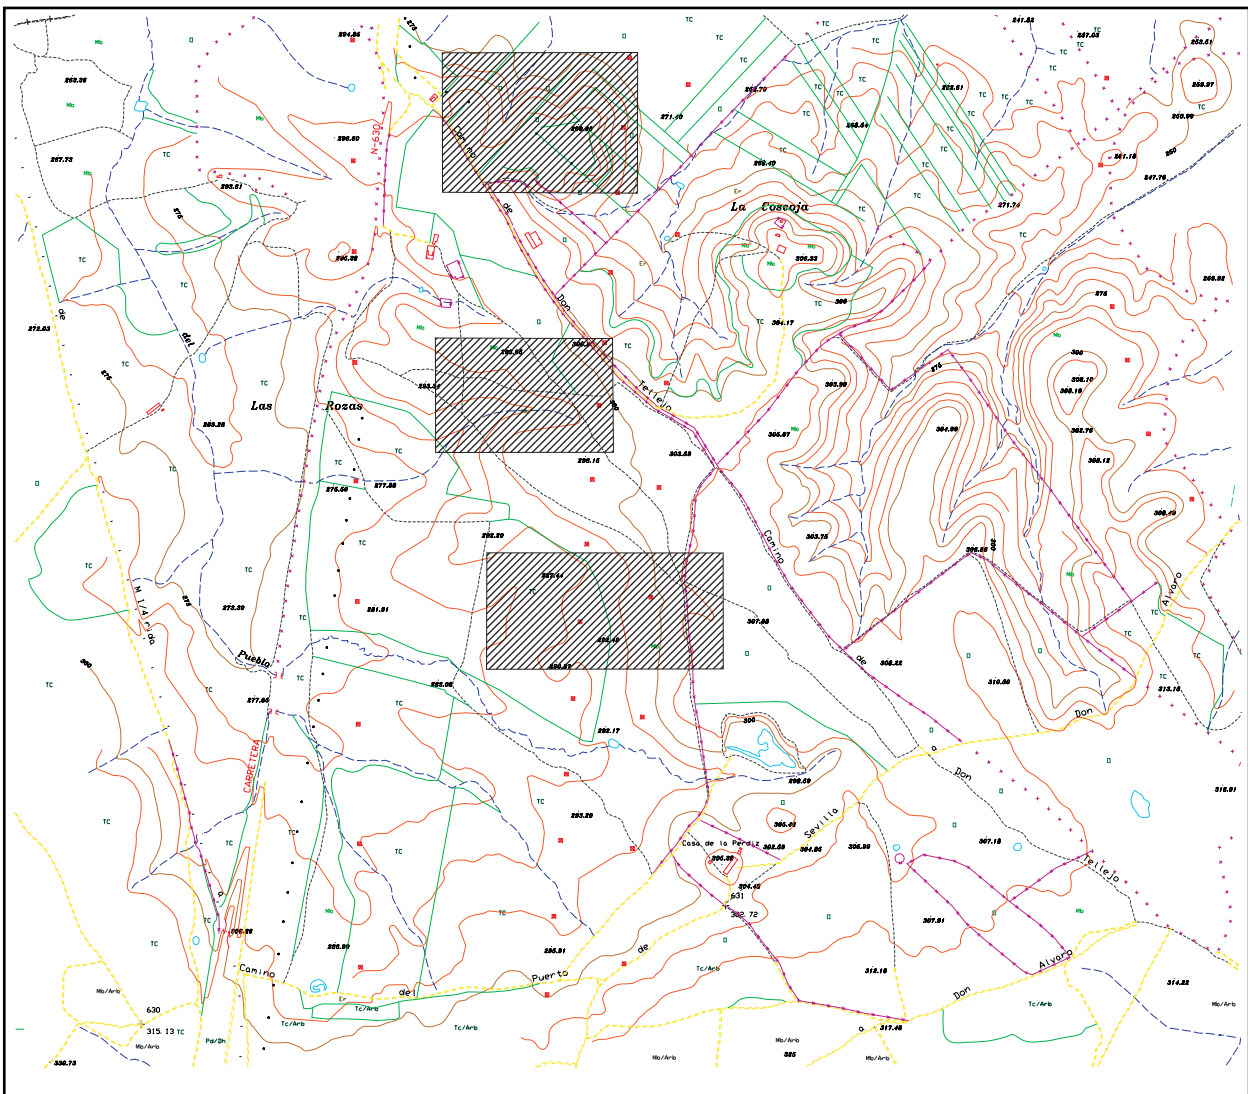
LÁMINA 3

Plano general de las prospecciones realizadas en el año 2000

El Equipo de Seguimiento de Obras ha realizado un total de tres prospecciones (lámina 3) en zonas situadas en el término municipal de Mérida; dos en la finca de "Las Rozas", lugar próximo al trazado de las vías romanas que conducían al sur peninsular con la proximidad de la Sierra conocida como "La Moneda" y una en la finca llamada "El Berrocal".

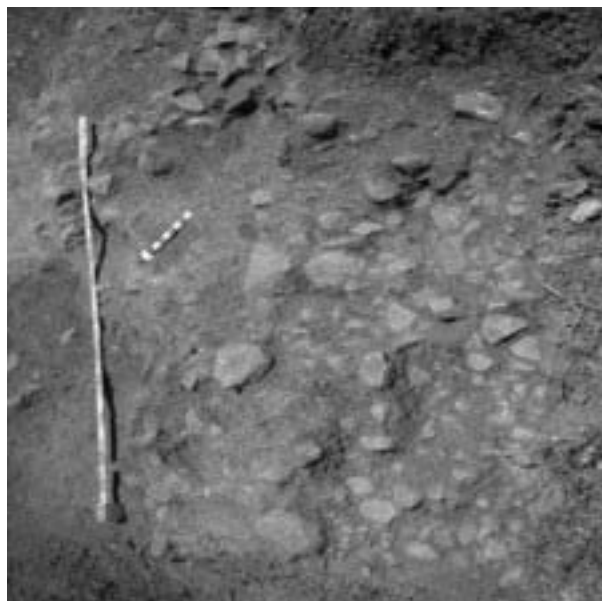
LÁMINA 4

sondeos arqueológicos posteriores, una serie de cimentaciones, bastante arrasadas (lámina 4), de pobre factura y con orientación norte-sur y este-oeste. Estas debieron pertenecer a un asentamiento rural de época romana, hipótesis que se confirmará con su correspondiente excavación.

*Sondeo con restos de una cimentación en la zona del Ecoparque*

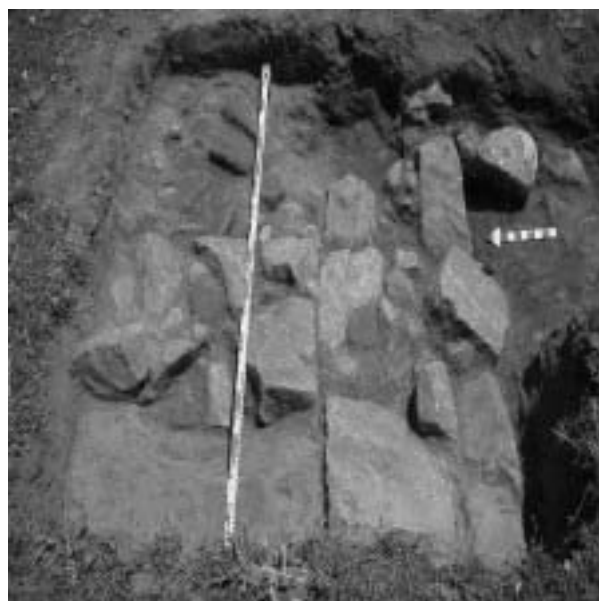
LÁMINA 5

*Sondeo con restos de cimentación en la zona de la Bodega*

De esta manera, en las proximidades del camino que conduce de Calamonte a Torremegía se localizó la presencia de abundante material cerámico y latericio, procediéndose a sondear la zona. El resultado de los sondeos fue positivo, exhumándose cimentaciones (lámina 5) asociadas a material cerámico como sigillatas y paredes finas, así como abundante cerámica común que también se podía recoger en superficie. Al igual que sucede en el caso anterior, los resultados definitivos quedan supeditados a la correspondiente excavación.

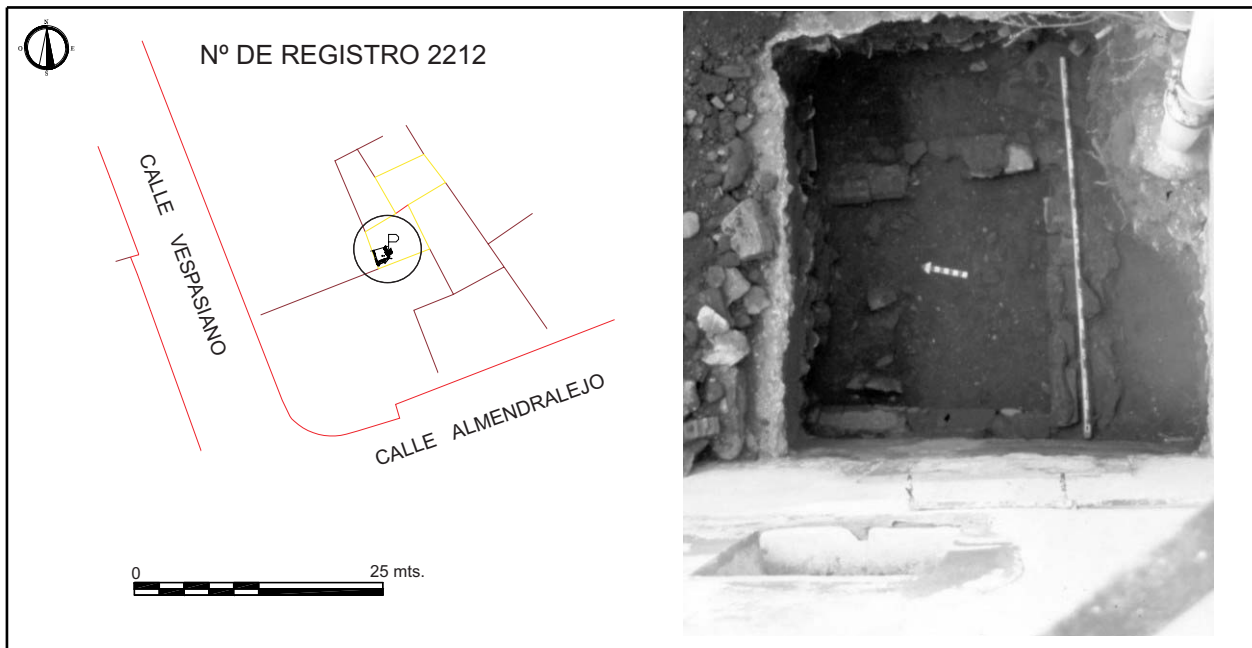
LÁMINA 6

La realización del seguimiento de las obras en dos viviendas situadas en la calle Vespasiano 2 (nº de registro 2212) y Romero Leal (nº de registro 2269), dio como resultado la exhumación de dos aljibes contemporáneos. Ambas obras estaban destinadas a acoger la caja de un ascensor. La situada en la calle Vespasiano fue realizada en un patio de luz que al retirar su solado de cemento y a escasa profundidad, pudo documentarse parte del arranque de una bóveda que cubría a una estructura rectangular impermeabilizada interiormente y asociada a material contemporáneo (lámina 6).

*Aljibe ballado en la intervención de la calle Vespasiano, 2*

Las estructuras exhumadas fueron protegidas con geotextiles y arena lavada de río, quedando de esta manera impermeabilizadas del hormigón armado que sobre ellas se colocó.

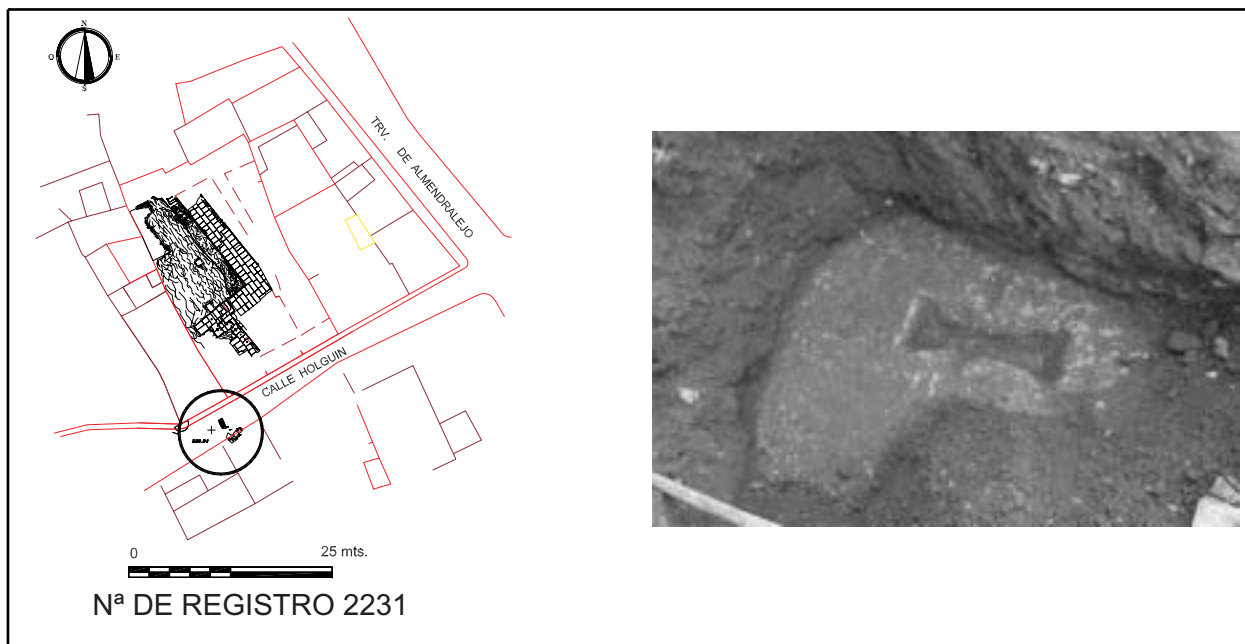
LÁMINA 12

Otra intervención, que supuso el control de la apertura de una zanja ubicada en la calle Holguín, a la altura del número 32 (n° de registro 2231), es la desarrollada durante el mes de abril. Cerca del lugar donde se realizó esta acometida se encuentra el *podium* de un templo, así como numerosas estructuras exhumadas en varias de las campañas desarrolladas en un solar de la calle Almendralejo, financiado por un proyecto I+D con el título "Estudio y catalogación del llamado Foro Provincial de Augusta Emerita" dirigido por Pedro Mateos. En el número 32 de esta calle se pretendía realizar una zanja para solucionar los problemas de evacuación de aguas residuales que poseía dicha casa. Al retirar el hormigón y adoquines de la vía,

y coincidiendo con la medianera entre la calle y la casa, se documentaron varios sillares perfectamente alineados, con unas improntas talladas en el granito en forma de cola de paloma (lámina 12). Estos iban unidos a una estructura de *opus caementicium* cuyas dimensiones no pudimos registrar en esta pequeña zanja. Al persistir los problemas de las aguas residuales se optó por abrir, en el centro de la calle, la tubería antigua, registrándose la presencia de una zanja que había cortado, en parte, a una estructura de *opus caementicium* de muy buena factura y que coincidía en fábrica con la del *podium* situado en un solar al otro lado de la calle. Se levantaron unos 15 m de tubería que transcurría por la fábrica de hormigón, que a su vez le servía de apoyo.

*Plano de situación y foto de detalle de los restos excavados en la calle Holguín, 32*

Todas estas estructuras fueron protegidas con arena lavada de río, utilizándose también geotextiles para evitar filtraciones del hormigón empleado en la obra.
