Restos de una casa islámica (s. X-XI) en la evolución de la zona oeste de Emerita Augusta.

Intervención arqueológica en el solar de la C/ Arquitas, esquina C/ Moreería

SANTIAGO FEIJOO MARTÍNEZ

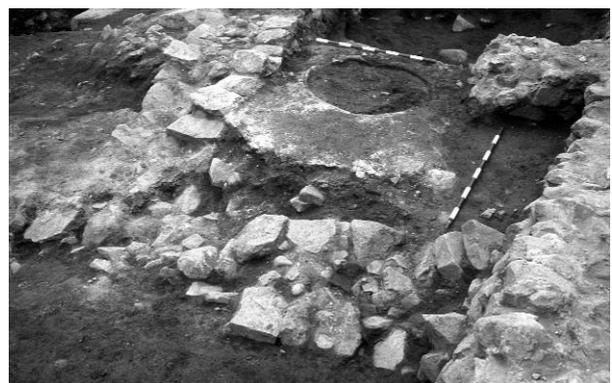
LÁMINA 2

Tinajas utilizadas para apagar cal.

de difícil interpretación dentro de una vivienda común. En primer lugar, en la esquina entre los muros 31 y 34 se localiza una tinaja rota (u.e. 30) a la mitad y reutilizada como pileta para apagar cal (lámina 2), parece que reiterativamente dados los restos que se han conservado (mas de 10 cm de cal fuera de ella y 30 cm dentro en varias capas). En segundo lugar, en la habitación central hay una gran fosa (u.e. 75) de forma cuadrangular (con aproximadamente 5 m de largo y una profundidad de 1,50 m), dejándose un escalón de un metro hasta los muros relacionado con el espacio para situar los conos de una bodega. Esta fosa fue colmatada hasta media altura mediante escombros (A16) aún durante el uso del edificio, creándose una vaguada sobre la que aparece ya el nivel de destrucción y arrasamiento del conjunto (u.e. 68), consistente en un nivel de incendio -donde el suelo aparece prácticamente cocido y con manchas de ceniza- y en una capa de 10-15 cm de teja, y que se presenta generalizado en todo el solar.

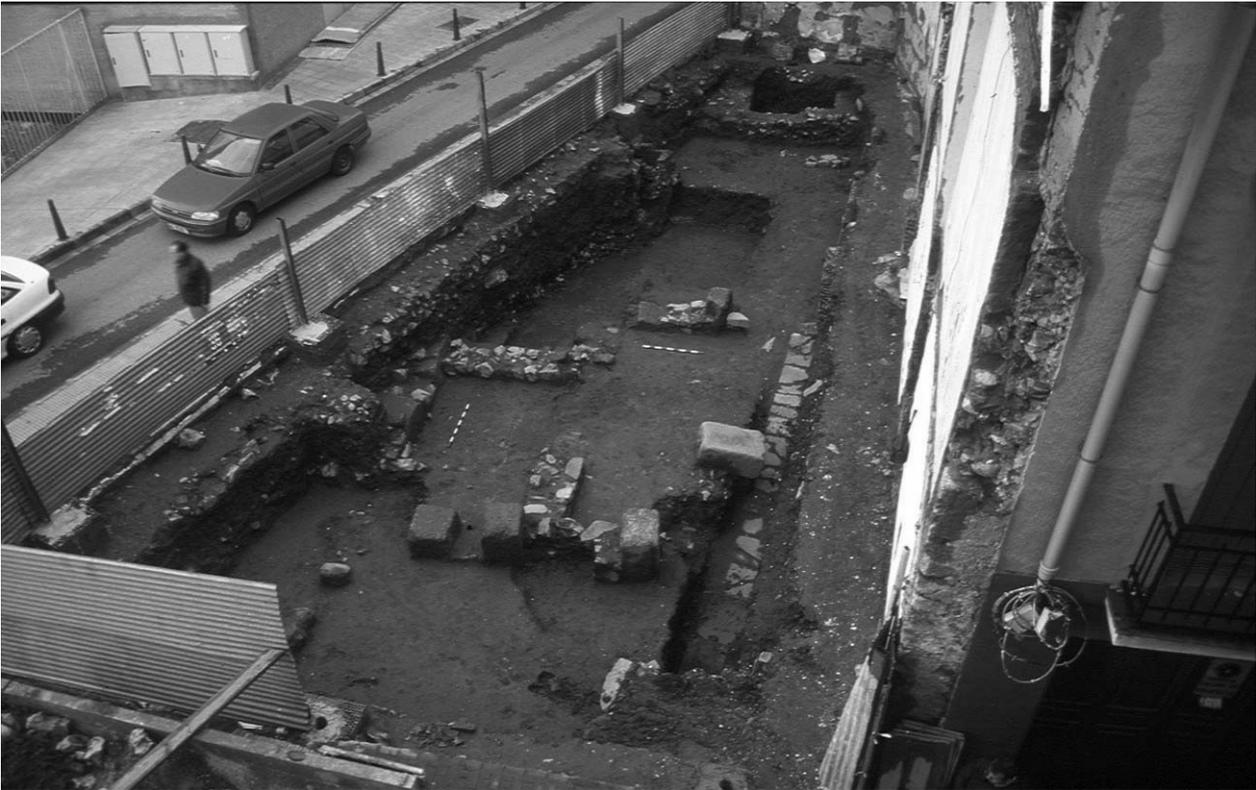
LÁMINA 3

Muros de una casa islámica.

ciendo entre tanto un gran nivel (A19) de casi 40 cm de tierra oscura, sin prácticamente cerámica, que parece relacionado con un aprovechamiento agrícola o ganadero del solar. Nivel que se extiende por toda la cata y donde se aprecia una gran homogeneidad en su composición, relacionada seguramente con una deposición natural -y por tanto, no intencionada- y sobre el que se practican varios silos (u.e. 100-101 y 109-110) y, además, sobre el que se cimentará una casa (A3) (lámina 3).

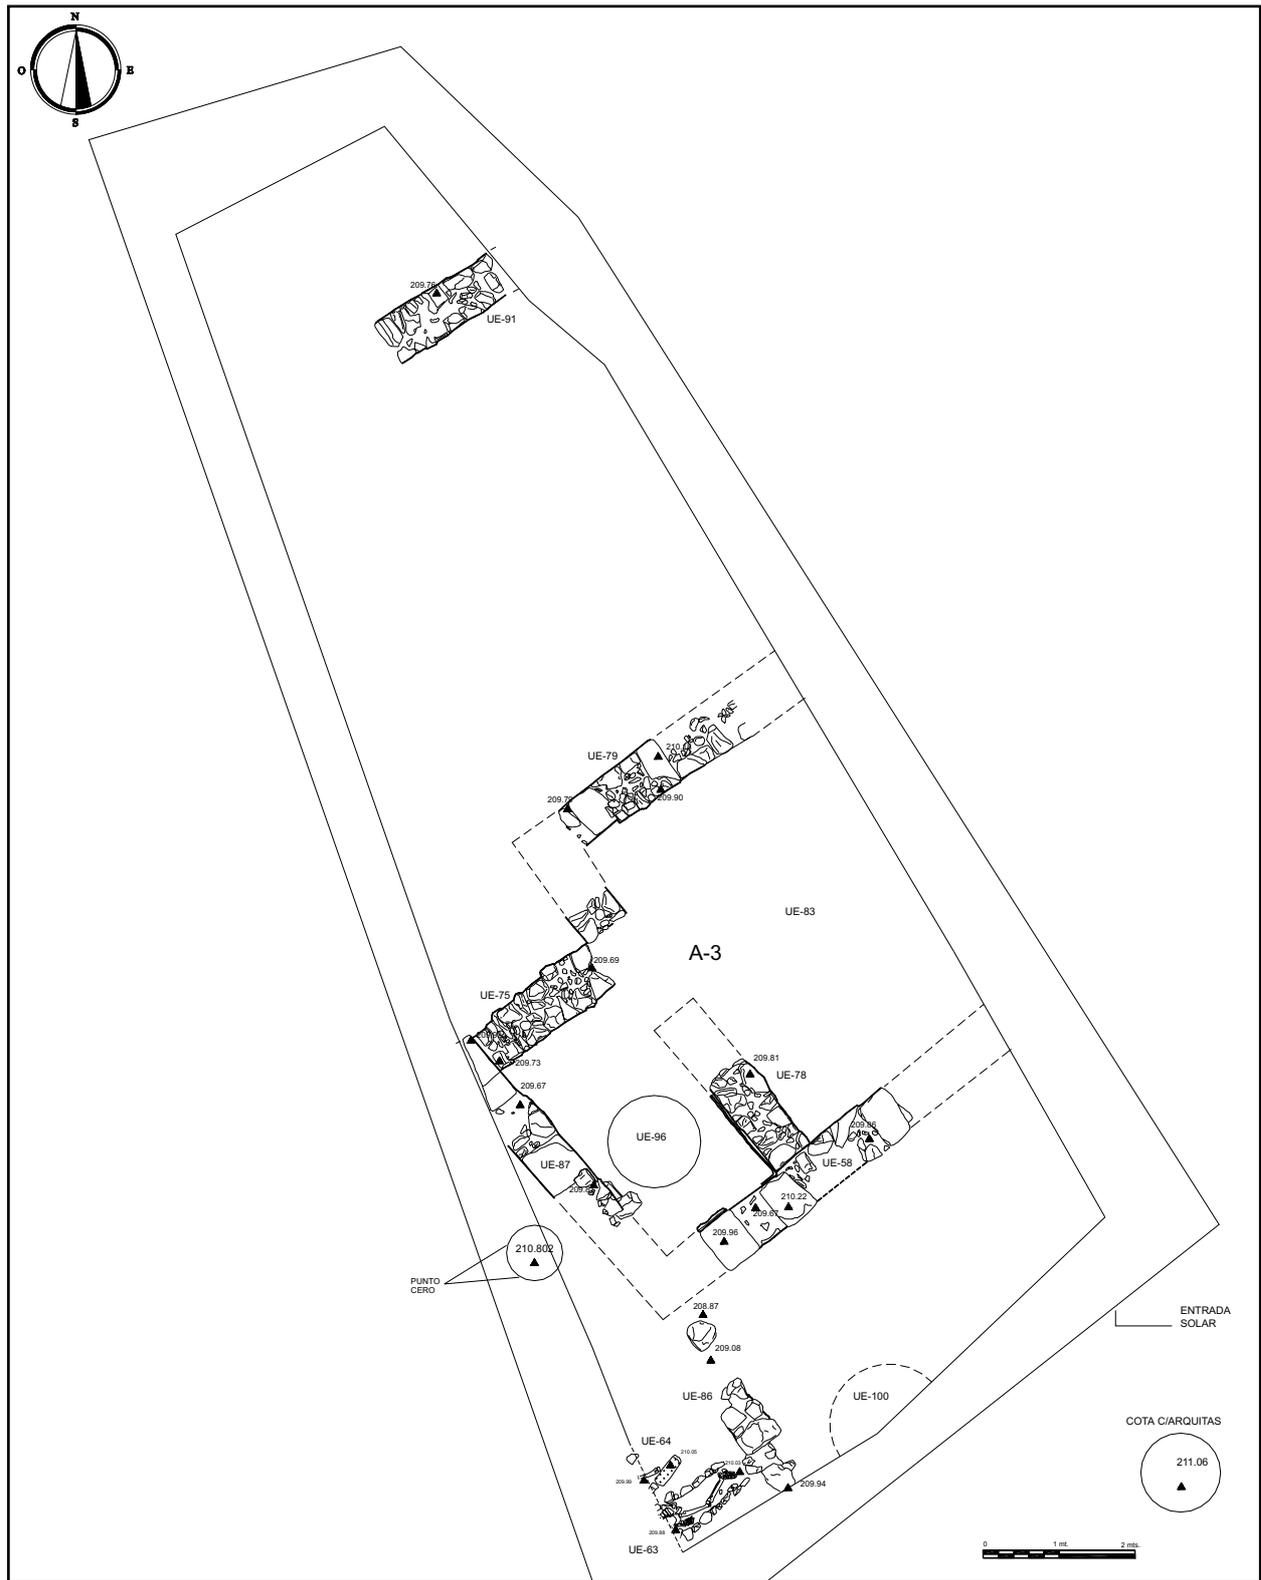
LÁMINA 4
Planta de la casa islámica (S. XI).

Han salido dos habitaciones en el área excavada, pues la estructura continua hacia el Este, siendo la oriental la de mayor tamaño, mientras que en la occidental se han conservado restos de enlucido en la esquina entre los muros 58 y 78; y un silo (u.e. 96-98) ocupando el centro de la misma, claramente relacionado con el suelo de tierra de la casa. Los muros tienen un aparejo posiblemente del tipo africano, con sillares dispuestos vertical y horizontalmente a intervalos, que son completados por paramentos de mampostería concertada (lámina 4).

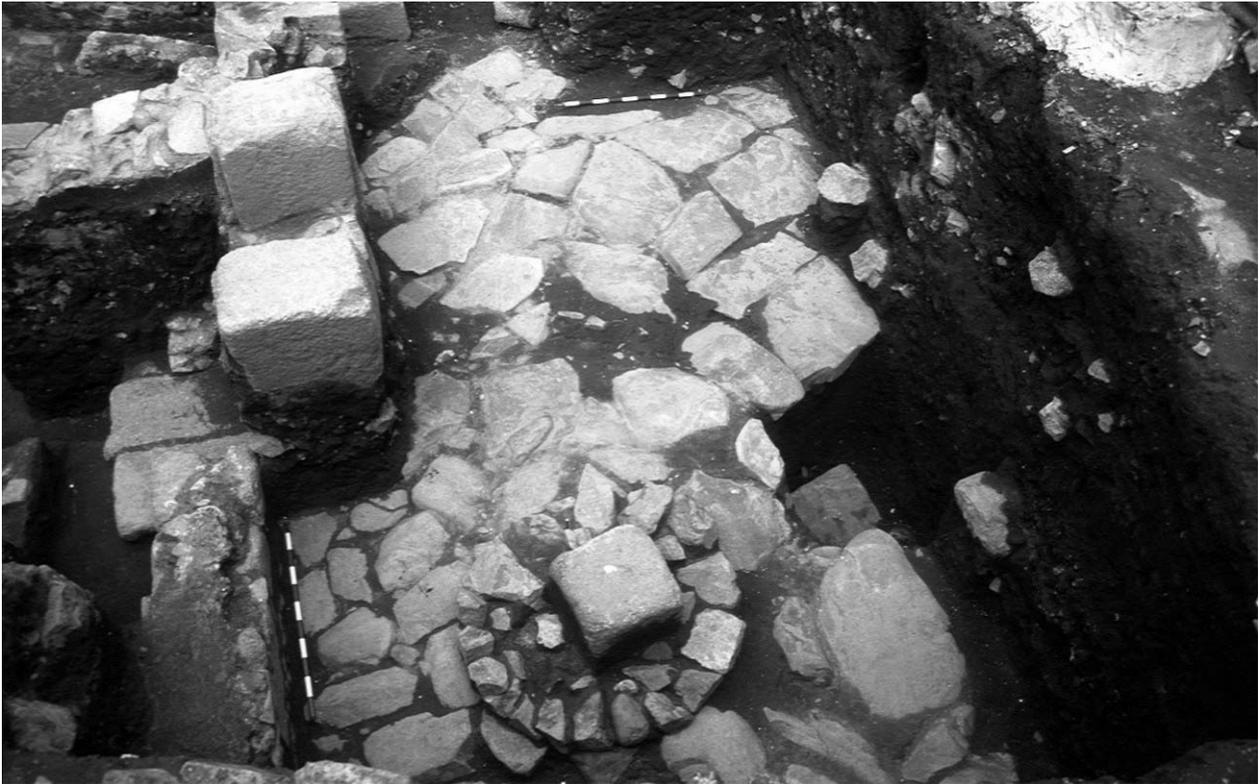
LÁMINA 5

Calzada de Kardo minor con estructuras tardoantiguas amortizándolas

Del Alto Imperio el elemento aparecido de mayor relevancia es la calzada (u.e. 113) correspondiente a un *decumanus minor* (lámina 5) paralelo al principal (actual calle del Puente), situado inmediatamente al Norte de éste, y del cual tenemos la mitad septentrional. El pavimento se conserva en bastante buen estado, aunque presenta varios socavones y baches, correspondientes a su momento de uso, y que fueron reparados mediante una capa de tierra apisonada aplicada localmente y sin recubrir completamente las dioritas. Éstas presentan las dos tonalidades típicas en Mérida: azules y rosáceas, aunque con un claro predominio de las primeras, lo que puede indicar una cronología de fábrica relativamente tardía (s. I-II d. C.) (lámina 6).

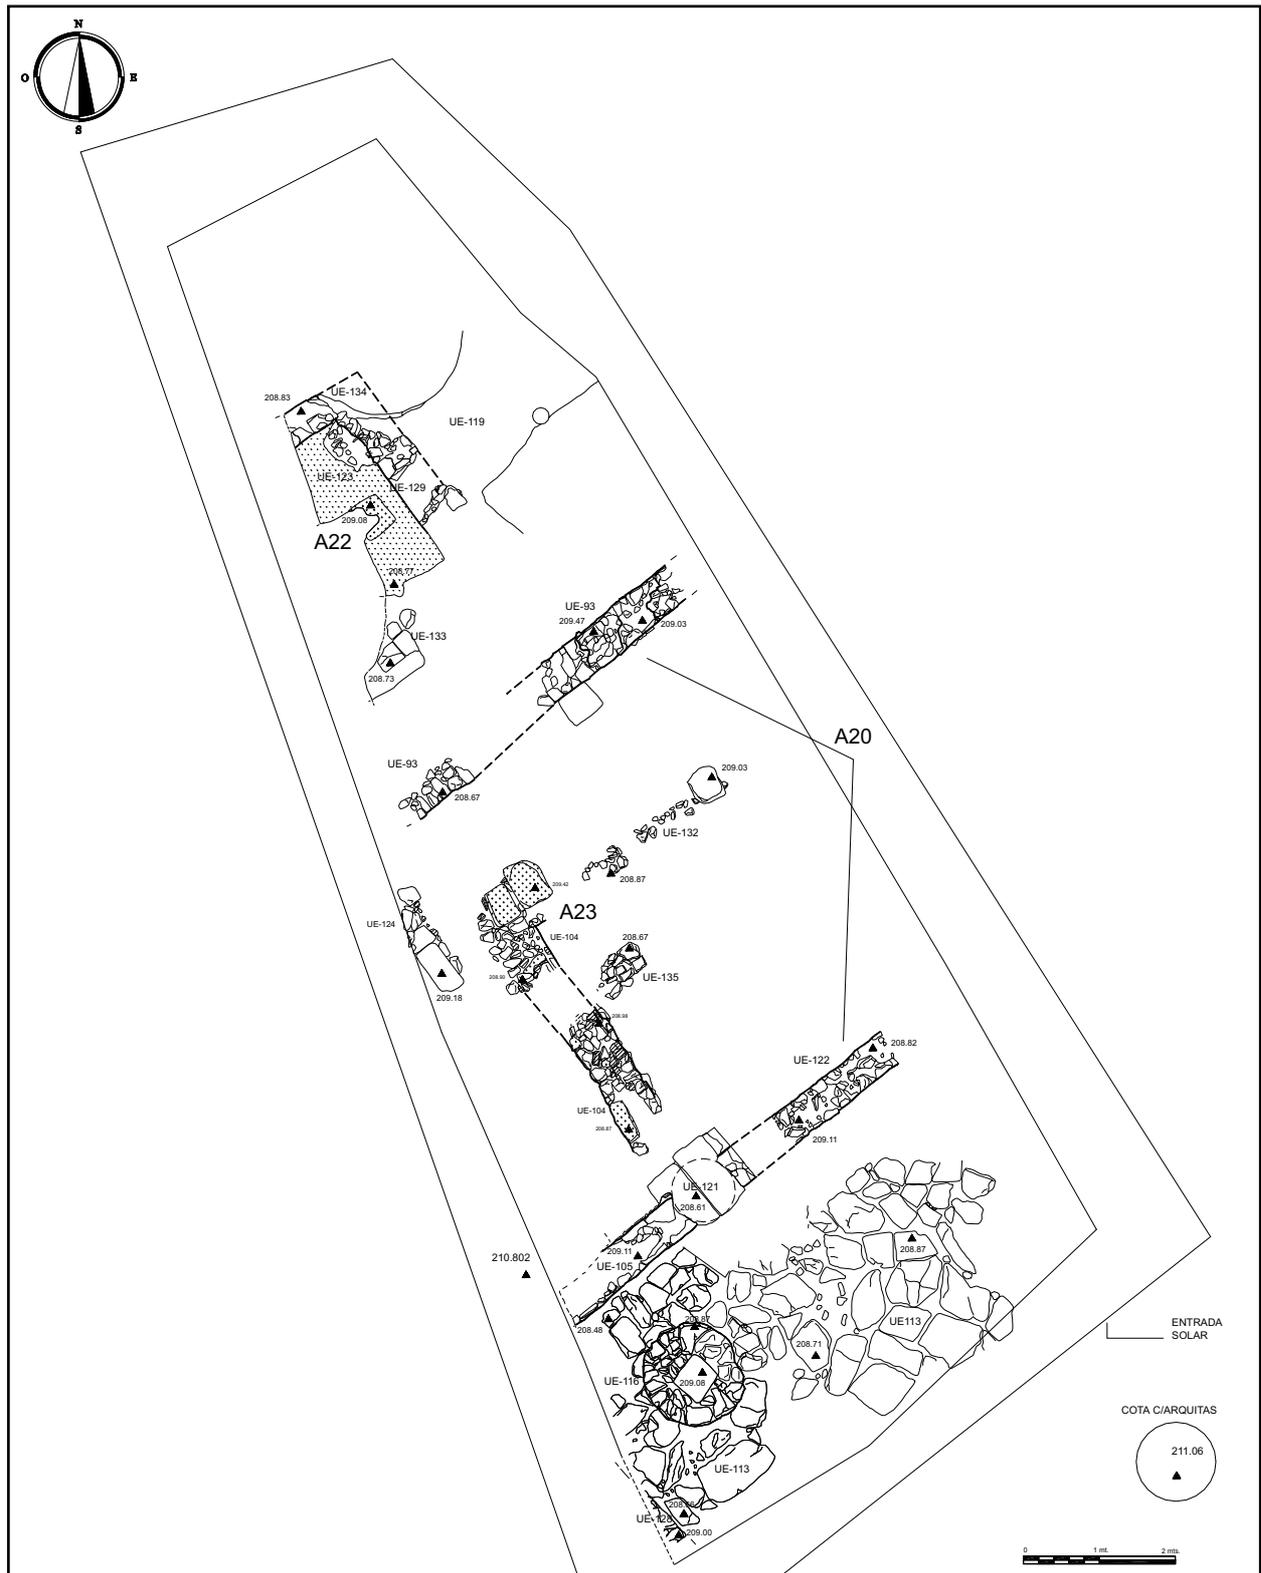
LÁMINA 6

Restos muy fragmentarios de la ocupación romana y tardoantigua.
