# Nuevos datos sobre el entorno del Arco de Trajano

Intervención arqueológica en un solar de la C/ Félix Valverde Lillo nº 9

## FICHA TÉCNICA

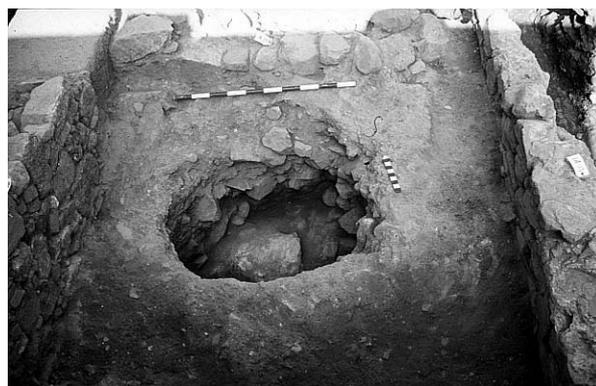
LÁMINA 2  
Detalle Silo (ue 98).

Dentro de la fase Medieval, los restos más significativos, giran en torno a la existencia en el solar, de una serie de subestructuras relacionadas con silos para el almacenaje de víveres y grano. Así la estructura circular (ue 90), que se documenta bajo el relleno (ue 70), presenta unas dimensiones de 1,07 m de diámetro. Sólo se conserva la mitad del mismo, ya que se pierde por debajo del perfil S del corte. Por otra parte, el silo (ue 98) que se documenta bajo la unidad 92, conserva un diámetro de unos 90 cm, encontrándose relleno por la unidad 99. Por último, y junto al muro romano (ue 118) al que corta en parte, se documenta el último silo de la excavación (ue 113). De forma también circular, se encuentra cortando todo los contextos anterior-

res. De 1,40 m de diámetro, se encuentra relleno por la unidad 114.

Durante la etapa Islámica los únicos restos documentados en el solar, se circunscriben a los momentos de esplendor del Califato, es decir, entre los s. X-XI. Contamos con un momento de ocupación con cultura material bien definida, como es la presencia de cerámicas vidriadas. Utilizan para el almacenamiento de víveres silos subterráneos, que se convierten en basureros una vez son abandonados (Alba, 1997). Contamos en el solar con al menos tres de estas estructuras, identificadas con las unidades 70, 98 y 113. Desconocemos por el contrario los niveles

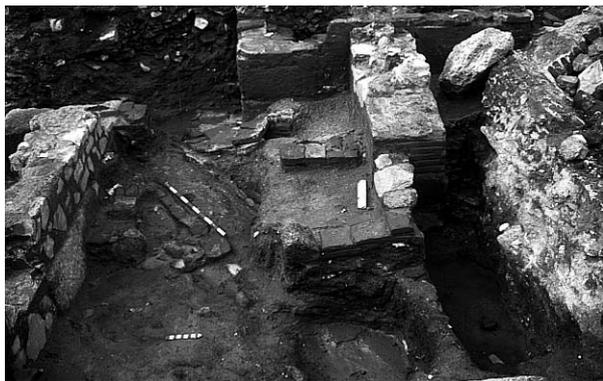
LÁMINA 3

Además en la zona central de la excavación y flanqueado por los muros de fase romana (ue 79, 85, 103, 104 y 118), se documenta la presencia de una serie de hiladas de ladrillos trabados con tierra (ue 139, 140, 141, 142 y 176), así como abundantes restos de carbones y cenizas, que nos ponen en relación con los restos de un posible *hypocaustum* de unas termas. Nos

Detalle hipocaustum (ue 139,140, 141, 142 y 176).

encontramos por tanto, con un uso termal de este espacio, probablemente la zona destinada a los baños de agua caliente. El acceso a este espacio tendría lugar por el W.

Pero como dato más significativo, hay que señalar la presencia de una estructura a base de hiladas de ladrillos trabados con barro (ue 139, 140, 141, 142 y 176), que nos ponen en relación con los restos de un posible *hypocaustum* de unas termas. Nos encontramos por tanto con un espacio central, destinado a los baños de agua caliente (*caldarium*) y que supone la reutilización de este espacio como zona de baños, desde época romana hasta época Tardo-Antigua.

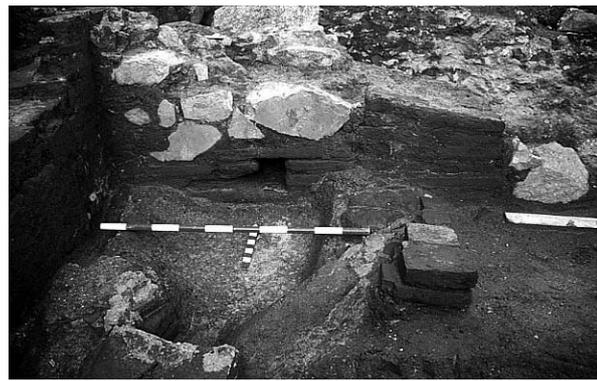
LÁMINA 4

Detalle desagües baños o "alveus" (ue 55 y 104).

Uno de los datos más curiosos, es la presencia de canalizaciones, que fabricadas en los propios muros, sirven de desagüe de las distintas piscinitas. Así se documenta por ejemplo en los muros (ue 55 y 104). Estas aguas van a parar al canal con fábrica a base de ladrillos trabados con cal y cubierta del mismo material (ue 191), que se pierde por debajo del perfil W del corte.

*alveus*, con fábrica a base de *opus signinum*, nos sugiere que nos podríamos encontrar en la zona destinada a los baños templados (*tepidarium*) o fríos (*frigidarium*).

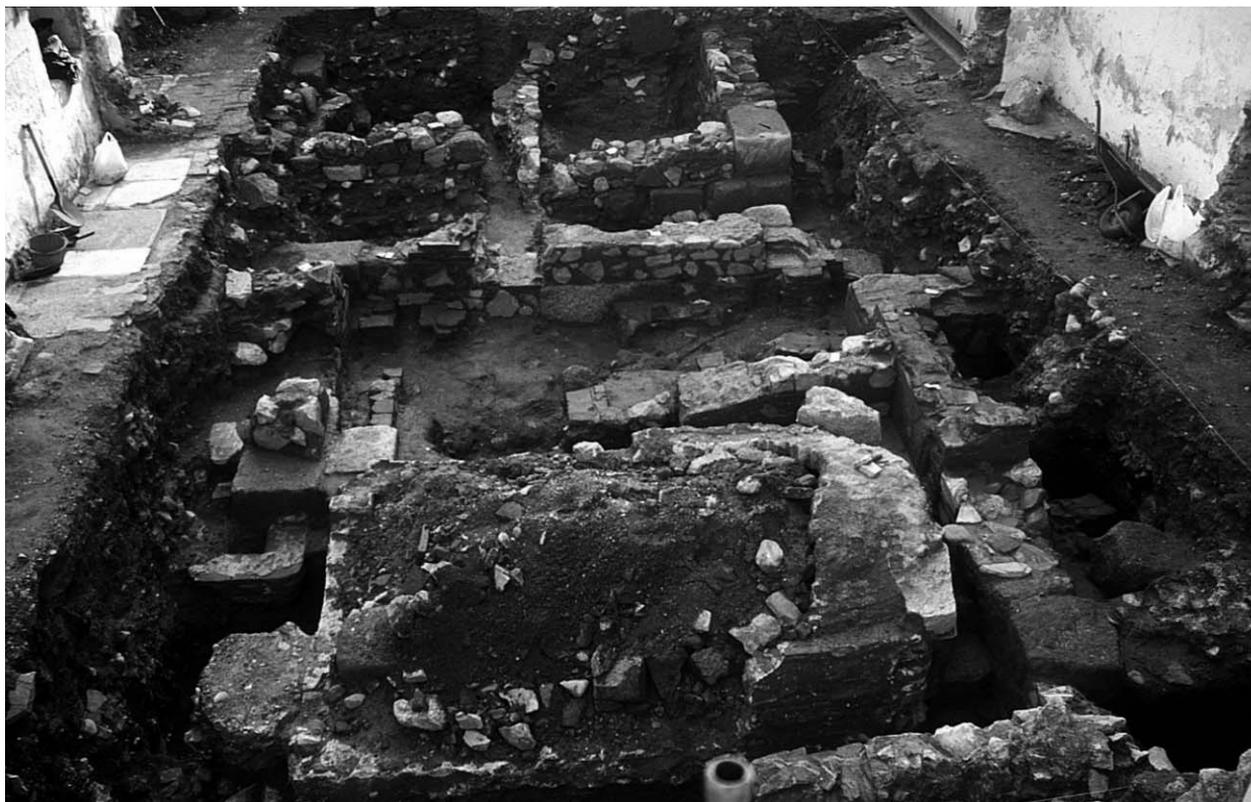
LÁMINA 5

Vista general de la excavación..
