Secuencia ocupacional de un espacio extramuros de la *Colonia Augusta Emerita*

Intervención arqueológica realizada en el solar nº 44 de la calle Augusto

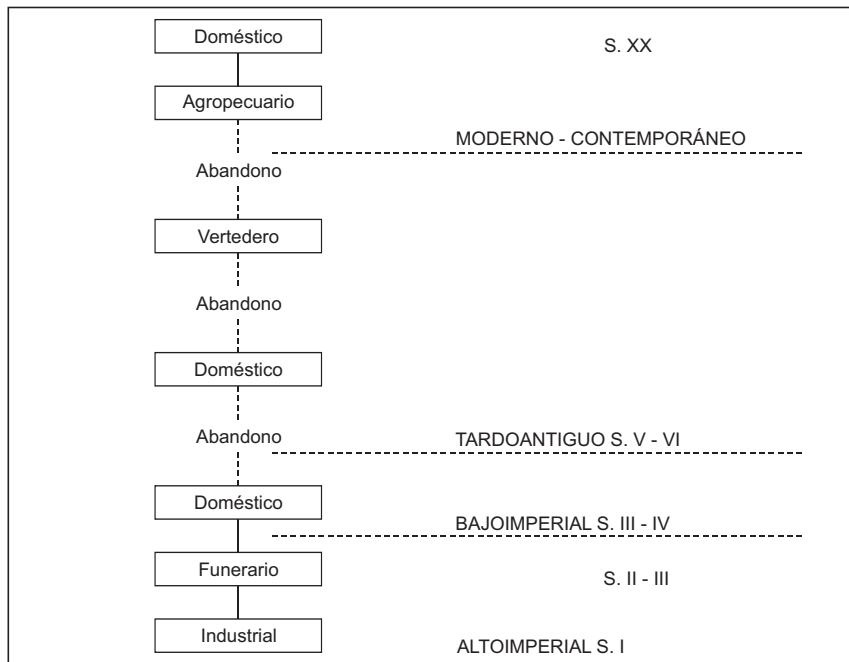
DIAGRAMA OCUPACIONAL

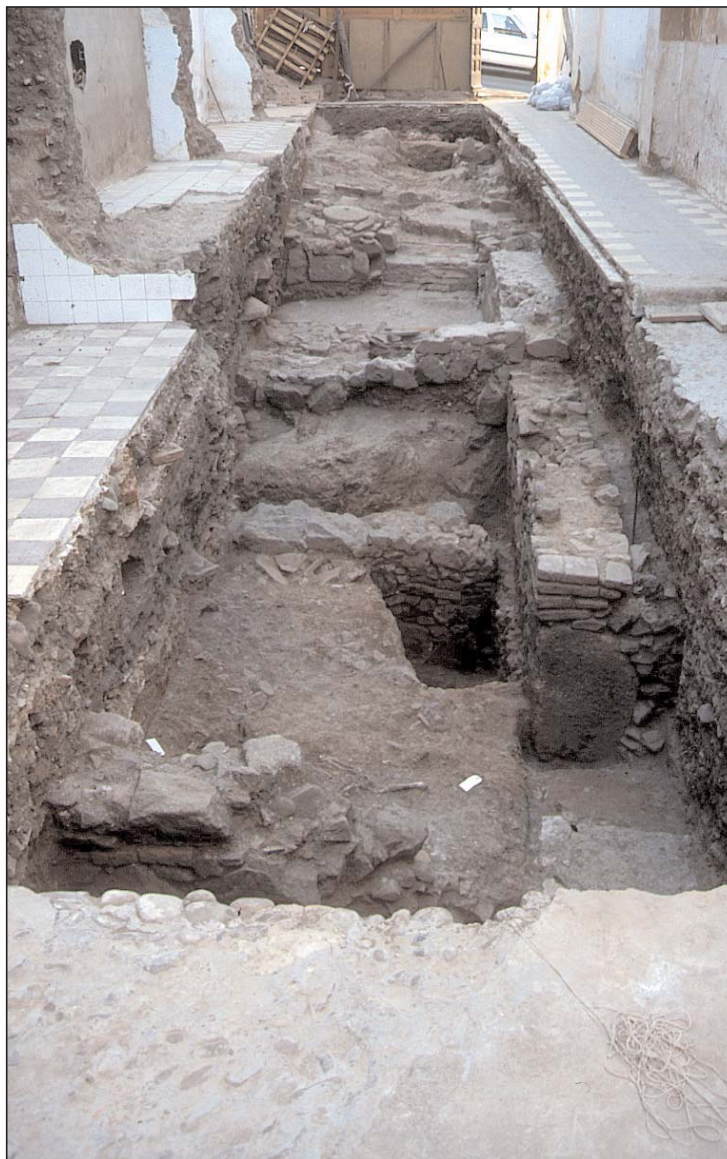
LÁMINA 1

Vista general de los restos excavados (Desde Norte).

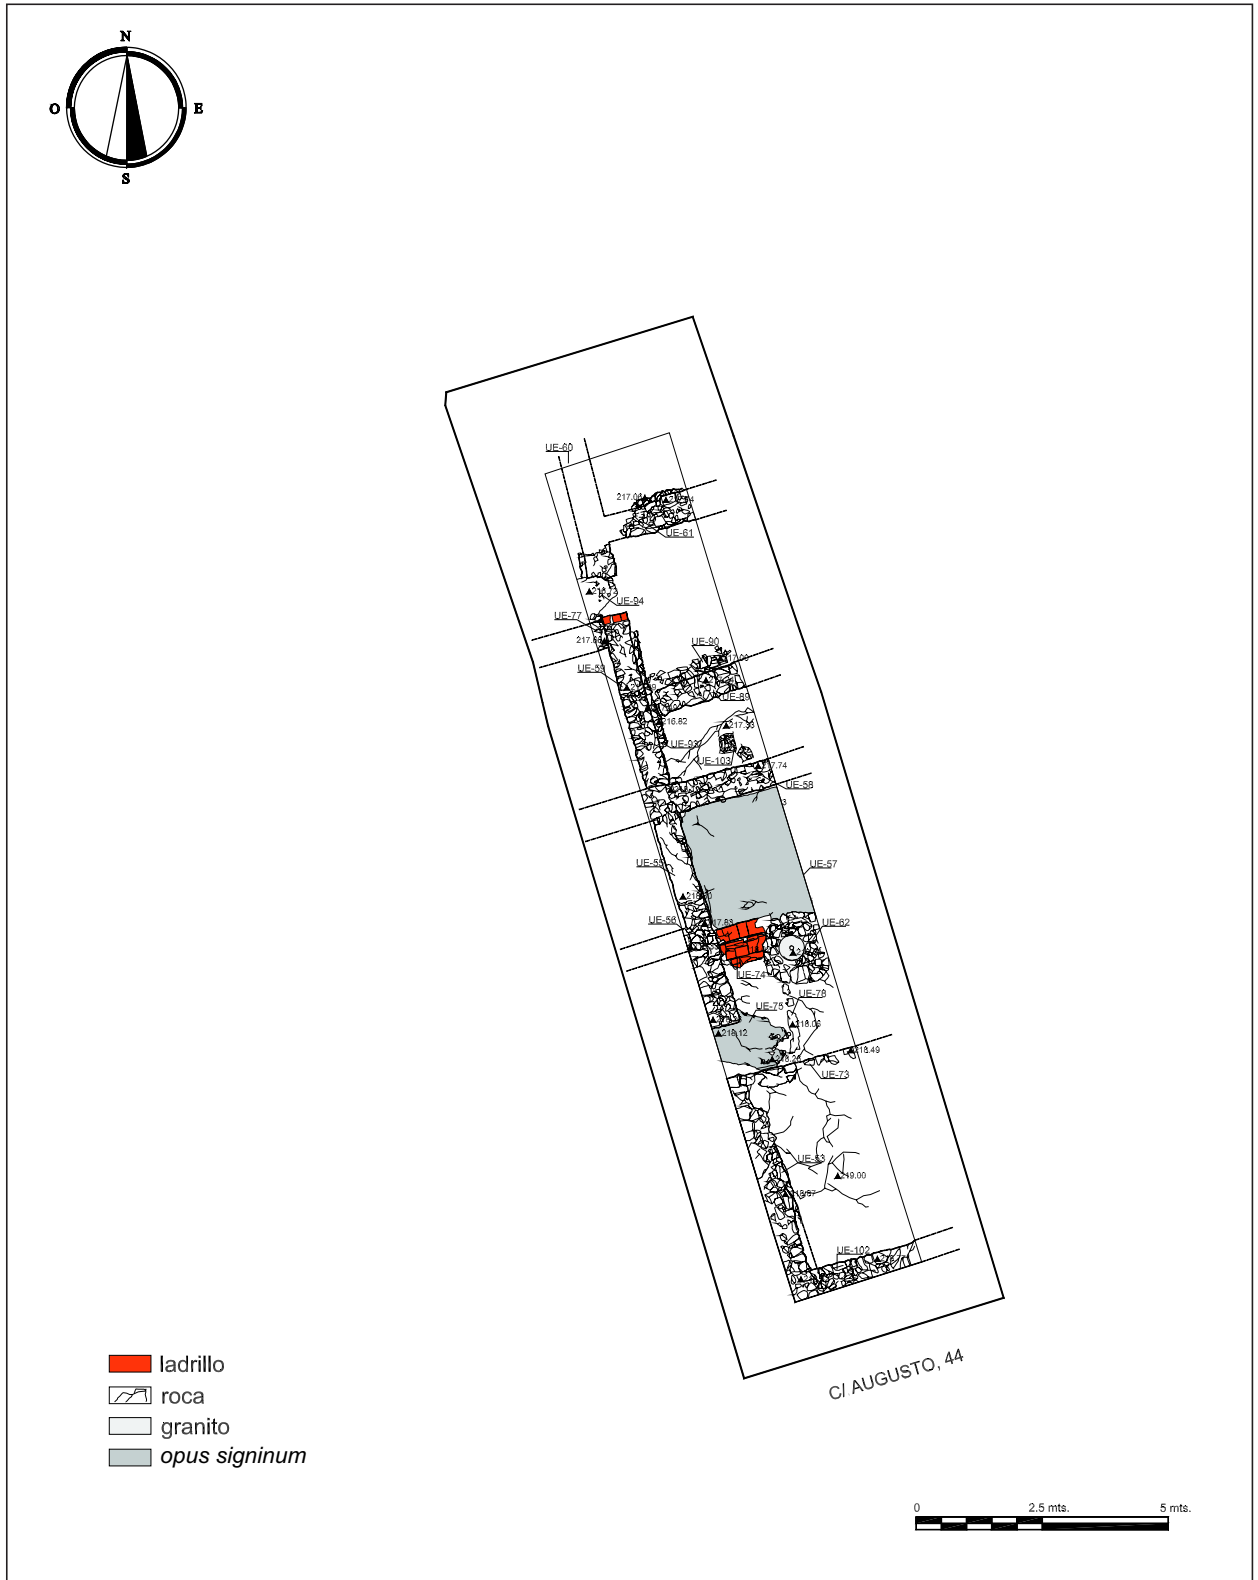
LÁMINA 6

Fase Altoimperial. Inhumaciones A 2 y A 3.

Amortizando estas sepulturas aparecen una serie de estancias (Lámina 6), visibles parcialmente, por lo que en la mayoría de los casos desconocemos las dimensiones exactas y lógicamente el uso de las mismas. Están delimitadas por muros de mampostería bien careado con piedras dioríticas azuladas y algún pequeño fragmento de ladrillos. Son muros de 50-55 cm de anchura que en algunos casos, como ue 55 y 56, presenta, como revestimiento, una fuerte capa de cal, sin motivo decorativo.

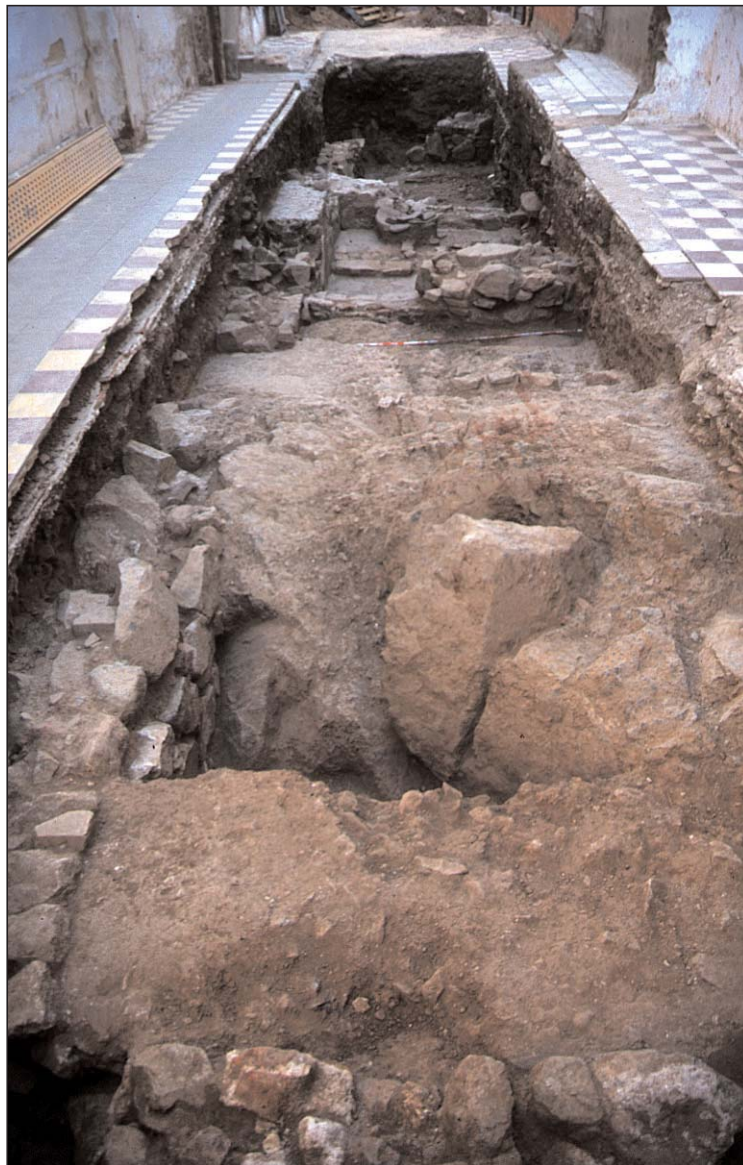
LÁMINA 7

Vista general de los restos excavados (desde el sur).
