# Intervención arqueológica realizada en la calle Castelar, nº 5 (Mérida)

## DPTO. DOCUMENTACIÓN DEL CONSORCIO<sup>1</sup>

### FICHA TÉCNICA

**Nº Intervención:** 7020

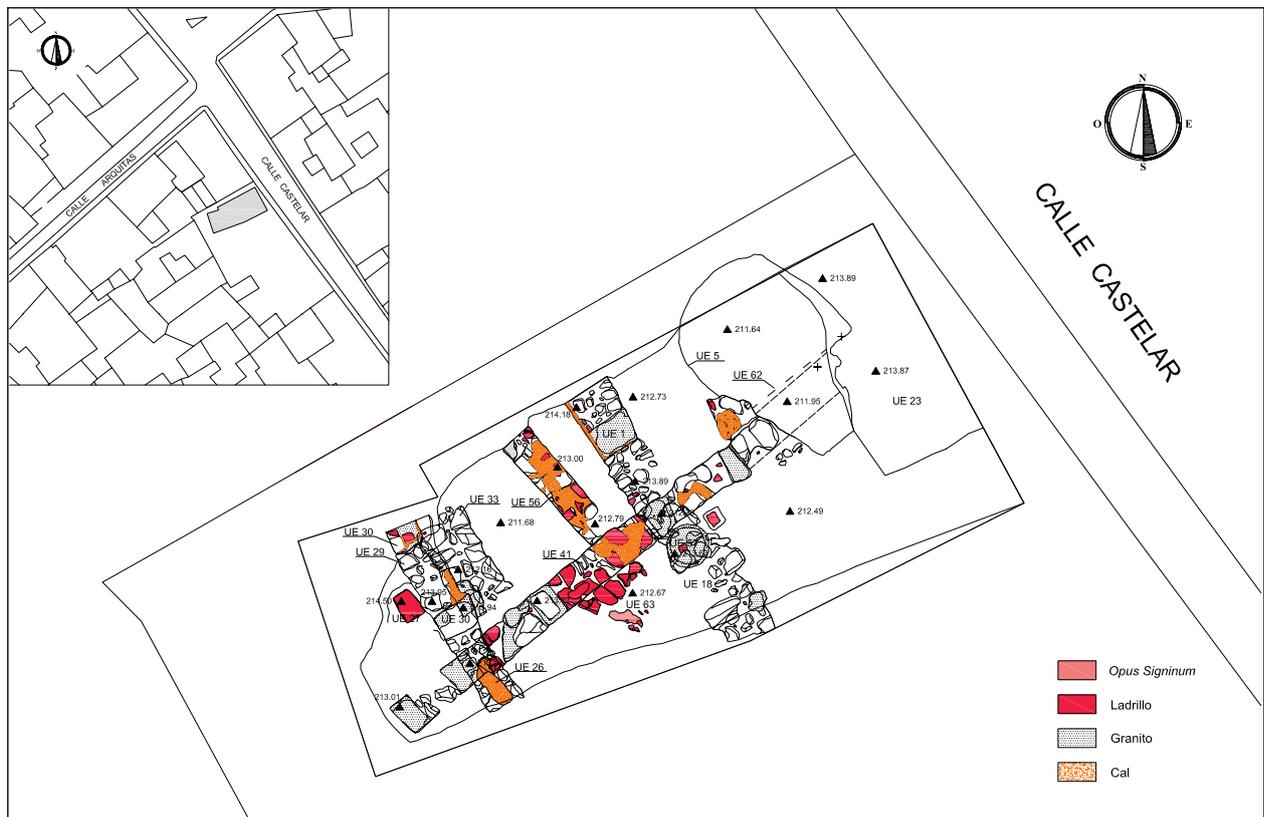
Plano de situación y restos excavados

Se ha documentado un tramo de 1 m de un muro de mampostería y argamasa (ue 62) de un edificio romano indeterminado. Este muro, no ha sido excavado hasta sus niveles de suelo, y solo lo apreciamos por lo visto en el corte de una cata contemporánea (ue 5), por lo que no sabemos su cronología. La situación del solar se enmarca dentro de una manzana fundacional de casas, siendo lo encontrado con toda probabilidad parte de una *domus* que se situaría en la esquina norte de esta parcelación urbana.

mente todo el solar. Se trata de un gran tramo de mampostería con argamasa y sillares -un *opus africanus* con características propias (ue 41 y ue 65)- donde vemos una puerta.
