Trabajo desarrollado por el Equipo de Seguimiento de Obras durante el año 2004

PEDRO DÁMASO SÁNCHEZ BARRERO¹
pdamaso@consorciomerida.org

Durante el año 2004, el Equipo de Seguimiento de Obras ha realizado un total de 64 intervenciones distribuidas por todo el núcleo urbano con un importante porcentaje también en las barriadas, aunque la mayoría de ellas con resultado negativo.

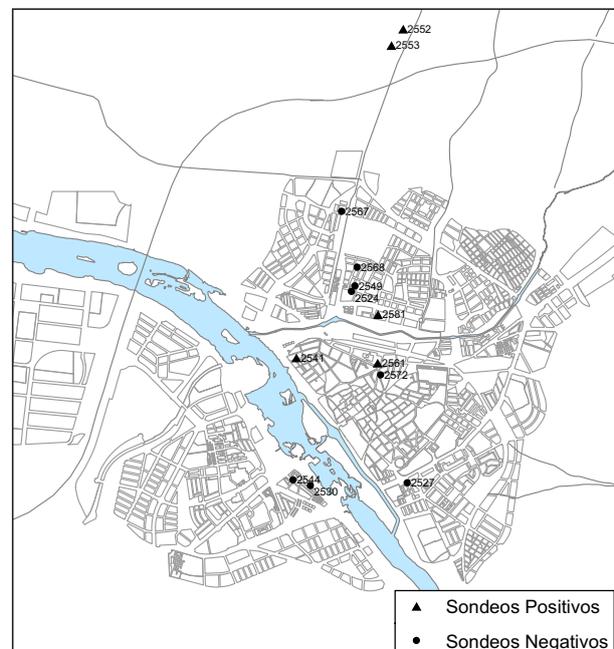
FIGURA 1
Sondeos realizados en el año 2004

Con respecto a los sondeos podemos afirmar que se han realizado un total de 13 resultando cinco de ellos positivos y ocho negativos (fig. 1). Los negativos se han centrado sobre todo en la zona periférica que rodea a Las Abadías, San Antonio y Barriada Santa Eulalia, mientras que los positivos se encuentran distribuidos en diferentes espacios de la ciudad y en el término rural aunque siempre en las proximidades de

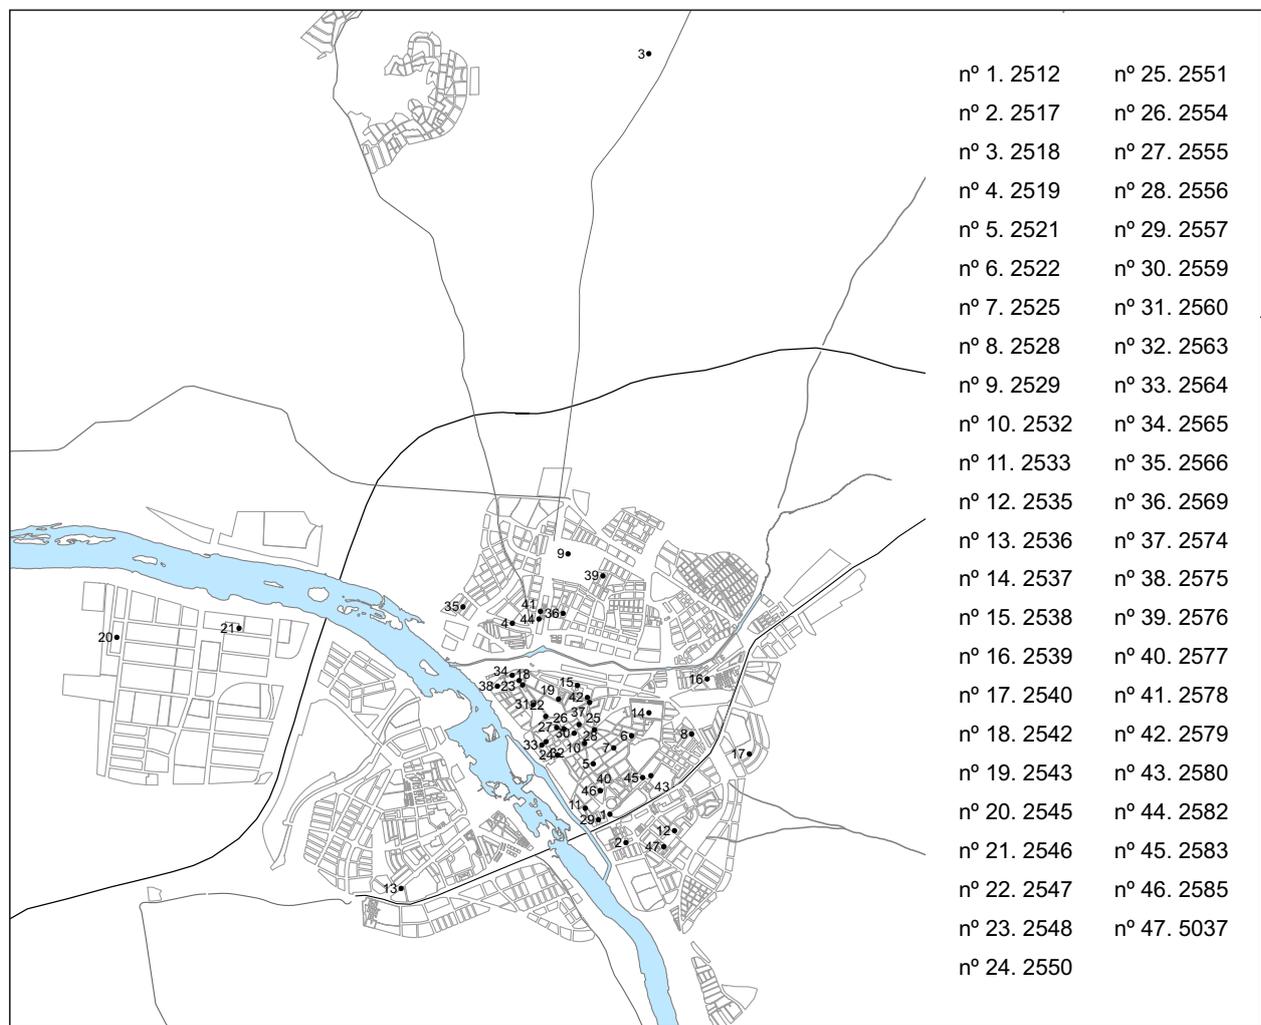
FIGURA 2

Se han realizado un total de 47 seguimientos de obras distribuidos por toda la ciudad, teniendo que intervenir en la mayoría de las ocasiones en espacios muy pequeños con escasez de restos. Destacan sobre todo las intervenciones en la calle Cervantes, Plazoleta Juan de Ávalos, en la calle El Puente o en la calle Vespasiano (fig. 2).

Seguimientos de obras realizados en el año 2004.

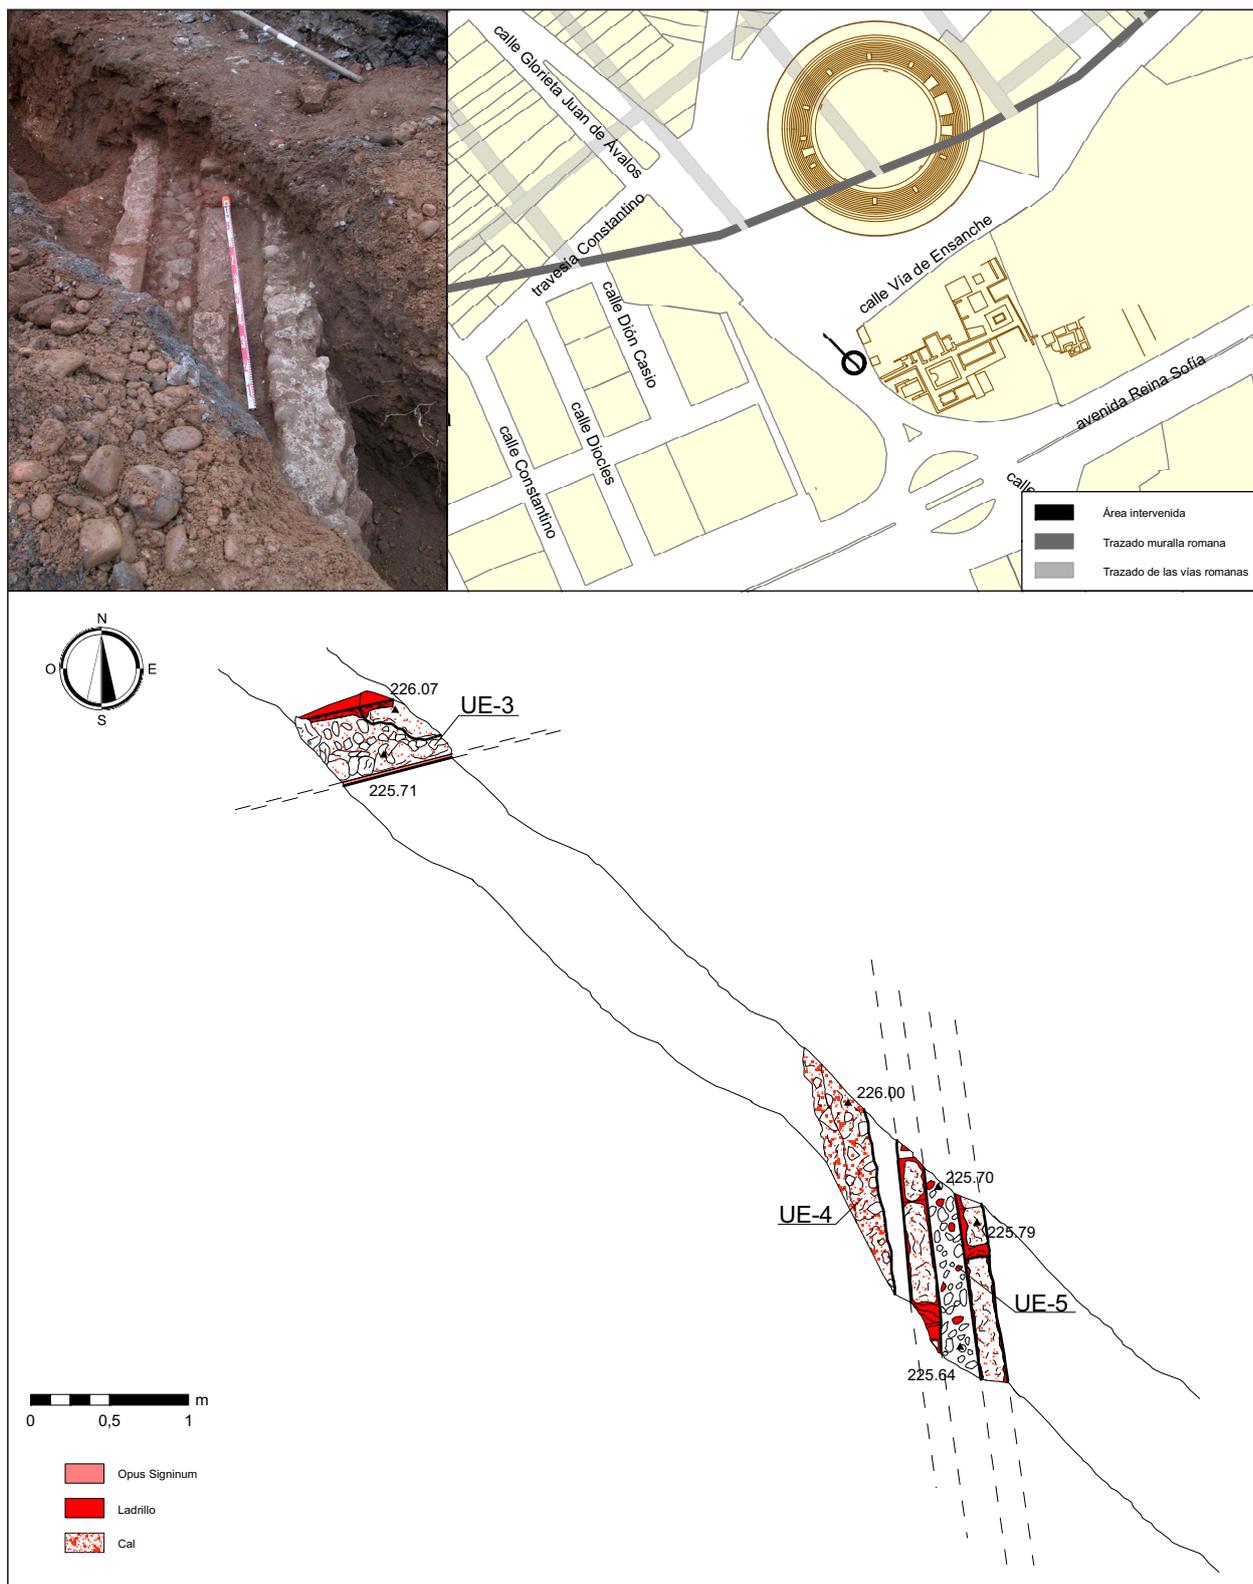
En esta intervención se registró la presencia de dos muros paralelos revestidos interiormente de mortero hidráulico. El primero de ellos (ue 3) era un muro de buena factura realizado con un *caementa* de cantos de río y pequeñas cuarcitas trabadas con cal. Poseía unas dimensiones documentadas de 90 x 52 cm y una orientación NO-SE. En su cara interna tiene un revestimiento de mortero hidráulico con un espesor de 2 cm. En su cara externa hay losas de ladrillo que le sirven de revestimiento.

El segundo de los muros (ue 4) es de buena fábrica realizado con cantos de río trabados con cal. Posee unas dimensiones documentadas de 1,40 m y su anchura de 30 cm. Tiene una orientación SO-NE (fig. 3).

En las proximidades de estos dos muros se localizó la presencia de un canal realizado con ladrillos trabados con cal y un preparado de cantos de río en la parte interior. Posee una orientación NE-SO y un buzamiento hacia el SO.

La presencia de elementos hidráulicos en las proximidades relacionados con la casa del Mitreo nos hace pensar que estas estructuras pudieran ponerse en relación con la cisterna existente en este recinto monumental.

FIGURA 3
Restos excavados en la glorieta Juan de Ávalos (nº de registro 2512).

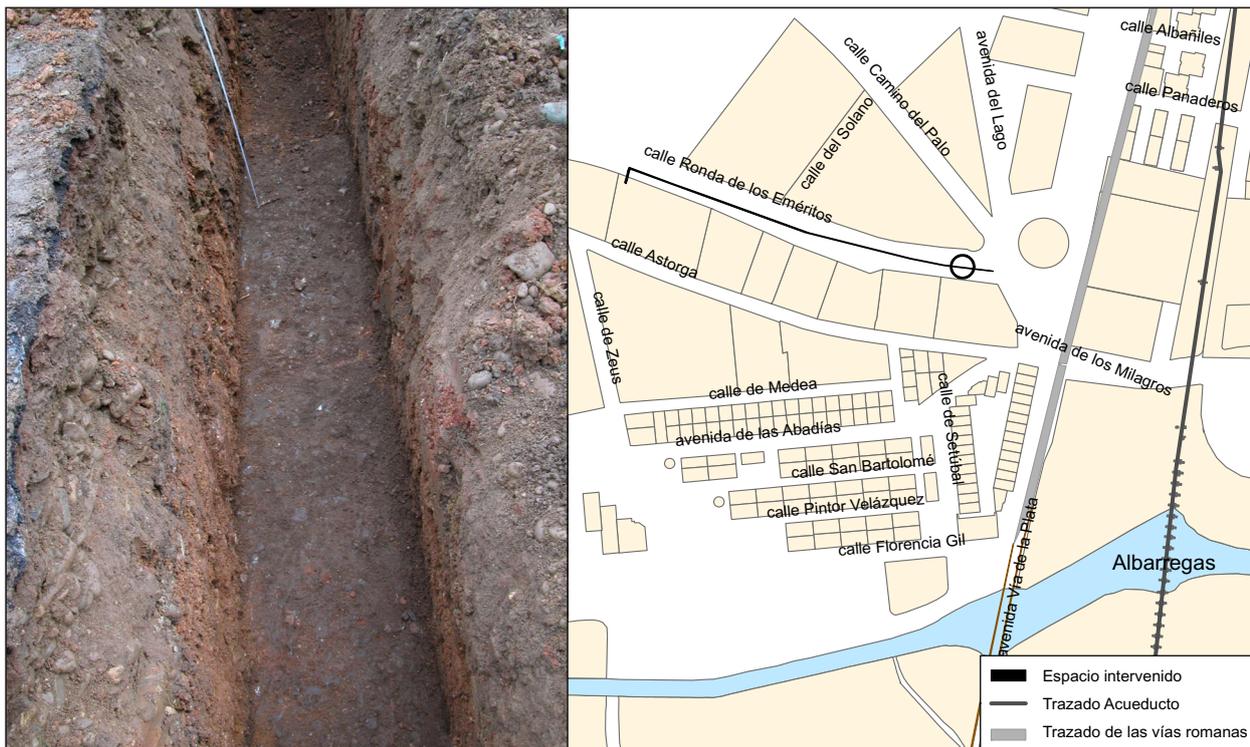
FIGURA 4

Las obras consistían en la apertura de una acometida de agua potable. Junto al aglomerado de la carretera y a una profundidad de 1,40 m se registró la presencia de un muro (ue 1) de *opus caementicium* formado por piedras cuarcíticas de mediano tamaño trabadas con cal. Posee unas dimensiones documentadas de 60 cm de anchura con 1,80 m de longitud, siendo imposible documentarlo totalmente, ya que se mete en los perfiles de la zanja. Posee una orientación N-S.

En las proximidades del anterior muro y con su misma orientación se localizó la presencia de una superficie muy compacta (ue 3) viéndose un nivel de rodadura formado por una capa de cantos de río de tamaño muy pequeño cubiertos por un estrato endurecido de tierra con un componente arenoso (fig. 4).

Nos fue imposible determinar la funcionalidad del muro, posiblemente funerario. El camino situado en las proximidades es el mismo que el documentado en la urbanización de Aproext (Méndez 2002).

Nivel de rodadura documentado en Ronda Los Eméritos (nº registro 2519).

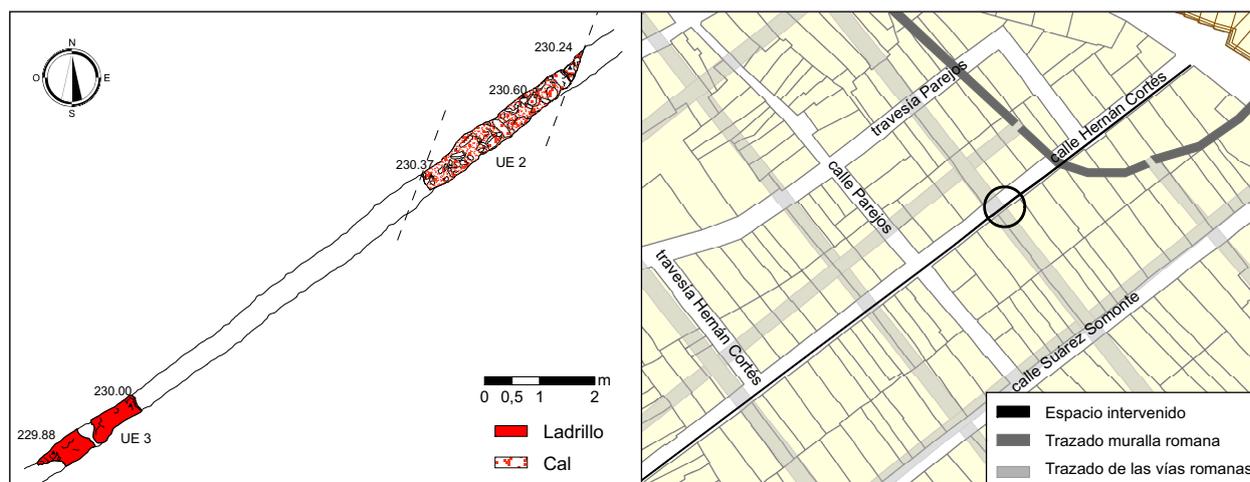
FIGURA 5

gas. En la acera izquierda al quitar el pavimento de adoquines de la calle (ue 1) se registró la presencia de un potente muro (ue 2) de fábrica romana, de buena factura, realizado con piedras de dioritas de mediano tamaño trabadas con cal. Posee unas dimensiones documentadas de 3,7 m de longitud con 30 cm de anchura documentada ya que la de la zanja poseía esta anchura. No se pudo conocer su orientación debido a la presencia de la red de agua potable y en el otro lado la cimentación de la casa.

En las proximidades, aunque al oeste de esta estructura también se pudo documentar la presencia de un pavimento (ue 3) de mortero hidráulico muy deteriorado sin que estuviera asociado a ningún muro (fig. 5).

La presencia de esta estructura de *opus caementicium*, con fábrica similar a la utilizada en la muralla fundacional nos plantea la posibilidad de estar ante la presencia de la cerca romana, aunque su desplazamiento hacia el suroeste sería significativo respecto al trazado considerado tradicionalmente (Mateos 1995).

Restos excavados en la calle Hernán Cortés (nº de registro 2525).

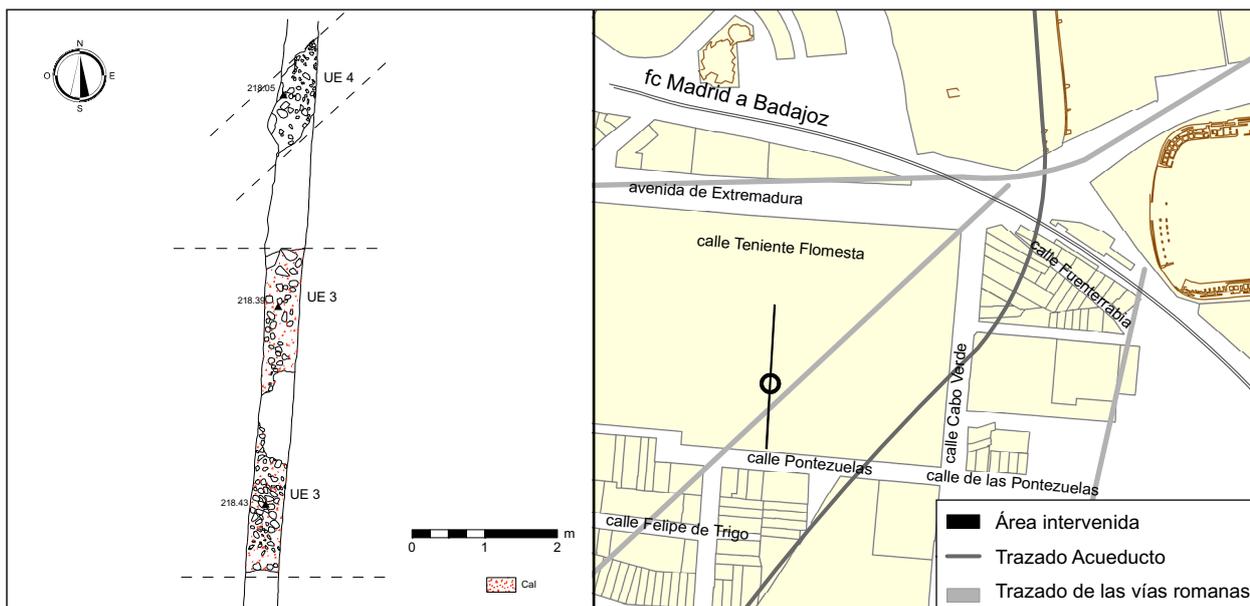
FIGURA 6

los adoquines. Este estrato (ue 2) había cubierto a dos muros de diferente fábrica, y posiblemente cronología, a pesar de que no pudimos recoger cultura material asociada a ellos.

El primero de ellos (ue 4) se ha realizado con elementos reutilizados siendo su componente mayor piedras cuarcíticas de mediano y pequeño tamaño sin cal. Posee unas dimensiones de 60 cm de anchura y una orientación NE-SO.

El segundo de ellos (ue 3), sin relación física con el anterior, es de mejor factura realizado con una *caementa* de dioritas trabadas con cal y con una orientación E-O. Posee unas dimensiones documentadas de 2,30 m y una anchura de zanja de 60 cm (fig. 6).

La presencia en la zona de un área funeraria nos hace suponer que pudieron estar relacionados con algún edificio destinado a este uso, aunque las reducidas dimensiones de la zanja no nos permitieron obtener una información mayor.

Restos excavados en la el antiguo Cuartel Hernán Cortés (nº de registro 2537).

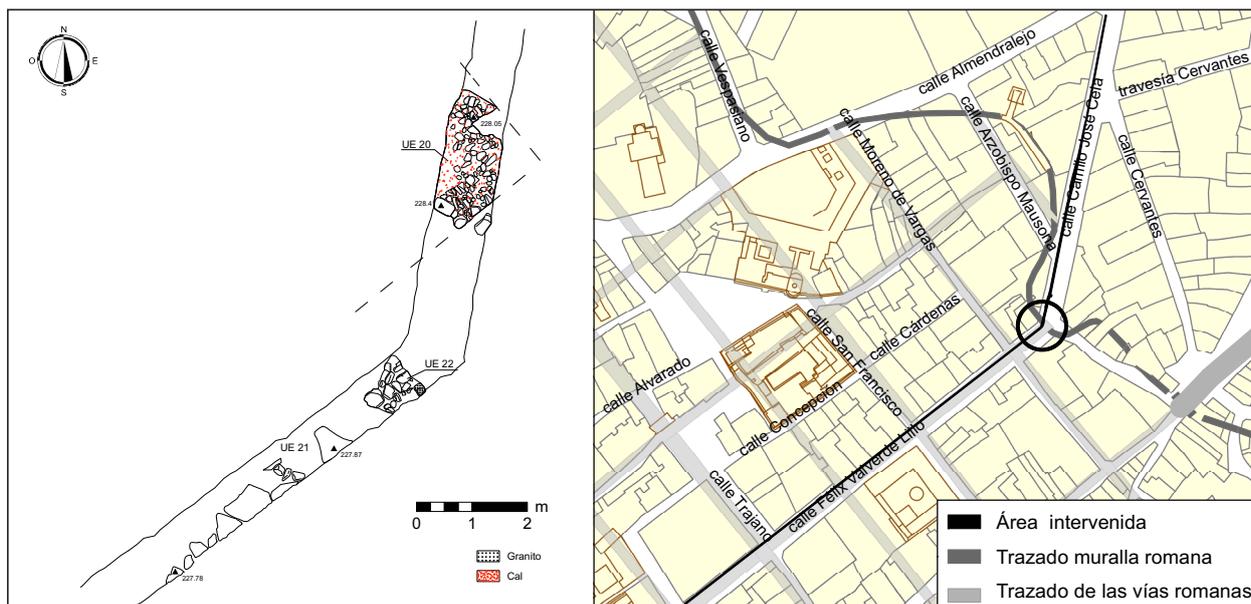
FIGURA 7

En la fachada del antiguo cine María Luisa, y hasta llegar a la confluencia con la calle Arzobispo Mausona, se registró una ocupación romana importante con la presencia de estructuras realizadas con muros de buena factura (ue 2 y ue 3), pavimentos de cal con base de cantos de río (ue 5), así como pavimentos de mortero hidráulico con una pequeña pileta destinada a la decantación del líquido depositada en ella (ue 8).

Junto a estas estructuras de marcado carácter industrial se documentan otras con muro (ue 10) de muy buena factura asociado a un pavimento de cal (ue 11), relacionados con posibles estancias.

Una vez pasada la confluencia con la calle Arzobispo Mausona, se registró la presencia de una estructura hidráulica constituida por un pavimento de cal de 23 cm de anchura asociado a dos muros (ue 18 y ue 16), con una orientación NE-SO.

Junto a la ue 18 se registró la presencia de un pavimento de mortero hidráulico que adosado a un potente muro (ue 20) realizado con *opus caementicium* de más de 2,50 m de anchura, terminando en una esquina a la que se adosa el lastrado de una vía urbana (ue 21), constituida por losas de diorita de gran tamaño (fig. 7).

A partir de este muro (ue 20), la canalización sigue por encima del lastrado de la calzada, (ue 21) que prácticamente coincide con el trazado actual de la calle Valverde Lillo.

Pensamos que la ue 20 corresponde al trazado de la muralla fundacional y delimita un espacio intramuros, donde podemos ver la vía urbana con su lastrado de

Restos excavados en las calles Camilo José Cela y Valverde Lillo (nº de registro 2556).

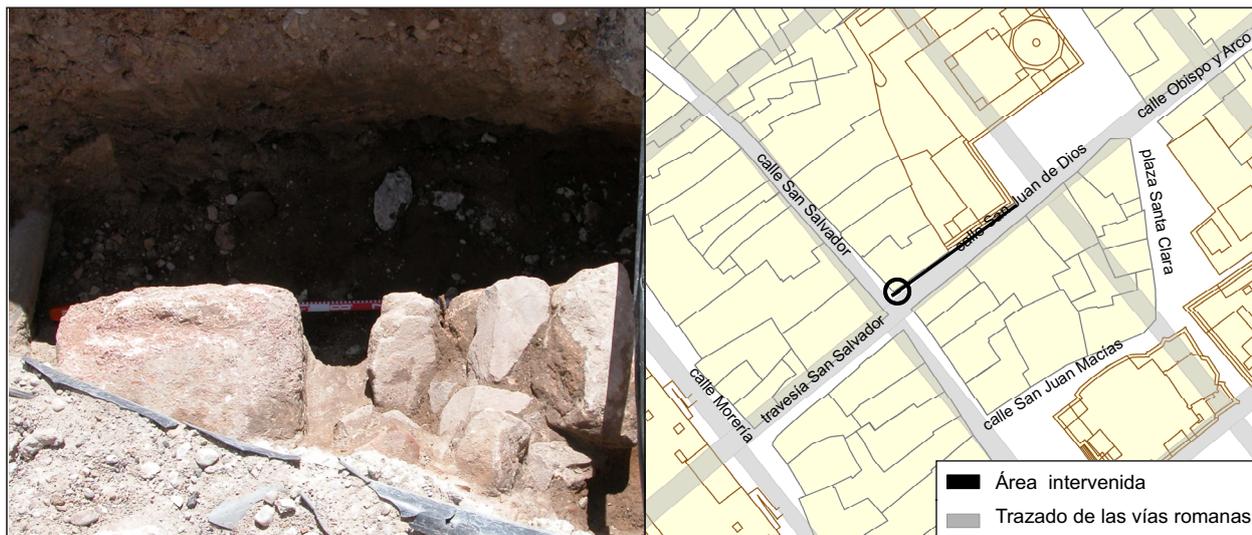
FIGURA 8

Los muros registrados (ue 1 y ue 2) son de pobre fábrica que reutilizan sillares de granito y otros fragmentos de granito y piedras de mediano tamaño, ya rodado, cogidos con tierra. Su orientación es NE-SO (fig. 8).

Es difícil interpretar los muros, que se encuentran muy someros y que pueden ser parte del retranqueo de las casas contemporáneas anteriores a los edificios actuales o por el contrario primeras estructuras medievales o modernas.

Restos exhumados en la calle San Juan de Dios (nº de registro 2563).

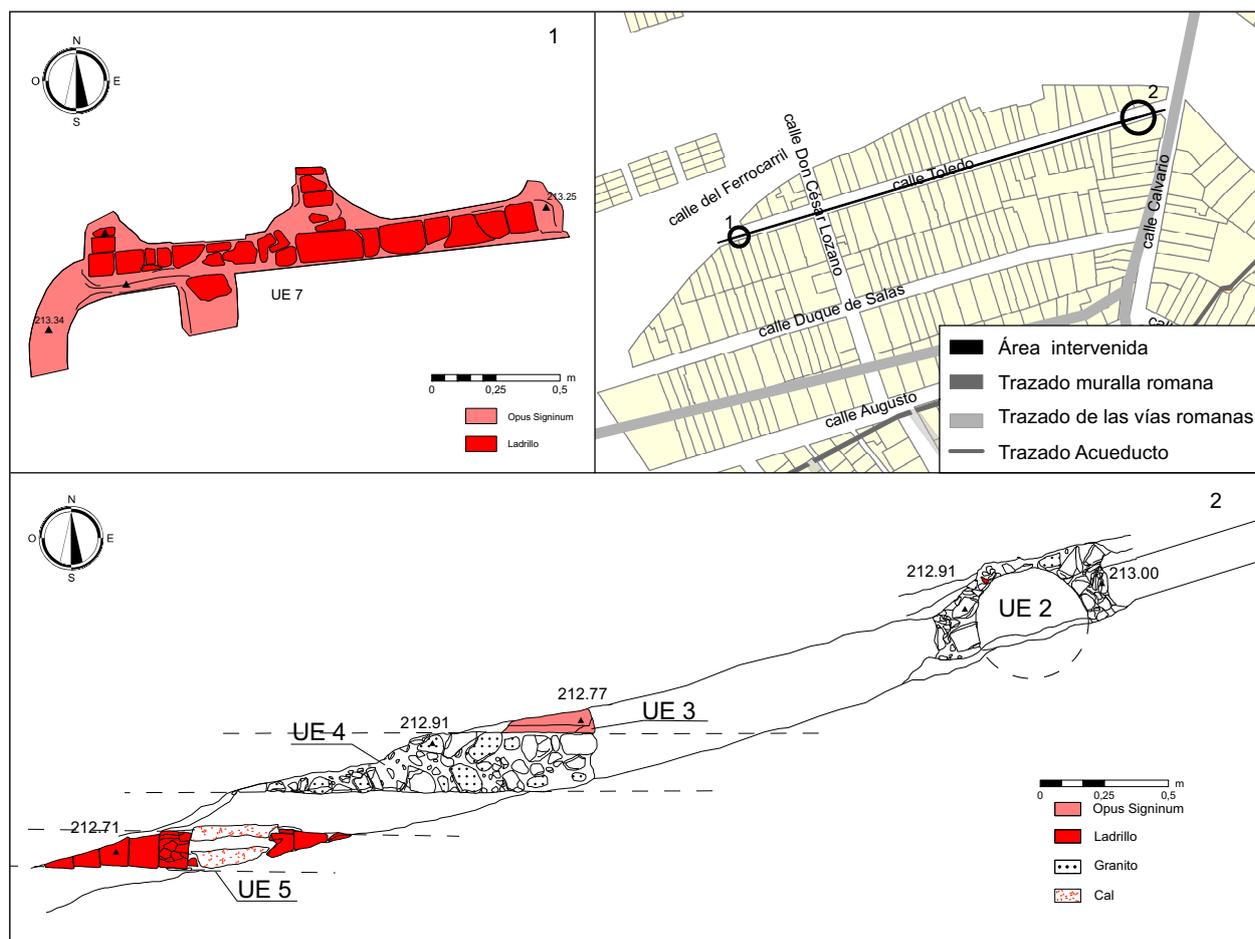
La primera estructura documentada debajo de un estrato de relleno contemporáneo (ue 1) es la presencia de un pozo (ue 2) de tendencia circular realizado con piedras de diorita trabadas con cal, con unas dimensiones de 1,20 m. En las proximidades nos encontramos otra serie de estructuras pertenecientes a pavimento (ue 3) realizado con mortero hidráulico del que se conserva parte del cuarto de caña del mismo. Se adosa a un muro (ue 4) que estuvo previamente lucido

con un revoque de cal. Posee unas dimensiones conservadas de 27 cm de ancho x 98 cm de longitud.

Junto a las estructuras anteriores se registra la presencia de un canal (ue 5), realizado con muros de cal y piedra con una cubierta de ladrillos reutilizados. Posee unas dimensiones de 3,30 m x 45 cm (exterior) x 14 cm interior (fig. 9).

Todas estas estructuras, pese al reducido tamaño del área intervenida, nos dan a entender que estamos ante la presencia de elementos relacionados con un área industrial. Respecto a la cronología debemos decir que nos es imposible obtener datos concretos, ya que la estratigrafía estaba bastante revuelta.

FIGURA 9
Restos excavados en la calle Toledo (nº de registro 2565).

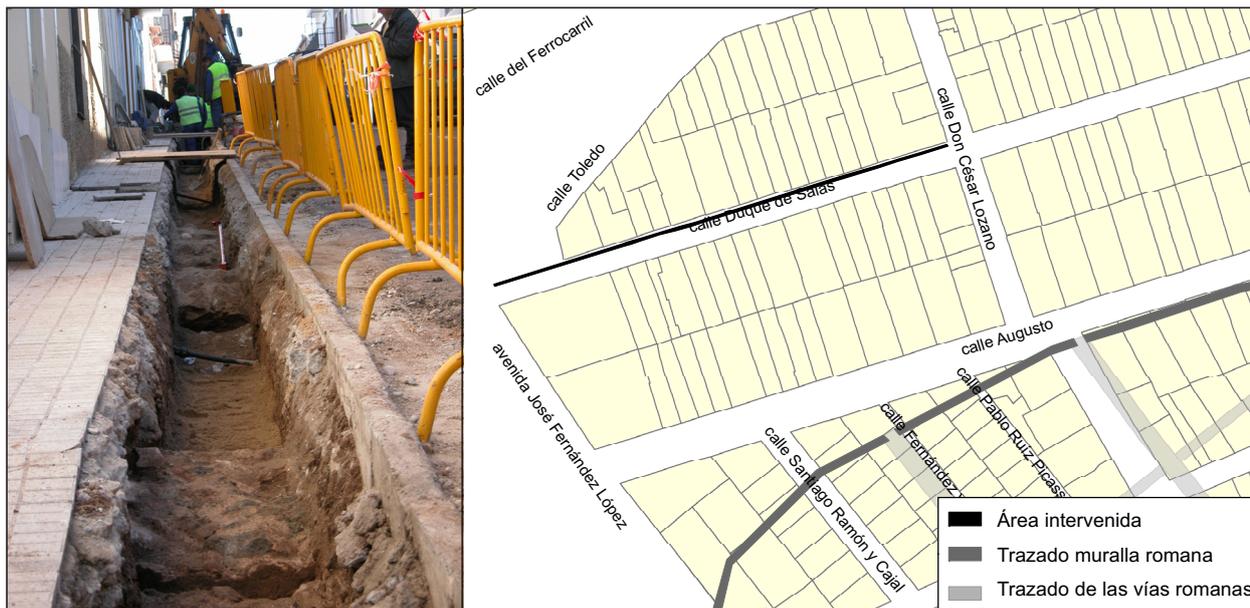
FIGURA 10

En nuestra intervención y prácticamente debajo del aglomerado y hormigón de la calle, ya que estamos en la parte más alta de la misma, empezaron a exhumarse una serie de estructuras con una orientación nortesur (fig. 10).

Los muros (ue 1, 2, 3), de muy buena factura están realizados con piedras de diorita de mediano tamaño trabadas con cal. Sin relación física con ellos aunque en sus proximidades se registra la presencia de un pavimento de mortero hidráulico (ue 10) y de restos de un canal (ue 13), realizado con cal y piedras de diorita de mediano tamaño con una anchura de 43 cm.

Situación de la zanja realizada en la calle Duque de Salas (n° de registro 2575).

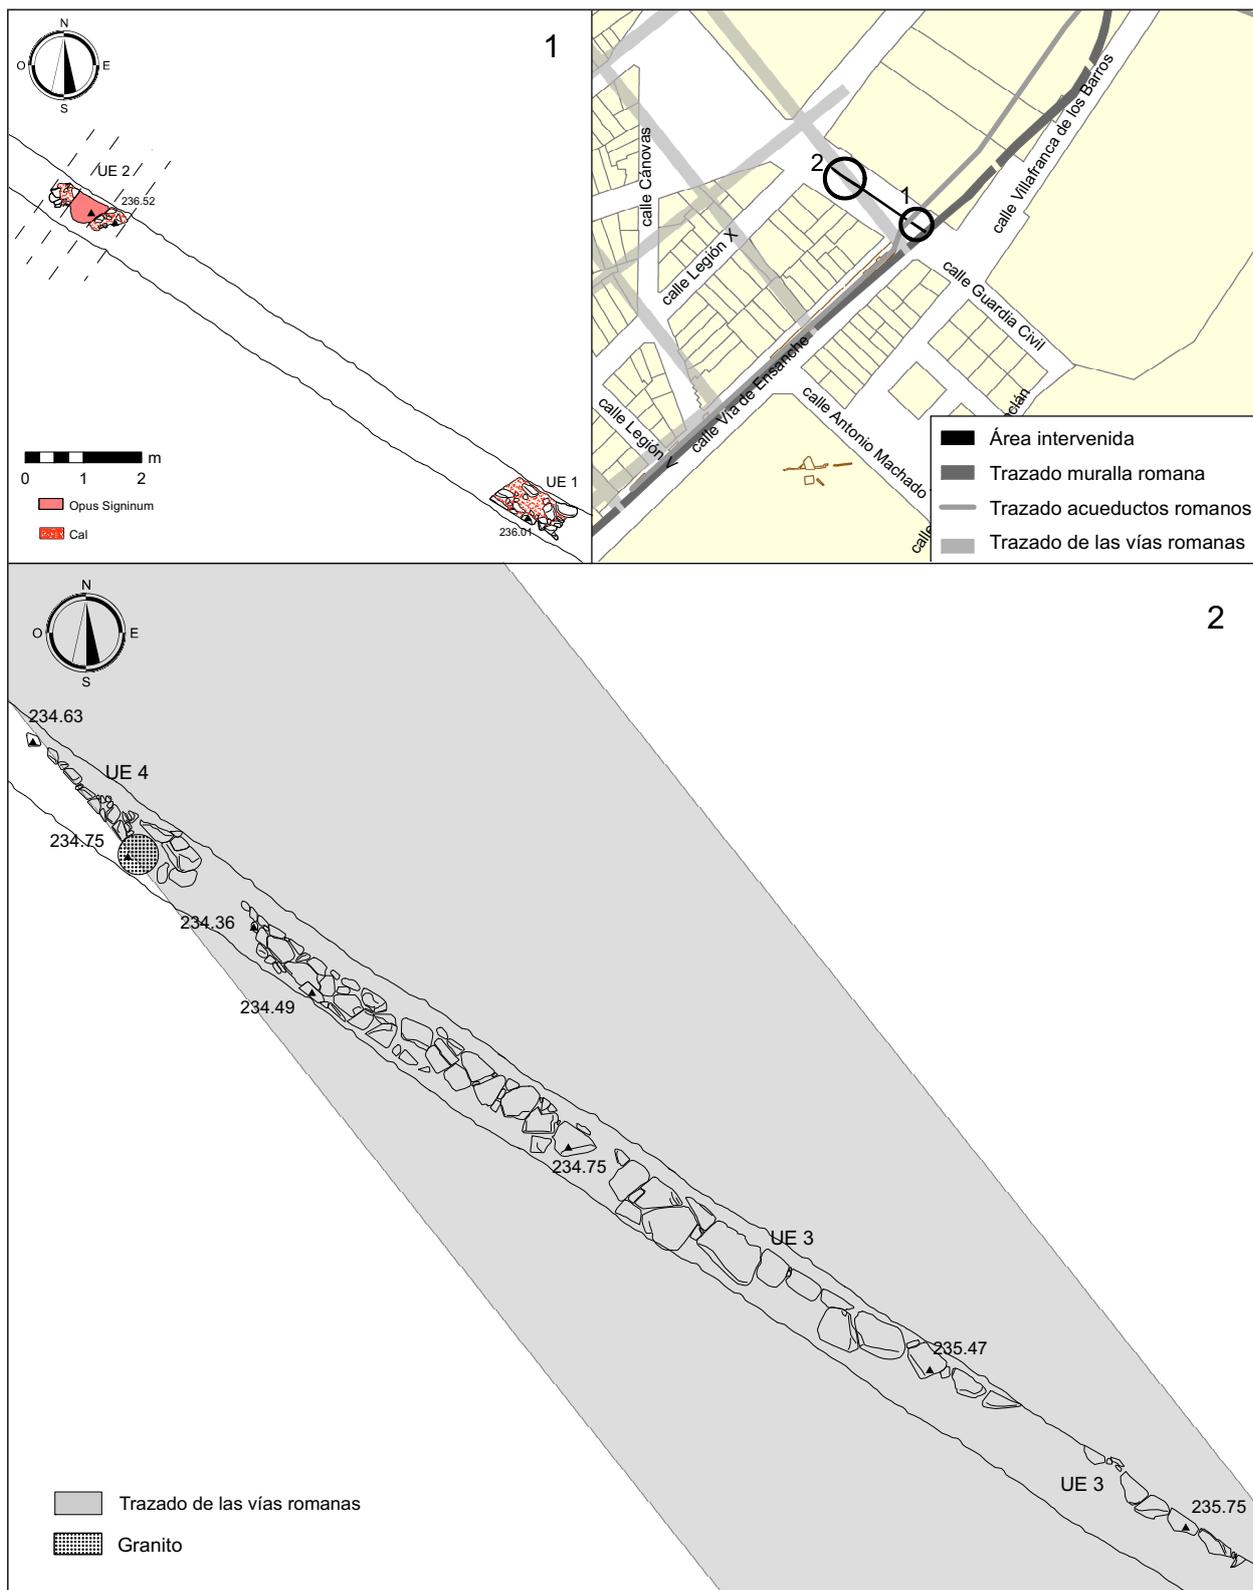
FIGURA 11

En las proximidades y gracias a la intervención arqueológica que se estaba realizando en el solar ocupado por el cuartel de la Guardia Civil, pudimos saber que estábamos interviniendo en las proximidades del lienzo de la muralla fundacional de época romana y del acueducto de Cornalvo (fig. 11).

La intervención se inició registrando la presencia de un canal del acueducto de Cornalvo (ue 2), visi-

ble su continuación en superficie en la calle Vía Ensanche, así como la presencia en sus proximidades de una vía urbana (calzada) donde se documentó el lastrado de dioritas con una orientación SO-NE (*cardo*).

De esta manera se registró la presencia de un muro (ue 1) del que podíamos ver únicamente su cara externa, realizado con un paramento de *opus incertum* y con una orientación SO-NE, sobre el que se había arrojado una gran cantidad de ripio contemporáneo que incluso había deteriorado parte de la fábrica (fig. 11.1)

Restos exhumados en la calle Guardia Civil (nº de registro 2583).

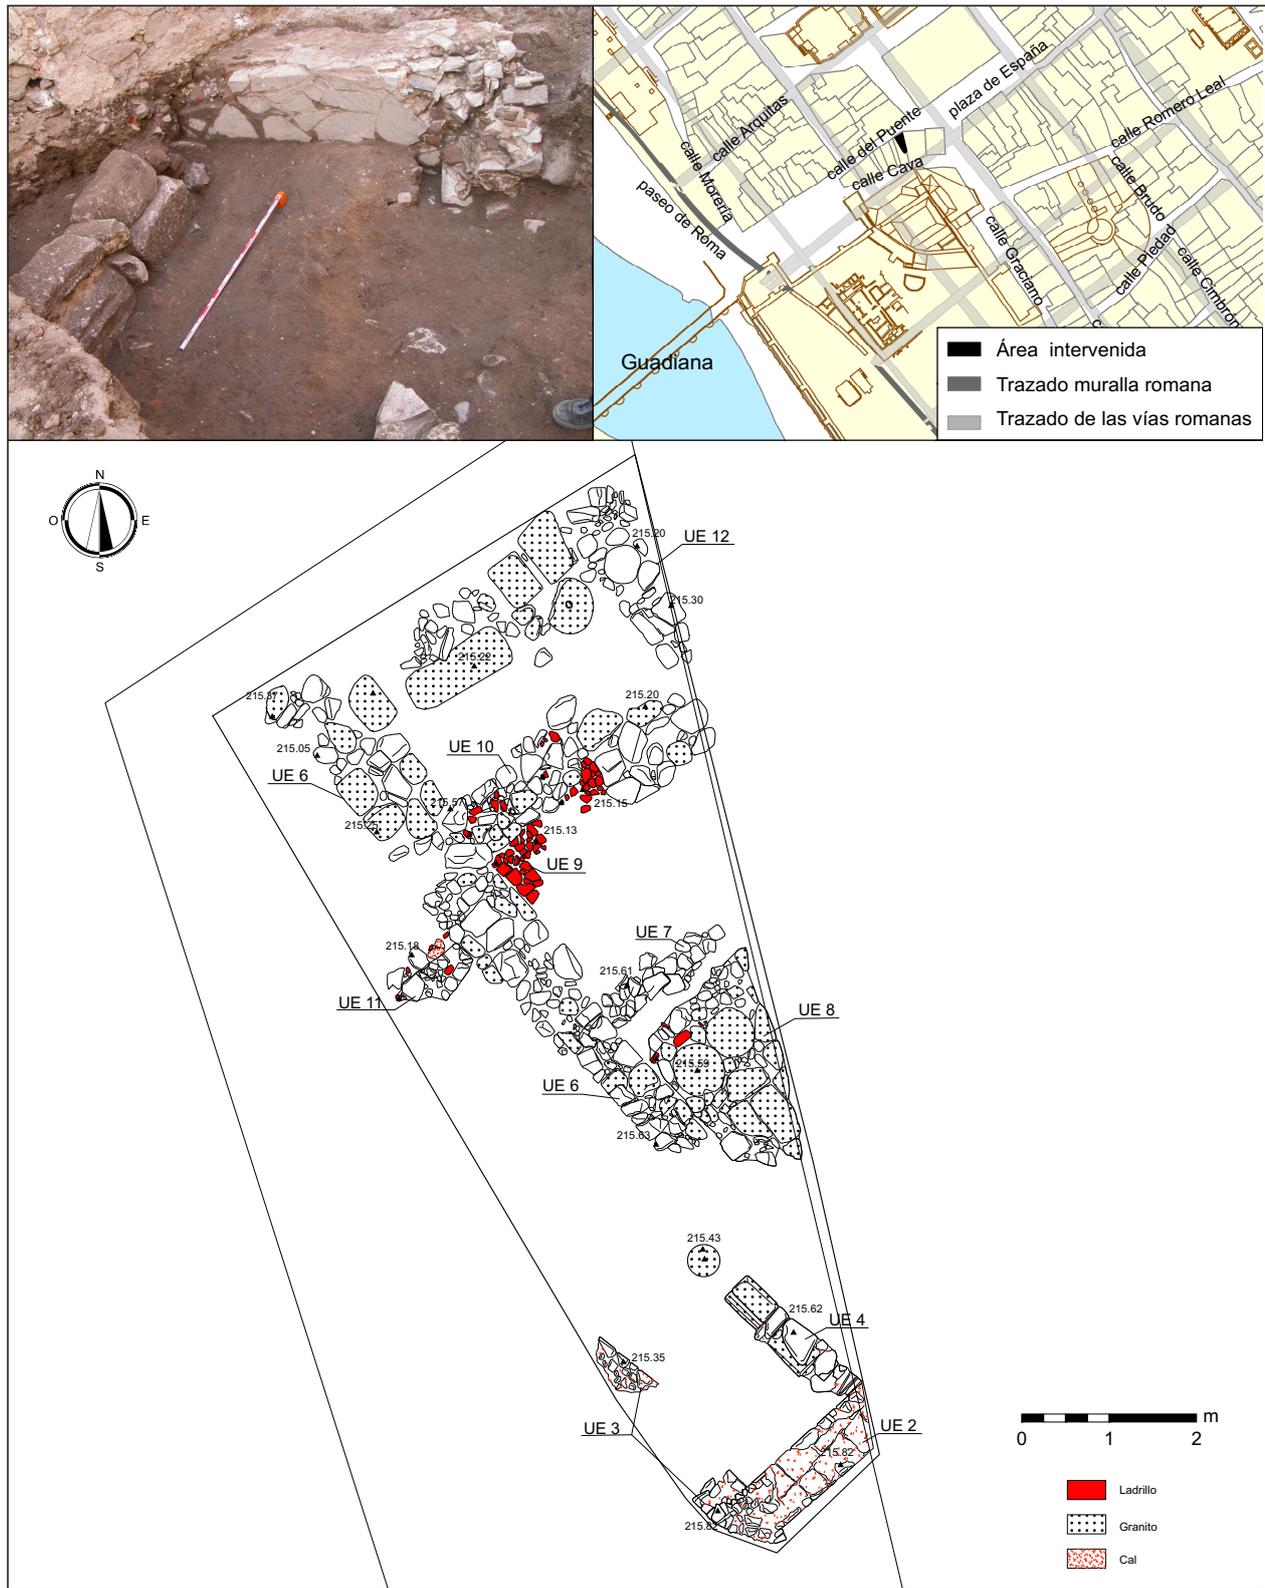
FIGURA 12
Restos exhumados en la calle El Puente, 1 (n° de registro 2550).

En el solar se registró la presencia de una serie de muros (ue 2, 3 y 4), la mayoría de ellos bastante arrasados realizados con piedras dioríticas de mediano y pequeño tamaño, asociados a un pavimento de ladrillos reutilizados (ue 9) que formaban una estancia (fig. 12).

La cronología de los muros y pavimentos de ladrillo eran de difícil datación, ya que se encontraban bastante someros y no pudimos excavarlos en su totalidad debido al peligro de derrumbe que poseían las paredes de la vivienda que se encontraba en ruina.

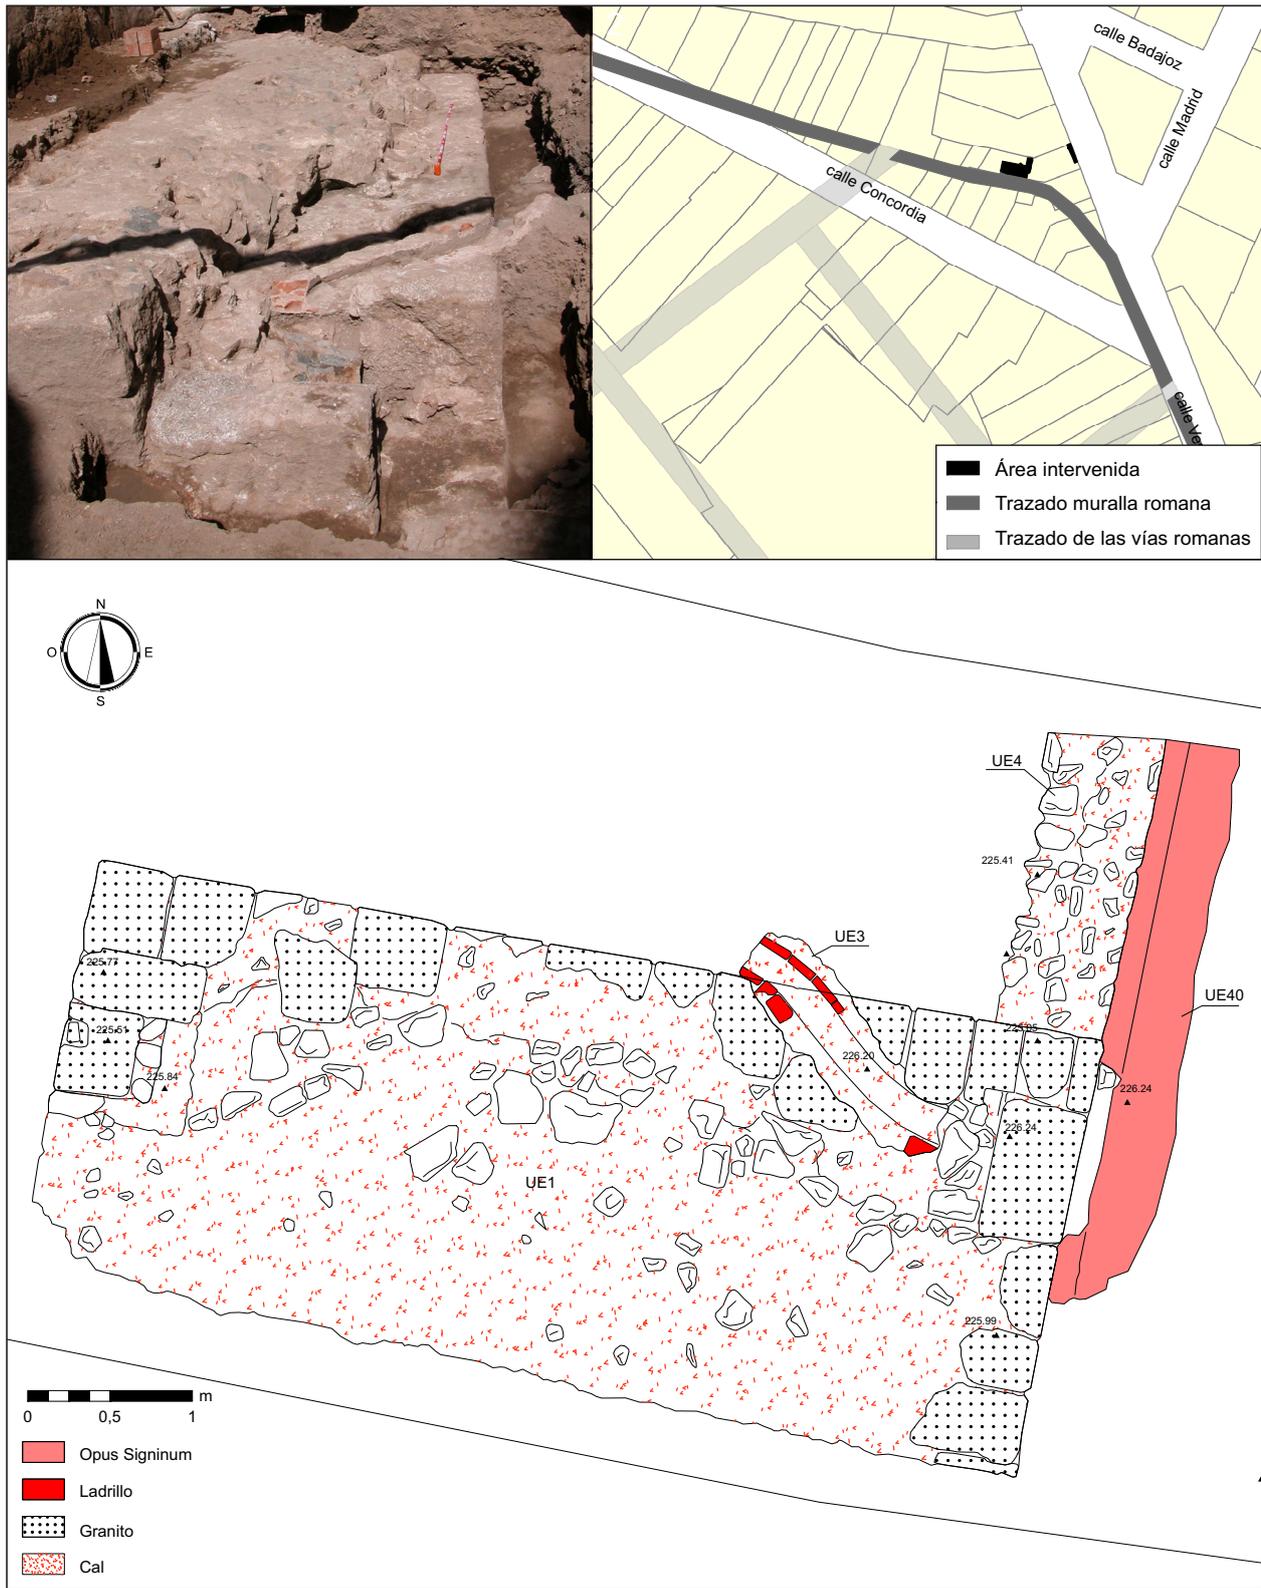
En este espacio se registró la presencia de una importante estructura de hormigón romano (ue 1) de grandes dimensiones realizada con un *caementa* de cal y dioritas de mediano y pequeño tamaño con refuerzos, tanto en laterales como en esquinas de sillares de granito. Posee unas dimensiones documentadas de 6,62 m de ancho x 2,72 m de largo. A ella, en la parte externa, se adosaba un pavimento de mortero hidráulico (ue 2), ya documentado durante la fase de excavación y que aparecía cortado por un canal contemporáneo (ue 3), (fig. 13).

Las dimensiones de la estructura (ue 1) nos hacen pensar en que estemos ante la presencia de una torre de la muralla, aunque como siempre sucede esta estructura tenía continuación en el solar vecino que en una futura intervención confirmará o desmentirá si estamos ante el lienzo de la muralla.

FIGURA 13
Restos excavados en la calle Vespasiano, 27 (nº de registro 2543).

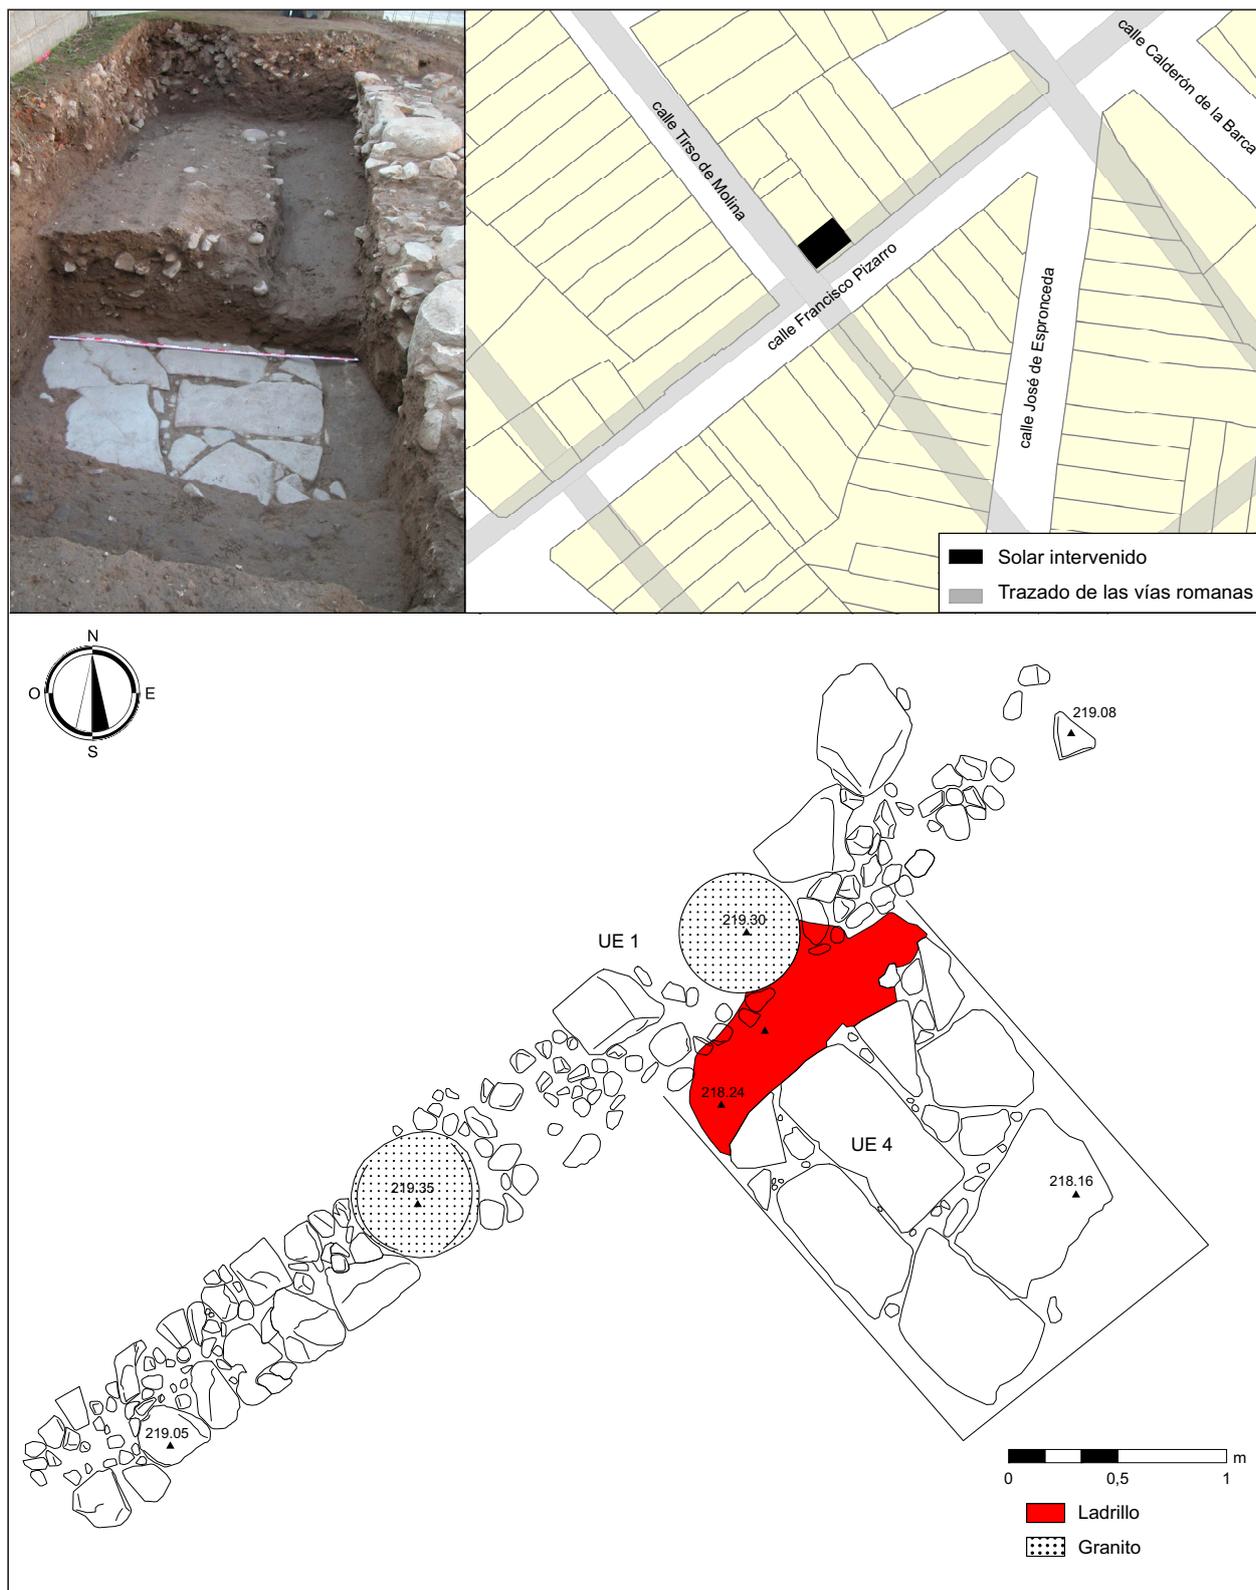
FIGURA 14

Restos exhumados en la calle Pizarro, 9 y Tirso de Molina, 9 (n° de registro 2577 y 2585).

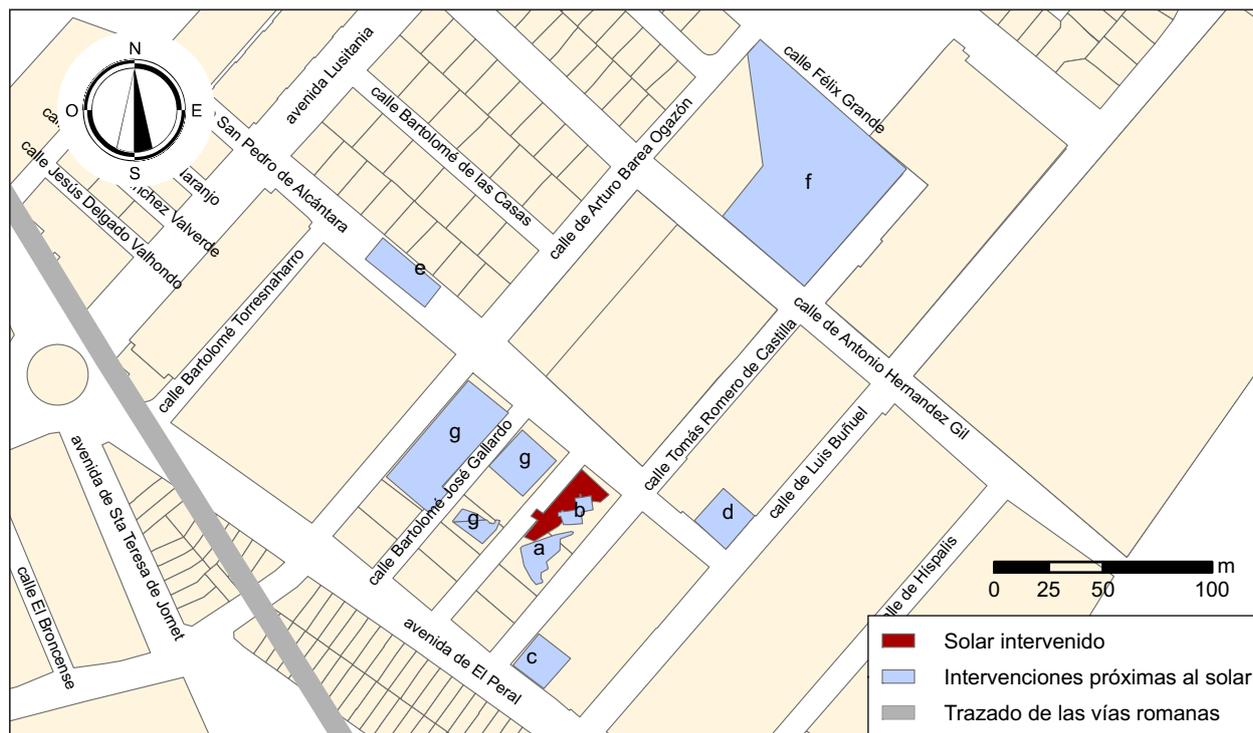
FIGURA 15

Plano de situación y de la Intervención en la calle (nº de registro 5037).
