# La evolución urbanística de un espacio doméstico extramuros de *Augusta Emerita*

*Intervención arqueológica en el solar sito en el nº 27 de la calle Vespasiano*

## FICHA TÉCNICA

**Nº Intervención:** 8072.

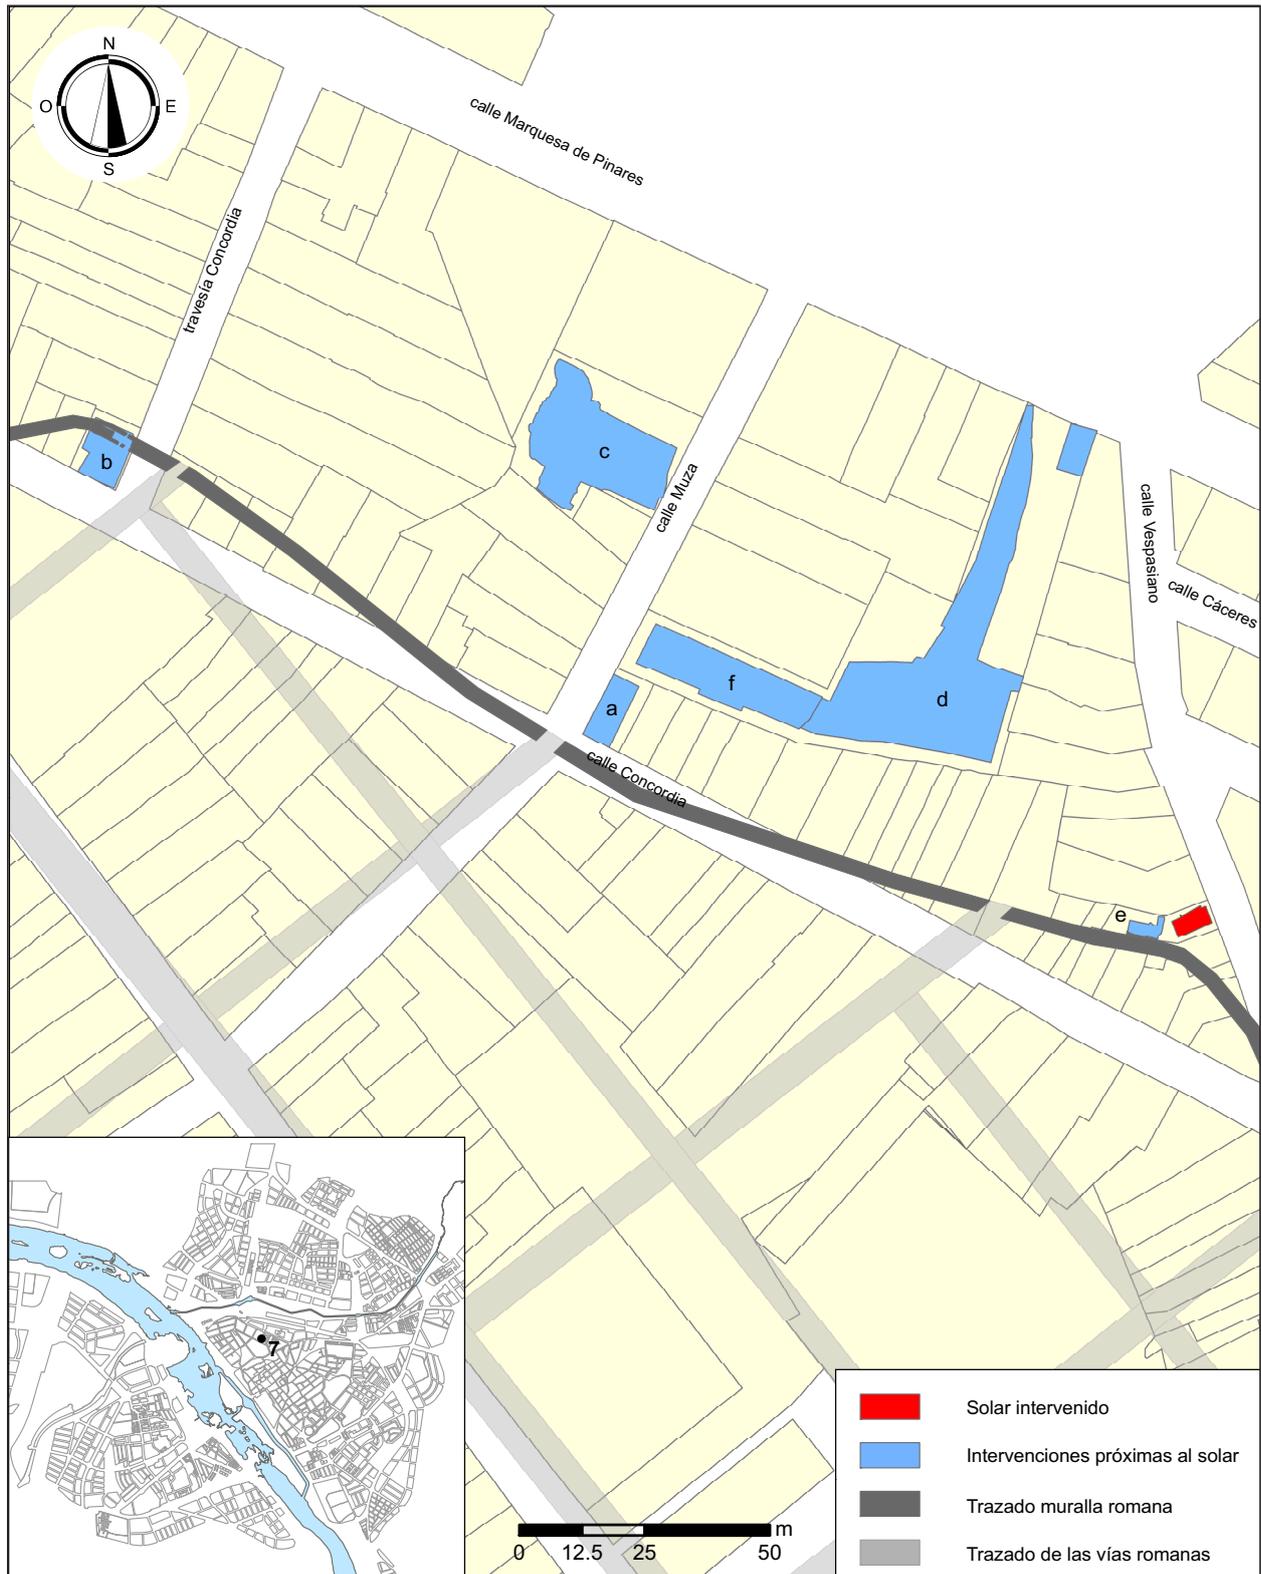
FIGURA 1

Plano de situación y contextualización.

Presenta una forma irregular en planta con un área de unos 120 m<sup>2</sup>. La parte delantera es de forma rectangular pero la parte trasera, donde se sitúa el patio, se cierra en cuchillo hacia el norte del solar. El Consorcio de la Ciudad Monumental de Mérida decidió excavar solamente la parte delantera del solar y hacer el seguimiento de obras en la parte trasera una vez que comenzara la construcción de la nueva vivienda por lo que nos centramos en la parte delantera. Como se ha comentado anteriormente el corte arqueológico es de forma rectangular y tiene unas medidas de 4,17 m de ancho por 7,56 m de largo, siendo la superficie total resultante de 30,52 m<sup>2</sup>. La fachada de la casa da hacia la calle Vespasiano y tiene un ancho de 6,16 m (fig. 1).

Por otro lado, en la c/ Muza n° 43 (Sánchez 2006) se documentaron restos funerarios de época medieval islámica y romano altoimperial además de estructuras domésticas e industriales de época romana (fig. 1c).

En la c/ Muza n° 38 (Barrientos 2001) se documentaron restos de arquitectura industrial, con una gran piscina rectangular de *opus signinum* y cronología altoimperial, así como dos enterramientos fechados en los siglos III y IV d. C. y restos de muros que conforman un edificio de época tardía (fig. 1a).

siones en la c/ Marquesa de Pinares n° 27 que se encuentra inédita y que nos ha aportado numerosos datos interesantes. Próximamente se continuará la excavación y documentación de este solar (fig. 1d y f).

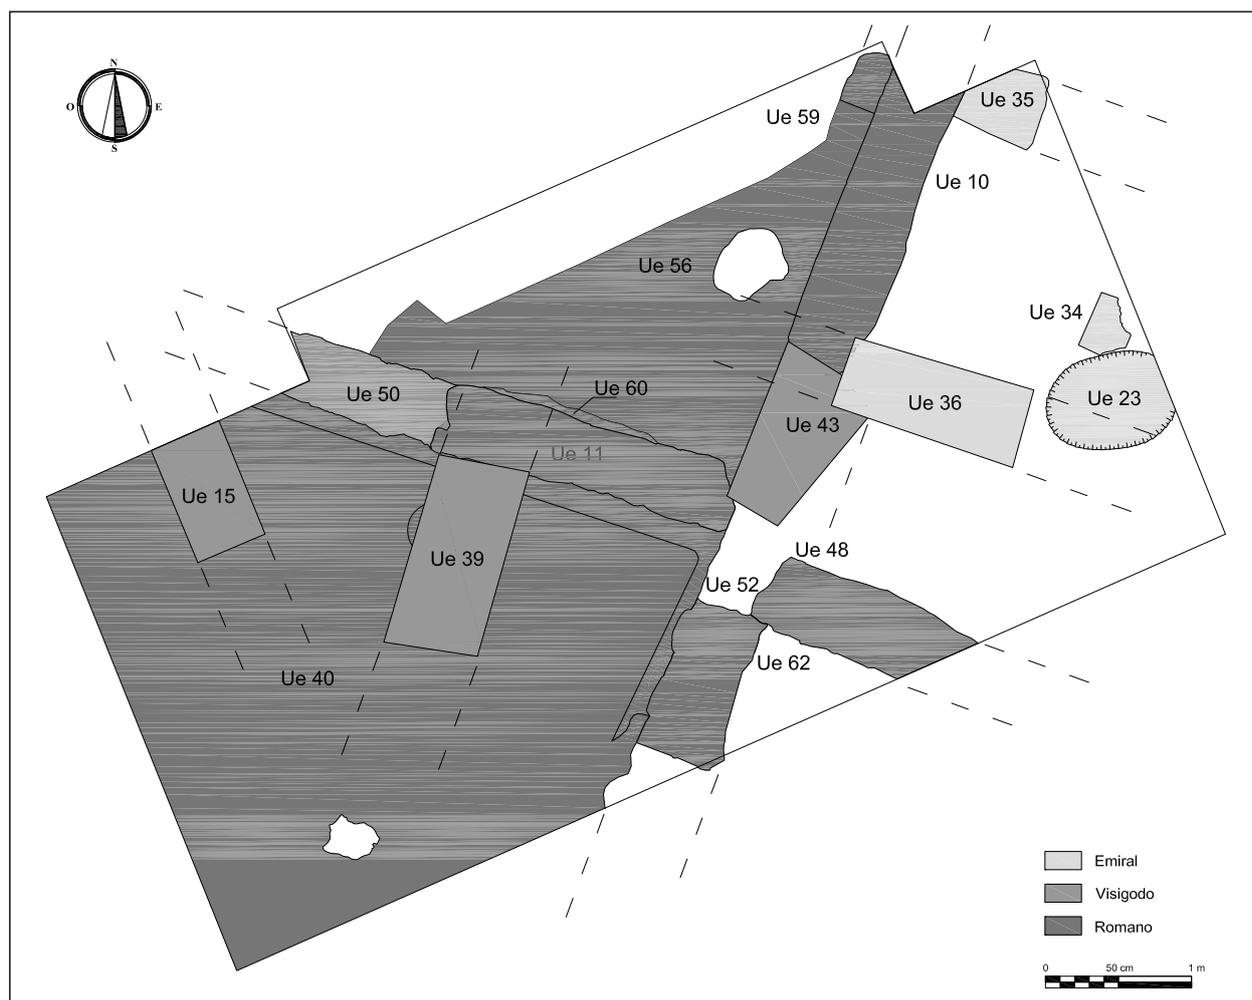
FIGURA 2

*Planta diacrónica de los restos excavados en el solar.*

El solar presenta restos de diferentes épocas aunque con intermitencias en su ocupación, dado que hay periodos en los que no aparecen estructuras o niveles estratigráficos asociados (fig. 2).

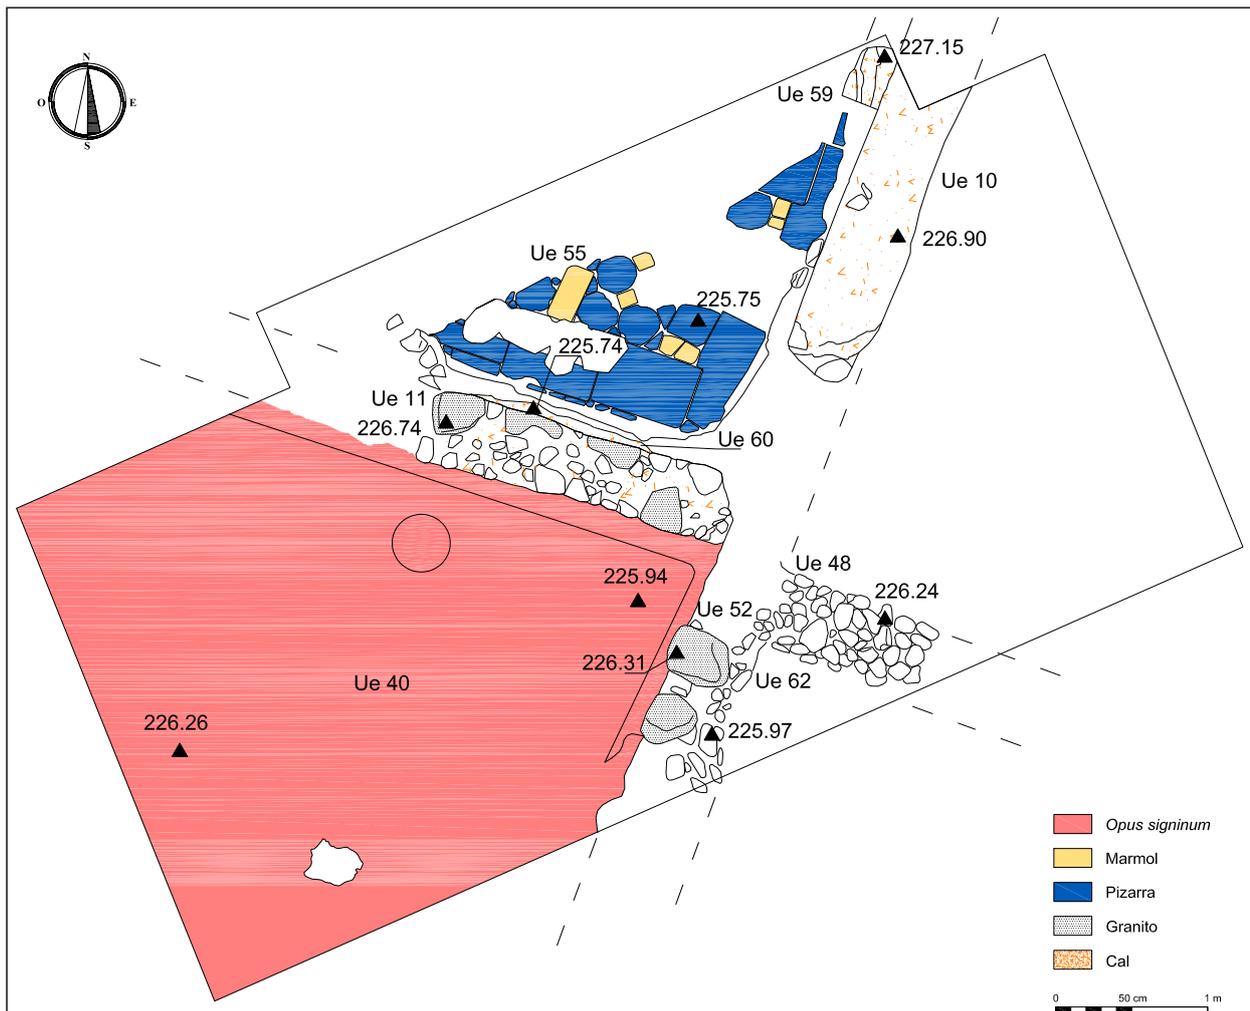
**FIGURA 3**  
Planta de los restos de la fase romana.

Los restos más antiguos apuntan hacia la arquitectura doméstica de época bajoimperial (s. III-V) que se encuadran en la actividad 4. Así se documentan tres muros (ue 10, 11 y 59), dos pavimentos de *opus signinum* (ue 40 y 61) y un pavimento de mármol y pizarra

(ue 55) que conforman lo que podrían ser tres espacios diferentes de una vivienda (fig. 3).

El muro ue 11 está situado en el centro del solar con una orientación norte-sur. Se conserva una longitud de 2,40 m. Tiene fábrica de argamasa y piedras que delimitan sus caras. Este muro apoya directamente sobre la roca natural. Presenta una anchura de 50 cm y una altura de 1 m conservado. El muro ue 10 es de la misma fábrica que el anterior, está orientado este-oeste y tiene un largo de 2 m aunque se mete por el perfil.

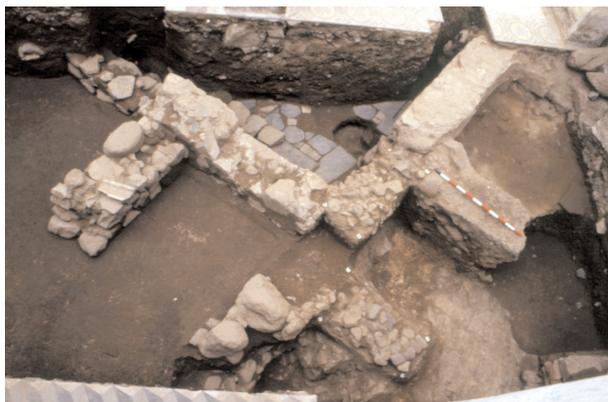
FIGURA 4

*Vista general de los restos documentados.*

es igual que los dos anteriores aunque está muy arrasado. Estos tres muros están cerrando a el espacio ue 55 que se adosa a ellos (fig. 4).

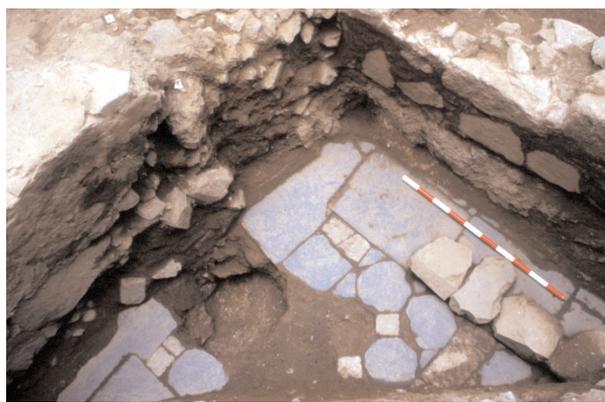
FIGURA 5

*Detalle suelo fase romana.*

dimensiones, 2 por 2,70 m. El suelo está hecho con baldosas de diferentes formas y tamaños, con pizarra y mármol, formando diferentes dibujos geométricos. Algunos trozos de mármol son reutilizados. El suelo apoya sobre un pavimento de *opus signinum* (ue 57) y se adosa a los muros (ue 10, 11 y 59) con un cuarto de caña (ue 60). El suelo está hecho por debajo del nivel de la roca natural ya que esta aparece cortada para poder meter las baldosas a una cota más baja que la de otro de los espacios.

Este supuesto patio sería el centro de la vivienda alrededor del cual estarían las demás estancias (fig. 5).

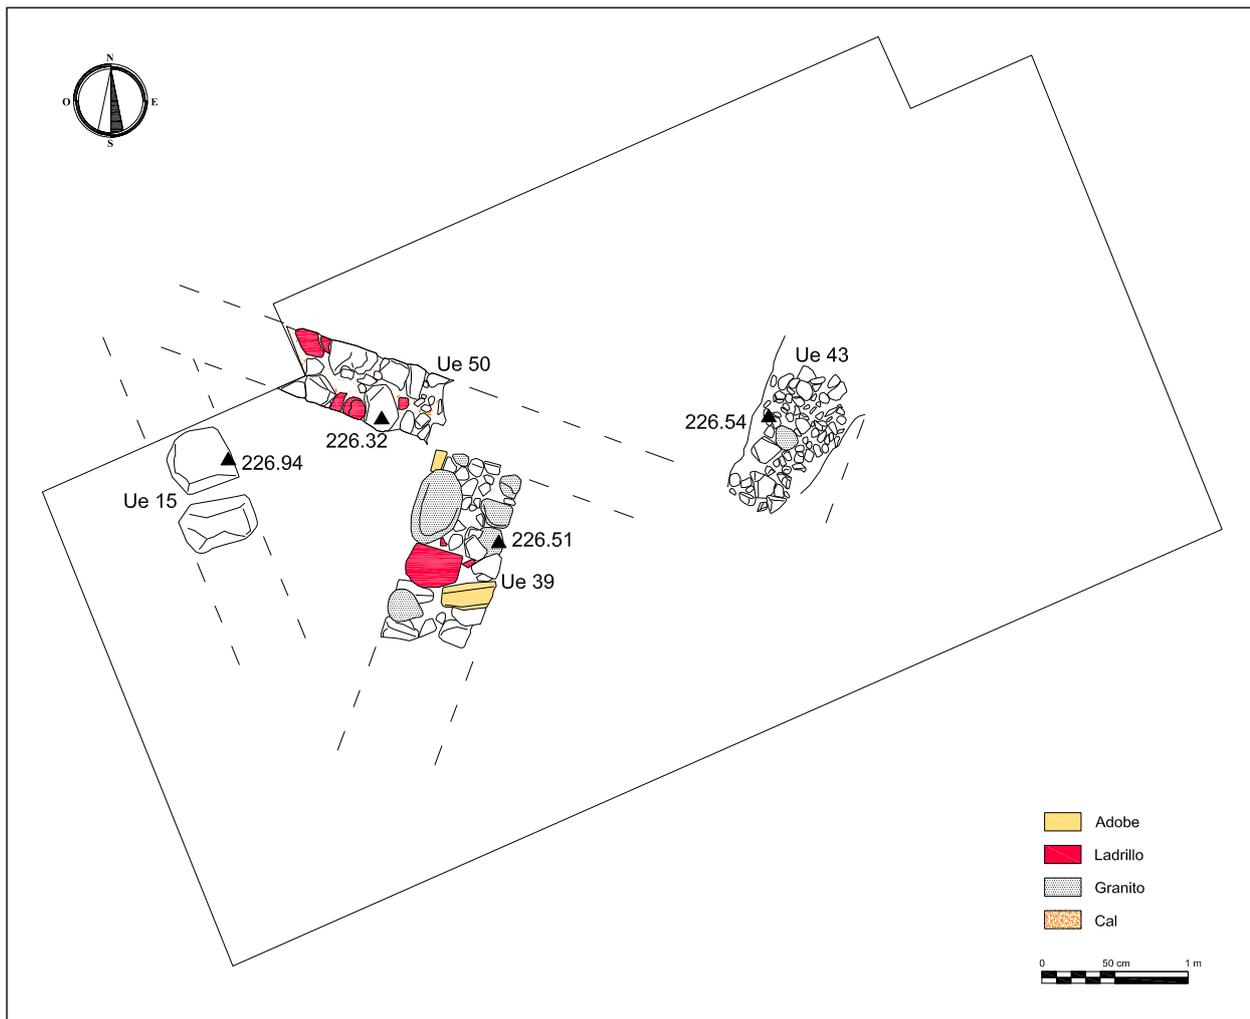
FIGURA 6

Planta de los restos de la fase tardoantigua.

De época visigoda se han documentado restos del robo y reconstrucción de algunas estructuras de la misma vivienda romana y otros elementos originales. De entre estos últimos aparece un muro (ue 39), con orientación este-oeste, fabricado con material reutilizado como trozos de tejas, ladrillos, cerámica, etc. También aparece un pequeño sillar granítico y trozos de mármol. Tiene unas medidas de 57 cm de ancho, 1,40 m de largo y una altura conservada de 57 cm. Está amortizando el espacio de la vivienda romana (fig. 6).

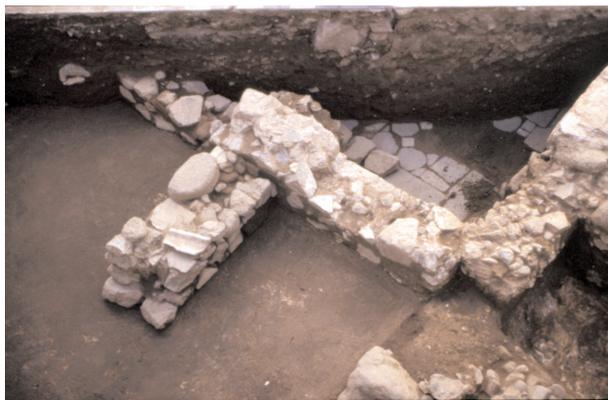
FIGURA 7

*Reutilización de espacios romanos en la fase tardoantigua.*

Además se constata el robo de la esquina del muro ue 10 con el muro ue 11 y cómo ha sido reconstruido con posterioridad. También se ha documentado lo que parece ser una puerta de la vivienda romana, que ha sido tapiada en época visigoda para cerrar el espacio. Es decir, que la vivienda romana bajoimperial ha

sido amortizada después, en época visigoda, creando espacios más pequeños que los originales (fig. 7).

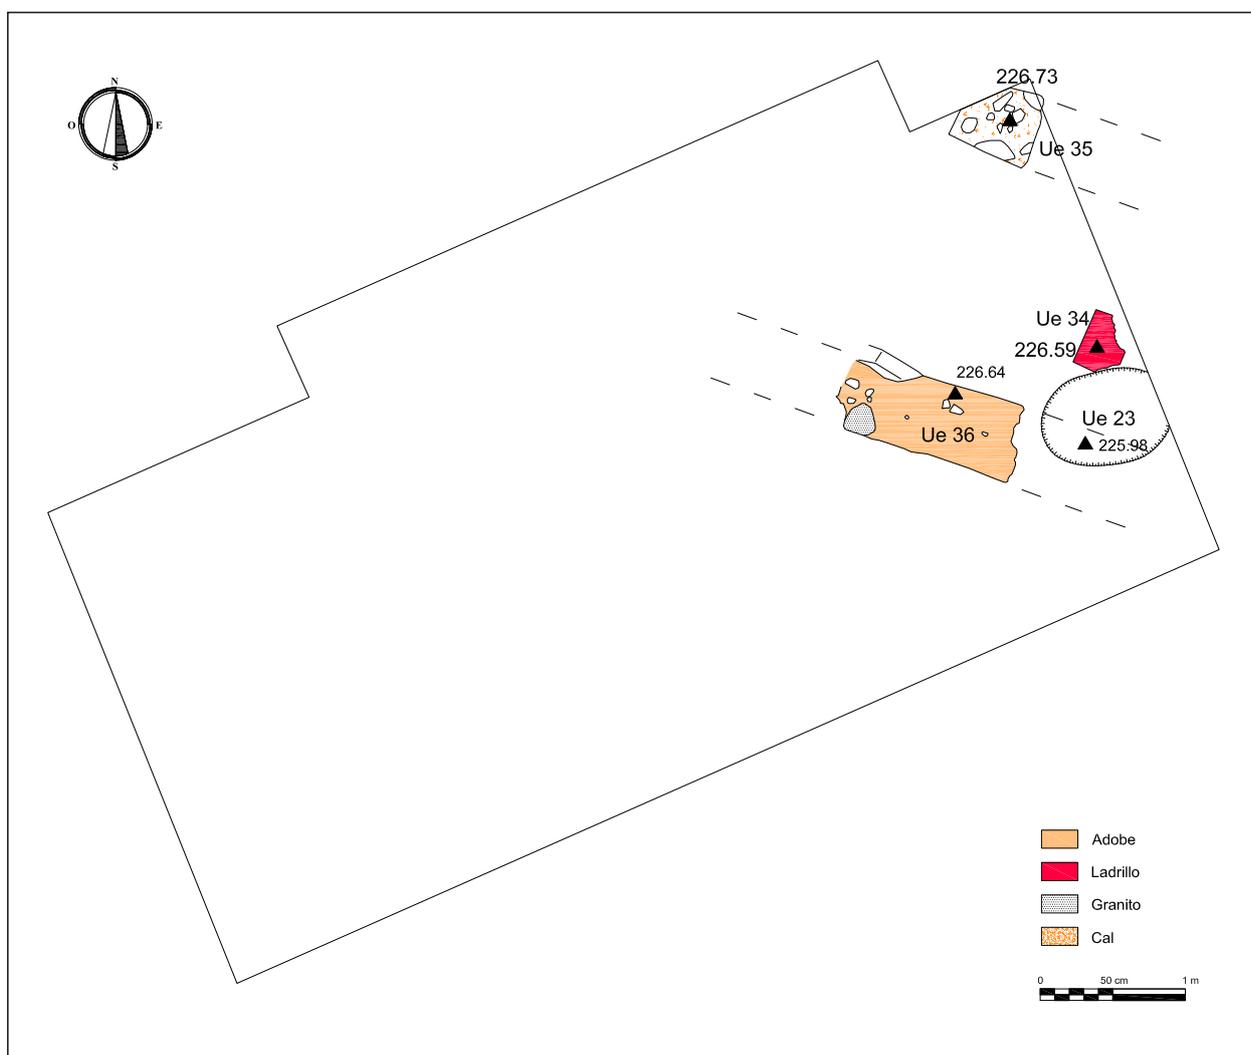
FIGURA 8

*Planta de los restos de la fase emiral.*

De época emiral se documentan dos muros de tapial (ue 35 y 36) que están apoyándose en el muro romano ue 10. Ambos muros tienen orientación norte-sur. El muro ue 35 mide 30 cm de altura, 60 cm de largo y el ancho no se sabe porque se mete debajo del perfil. El muro ue 36 tiene unas medidas de 55 cm de ancho, 1,35 m de largo y una altura de 1 m. Están fabricados con tierra apisonada y piedras, tejas, ladrillos, etc machacado. Los dos muros tienen, donde hacen esquina con el muro ue 10, dos piedras de tamaño grande que hacen cara al interior del espacio. En relación a estos muros se encuentra un suelo de ladrillos (ue 34) que iría adosado a los muros ue 10, 35 y 36 (fig. 8).

Debajo se ha documentado la cama del mismo suelo que es una tierra de color amarillenta (ue 33).
