# Ocupación doméstica, un ejemplo de diacronía en Mérida

*Intervención arqueológica realizada en la calle Sagasta nº 25 (Mérida)*

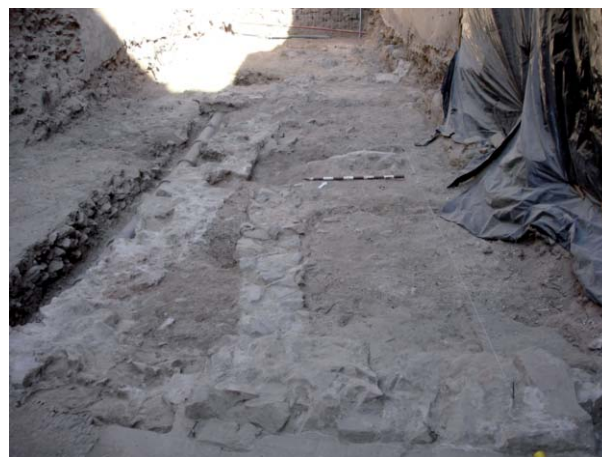
**FIGURA 3**

*Vista general, ue 12, 14, 17, 18, 23, 26 y 27.*

estancia. Esta estancia queda dividida por el muro de piedras y tierra, ue 23, orientado NE-SO, con 2 m de longitud, 80 cm de ancho y 67 cm de alto. En estas estancias contemporáneas no se conservan los suelos contemporáneos, tan sólo y como ejemplo las superficies de uso de cenizas y carbones ue 7 y ue 8. Todos estos restos se encuentran cubriendo la roca, pues la potencia en esta segunda mitad es mínima. En la estancia formada por los muros ue 11, 18 y 23, bajo el suelo ue 7, se documenta un corte con forma cuadrada, A 6, relleno de material constructivo contemporáneo (fig. 3).

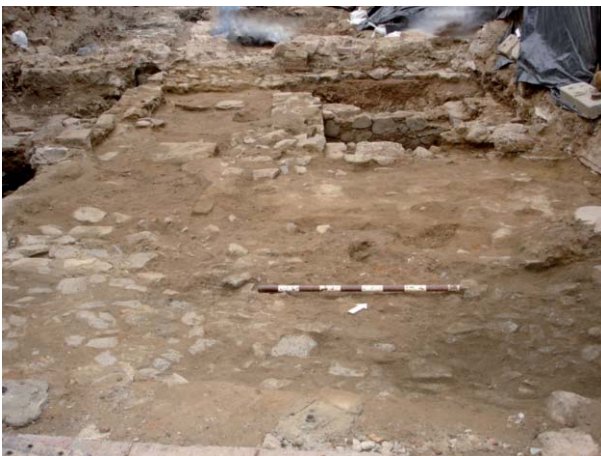
FIGURA 9

Restos documentados de la casa en torno a los años 1825-1850.

Bajo los rellenos de nivelación de los suelos contemporáneos, documentamos una anterior distribución de la casa, que dataría de 1825-50 según los restos aparecidos como una moneda de Fernando VII, balas de cañón, balas de trabuco. La distribución es muy parecida a la contemporánea (fig. 9).

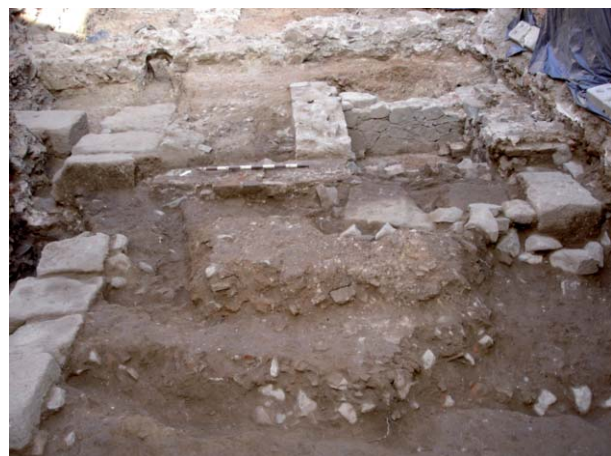
FIGURA 10

Cimentaciones califales, fosas de cimentación de las mismas.

Una vez desmontados todos los restos contemporáneos y modernos, en esta segunda mitad intervenida, se documentan nuevos restos de muros, cimentaciones, y rellenos (fig. 10).

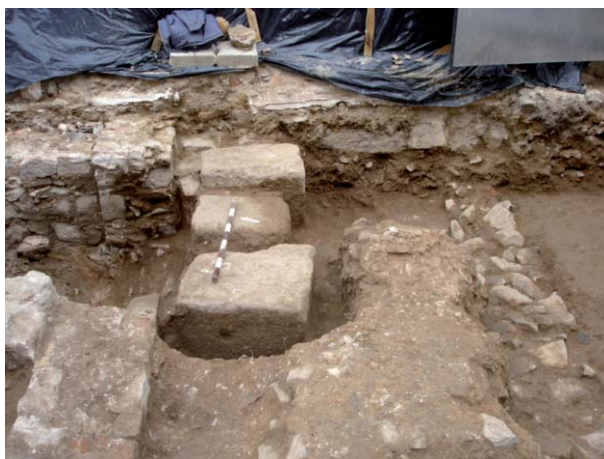
FIGURA 11

Zanja de cimentación ue 80 y cimentación ue 79.

tubería de aguas sucias A 2. En el lateral Este documentamos una nueva cimentación de sillares, reutilizados, con diferente orientación a los anteriores, NE-SO, y unas dimensiones 2 m de longitud, 70 cm de ancho y 66 cm de alto. Este tipo de cimentaciones, rellenan una serie de zanjas de cimentación, ue 76, 77 y 80, acunadas con piedras. Las zanjas de cimentación cortaban un estrato anaranjado, ue 82, compuesto por tierra arcillosa, restos de cal, fragmentos de opus signinum. Por el material aparecido en las zanjas de cimentación, como los bordes de olla con perfil en “S”, cerámicas con presencia de micas, parecen adscribirse a época califal (fig. 11, 12 y 13).

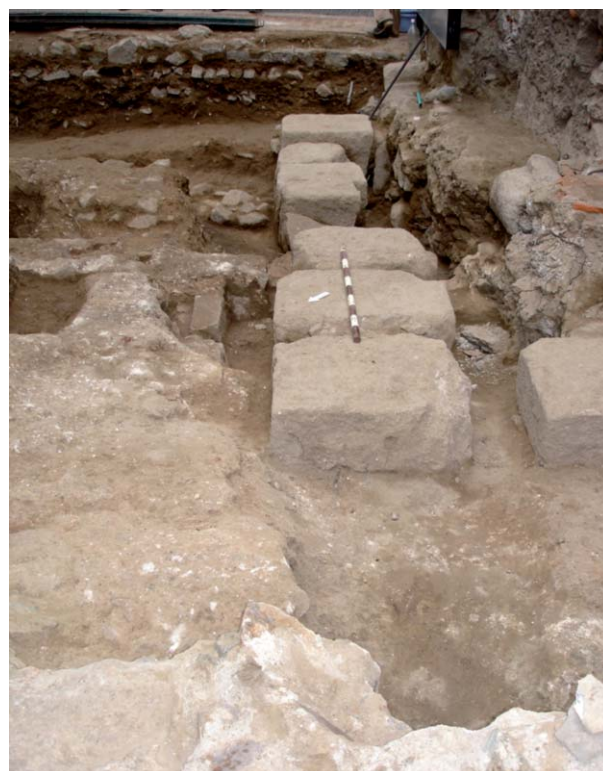
FIGURA 12

Cimentación ue 78 y zanjas ue 76 y ue 77.

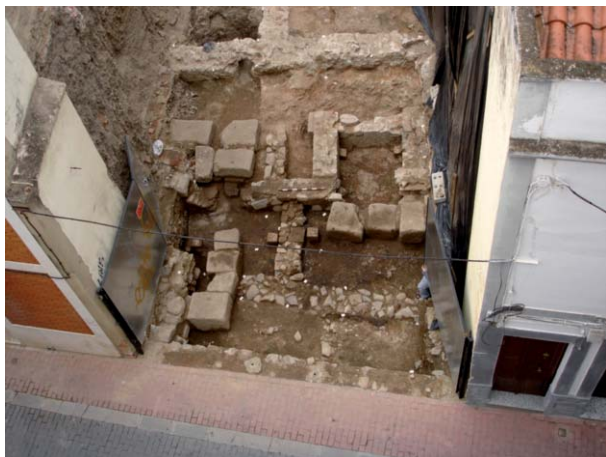
FIGURA 14

Vista aérea de la zona de las termas, baños privados, amortizados en época tardoantigua, s. VI.

saría la *suspensura* y restos de carbones ue 96 y 97, muestras del último uso (fig. 14).

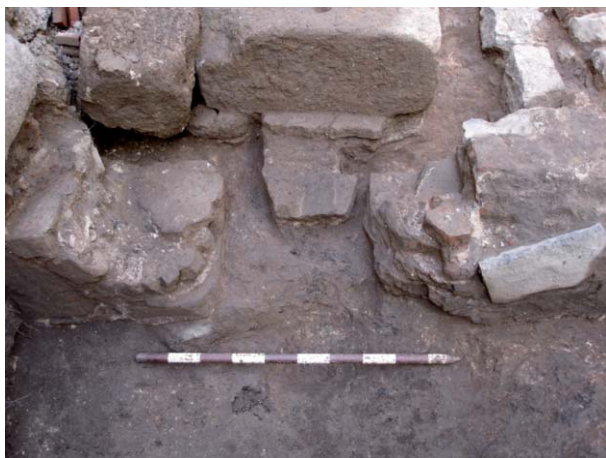
FIGURA 15

*Praefurnium*, acceso al fornax.

cientes a la ue 82 y 95, estratos que cubrían la actividad A 17 (fig. 15, 16 y 17).

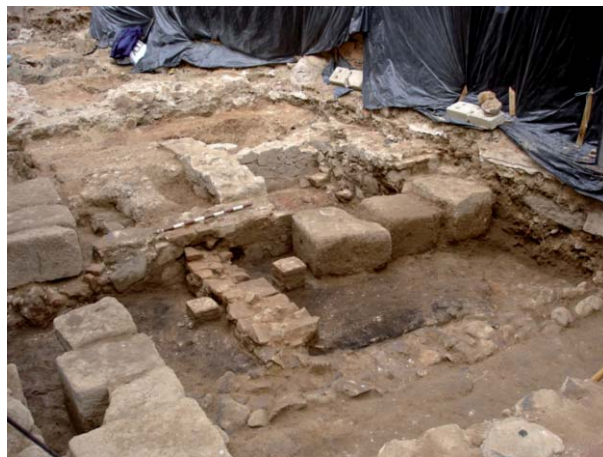
FIGURA 16

Vista general del Hypocaustum.

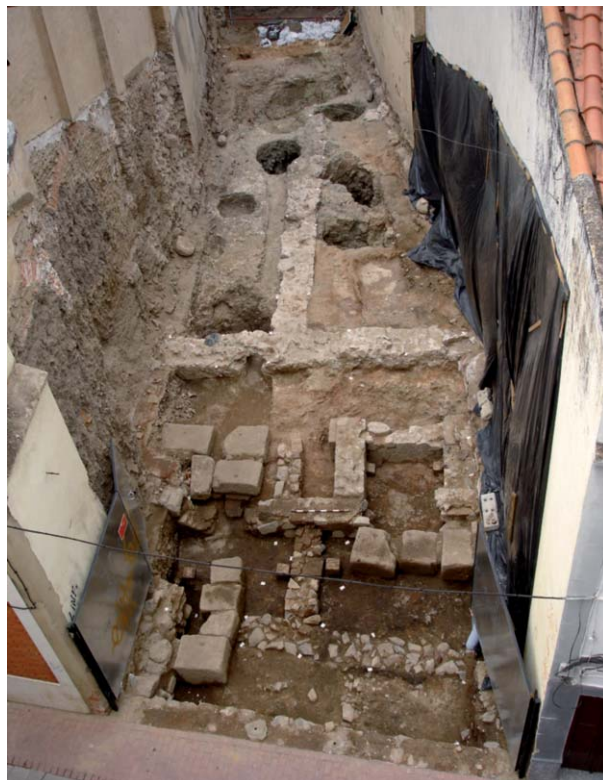
FIGURA 17

Vista aérea del solar, restos documentados.
