Intervención arqueológica en el solar de la calle Forner y Segarra, n.º 27

Espacio de uso doméstico-industrial

FÉLIX PALMA GARCÍA

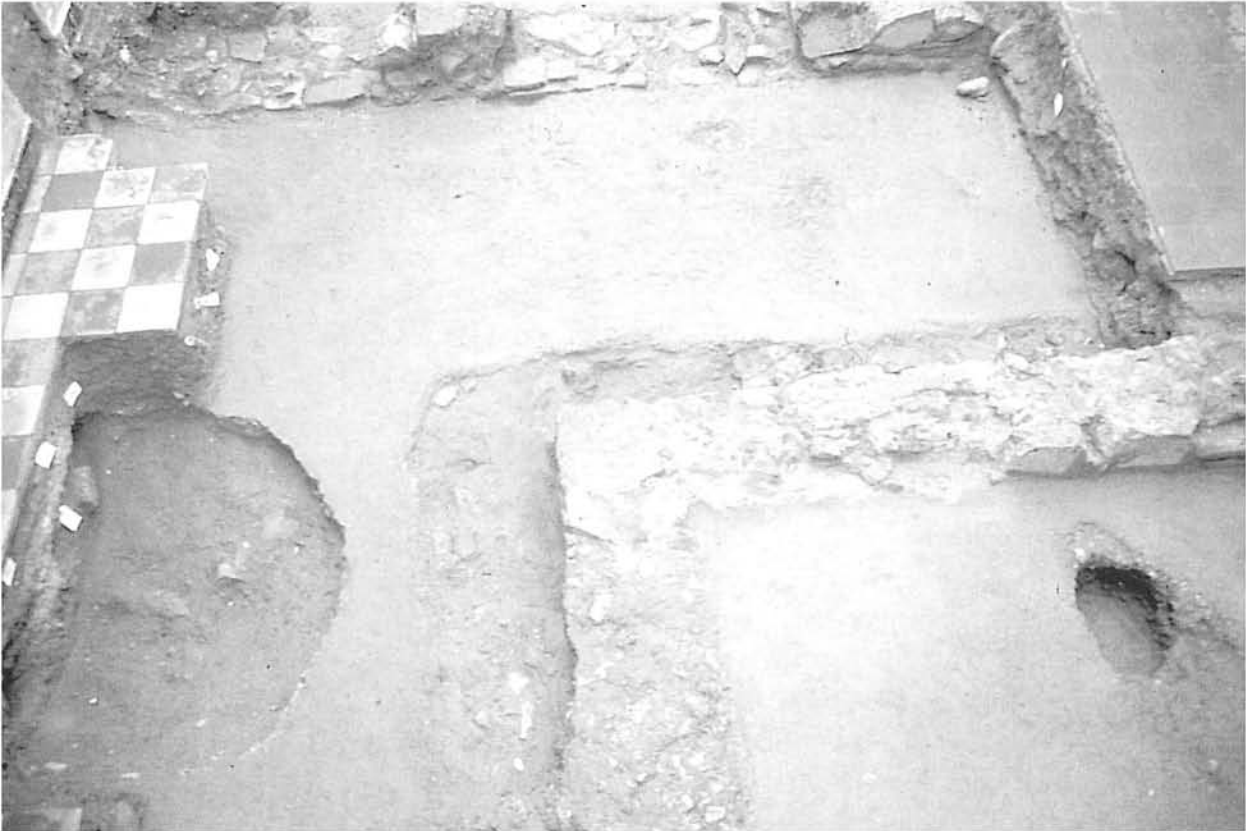
LÁMINA 3

Sector norte. Detalle de las estructuras conservadas

A este muro, evidenciado por los niveles de destrucción (ue. 98 y 102), se le asocian dos pavimentos de *opus signinum*. Al Norte del muro, el suelo ue.77, claramente adosado a él, aunque en algunas zonas no conserva zona de contacto. Al Sur de dicho muro estaría pavimentado, igualmente con mortero hidráulico (ue. 100), aunque en este caso la relación entre ambos elementos resulta más dificultosa.

Dicho pavimento (ue. 100), el mismo posiblemente que ue.125, ocupa una gran extensión, sólo visible una superficie de 2,40 x 2,10 m., ya que en el lado Este se introduce por debajo del perfil. Esta realizado en *opus signinum*, bastante alisado, aun-
