Intervención en un solar de la c/ Francisco Almaraz, esquina c/ Forner y Segarra

INMACULADA CASILLAS MORENO

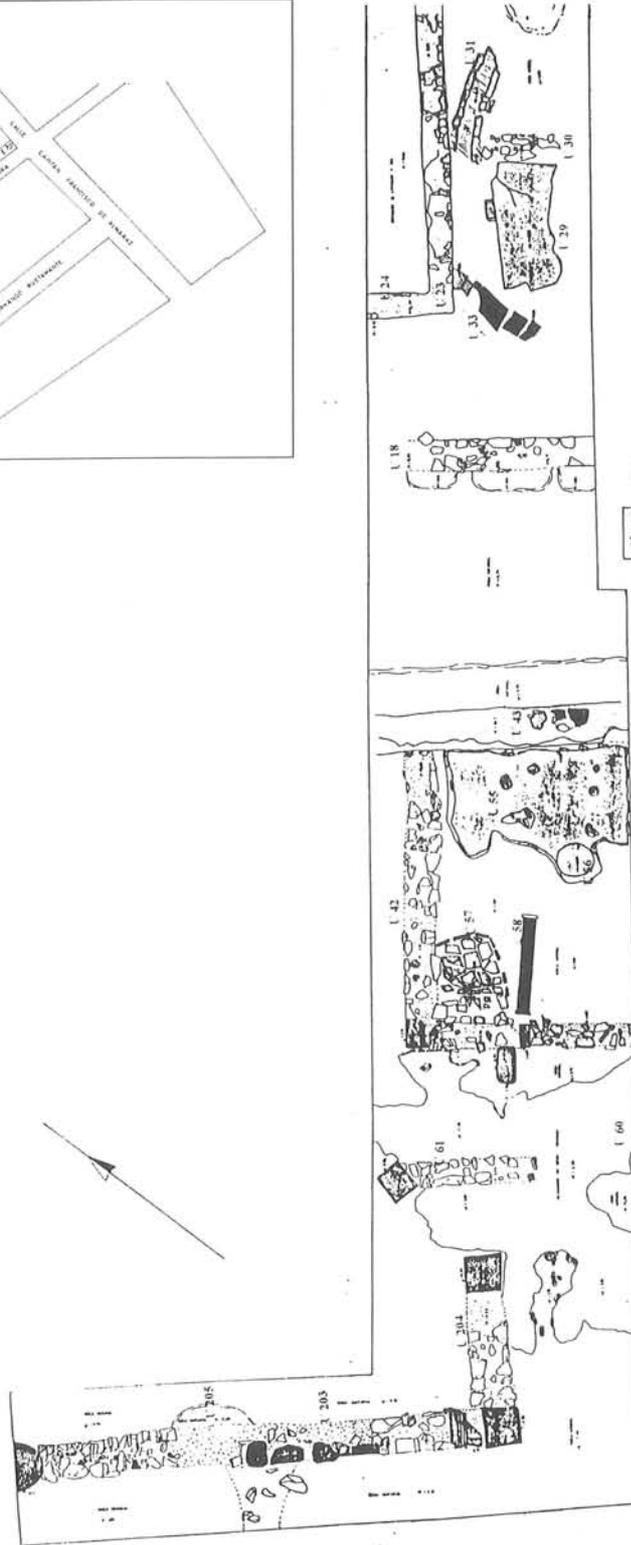
C/ FORNER Y SEGARRA

- CAL
- OPUS SIGNINUM
- GRANITO
- MARMOL
- LADRILLO
- TIERRA

La intervención arqueológica se llevó a cabo, una vez demolida la casa que había ocupado este solar desde principios del presente siglo, mediante la realización de dos trincheras: la primera de 20 m. de longitud máxima por 3,90 m. de ancho máximo y una orientación E-W, y la segunda de 9,10 m. de long. máx. por 2 m. de anch. máx., con orientación N-S, que se adaptaban a la forma del solar.

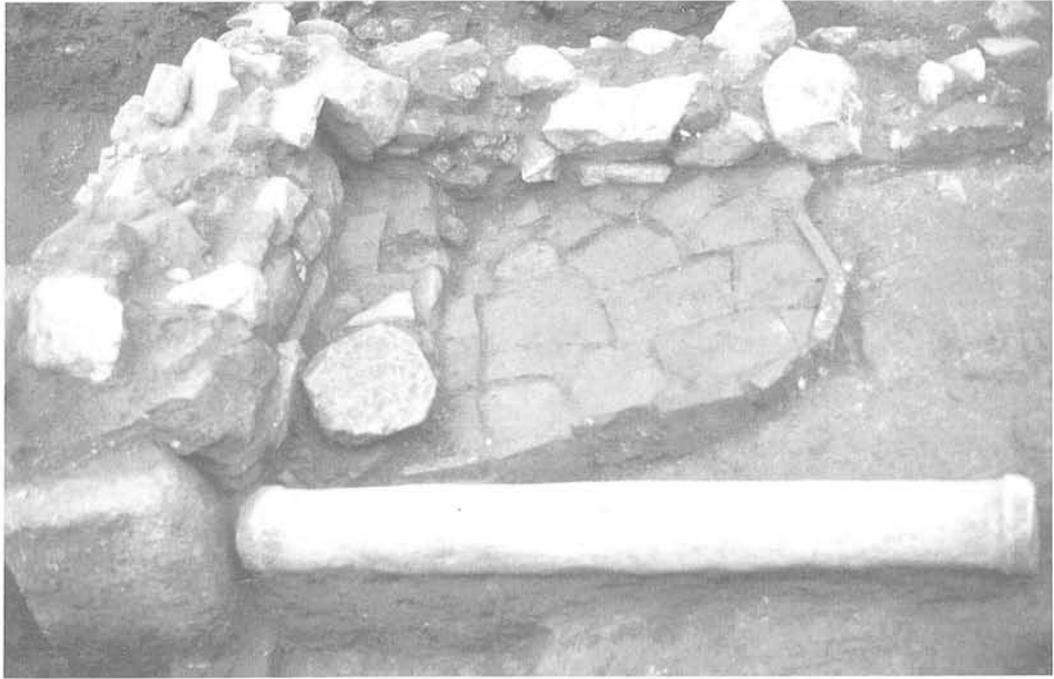
C/ FRANCISCO ALMARAZ, ESQUINA C/ FORNER Y SEGARRA

TRINCHERA 2

UE 100	Relleno
UE 101	Tierra
UE 102	Tierra
UE 103	Muro
UE 104	Muro
UE 105	Silo
UE 106	Roca natural
UE 107	Relleno
