# Intervención en un solar de la C/ Ruiz Picasso, n.º 11

Texto elaborado por  
**JUANA MÁRQUEZ PÉREZ**  
a partir del informe gráfico

**FECHA DE INTERVENCIÓN:** Junio de 1994.

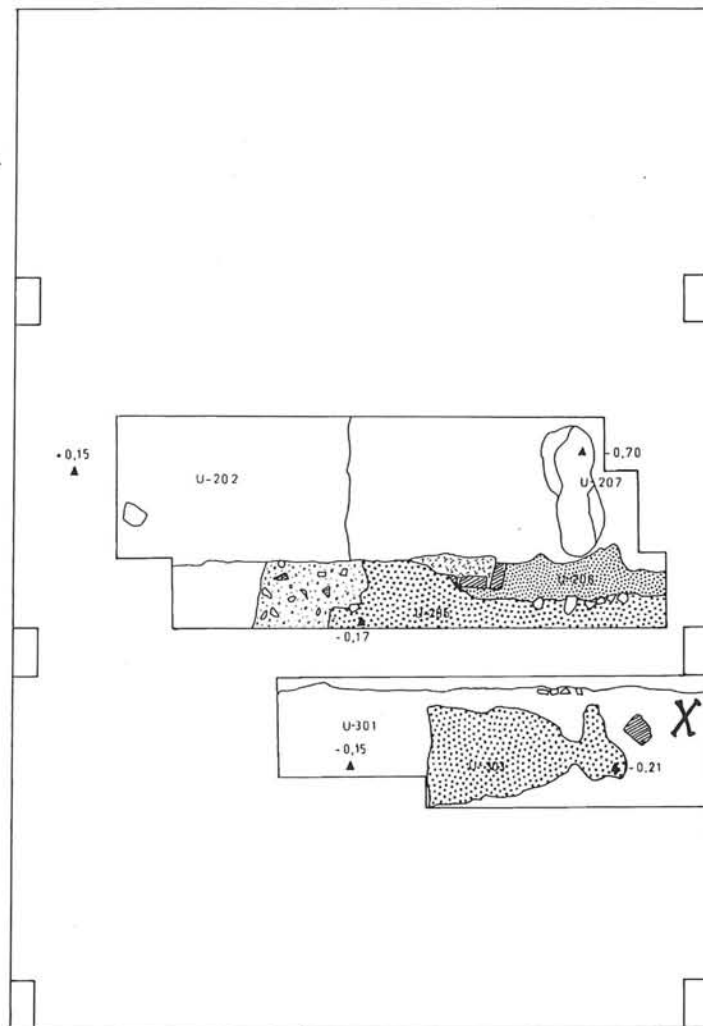
C/ PABLO RUIZ PICASSO

-

OP. SIGNINUM GRUESO
-

OP. SIGNINUM FINO
-

LADRILLO

La intervención arqueológica realizada en el solar sito en la C/ Pablo Ruiz Picasso, 11, tras efectuar los sondeos oportunos, se planteó sobre una extensión de 80 m.<sup>2</sup>, a partir de tres trincheras paralelas a la calle.

En la trinchera 1 (TR 1) de 1 m. por 1,85 m., aparecieron en superficie los restos de la infraestructura sanitaria de la antigua casa, de no más de cincuenta años de antigüedad. Bajo estas estructuras se encontraba la roca natural, que buzaba hacia el norte desde 0,40 m. respecto al nivel de la calle hasta 0,73 m. Es en este lugar donde se localizaron restos de un pavimento fabricado en *opus signinum* (UE 106), muy deteriorado, que apoyaba directamente sobre la roca natural y del que se conservaba aproximadamente 1 m.<sup>2</sup>.

En la trinchera 2 (TR 2), de 5,50 m. por 2 m., se encontraron restos de dos pavimentos fabricados también en *opus signinum* muy fragmentados. El primero de ellos (UE 205) apoyaba sobre la roca natural directamente, cayendo en dirección norte-sur a 0,37 m. de profundidad. Conservaba 3m. de largo por un ancho visible de 0,40 m., ya que sobre éste apoyaba otro pavimento (UE 206), realizado sobre una delgada base de piedras, cuya función era nivelar la zona antes de aplicar el mortero hidráulico (*opus signinum*). Este segundo pavimento apareció tan sólo a 0,17 m. de profundidad sobre el nivel de la calle. Conservaba 3,50 m. de longitud por 0,75 m. de anchura, roto por una de las cimentaciones de las paredes de la casa.

El primero de los pavimentos descritos (UE 205) estaba roto en su lado oeste por una fosa excavada en la roca natural (UE 207), de 1,20 m. por 0,35 m. Su orientación este-oeste contenía restos óseos humanos muy fragmentados, por lo que no proporcionaba ninguna información sobre su posible datación ni contexto cultural. La roca natural se encontraba en toda la trinchera basculando

Finalmente, en la trinchera 3 (TR 3), de 4,50 m. por 1,30 m., se exhumaron más restos de pavimento en *opus signinum* (UE 303), a 1,12 m. de profundidad. Su estado de conservación era pésimo. Este nivel de pavimentación también se encontraba roto en su lado norte por una fosa que contenía restos óseos humanos, en este caso las dos extremidades inferiores, éstas en posición lateral derecho y orientación oeste-este, sin restos de ajuar funerario. El resto del esqueleto había desaparecido como consecuencia de las obras de la antigua cimentación. Por los datos obtenidos del enterramiento podemos encuadrarlo dentro de la tradición musulmana. La roca natural se encontraba a 0,20 m. de profundidad en toda la trinchera.
