Seguimiento del soterramiento del cableado eléctrico en diversos tramos de la ciudad de *Augusta Emerita*

SEGUIMIENTO ARQUEOLÓGICO DE ZANJAS.

Nº de intervención: 2591

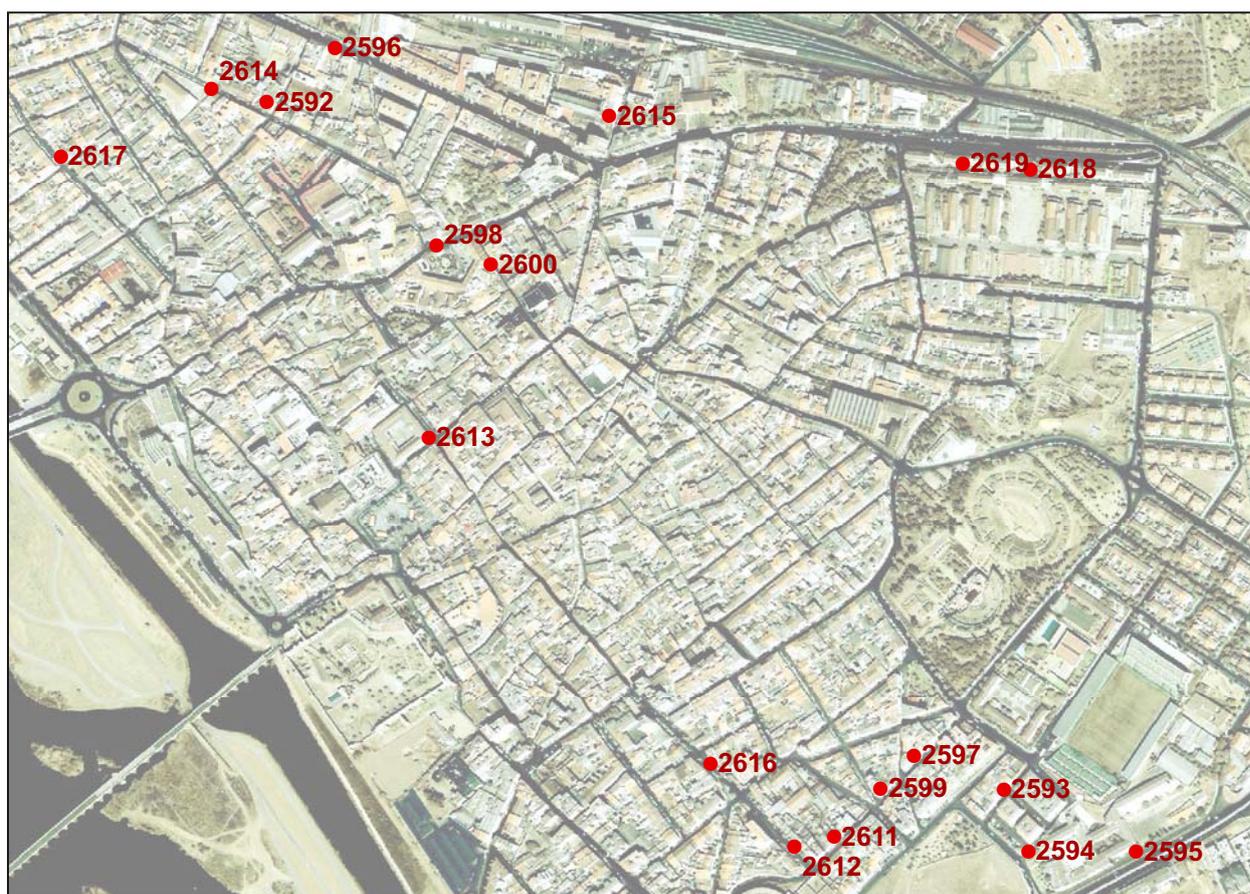
FIGURA 1

Seguimiento en zanjas realizadas en el año 2005.

Barrero, arqueólogo del Consorcio de la Ciudad Monumental, quien había parado las obras al haberse encontrado restos arquitectónicos tanto en la calle de Muza como en la de Villanueva. Una vez incorporado a la obra, inicia la labor de documentación de las estructuras exhumadas, a la vez que continúa con la supervisión del zanqueo de los otros tramos, cuyo trazado de detalle y resultados pasamos a exponer (fig. 1).

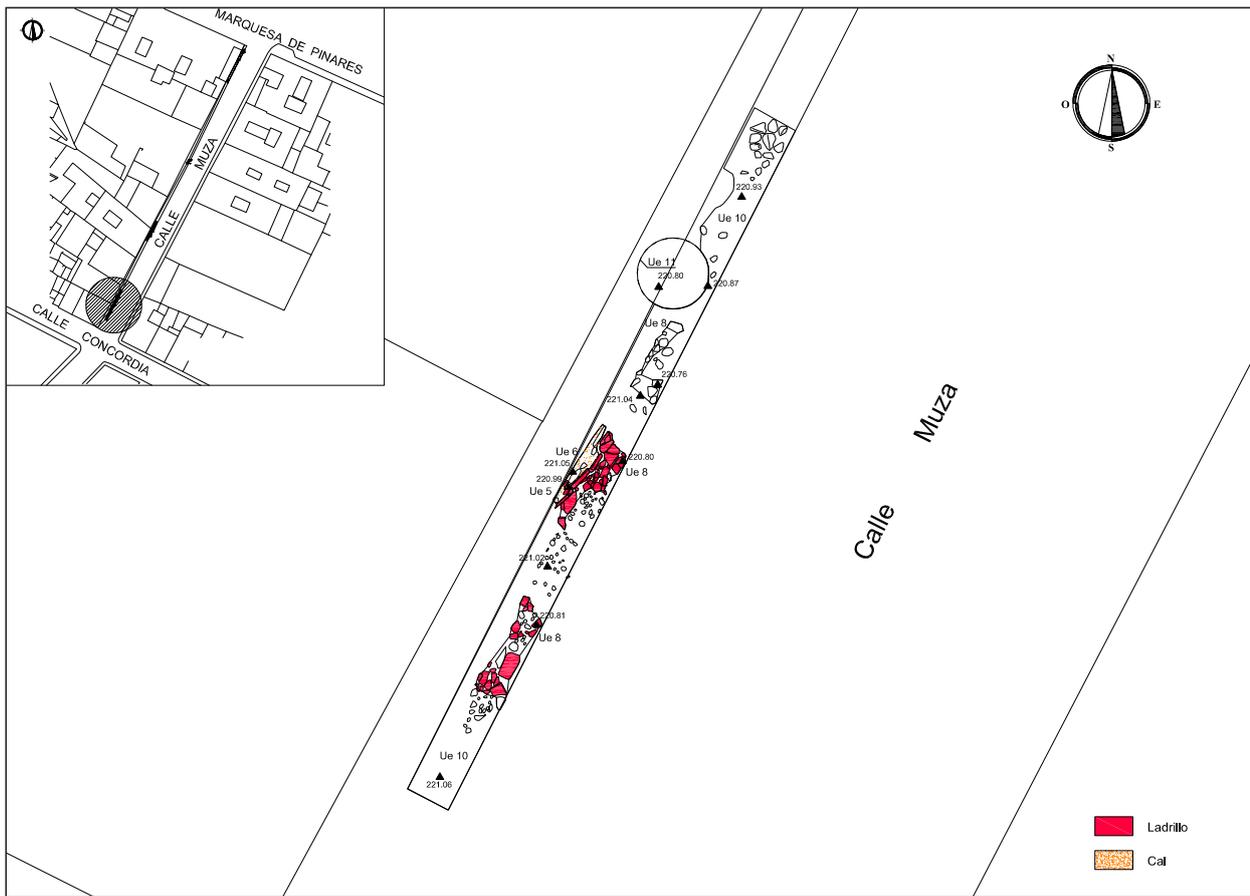
FIGURA 2

Plano de los restos exhumados en la c/ Concordia- c/ Marquesa de Pinares.

La calle discurre en dirección SSW-NNE, aunque por comodidad en la descripción simplificamos a sur y norte. Así, el 'conjunto' más meridional está articulado por una superficie formada por guijarros y tierra apisonada que podría ser un camino que discurriera a

encontrarse con el camino, perpendicular a éste unos 20 metros más al norte, ese sí bien documentado, en las excavaciones que se estaban desarrollando en ese mismo momento a un lado y otro de la calle por parte de G. Sánchez Sánchez y Y. Picado (fig. 2).

En relación con este primer ‘camino’, del que se han conservado casi 8 m de longitud, hallamos un muro de *caementicium* forrado con ladrillos y enfoscado, cuya atribución cronológica parece difícil con los datos con los que se cuenta. También se documentó un agujero circular, que rompe el camino, de 85 cm de diámetro y unos 38 cm de profundidad máxima, y cuyo interior no aportó ningún material.

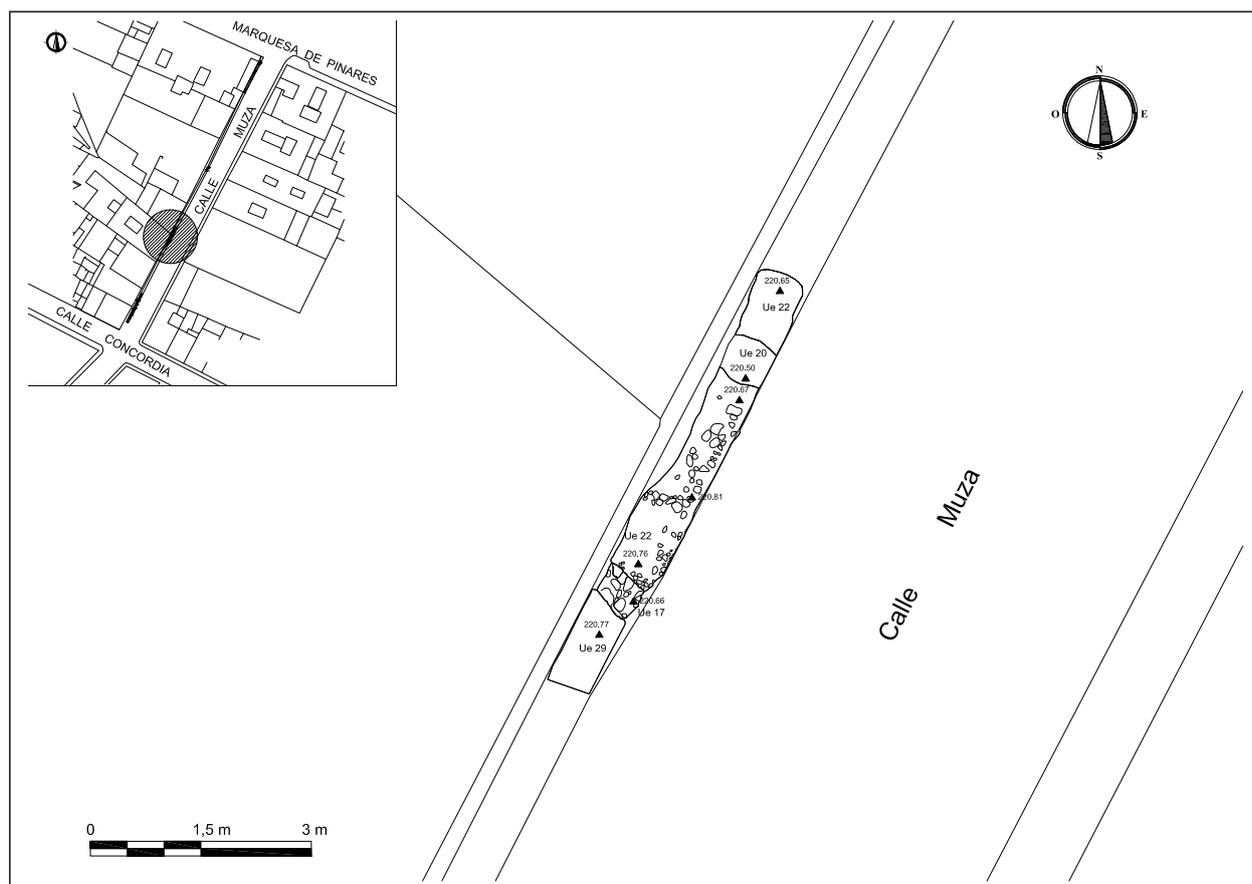
FIGURA 3

Plano de los de un camino (nº reg. 2592).

Al norte de esto, a unos veinte metros, como ya de ha dicho, hay otro grupo de restos, articulados igualmente por un camino, formado por guijarros y tierra apisonada, del que se conserva un ancho de mas de 4

m. En su lado meridional se adosa a un murete de *caementicium* de 55 cm de ancho, que delimita una habitación con pavimento de *signinum*, que por no verse afectado por nuestra obra no documentamos en toda su extensión. El camino está muy alterado por las acometidas de agua y colectores del solar colindante, en proceso de excavación por parte de G. Sánchez, como ya se ha indicado (fig. 3).

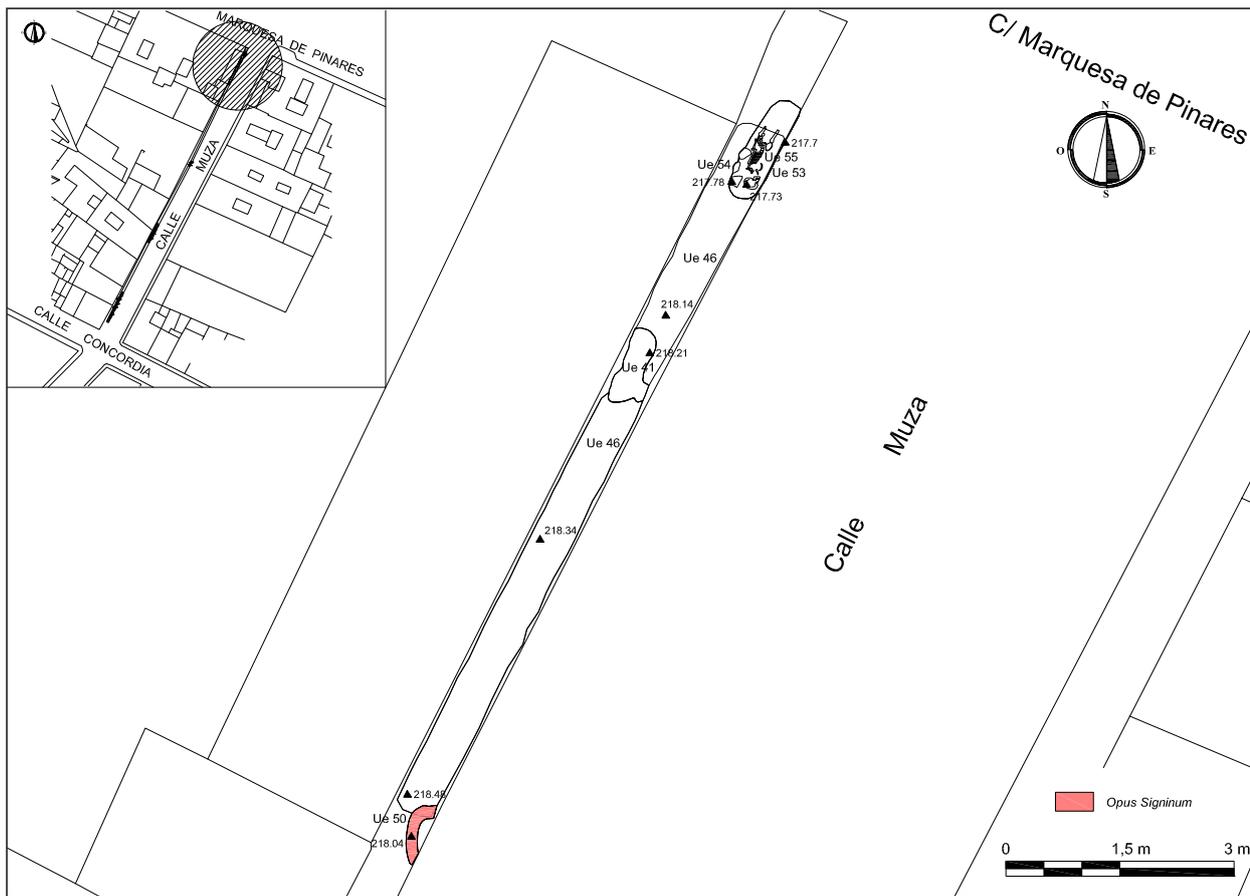
FIGURA 4
 Plano de los restos excavados en el final de la zanja. Detalle de la inhumación excavada.

Ya en la propia esquina, debajo del suelo de uso, se encontró una inhumación incompleta, ya que, por un lado, fue parcialmente alterada con la construcción de los cimientos de la vivienda actual, y por otro, la retroexcavadora encargada de hacer la zanja le seccionó la porción distal de las extremidades inferiores. El sujeto estaba colocado, prácticamente con orientación N-S en decúbito supino, con la cabeza orientada al sur y lacara girada al este, por lo que, pese a no tener ningún ajuar, pensamos que debe tratarse de un enterramiento musulmán (fig. 4).

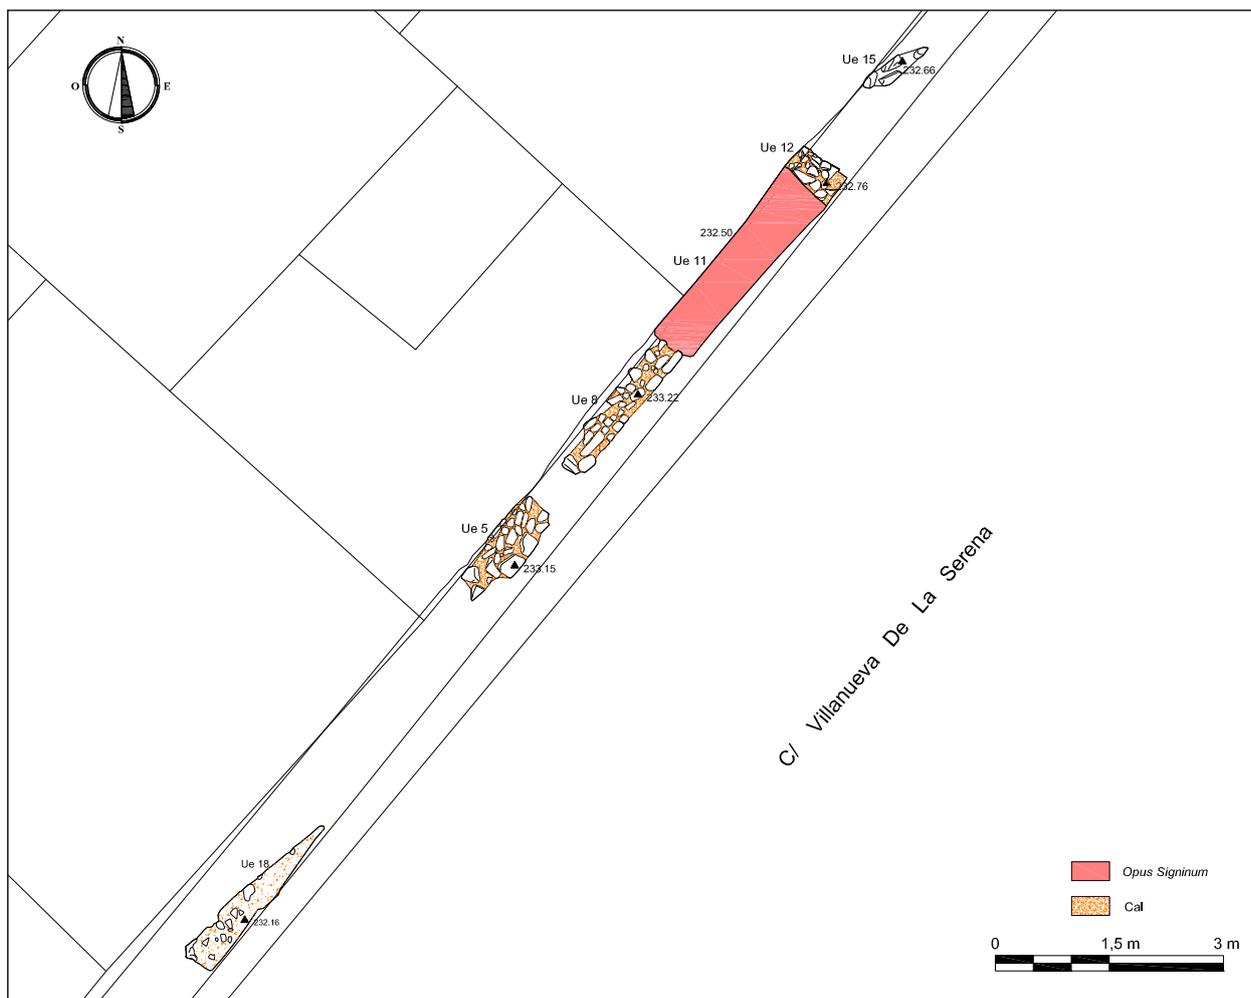
FIGURA 5

Plano de los restos excavados correspondientes a la intervención (nº reg. 2593).

Cuando llegamos a la calle de Villanueva, procedimos a la limpieza de los restos hallados y que había dado lugar a la paralización de las labores de zanjeo. Resultó ser un camino empedrado de más de 4 m de ancho, pero en relativo mal estado debido sin duda a

lo superficial de su posición, ya que, incluso, el hormigón de asiento de la pavimentación actual apoyaba directamente sobre algunas porciones del mismo (fig. 5).

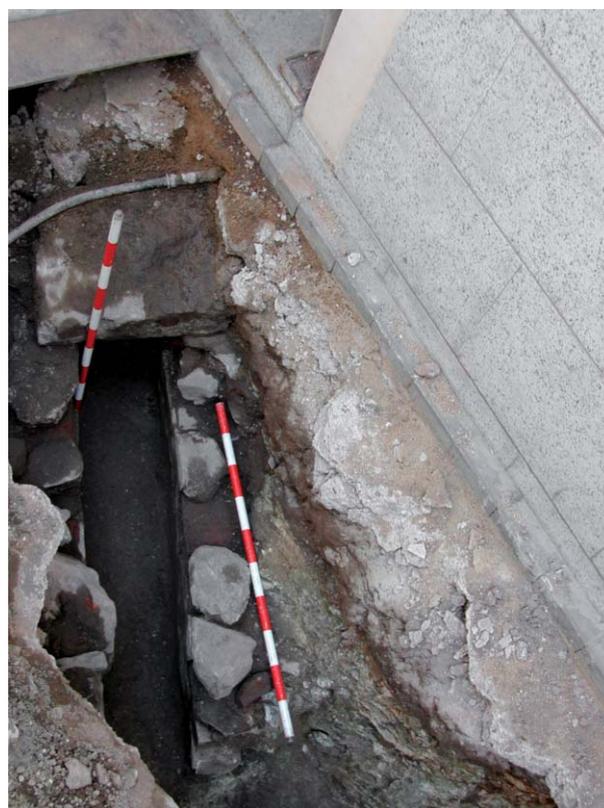
FIGURA 6

Detalle de los restos asociados al canal de la intervención 2600.

En concreto, se localizó un sillar de granito moldurado *in situ*, que consideramos vestigio de un muro allí existente. A una treintena de metros de éste, pudimos documentar un canal de desagüe, de 30 cm de ancho y 4 de alto, que discurre en dirección N-S, *grosso modo*. Está formado por dos paredes de mampuesto irregular que se adosan a la roca, recortada para la inserción de la canalización. Ambos lados, así como el fondo, estaban revestidos por un enfoscado de cal con poca cantidad de arena, muy compacto. De la cubierta solo se conserva una losa de granito de mediano tamaño, con el asiento plano y las demás caras apenas trabajadas. Por su situación, parece que correría en dirección sur hasta encontrarse con la cloaca subyacente a la calzada de la calle que no debería estar distante de este lugar, y que se documentó parcialmente en la excavación del solar de esquina entre las calles de L. Braille y de M. de Vargas (fig. 6).

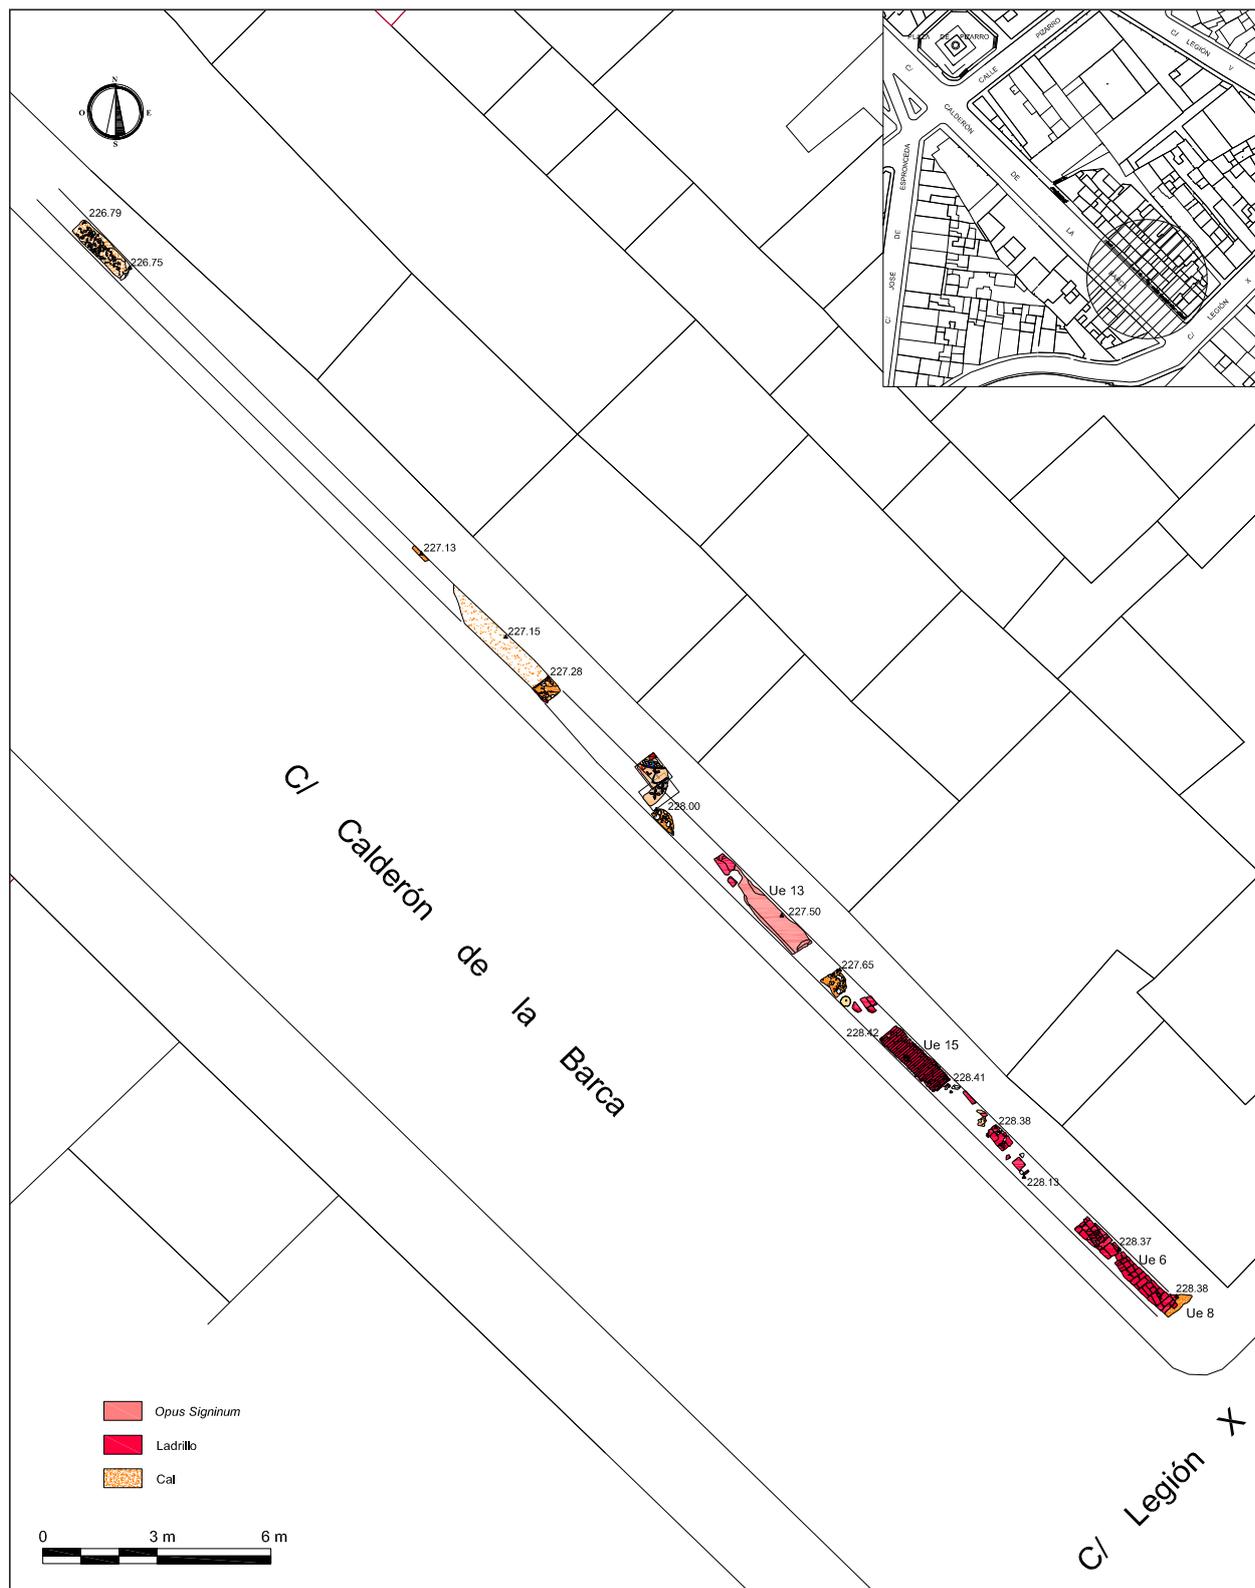
FIGURA 7

Plano de los exchumados en la c/ Calderón de la Barca (n° reg. 2612).

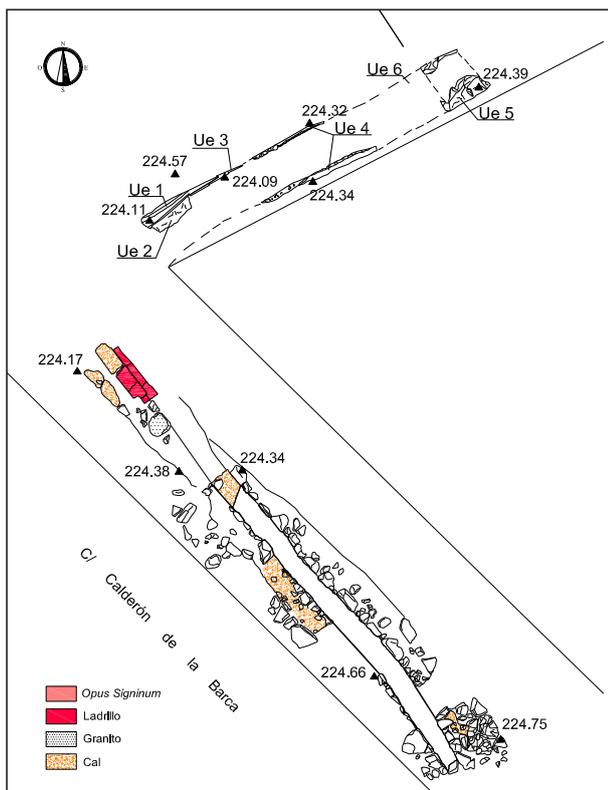
FIGURA 8

Plano del canal excavado en la c/ Calderón de la Barca (nº reg. 2612).

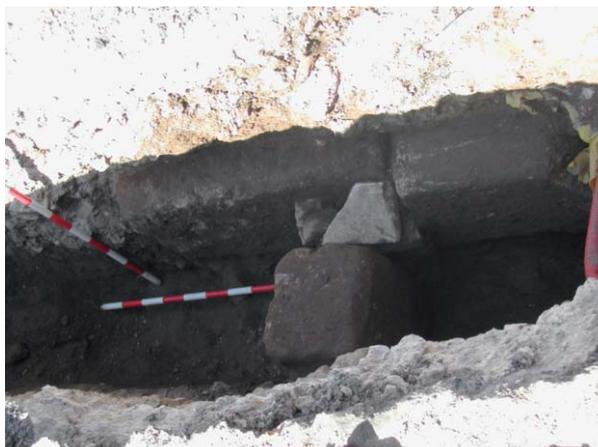
FIGURA 9

Detalle de los muros excavados en la c/ Félix Valverde Lillo (nº reg. 2613).

En esta zanja documentamos restos de un muro formado dos sillares de granito, unidos sin mortero

y no perfectamente alineados, ya que entre ellos hay un retranqueo de 9 cm. Discurre en dirección N-S y se alinea, *grosso modo*, con el lateral oriental del ‘Arco de Trajano’. Se mete en el perfil, por lo que no podemos ver el ancho del muro, que conserva una longitud de 1’65 m, y una altura máxima de 50 cm. No está cimentado. En fecha posterior, en la zona de unión de los dos sillares, se le adosa muro de aparejo irregular que va en dirección E-W, para lo que aprovechan el retranqueo entre ellos. Esta formado por un sillarejo de 30 x 35 x 45 cm, y pequeñas piedras trabadas con barro, entre ellas un fragmento irregular de tendencia pentagonal de una placa de mármol de 24x18 y 4 cm de espesor. A este muro se le asocia un ‘pavimento’ de mortero formado por cal con abundante arena, de 2 cm de grosor, muy deteriorado. Con la humedad pierde toda consistencia quedando muy quebradizo (fig. 9).

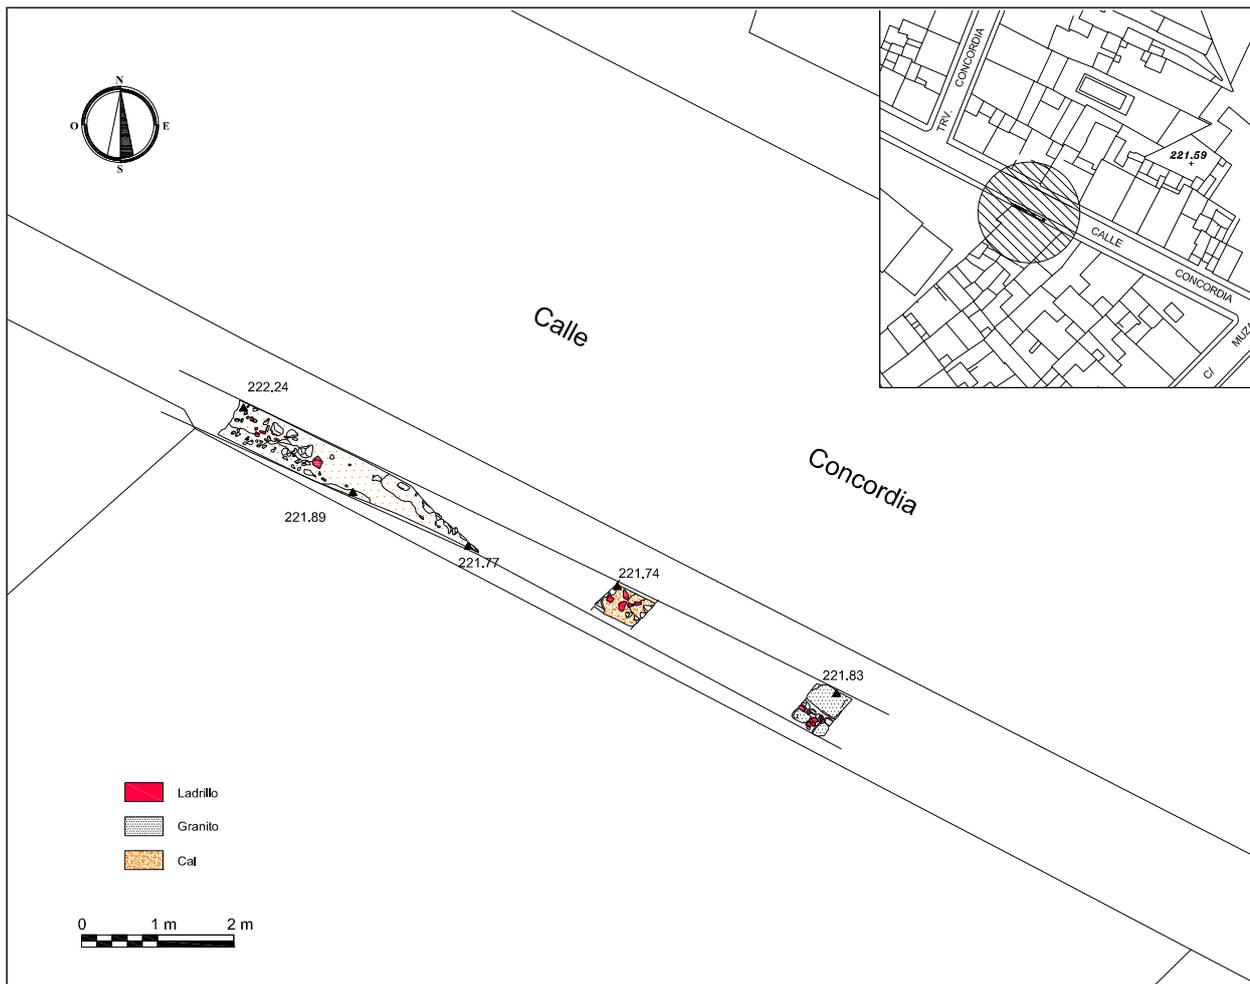
FIGURA 10
Plano de los restos exhumados en la c/ Concordia (nº reg. 2591 g).

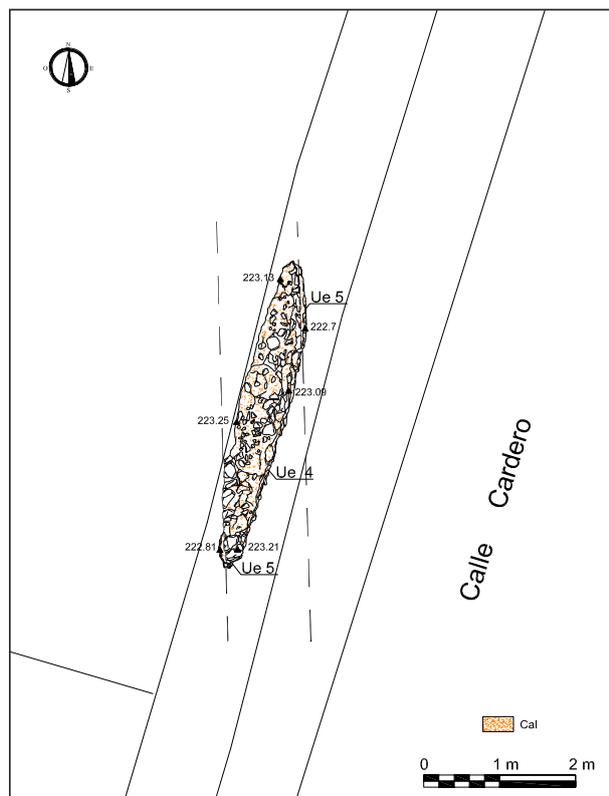
FIGURA 11

Plano de los restos exhumados en la c/ Cardero (nº reg. 2615).

Así, apareció un muro de *caementicium*, que discurre, *grosso modo*, dirección N-S, por lo que la zanja lo descubre de forma diagonal, con una longitud máxima conservada de 5'10 m. Está careado por los dos lados con mampuesto, y el relleno es de piedra y mortero. El grosor del muro es de alrededor de 1'20 m, pero no se ha podido medir directamente, ya que esta parcialmente destruido por la realización de una zanja para el soterramiento de una línea de alta tensión antes mencionada. El cimientto del muro está formado por pequeñas piedras y mortero, con un grosor de alrededor de 1'50 m, quedando el muro de 1'20 en el centro, por lo que sobresale a cada lado unos 15 cm (fig. 11).

Según lo poco documentado debe tener unos 20 cm de altura y esta embutido en una zanja de alrededor de 1'70 m de ancho, excavada parcialmente en la roca. La potencia máxima conservada del alzado del es de unos 40-45 cm, a los que hay sumarle unos 18-20 del cimientto.

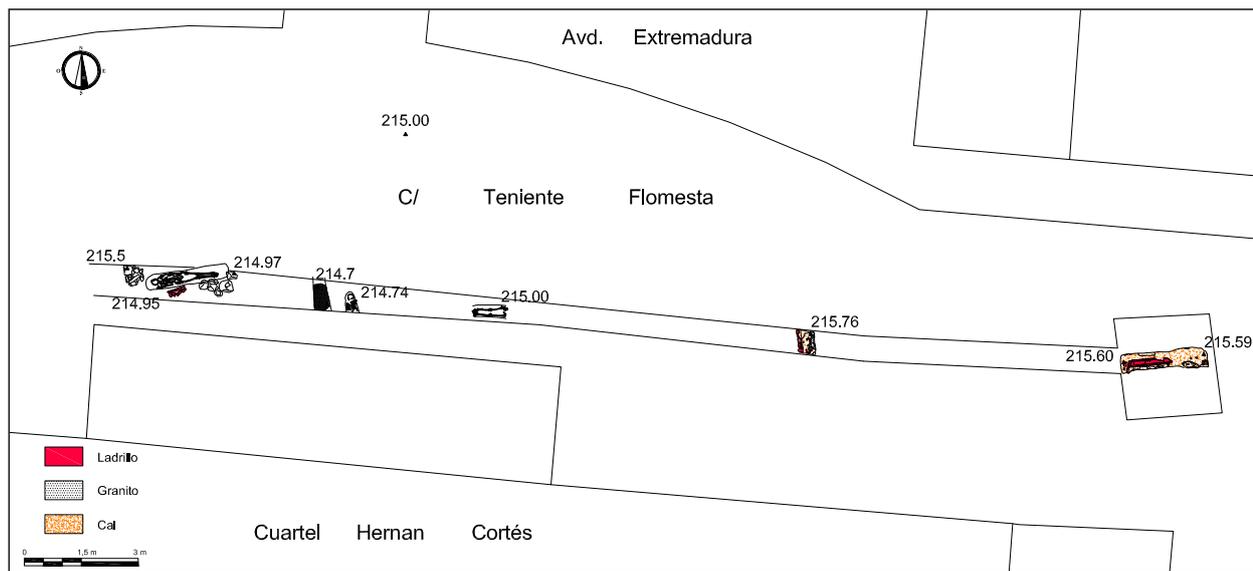
FIGURA 12
 Plano de los restos exhumados en la c/ Teniente Flomesta (nº reg. 2619).

Por lo que respecta a la intervención, en la calle López Puigcerver no aparecieron restos de interés, mientras que en la del teniente Flomesta aparecieron restos de tumbas de inhumación (fig. 12).

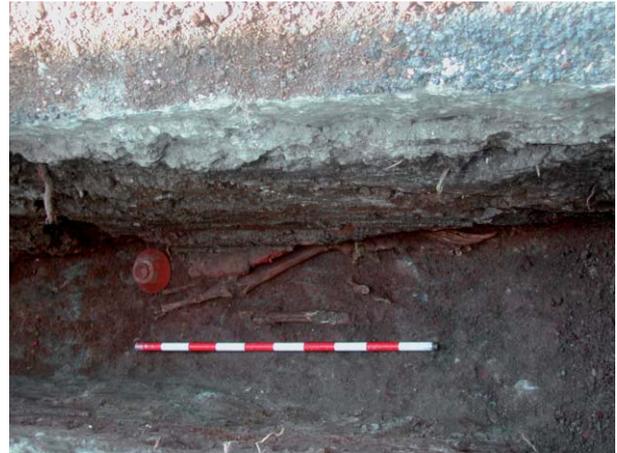
FIGURA 13

Detalle de la inhumación A 6.

La primera inhumación (A 6) estaba orientada NE-SW, por lo que, debido a la dirección de la zanja N-S y a lo estrecho de la misma, solo se pudo documentar las extremidades inferiores y parte del tronco. Estaba enterrado sobre la roca de base, de pizarra oscura, muy dura, apenas modificada al hacer la fosa. El ajuar consistía en una Lamb. 33, del taller de TIMACI, que fechamos en el s. II. (fig. 13)
