# *Sobre el ámbito doméstico de época visigoda en Mérida*

MIGUEL ALBA CALZADO

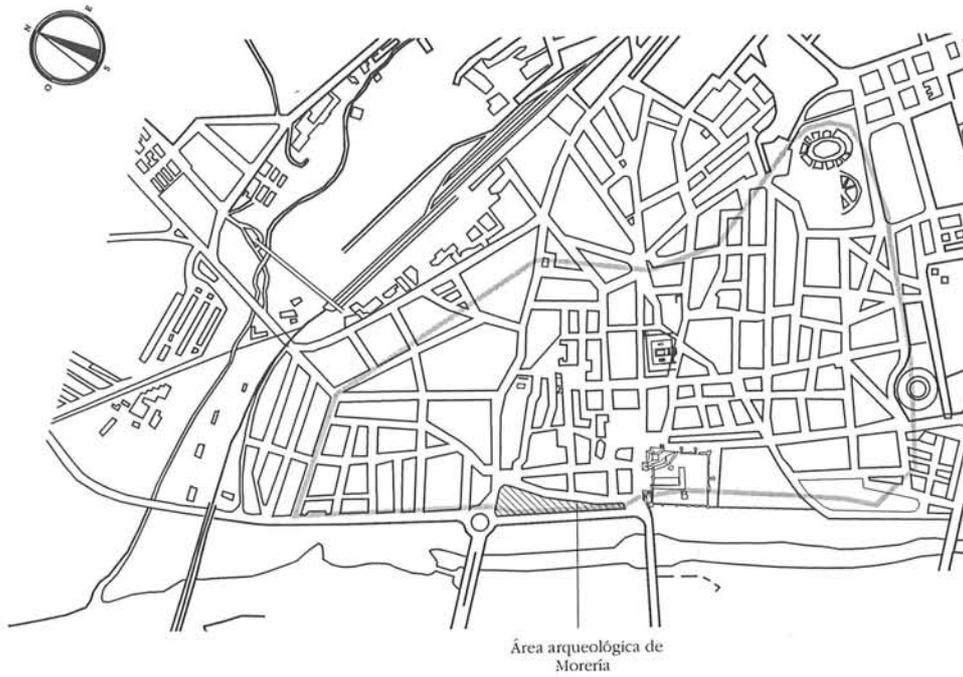
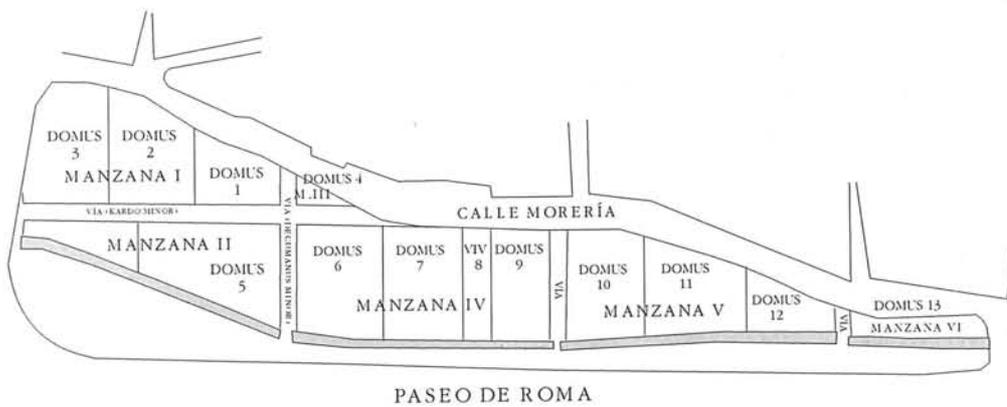
**LÁMINA 1**

ÁREA ARQUEOLÓGICA MORERÍA  
URBANISMO DE ÉPOCA ROMANA  
COMPENDIDO EN LA PLANTA DEL  
SOLAR

Situación del solar de Morería en la trama urbanística actual e inmuebles romanos comprendidos en el Área  
(Dibujo de Valentín Mateos)

De época romana (lámina 1) contamos en Morería con cinco vías de entramado reticular, que delimitan seis manzanas flanqueadas por pórticos para uso público. Manzanas que reúnen al menos trece grandes viviendas con diversos locales comerciales en sus fachadas. Todo ello delimitado por el mayor lienzo de muralla augustea excavado hasta el presente, con cuatro puertas en un tramo superior a 200 m. Este conjunto arquitectónico, de gran dinamismo en la arquitectura doméstica, se proyectará no sin importantes cambios al período Tardoantiguo, perviviendo en gran medida pero con algunas novedades significativas como vamos a ver.

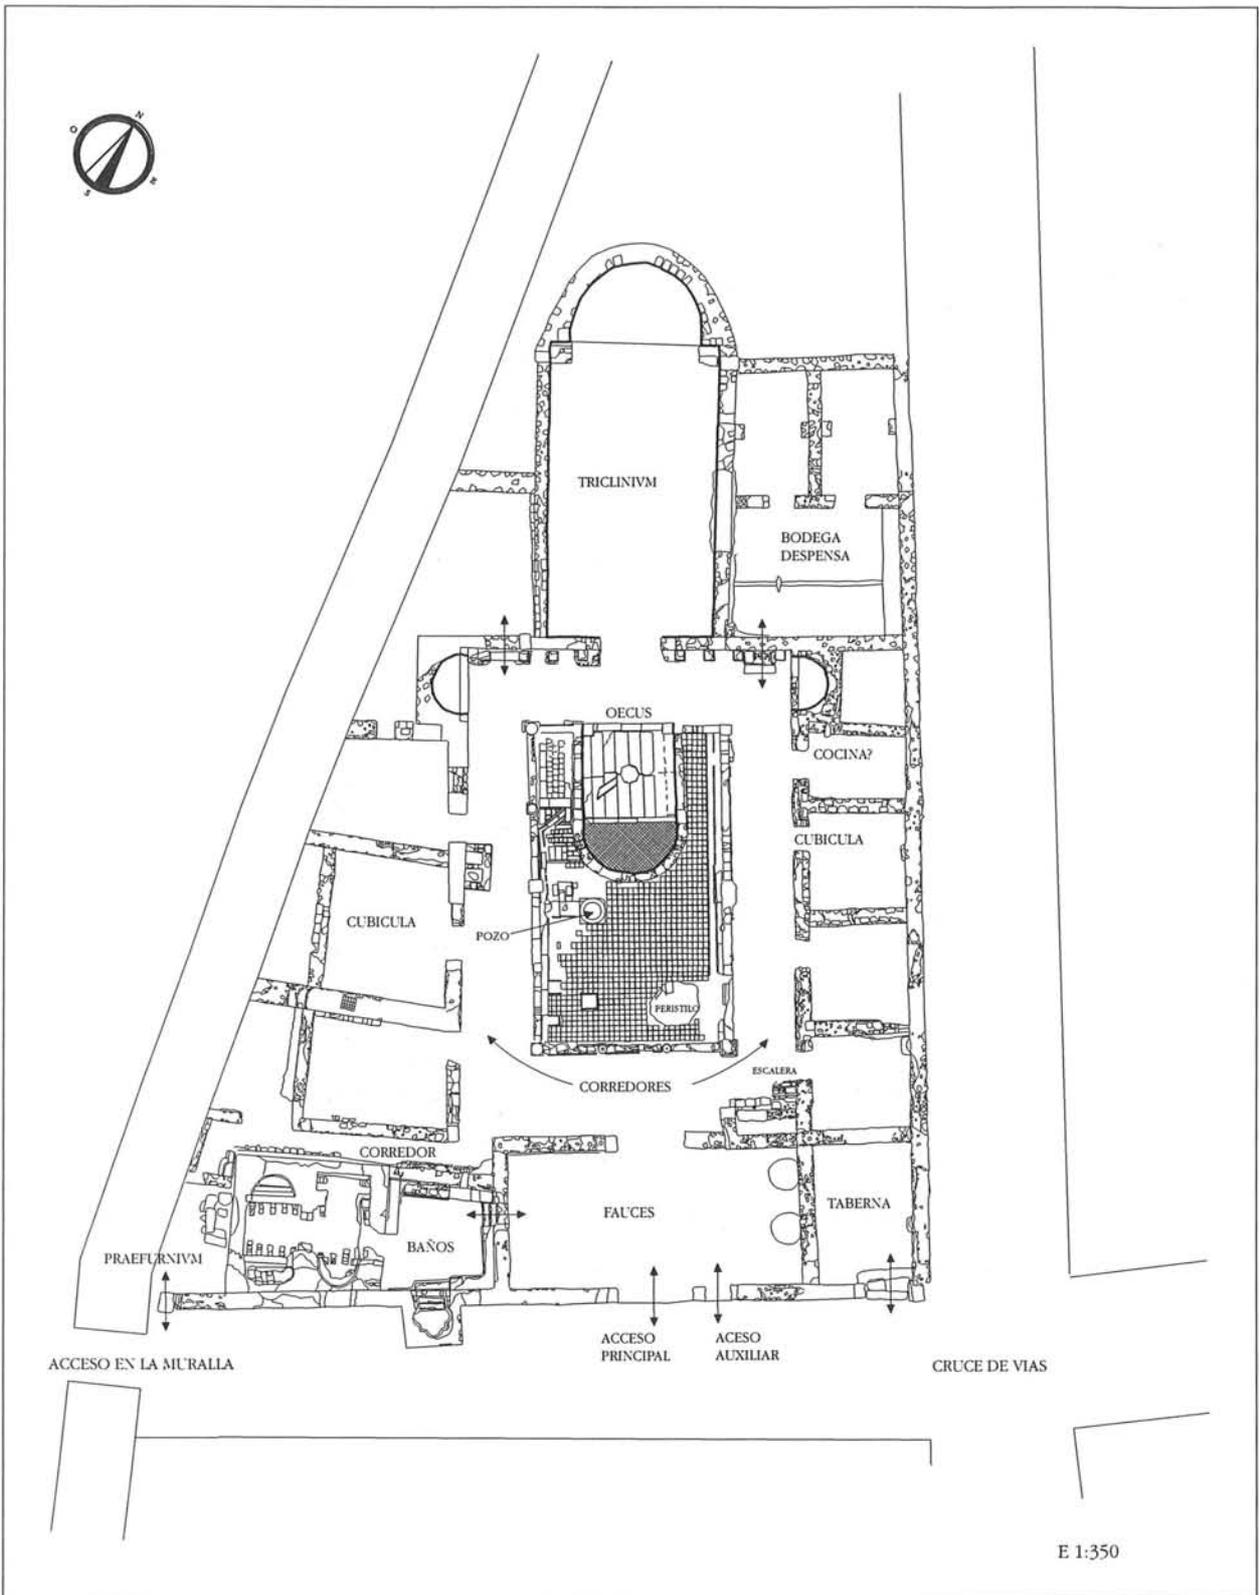
**LÁMINA 2**

Domus 5, "Casa de los Mármoles", siglo IV. (Plano realizado por Valentín Mateos)

Las obras se centran básicamente en la incorporación de baños privados, en la inclusión de habitaciones absidadas y en el embellecimiento de los espacios más nobles de la casa, fundamentalmente entradas, peristilos, corredores y dependencias de representación. La *domus* 5 es buen ejemplo de ello (lámina 2).

Sirva para ilustrarlo la *domus* 5 de la manzana II (lámina 2). Aunque todas las *domus* siguieron un proceso análogo este ejemplo parte de uno de los inmuebles que más se desarrollaron en el siglo IV con una planta próxima a mil metros cuadrados, ampliación del lado sur con un enorme salón absidado de 103 metros cuadrados y dos dependencias para almacén, unas nuevas termas, marmolización de todo el peristilo y añadido de un segundo piso de habitaciones en tres de sus flancos.<sup>9</sup>

Con objeto de facilitar la comprensión, remitimos a la comparación de las plantas de la figura 2, del edificio romano, y la figura 3 convertida en casa de vecinos integrada por siete viviendas que denominaremos, convencionalmente, mediante letras correlativas de la "a" a la "g".

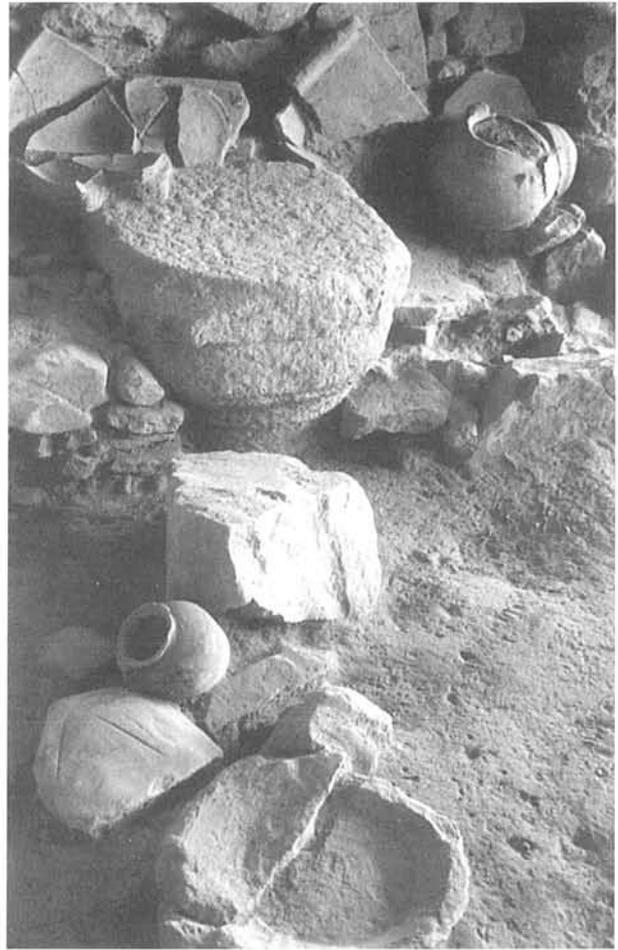
#### LÁMINA 5

Vasar montado con elementos romanos reutilizados. Las vasijas fueron abandonadas en la cocina en sus emplazamientos originales. En primer plano un fondo de *dolium* y una piedra de afilar

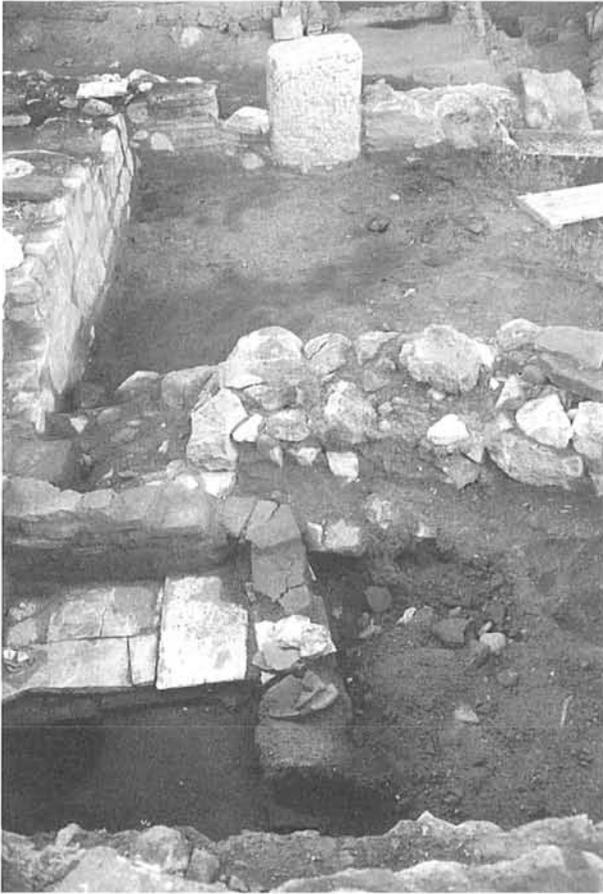
#### LÁMINA 7

Dependencia principal de la vivienda *d*, con acceso original tapiado (al fondo), piso de tierra y hogar en la esquina (primer plano). Al fondo, en la vivienda *e* puede verse una rueda de molino

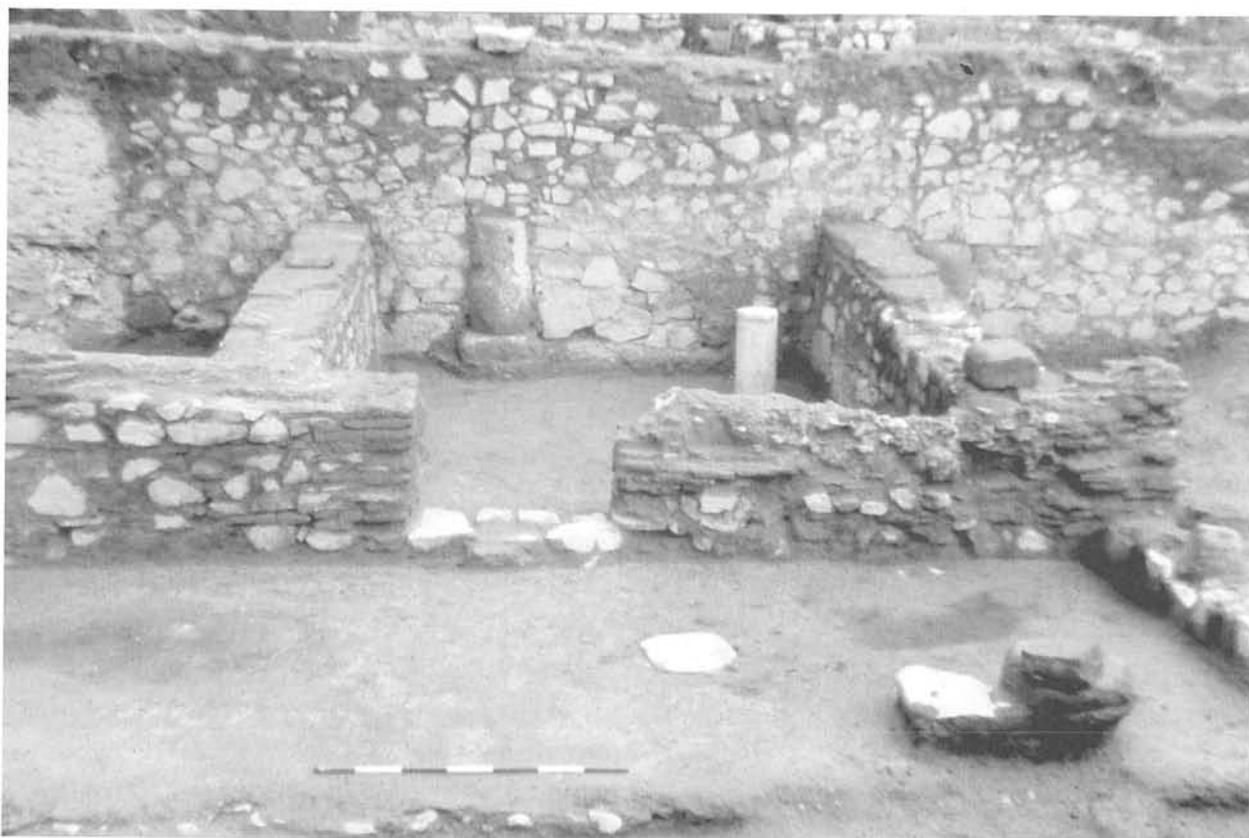
LÁMINA 8

Una de las habitaciones de la vivienda *f*: repárese en los muros sin enlucidos, pisos de tierra, umbral recreado, reutilización de un fragmento de columna, el cierre del pórtico mediante un muro (a la derecha) y los puntos de apoyo de los postes del porche

**Vivienda *f*:** Con 54 metros cuadrados útiles, parece haber disfrutado de la mayor parte de las habitaciones del ala este, incluida inicialmente la casa "g" de habitación única. Todas las habitaciones tienen en común el uso de umbrales de mampostería unida con tierra. Un escalón que fue creado para atenuar las diferencias de nivel entre derrumbes acumulados en el patio, los vertidos y los niveles de ocupación de las estancias, aunque finalmente quedaron muy por debajo de los últimos niveles de uso. En un segundo momento pudo independizarse la dependencia "g" según se deduce de una pared de mampostería levantada al fondo (lámina 3 y 8) sobre el antiguo corredor; se habilitó para las tres estancias restantes un porche sostenido por tres

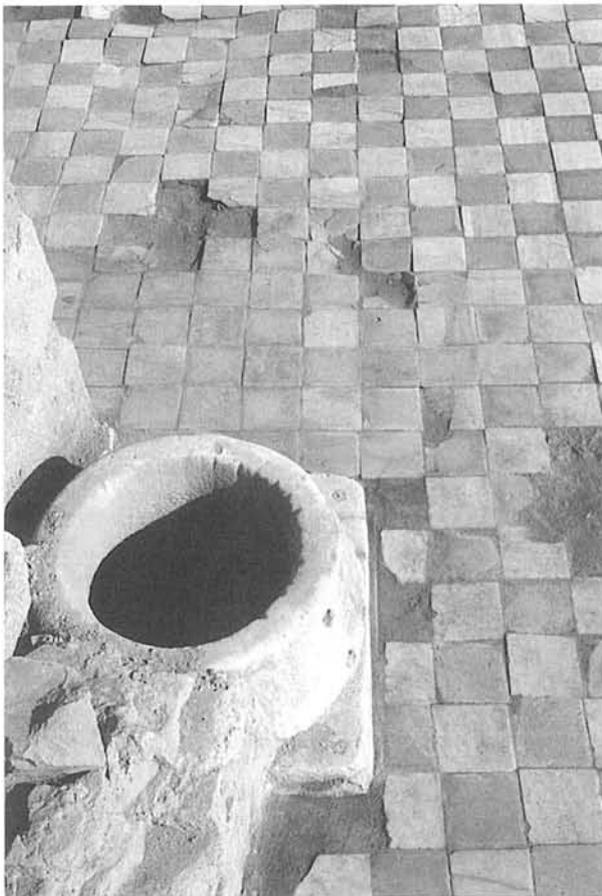
**LÁMINA 9**

Brocal del pozo con marcas del desgaste de la soga. El piso de baldosas bícromas del siglo IV en época visigoda se hallaba oculto por un nivel de escombros

ubicado en el patio, se abastecen todos los vecinos. Dicho pozo, excavado en roca a una profundidad de 12 m. para surtirse de las capas freáticas del Guadiana, conservó su brocal monolítico marmóreo, pero no la estructura metálica donde pendía la polea, por lo que se comenzó a extraer el agua a pulso, lo que dejó profundas y múltiples marcas de desgaste de la sogá en el mármol (lámina 9).

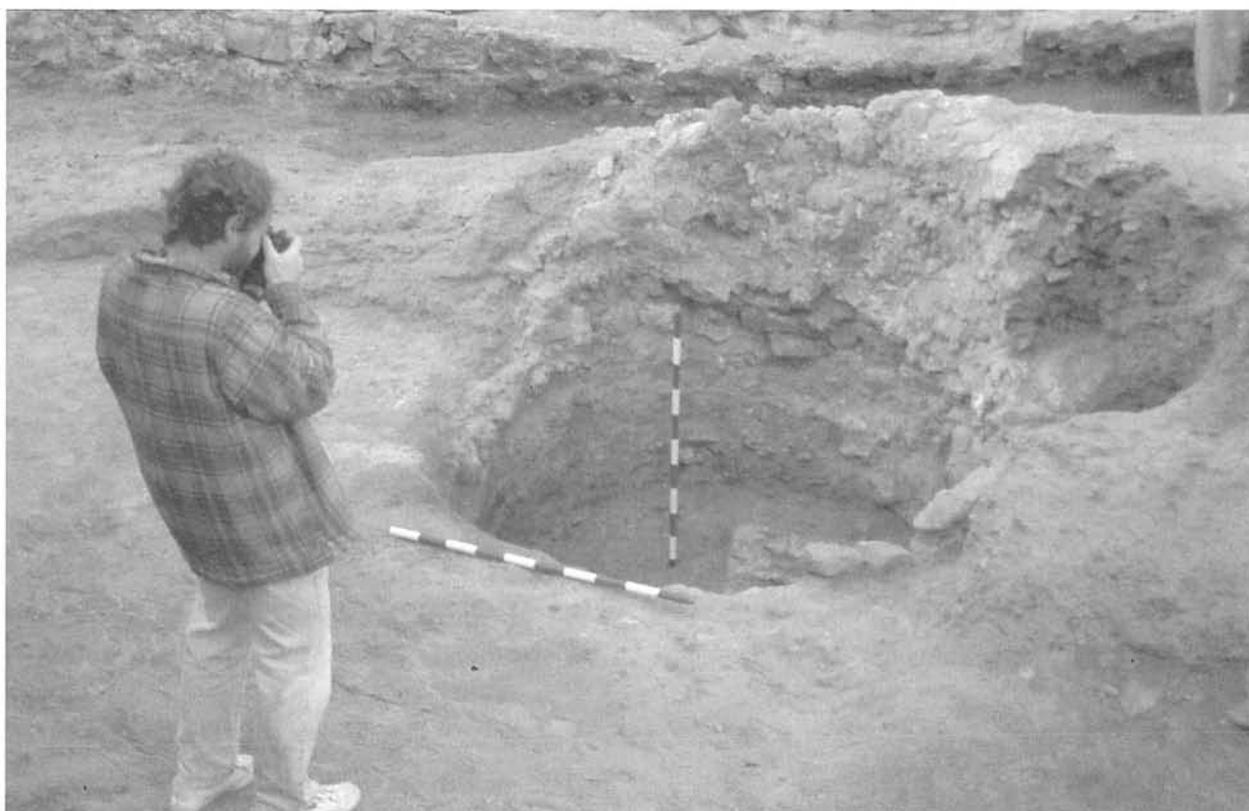
#### LÁMINA 12

Uno de los hornos de cal

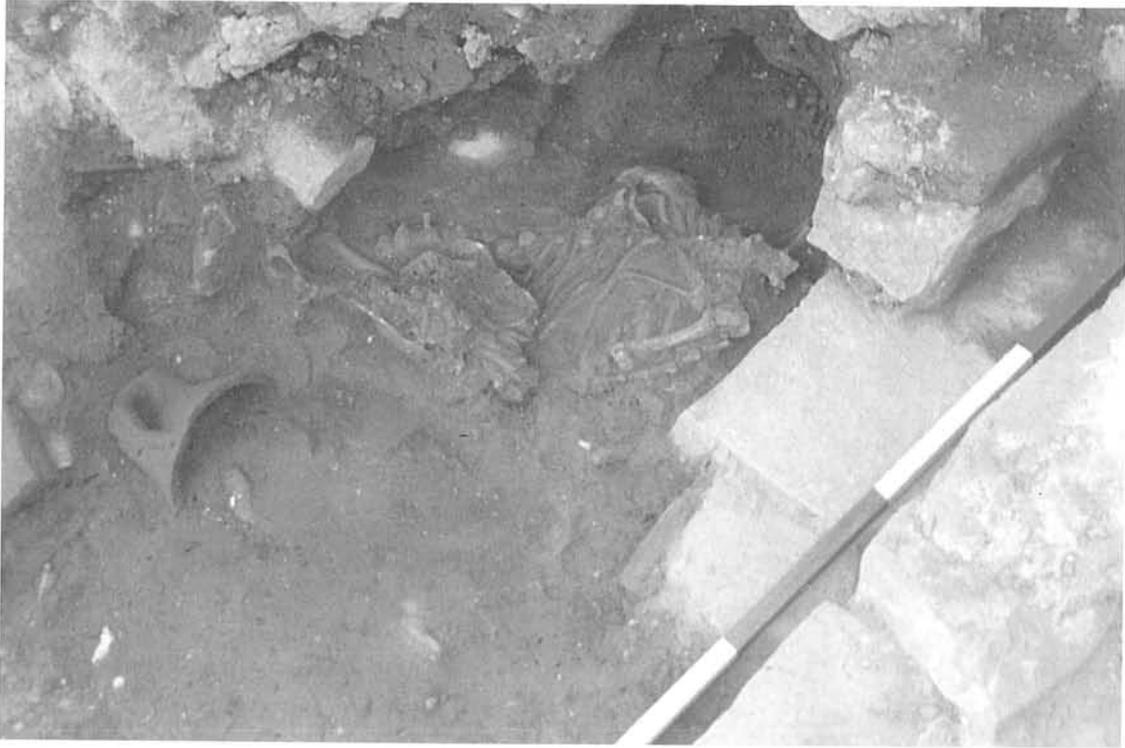
**LÁMINA 14**

Restos completos de una oveja enterrados en uno de los espacios identificados como corral
